Skånebanan, Attarp, förlängning av mötesspår

JÄRNVÄGSPLAN - GRANSKNINGSHANDLING

PM MARKMILJÖUNDERSÖKNING

2012721-01-025

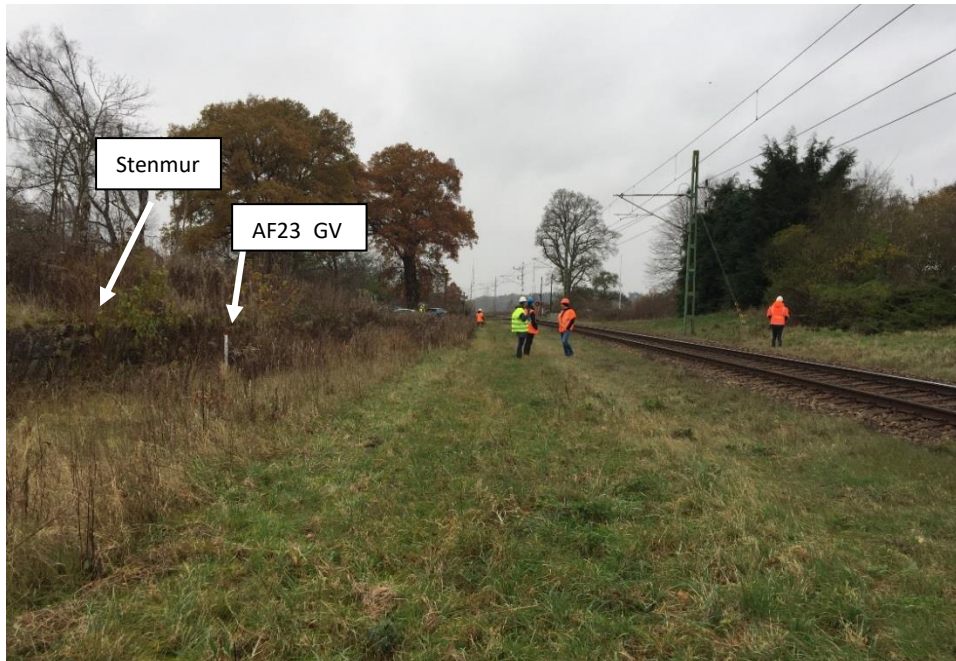
Bild 1 Foto från platsbesök 2017-01-09 över den f.d. lastkajen, riktning mot Hässleholm. Längs vänstra sidan av fotot syns stenmuren samt grundvattenrör AF23_GV.

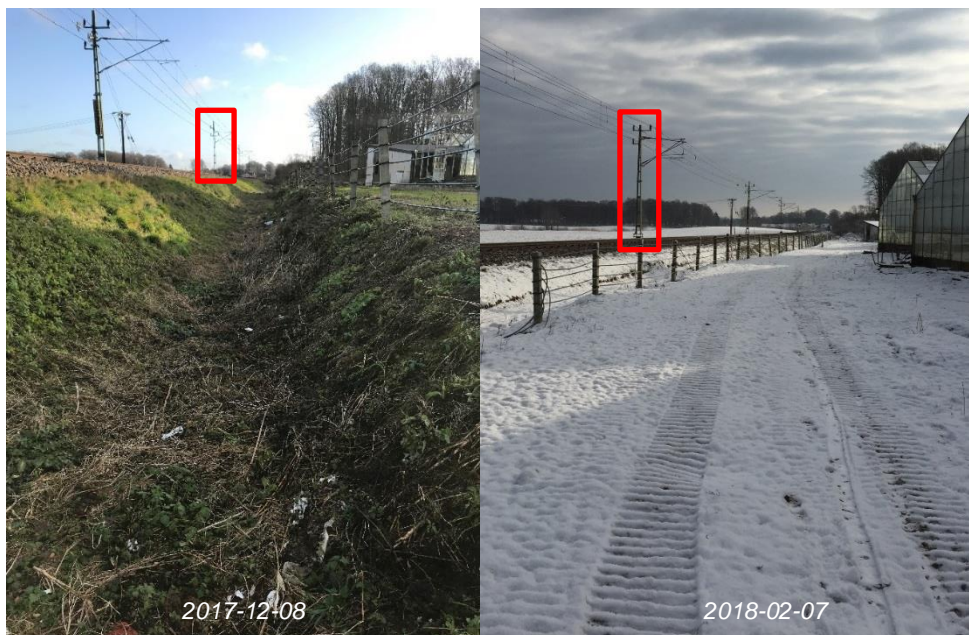
Nedgrävt avfall påträffades i fyllnadsmaterialet i borrhål 18AT15. I fyllnadsmaterialet påträffades glas och misstänkt eternit (18AT15_platta) som har analyserats för asbest, se *bild 2*. En kompletterande provtagning utfördes med 6 maskingrävda provgropar i samma område för att utreda omfattningen av misstänkt nedgrävt avfall. Stora mängder avfall påträffades i groparna, framför allt i form av betong, tegel, glas och blomkrukor av plast.

Bild 2 Foton från platsbesök, riktning mot Kristianstad, markerad kontaktledning är densamma i båda bilder. Fotot till vänster är från dike mellan banvall och fastighet Ignaberg-Troedstorp 1:9, provpunkt 18AT13 och 18AT14 är tagna i dike. Längs vägen i fotot till höger påträffades nedgrävt avfall i provpunkt 18AT15.

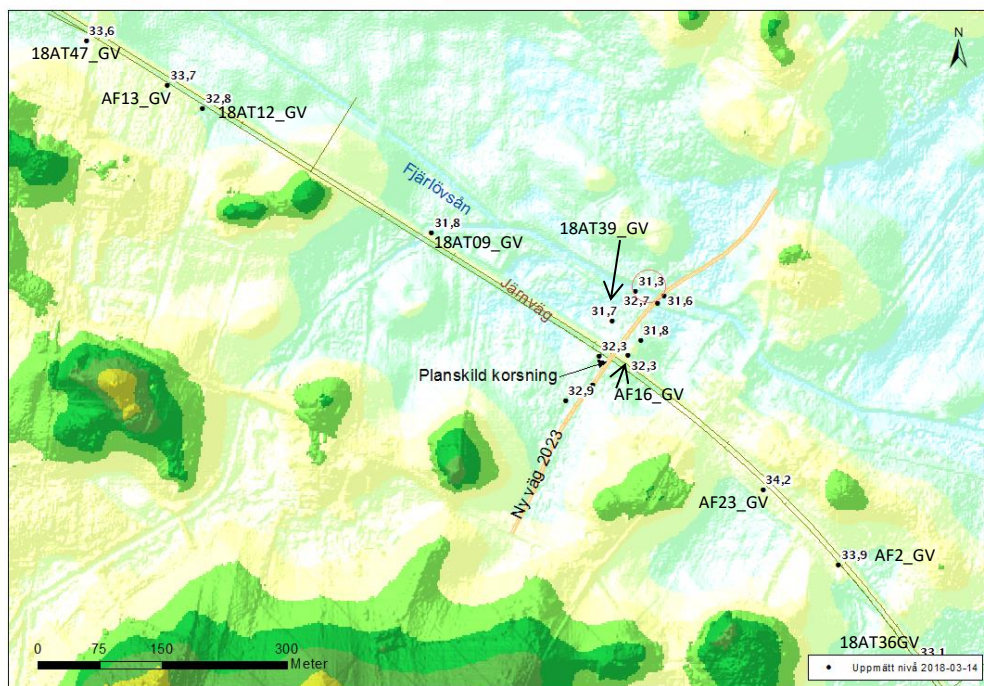
Figur 6 Grundvattennivåer samt nivå i Fjällövsån (inringat) uppmätta 2018-03-14 med den nya nationella höjddatamodellen i bakgrunden som visar topografin, höjdpunkter i grönt. (Tyréns, 2018) Kompletterad med text för grundvattenrör.

- Strömningsriktningen från grundvattenrör AF16_GV går troligen mot Fjällövsån mot nordost.
- Området för den f.d. lastkajen är sannolikt strömningsriktningen mot sydost från grundvattenrör AF23_GV mot 18AT36GV.

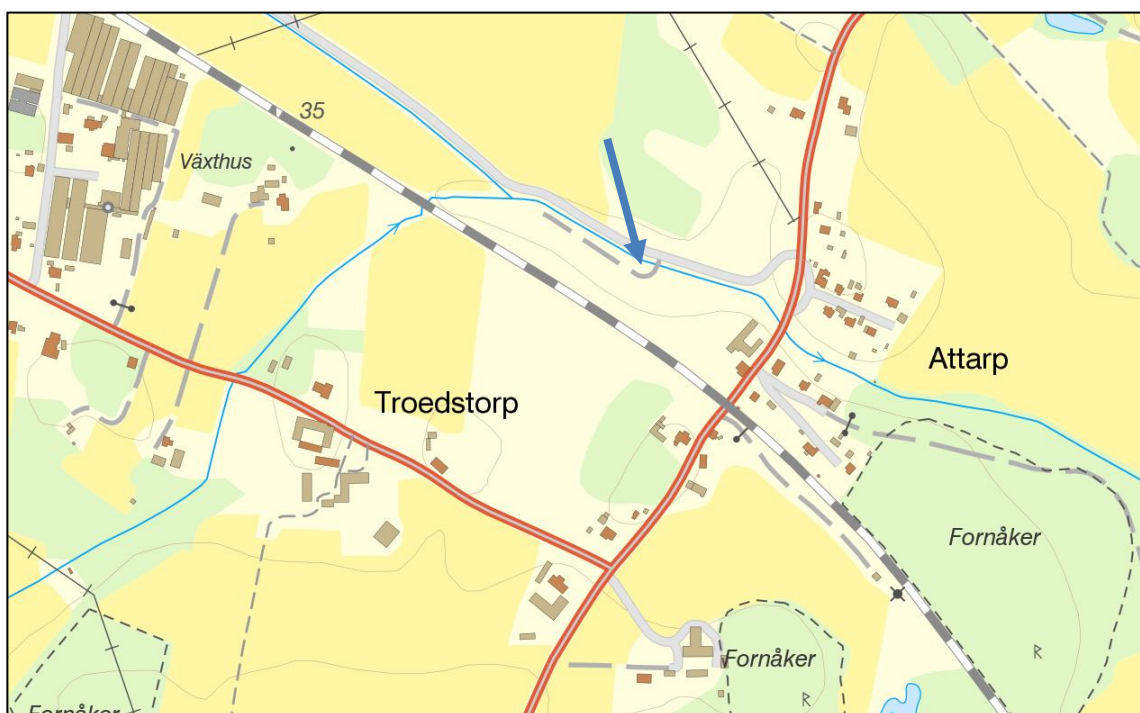
Ett ytvattenprov togs i Fjärlövsån (figur 7 visar placeringen). Resultatet visar att halter av koppar och zink överstiger Naturvårdsverkets förslag på gränsvärden för särskilt förorenande ämnen i ytvatten. Bekämpningsmedel påträffades i form av AMPA och glyfosat över laboratoriets detektionsgränser, men understiger med god marginal riktvärden för ytvatten från Naturvårdsverket och Kemikalieinstitutet. Resultaten redovisas även i bilaga 2C.

Figur 7 Pilen visar var ytvattenprovet togs.

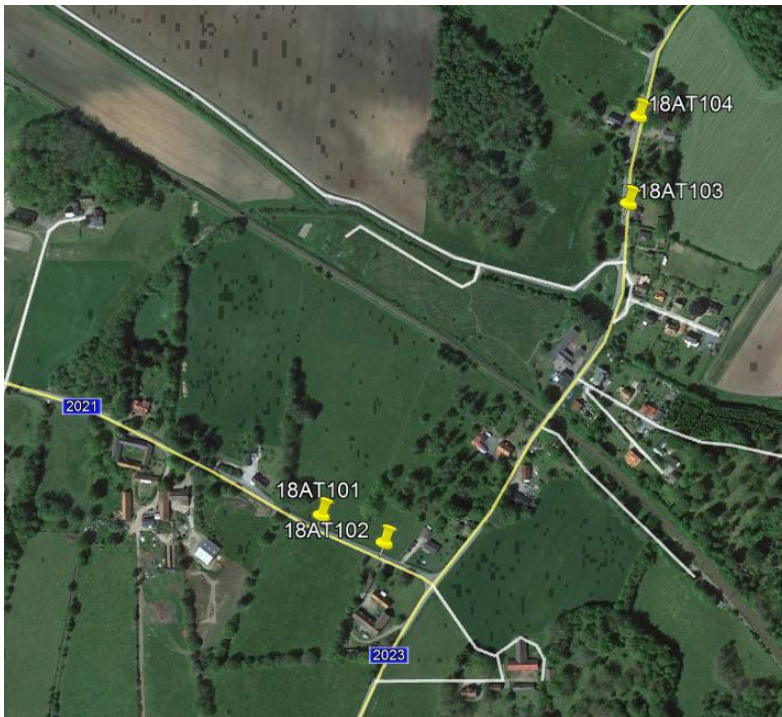
Figur 8 Asfaltprover.

Fyra asfaltprover har analyserats med avseende på PAH (figur 8). Samtliga uppvisade mycket låga halter; under 4 ppm.
