## Bullerinventering för väg 27 förbi Bor

I denna bullerutredning har 15 bostadshus inventeras i Bor, Värnamo kommun. Syftet med inventeringen var att samla in tillräckligt med information för att kunna avgöra om riktvärden inomhus och på uteplats kan nås:

## INSPEKTION / INVENTERING AV FASTIGHET

Skräddarebo 2:1  
Kungskulle 2, Bor

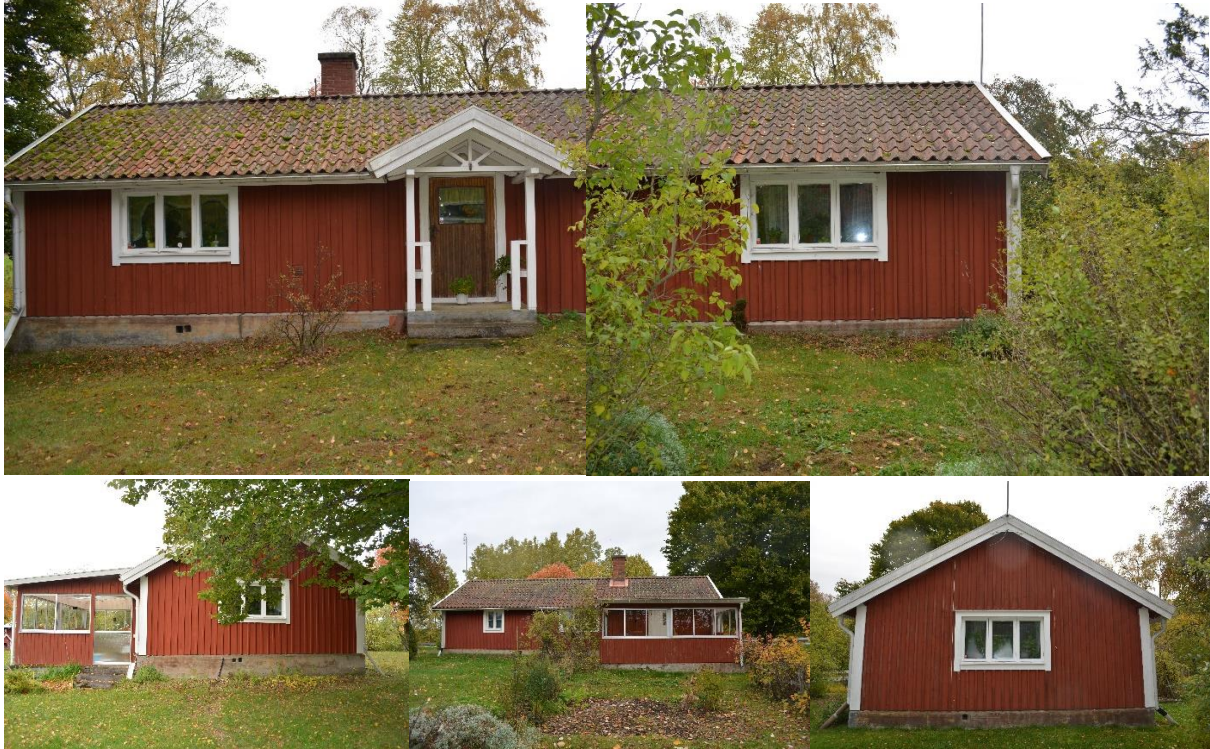
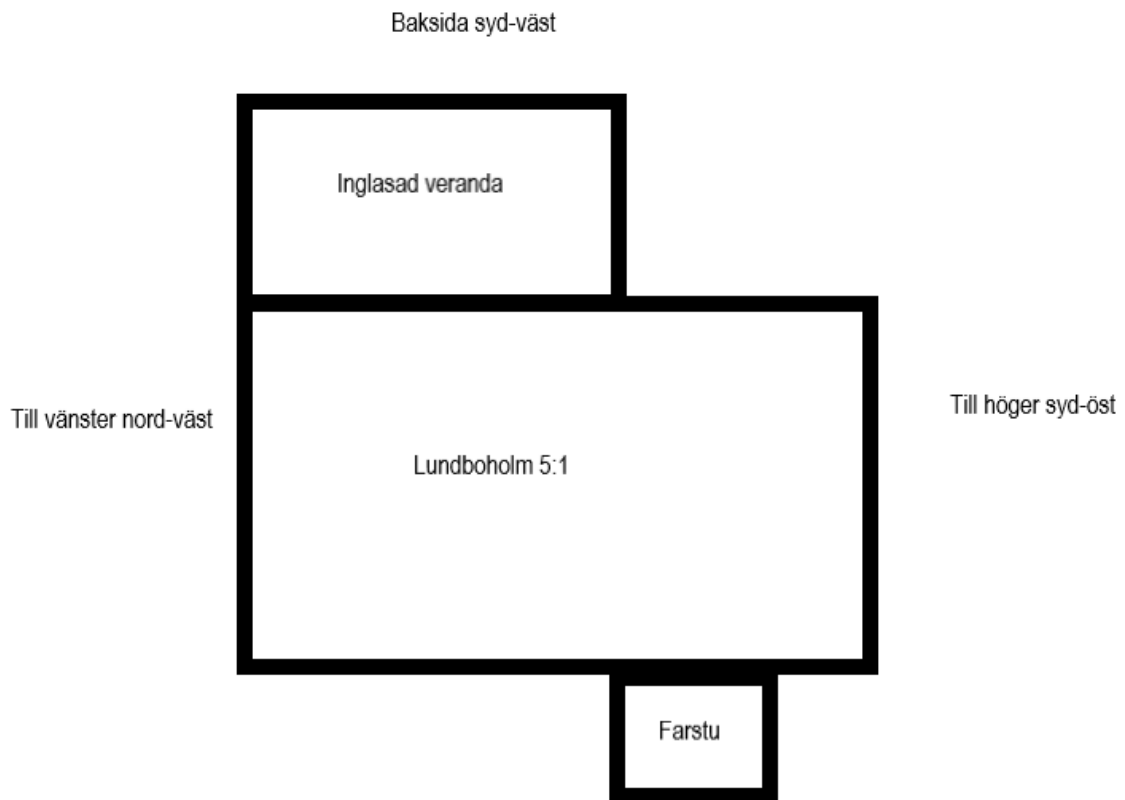
*Figur 1. Lundboholm 5:1.*

**Hustyp:** bostadshus, vinterbonad sommarstuga, renoverad 1952, röd trästuga med vita knutar

**Uteplatsens placering:** motsatt sida, inglasad veranda

**Luftventiler:** på samtliga fyra ytterväggar

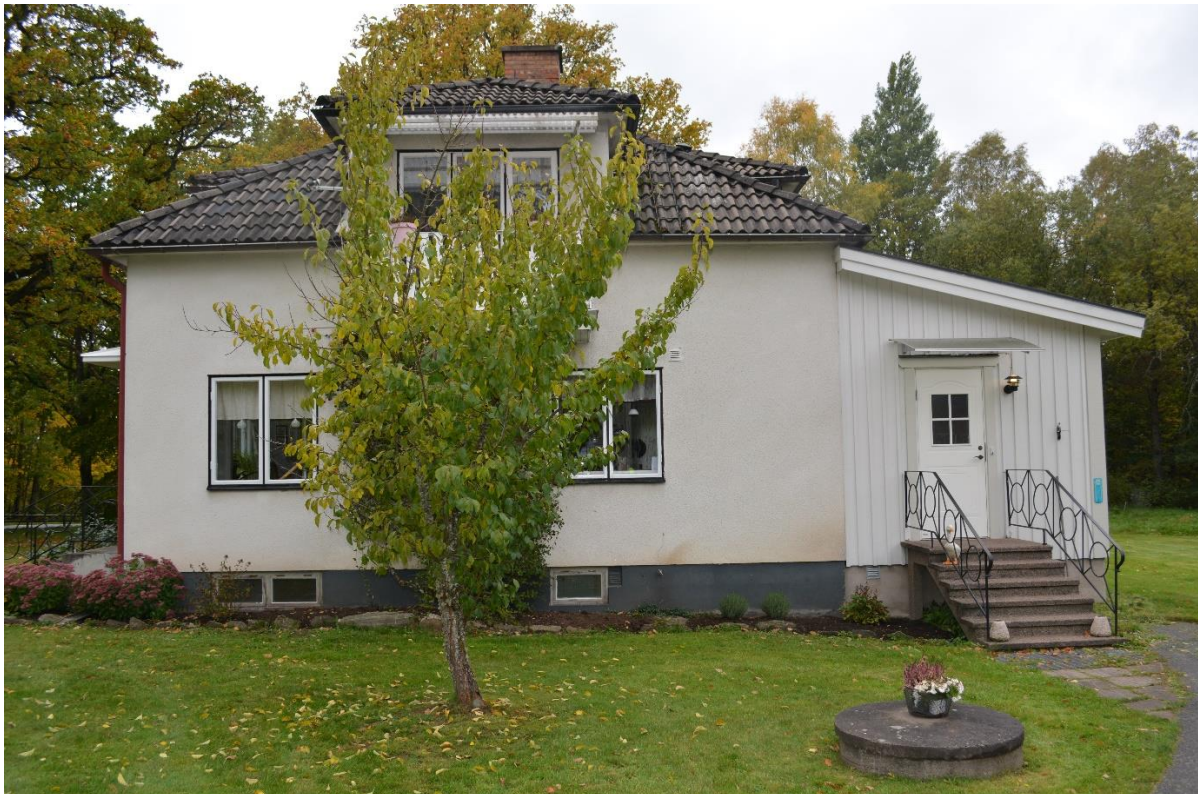
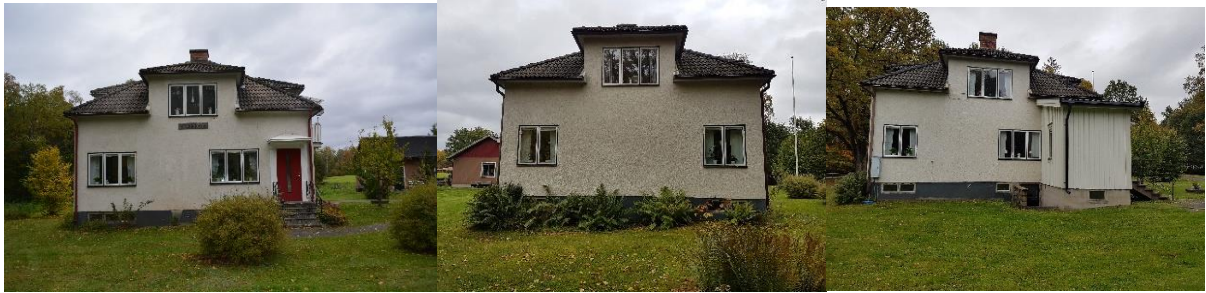
Figur 3. Lundboholm 2:4.

**Hustyp:** bostadshus, friliggande villa, vitt putshus med svarta fönsterkarmar.

**Luftventiler:** på tre av fyra ytterväggar, 2 på framsidan, 2 till vänster, 0 på baksidan samt 2 till höger

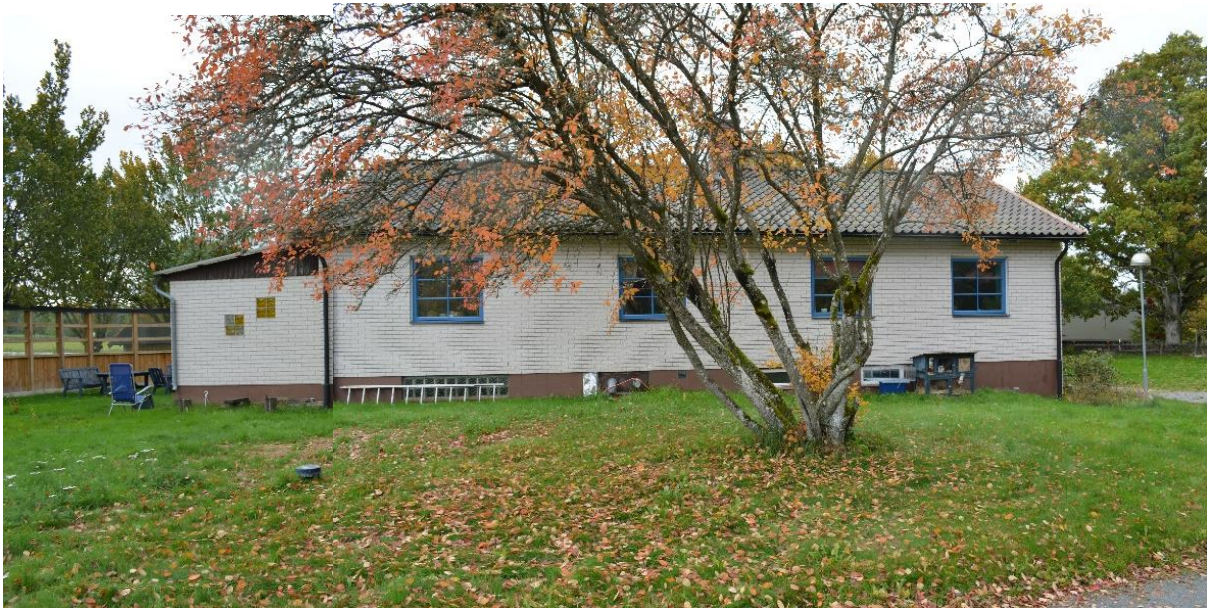
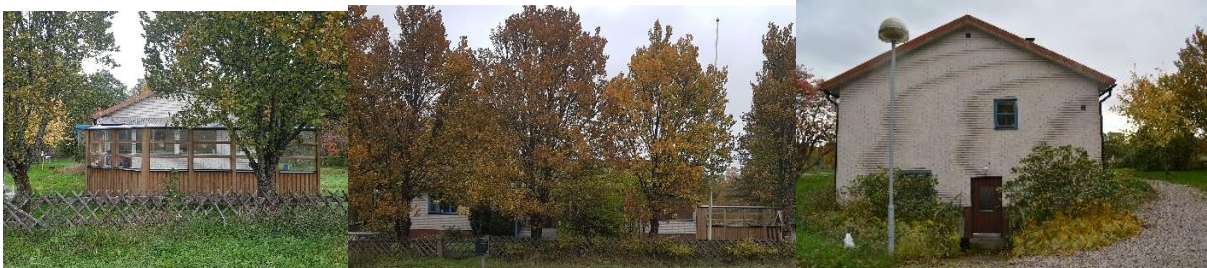
Figur 3. Voxtorp 1:17.

**Hustyp:** bostadshus, friliggande villa, vitt tegelhus med blå fönsterkarmar

**Luftventiler:** på två av fyra ytterväggar, 1 till vänster och 3 till höger

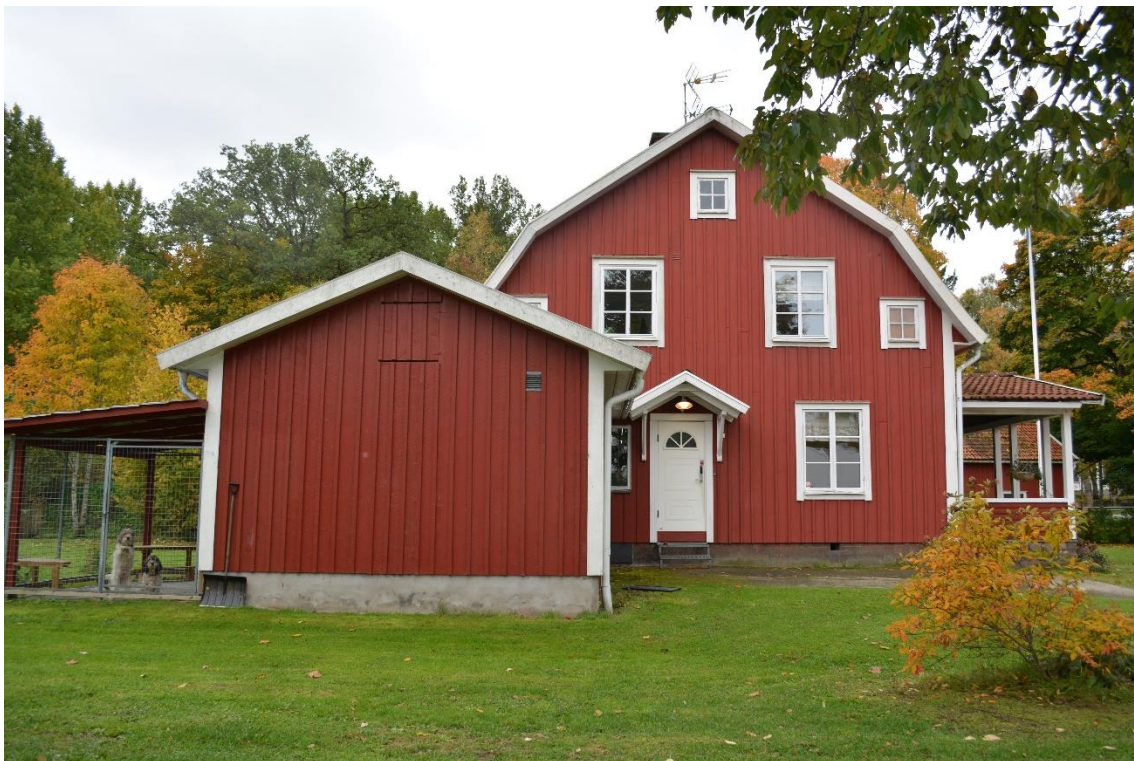
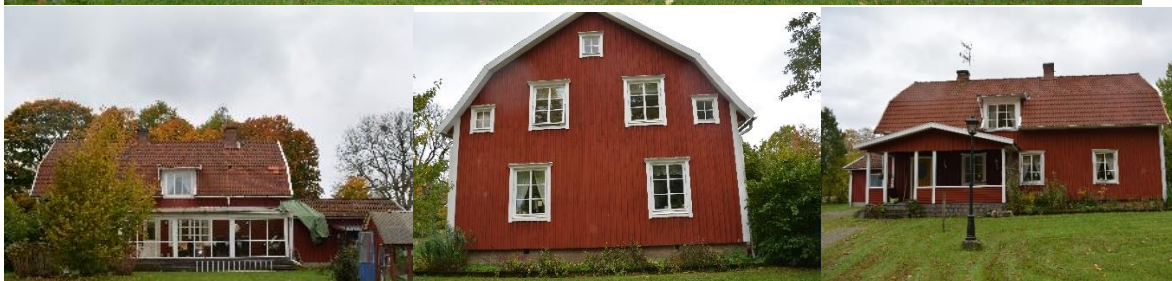
Figur 5. Voxtorp 1:6.

**Hustyp:** bostadshus, friliggande villa, rött trähus med vita knutar

**Fönstertyp:** blandat, 3-glasfönster för de flesta större fönstren, troligen 2-glas för de mindre fönstren, toalettönstret, fönstret i ytterdörren samt på tillbyggnaden/förrådet/hundgården

**Luftventiler:** på en av fyra ytterväggar, till vänster

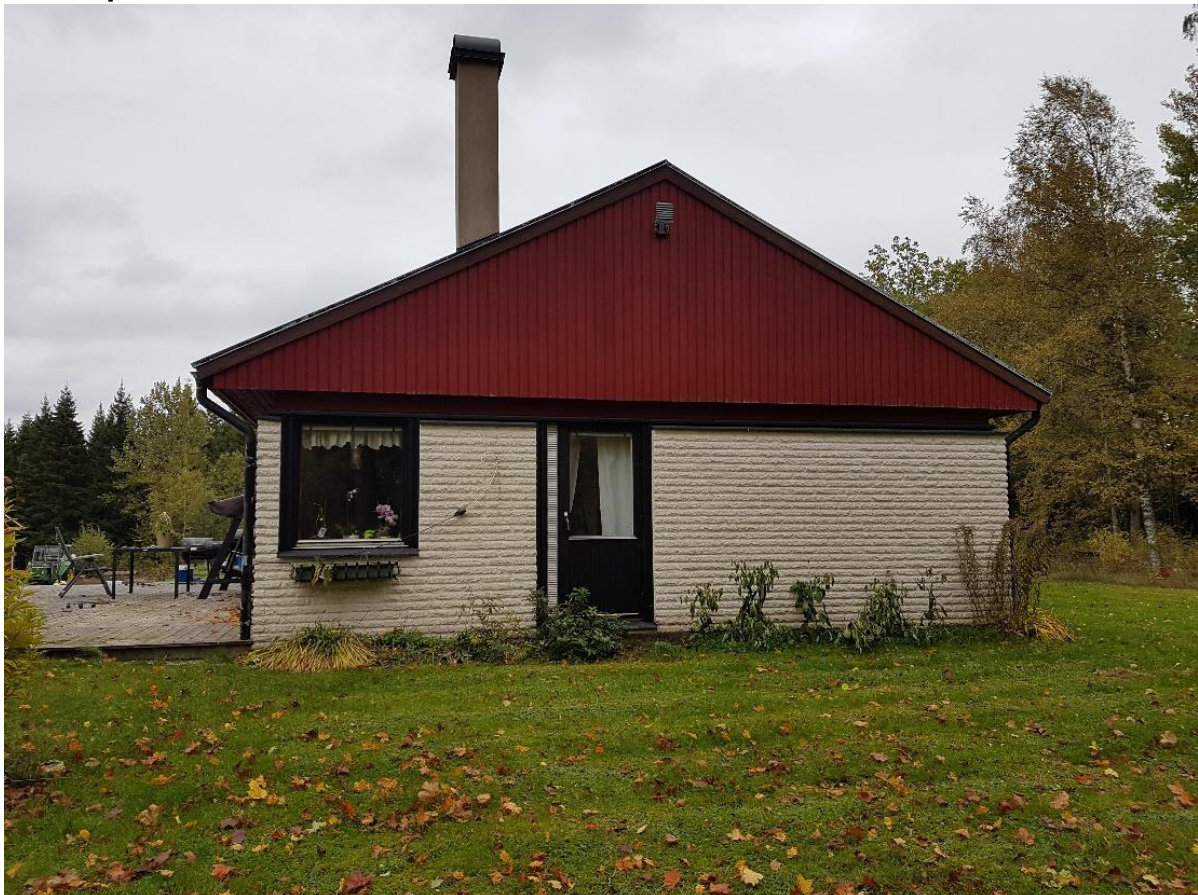
Figur 7. Voxtorp 1:2.

**Hustyp:** bostadshus, friliggande villa, vitt tegelhus med röd ovanvång och tillbyggnad och svarta fönsterkarmar

**Uteplatsens placering:** inglasad veranda till höger och trädäck till vänster. Uteplatsen är helt inglasad och kan öppnas mer än 25%

**Luftventiler:** på samtliga fyra ytterväggar, 1 på framsidan, 1 till vänster, 3 på baksidan (på tillbyggnaden) samt 1 till höger (på tillbyggnaden)

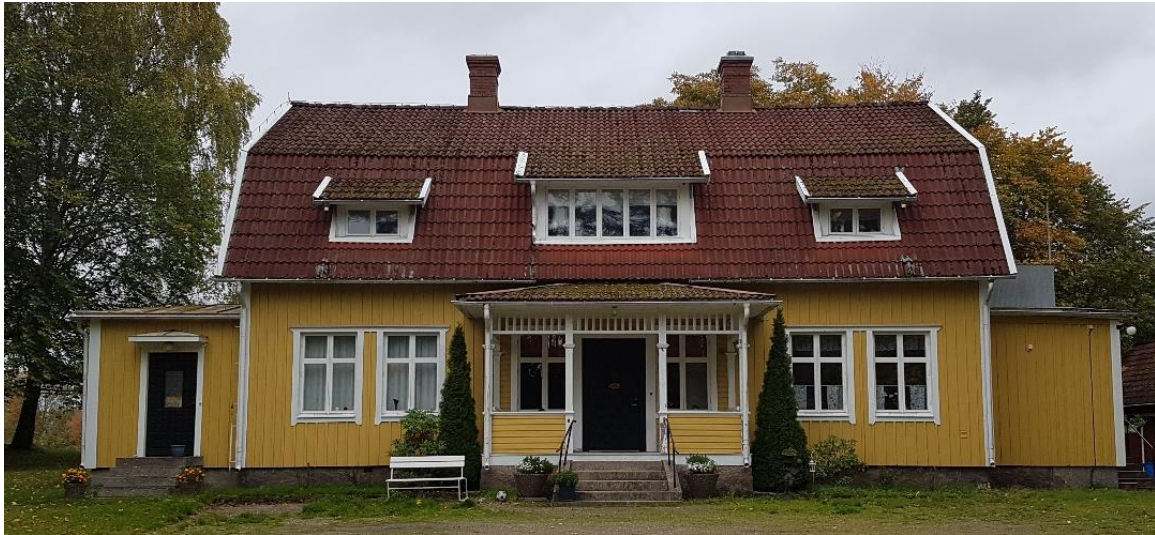
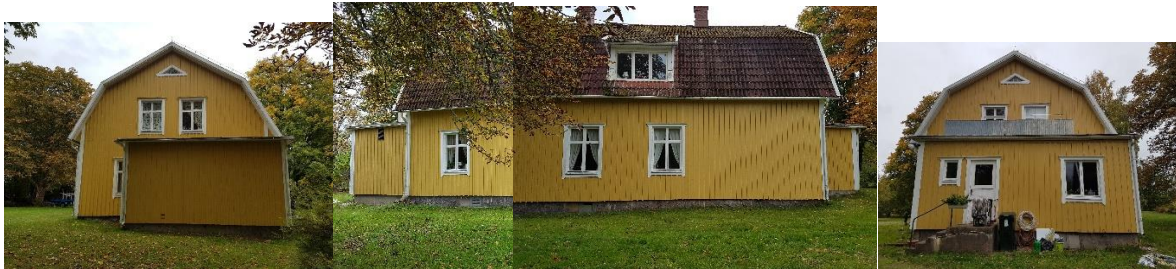
Figur 9. Lunden 1:2.

**Hustyp:** bostadshus, friliggande villa, gult trähus med vita knutar

**Luftventiler:** på tre av fyra ytterväggar, 2 på framsidan, 2 till vänster, 2 på baksidan och 0 till höger

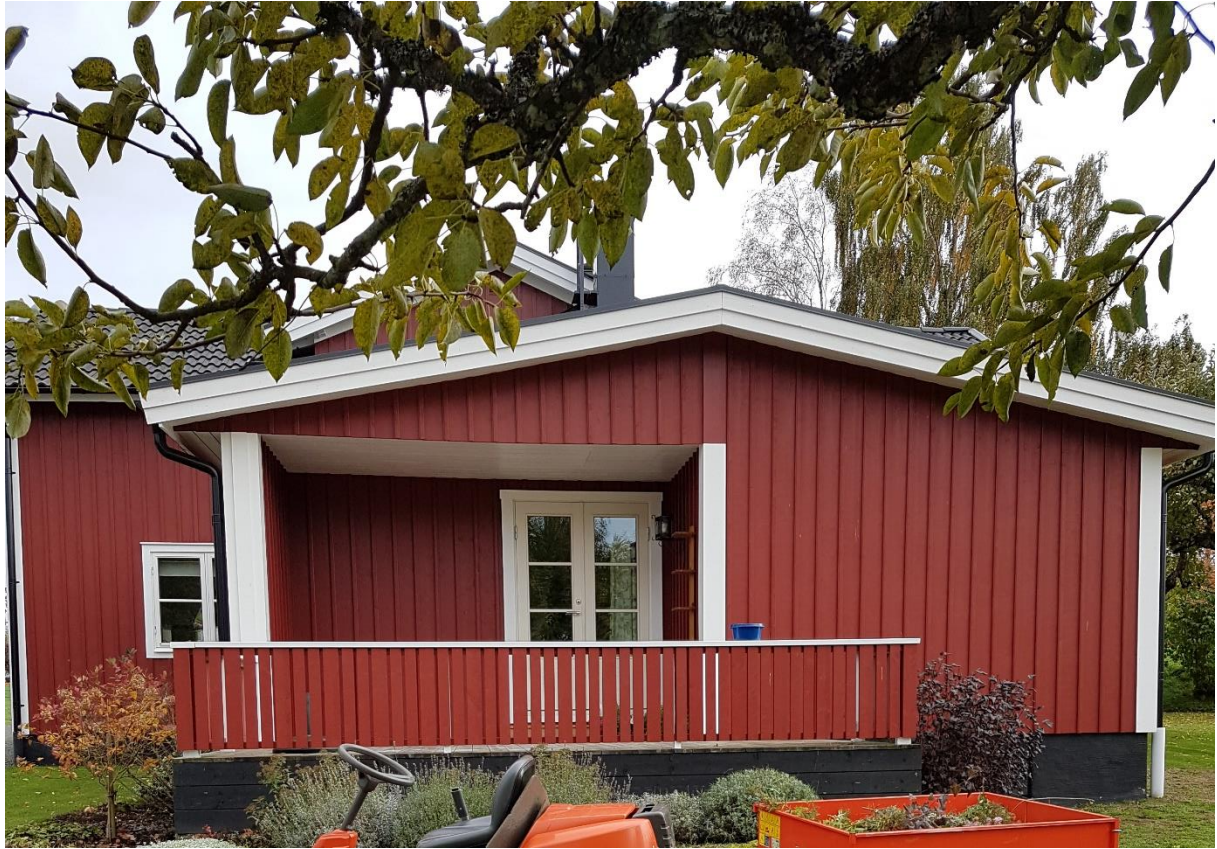
Figur 11. Drömminge 15:8.

**Hustyp:** bostadshus, friliggande villa, rött trähus med vita knutar

**Luftventiler:** på samtliga fyra ytterväggar, 2 på framsidan, 2 till vänster, 1 på baksidan och 3 till höger

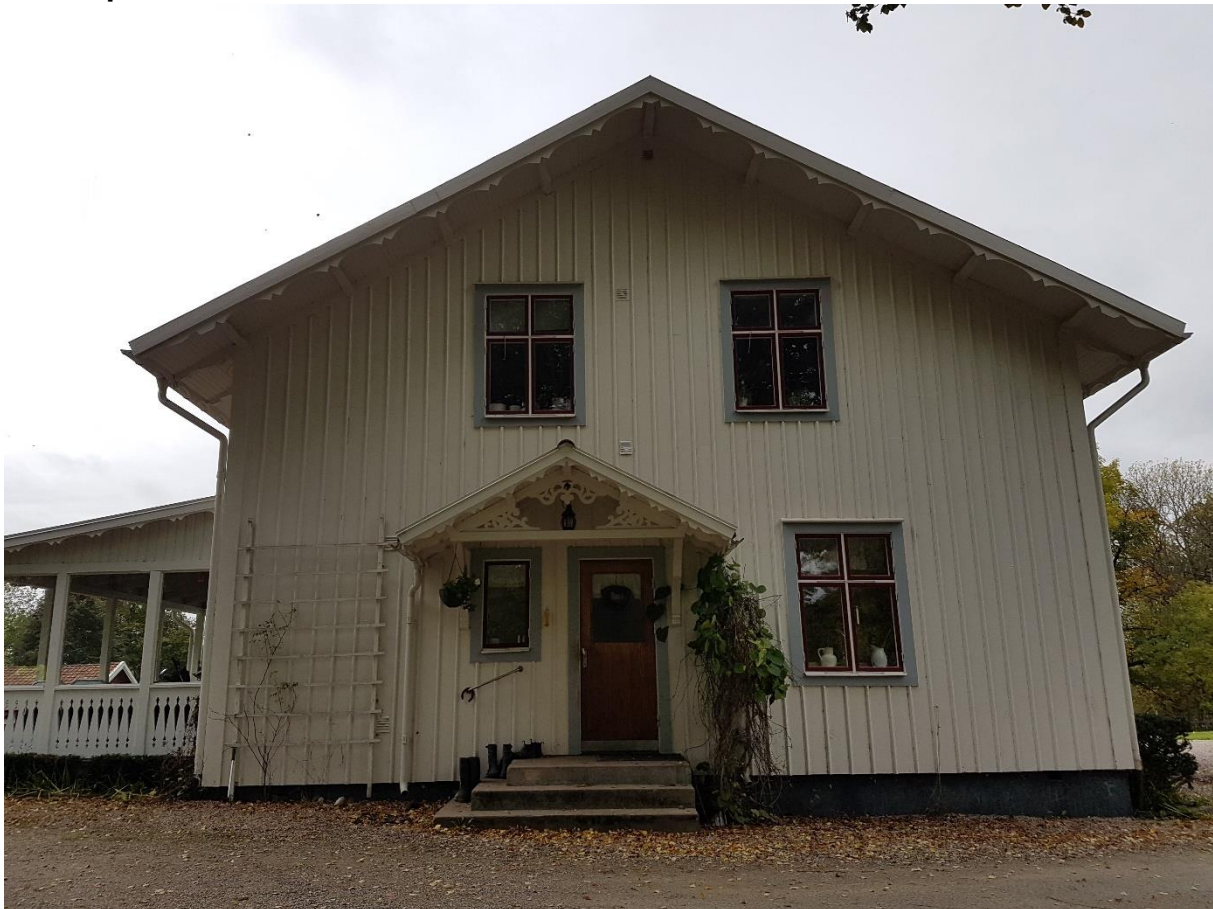
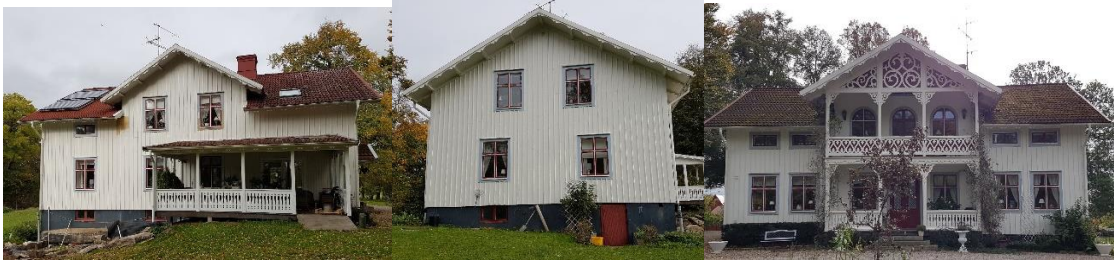
Figur 13. Voxtorp-Åsen 1:18.

**Hustyp:** bostadshus, friliggande villa, vitt trähus med röd-blå fönsterkarmar

**Luftventiler:** på samtliga fyra ytterväggar, 4 på framsidan, 2 till vänster, 3 på baksidan samt 2 till höger

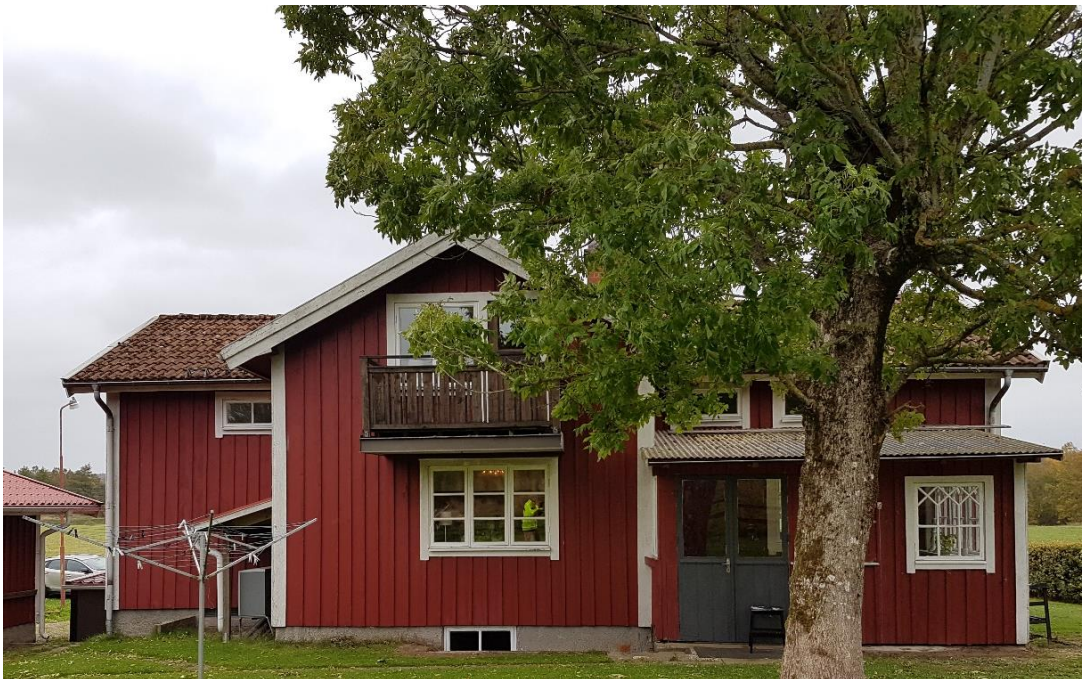
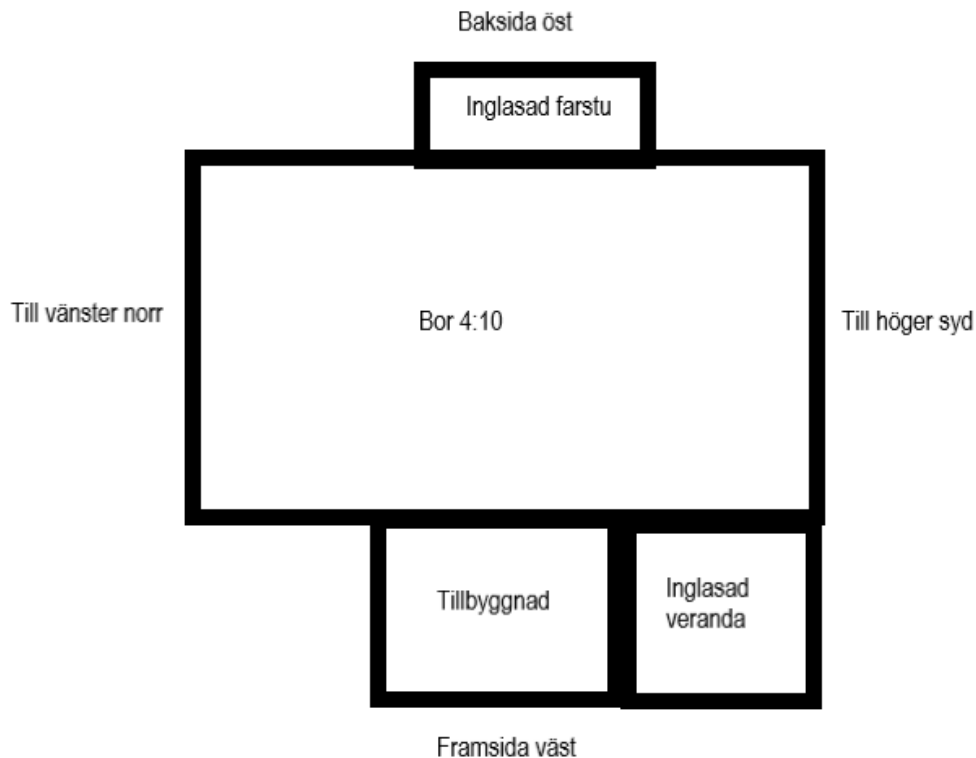
Figur 15. Bor 4:10.

**Hustyp:** bostadshus, friliggande villa, rött trähus med vita knutar

**Uteplatsens placering:** inglasad veranda (med fönster) på framsidan, inglasad farstu på baksidan (1-glas)

**Luftventiler:** på två av fyra ytterväggar, 1 på framsidan och 1 på baksidan

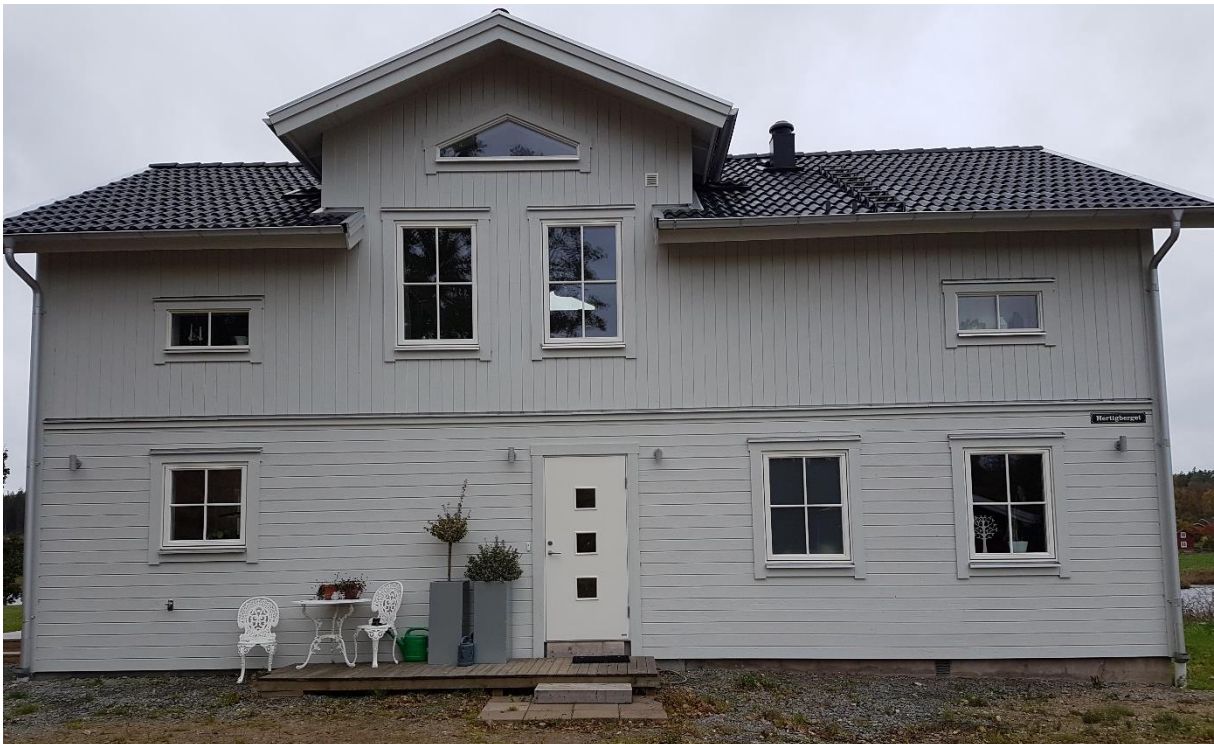
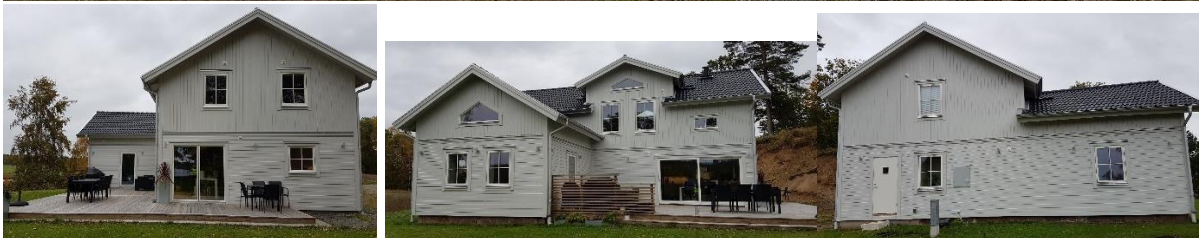
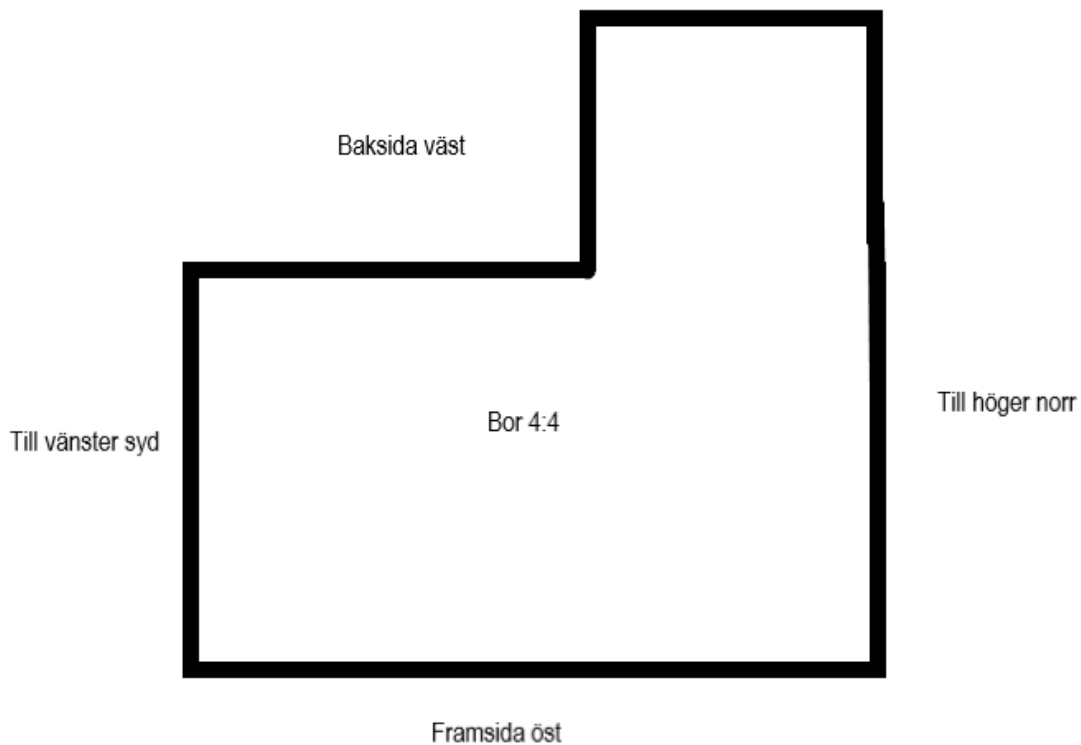
Figur 17. Bor 4:4.

**Hustyp:** bostadshus, friliggande villa, gråvitt trähus med vita fönsterkarmar, nybyggt

**Luftventiler:** på samtliga fyra ytterväggar, 2 på framsidan, 3 till vänster, 4 på baksidan (varav en gammal ventil i stengrunden), och 3 till höger

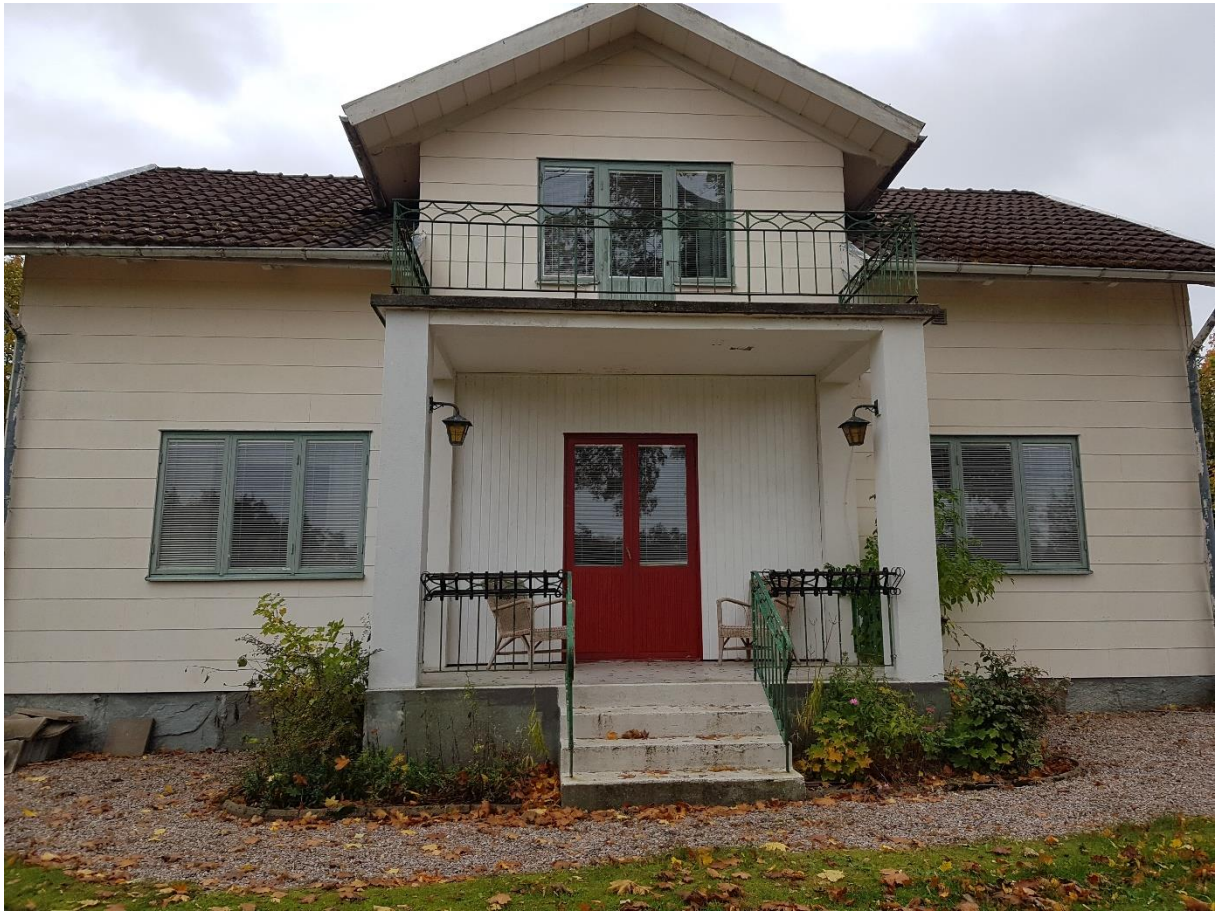
Figur 19. Skräddarebo 4:1.

**Hustyp:** bostadshus, friliggande villa, vitt masonithus med röda fönster

**Luftventiler:** på en av fyra ytterväggar, 1 till vänster

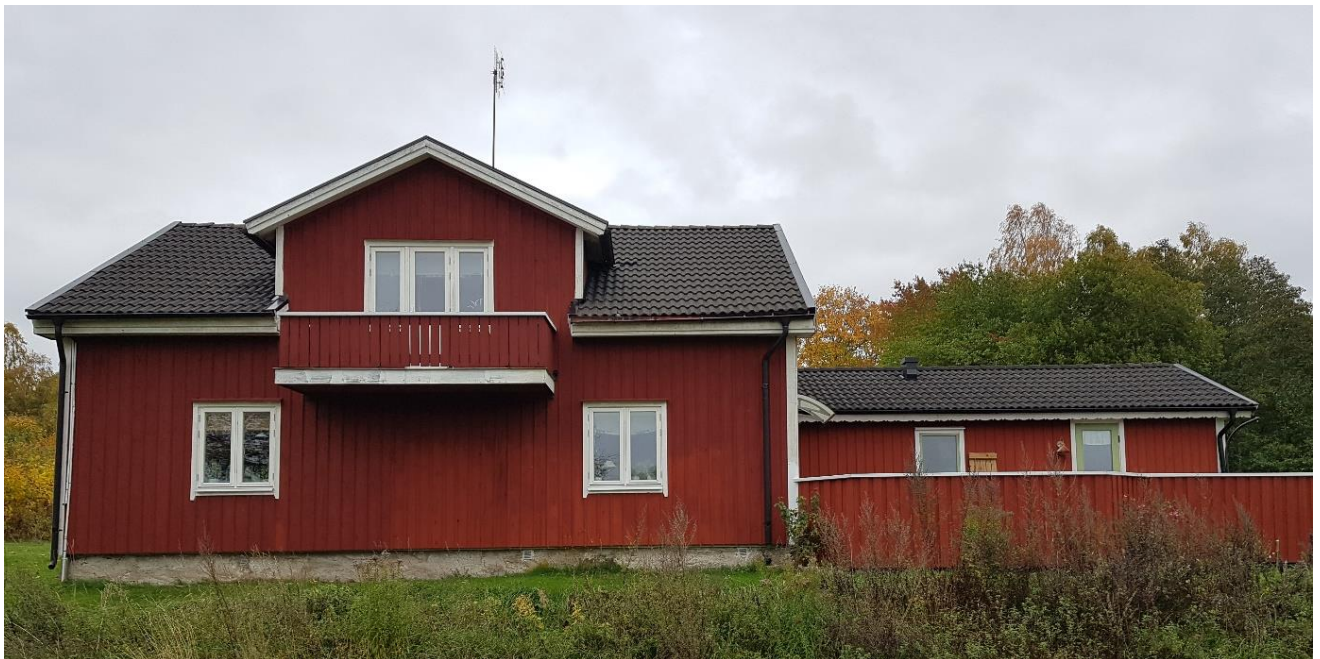
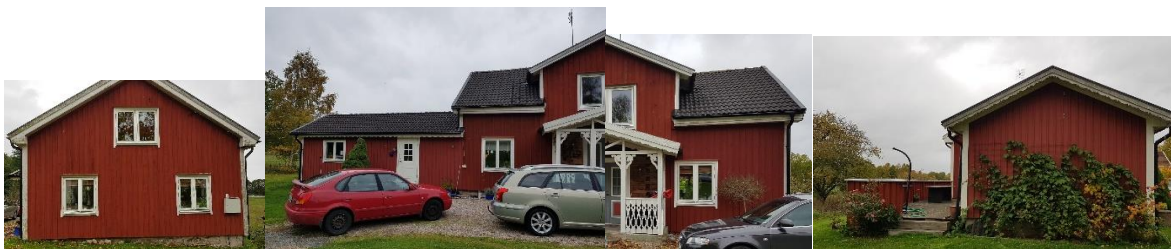
Figur 21. Skräddarebo 2:2.

**Hustyp:** bostadshus, friliggande villa, rött trähus med vita knutar

**Luftventiler:** på samtliga fyra ytterväggar, 3 på framsidan (i källargrunden), 1 till vänster (i källargrunden), 1 på baksidan samt 1 till höger

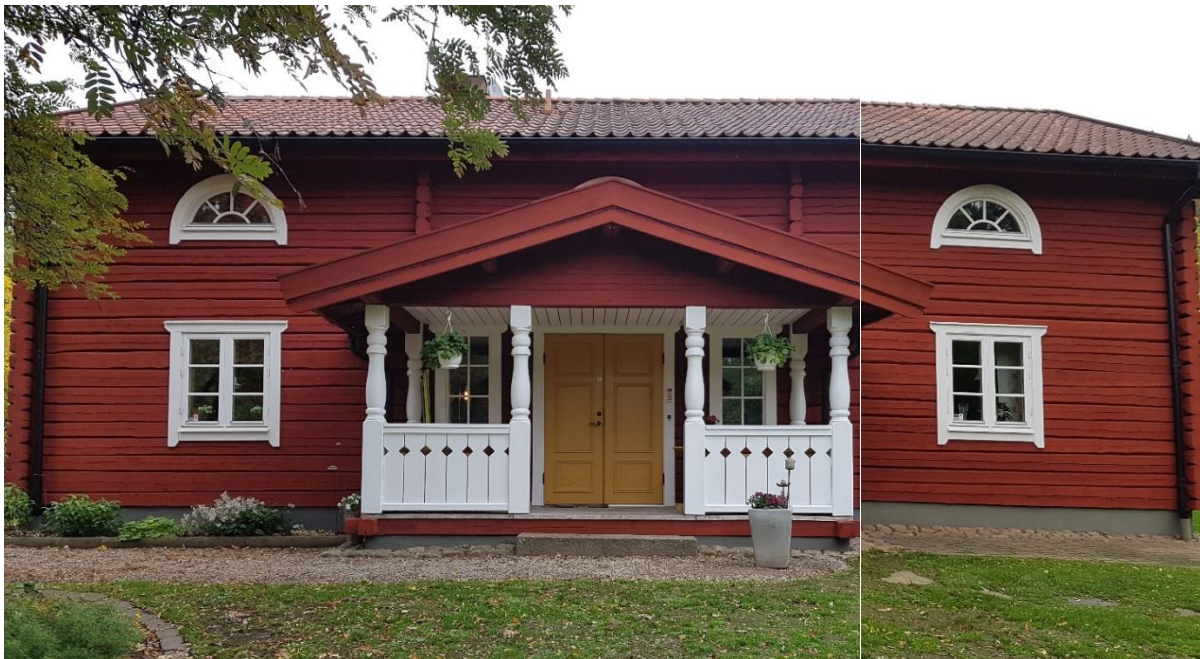
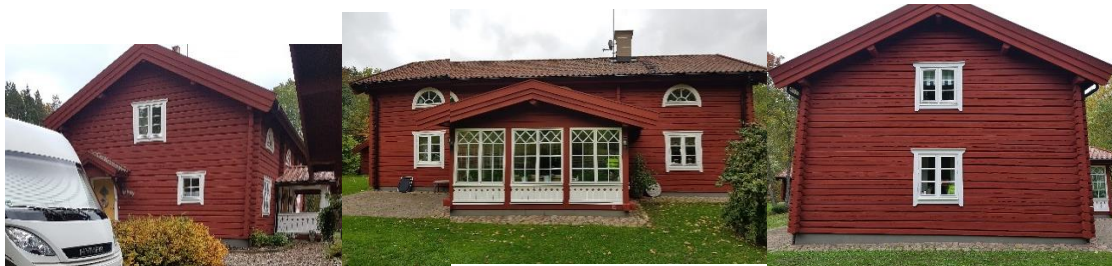
Figur 23. Skräddarebo 2:4.

**Hustyp:** bostadshus, friliggande villa, röd timmervilla med vita fönsterkarmar

**Luftventiler:** inga synliga ventiler

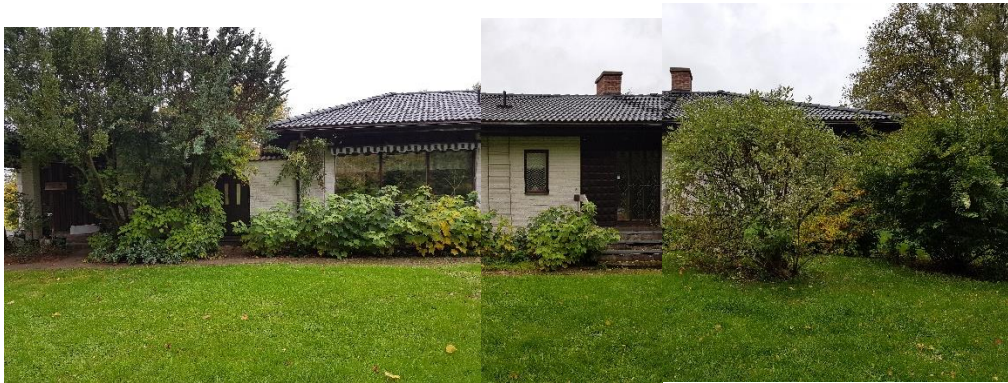
Figur 25. Skräddarebo 2:3.

**Hustyp:** bostadshus, parhus, vitt tegelhus med bruna fönsterkarmar

**Luftventiler:** på en av fyra ytterväggar, 1 till höger (kan vara fler bakom vegetationen)

**Kommentar:** andra byggnader på tomten är ett garage/förråd på baksidan. Figur/foto mitt emot sida som vetter mot vägen var komplicerad att fotografera på grund av suterräng samt mycket växtlighet på och vid huset.

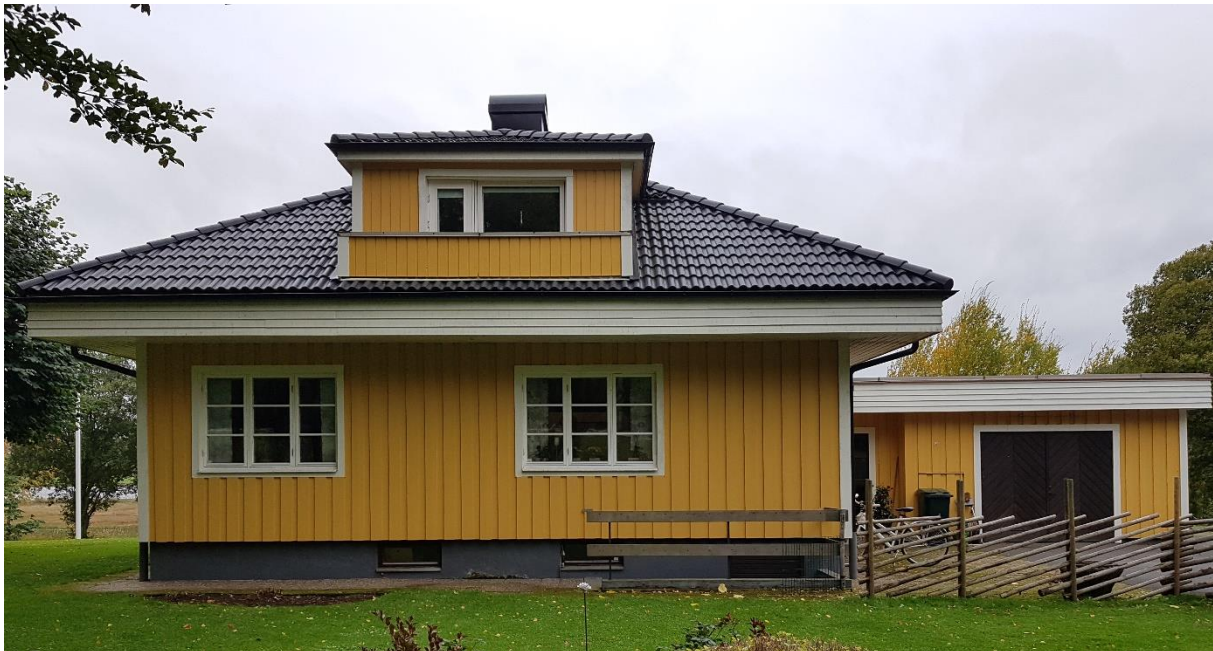
Figur 27. Skräddarebo 2:1.

**Hustyp:** bostadshus, friliggande villa, gult trähus med vita knutar

**Luftventiler:** på två av fyra ytterväggar, 0 på framsidan, 0 till vänster, 11 på baksidan (påbyggnad) och 8 till höger (påbyggnad)

**Kommentar:** andra byggnader på tomten är ett förråd/kaninbur till vänster. Ägarna hoppas på en bullervall och den får gärna anläggas på deras tomtmark.
