# Tekniskt PM Geoteknik/Vägteknik/Avvattnings

## Väg 364 Etapp 3 Västra Hjoggböle-Lappvattnet

Skellefteå kommun, Västerbottens län

Datum: 2020-05-25

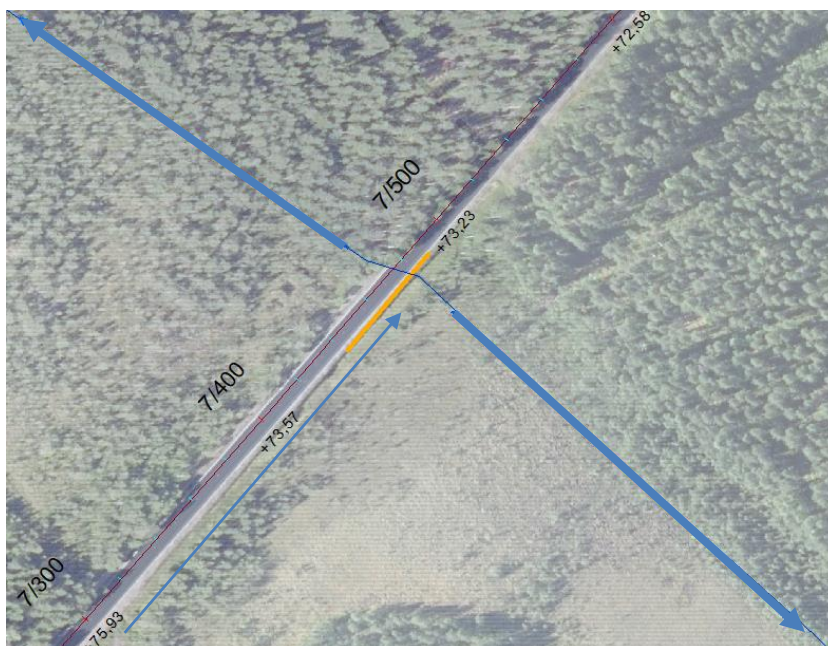
Där vägen passerar Mjömyran står det säsongvis vatten mot väggroppen på höger sida, vilket identifierades under skadeinventeringen (orange markering i Figur 3, säsongsvariationen i Figur 5 - Figur 6). Området är flackt liggande och samlar upp vatten från en längre dikessträcka söderifrån. Vattnet avleds från vägen via två utloppsdiken som idag är igenväxta. Höger utloppsdiket (Figur 5) går flackt åt sydost och det vänstra (Figur 4) går flackt åt nordväst.

Figur 3. Översikt av problemområde enligt skadeinventering (orange) längs med högra diket genom Mjömyran samt schematiskt utritade rinnvägar.

I det låglänta området längs med Mjömyran höjs profillinjen för körbanan. Välldränerade material bör även användas i vägbanken. Utöver detta föreslås att sidoutloppen på höger och vänster sida av Mjömyran, vid km 7/477, rensas 50 m på vardera sida till befintligt djup.

Mjömyran är idag urdikad och har ett relativt omfattande dikessystem med en total dikessträcka på uppskattningsvis 1,4 km. Rensningen kommer leda till att vattnet lättare kan rinna från vägen mot myrområdet, istället för att stå mot vägkroppen. Åtgärden innebär ett mindre intrång på myren och anses inte påverka grundvattennivån i myrområdet då rensningen sker till befintligt djup.

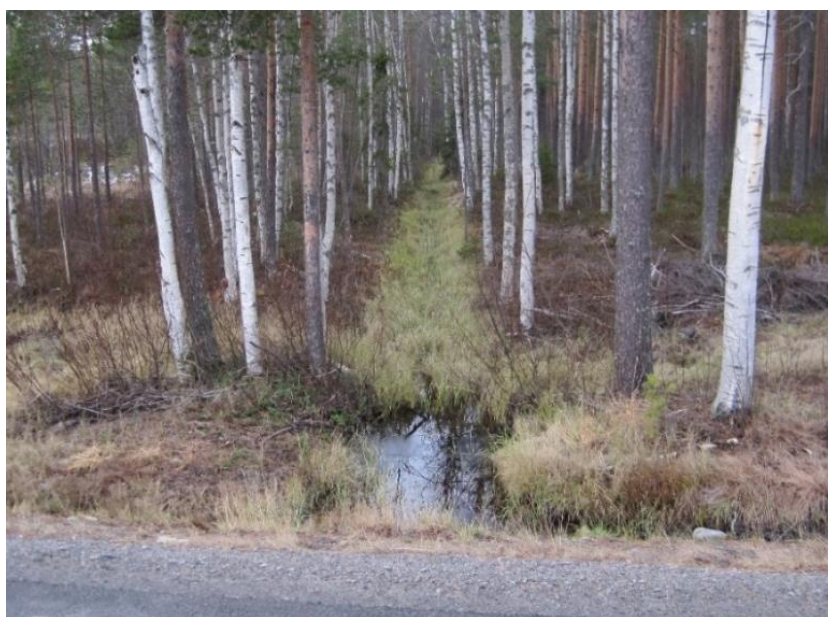
Figur 4. Vy från väg nordväst på det vänstra utloppsdiket. Bild tagen december 2017 (Sweco, 2017).

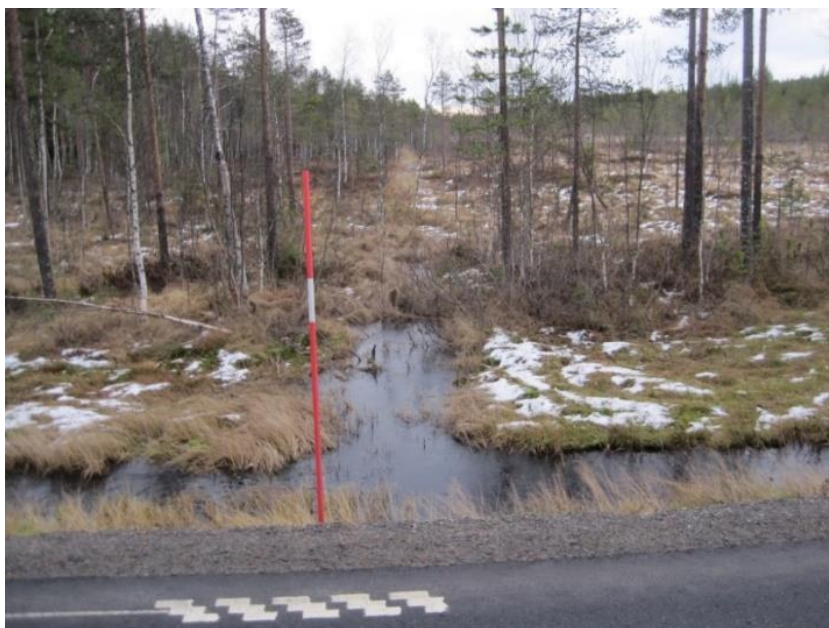
Figur 5. Vy från väg sydost på det högra utloppsdiket. Bild tagen december 2017 (Sweco, 2017).

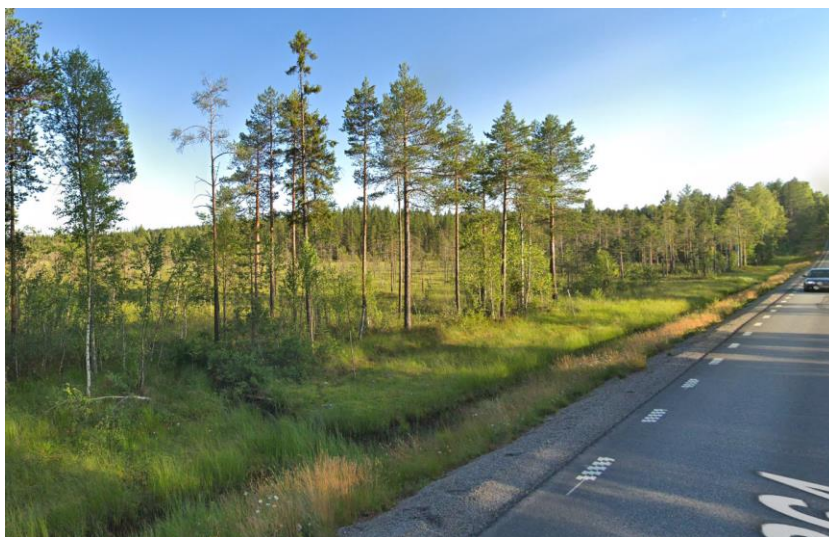
Figur 6. Vy söderut från vägen på det högra utloppsdiket samt vägdiket på höger sida. Bild från Google, tagen juli 2018.

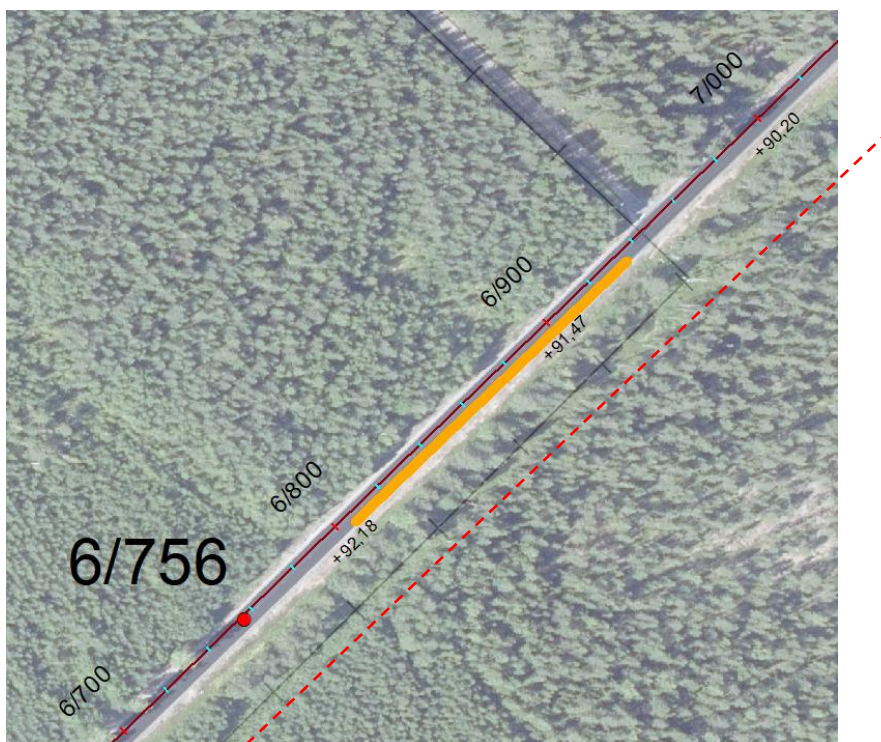
På höger sida av vägen, innan infarten till Sidtorp, fungerar inte avvattningen enligt skadeinventeringen (orange markering i Figur 7). Det står säsongvis mycket vatten i det högra vägdiket (se Figur 9). Diket lutar nordost fram till ca km 6/940 där terrängen höjs ca 1 m (Figur 10). Eftersom ingen vägtrumma finns i denna lokala lågpunkt samlas vattnet där och blir stående mot vägkroppen.

Figur 7. Översikt av problemområde enligt skadeinventering (orange) längs med höger sida av vägen. Röd cirkel visar befintlig vägtrumma. Röd streckad linje visar profil längs med höger sida av vägen, se Figur 8.

Ny vägtrumma anläggs från höger till vänster sida, där nytt vägdike med lutning åt nordost anläggs i och med breddning av vägen på vänster sida samt omdragning av infarten till Sidtorp (Figur 14). Alternativet att förlänga diket på höger sida nordost skulle troligen innebära sprängning av berggrunden vilket talar mot det alternativet.

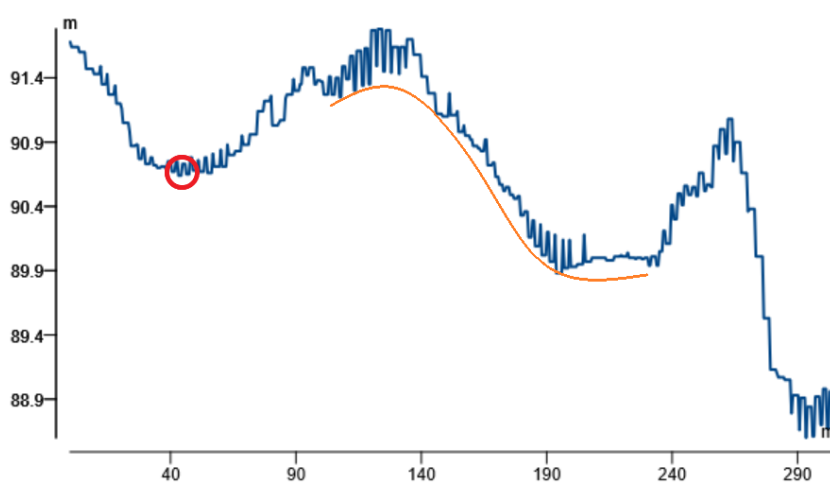
Figur 8. Profil längs med rödstreckad linje, från sydväst till nordost, se Figur 7. Baserat på Lantmäteriet GSD-höjddata. Röd cirkel visar befintlig vägtrumma. Orange markering visar området med avvattningsproblem enligt skadeinventering.

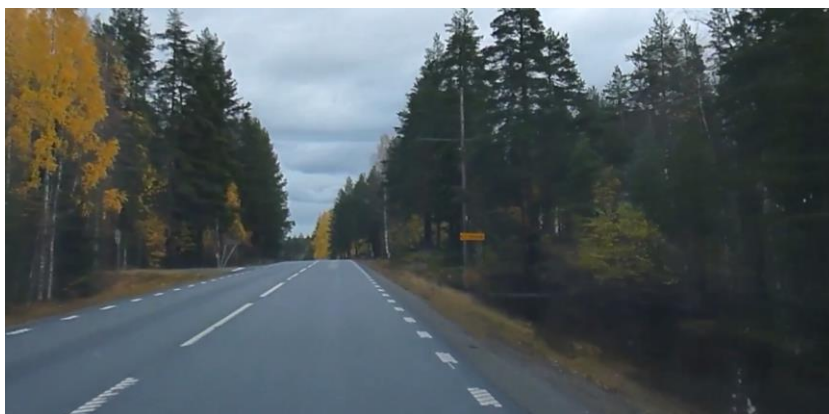
Figur 9. Vy nordost vid ca km 6/900. På höger sida av vägen kan stående vatten ses mot vägkroppen (Sweco, 2017).

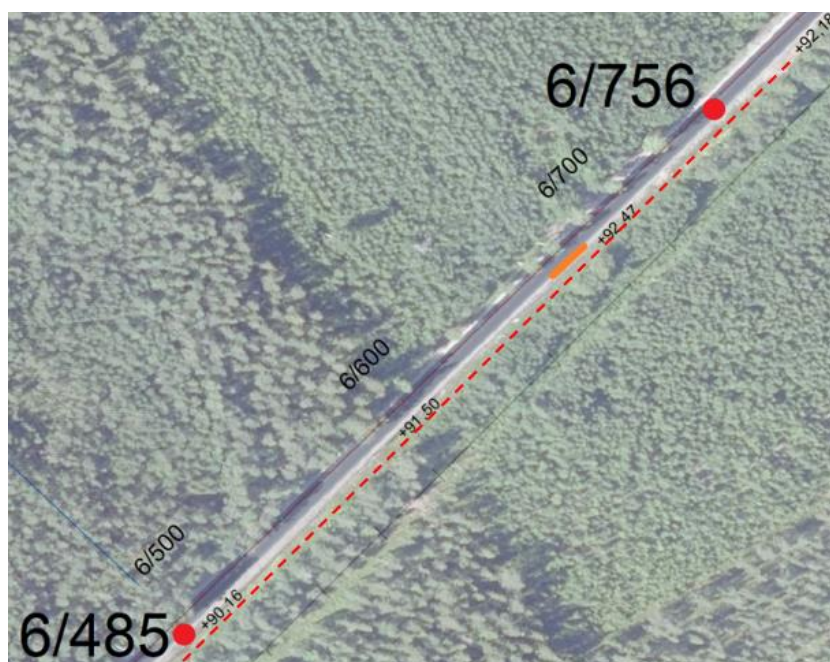
I skadeinventeringen har det noterats problem med avvattningen längs med en sträcka på ca 13 m, höger sida av vägen, se Figur 10. Området saknar tydlig dikesanvisning och terrängen utgör en liten svacka enligt Lantmäteriet GSD-Höjddata (Figur 11). Vatten rinner sig troligen inte till befintlig trumman vid km 6/756 utan fastnat mot vägen.

Figur 10. Översikt av problemområde enligt skadeinventering (orange) längs med högra diket. Röd markering visar befintliga vägtrummor. Röd streckad linje visar profil i terräng längs med höger sida av vägen, se Figur 11.

Nytt dike anläggs på höger sida som leds till trumma vid km 6/756.

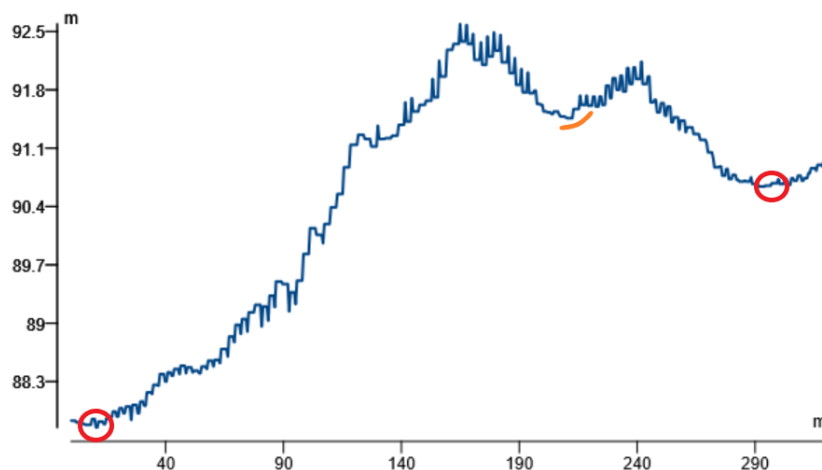
Figur 11. Profil längs med rödstreckad linje, från sydväst till nordost, se Figur 10. Baserat på Lantmäteriet GSD-Höjddata. Röd cirkel visar befintliga vägtrummor. Orange markering visar området med avvattningsproblem.

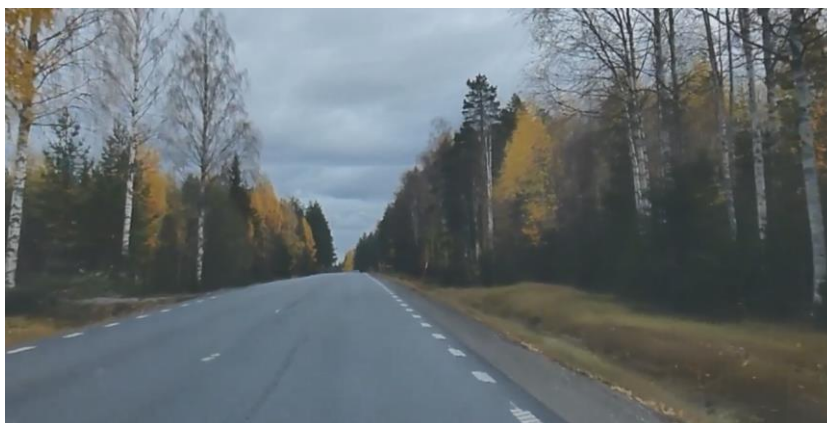
Figur 12. Vy norrut vid ca km 6/680. Dike på höger sida utgör lokal lågpunkt (Sweco, 2017).

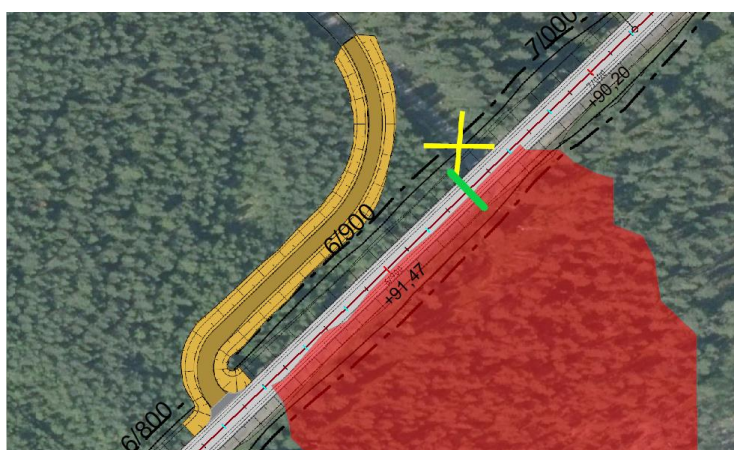
*Figur 14. Föreslagen ny infart till Sidtorp samt föreslagen trumma (grönt streck). Rött område visar på troligt avrinningsområde till trumma på ca 1,6 ha om befintlig terräng längs med vägens högra sida inte ändras.*
