## OSPA - Obehöriga stoppsignalpassager

### OSPA Olskroken 2010-10-28

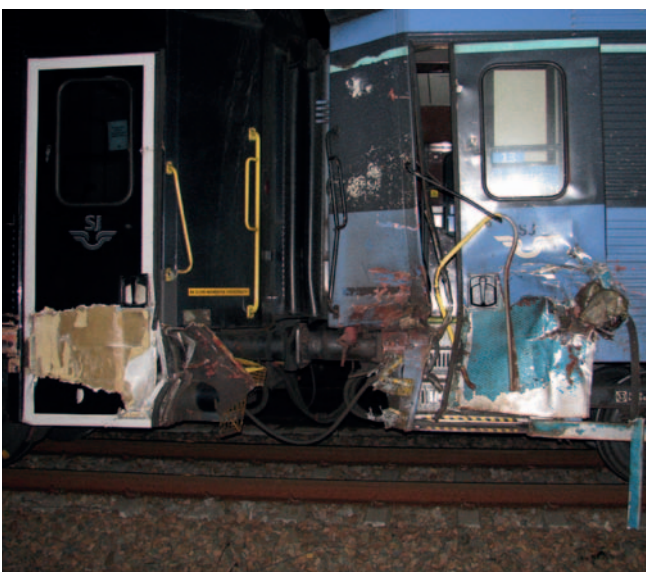
I samband med en OSPA A-händelse i Olskroken kolliderade ett persontåg från SJ med ett växlingssätt från Green Cargo. Föraren på växlingsloket blev blåslagen men i övrigt uppstod inga personskador. De materiella skadorna uppgick till närmare 4 miljoner kronor.

Orsaken till olyckan var att växlingsloket kördes förbi en växlingsdvärgsignal i stopp. Det är oklart varför föraren missade signalen. Förarens första tanke efter kollisionen var varför låg inte växeln "åt sidan". Det finns dock inget krav på att föregående växel ska ligga "åt sidan" eftersom skyddssträckan bakom signalen är tillräckligt lång. Innan det nya ställverket kopplades in 18 dagar tidigare hade dock växeln alltid legat åt sidan vid

En bidragande orsak till stoppkörningen är att tågklareraren ställde en växlingsväg i stället för den planerade tågvägen. Anledningen till detta var troligtvis den stressiga situation som är en sorts normalsituation på trafikledningscentralen. Trots att det planerade tåget var 45 minuter före sin tidtabell ville tågklareraren få bort det från området och in i lokstallet där det inte längre skulle vara i vägen för övrig trafik.

SJ-tåg efter kollision.

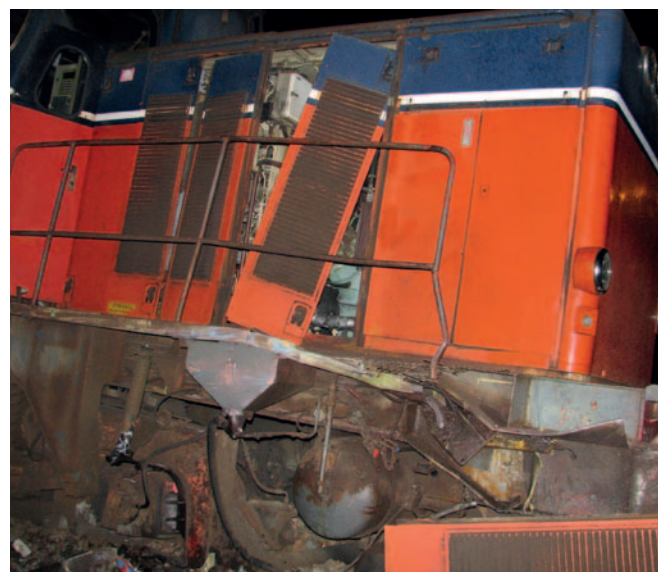
Green Cargo lok efter kollision.

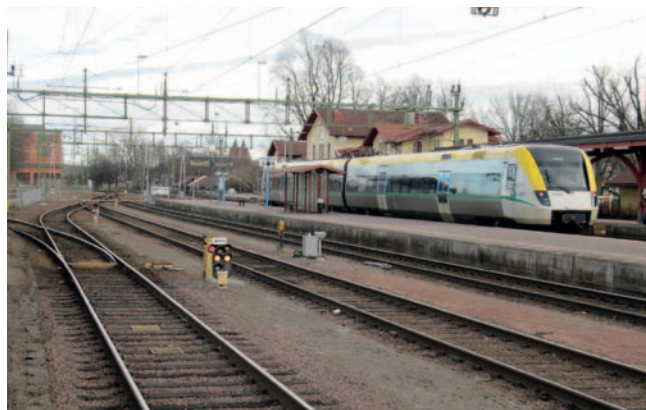
*Två piltavlor, båda av liten typ.*

Sedan införandet av JTF i maj 2009 ska endast den nya större typen av piltavla användas, men ännu finns många äldre piltavlor kvar. De äldre mindre piltavlorna syns endast på kort avstånd före signalen, vilket i flera fall innebär att föraren av ett tåg eller växling inte i tid uppmärksammar att signalen gäller för den egna färden.

Ett exempel på detta är mellansignal Khn 114 i Kristinehamn. Signalen är en huvuddvärgsignal placerad till höger som spår 6. Vid flera tillfällen har signalen passerats trots att den visar "stopp". Gemensamt för händelserna är att föraren kommit körande och sett signalen på

håll och då gjort bedömningen att signalen tillhör spåret till höger om signalen (spår 5). Först när tåget kommit närmare signalen har de små piltavlorna uppmärksamats (signalen hade vid dessa tillfällen två olika piltavlor, båda av den äldre och mindre typen). Trots att bromsning inletts så snart föraren förstätt att signalen gäller det egna tåget så har signalen passerats med upp till 20 meter.

Efter den senaste händelsen har Trafikverket byt ut den ena piltavlan till en större piltavla, i enlighet med den piltavla som finns beskriven i JTF. Efter detta har ingen OSPA-händelse inträffat vid signalen.

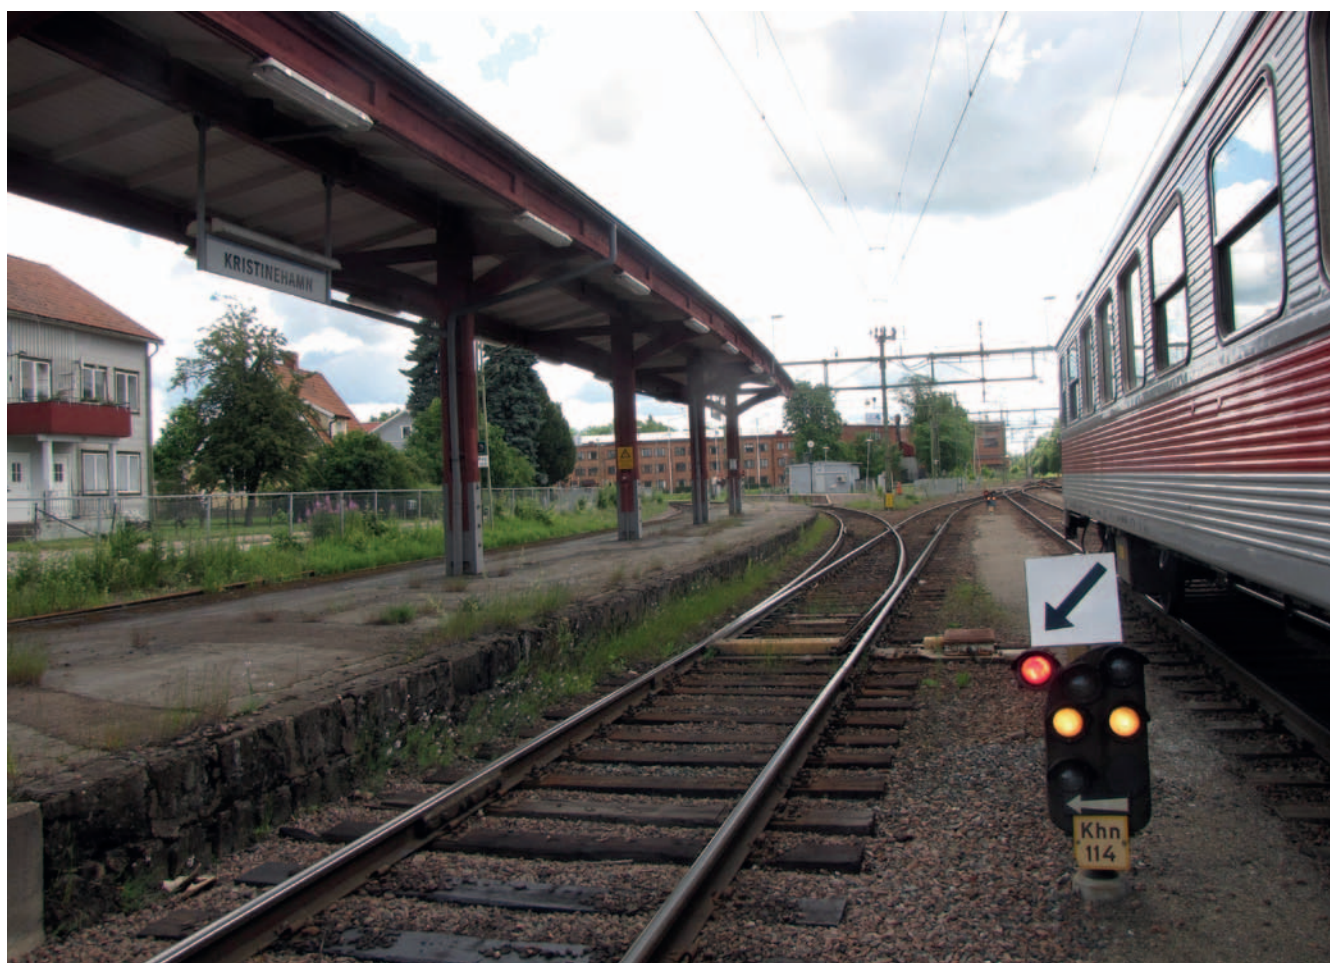
*Den ena av de två små piltavlorna har bytts ut till en ny stor piltavla som är möjlig att upptäcka på håll.*
