OSPA – Obehöriga stoppsignalpassager

OSPA B 2014

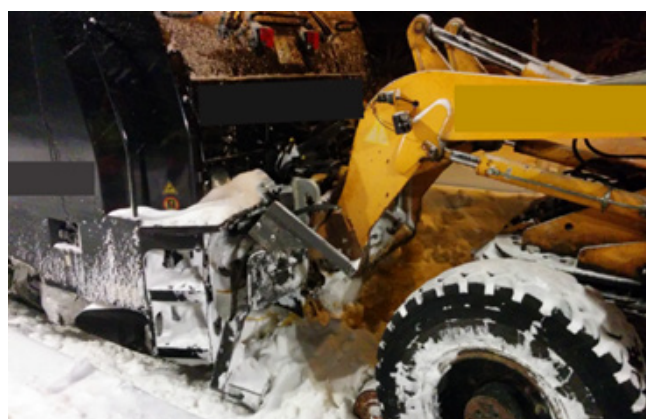
Ett ensamt lok var på väg mot driftplatsen och infartssignalen var ställd till "stopp" på grund av det pågående A-skyddet. När loket närmade sig infartssignalen försökte föraren att bromsa, men upptäckte då att bromsförmågan inte räckte till och att han inte skulle lyckas stoppa loket före signalen. Med relativt hög hastighet passerades signalen och lokföraren såg då att växlarerna låg mot det TSA som höll på med snöröjning inne på ett av spåren. Lokföraren signalerade med hjälp av tyfonen och blinkande frontljus i syfte att uppmärksamma TSA-föraren på att här var en olycka på väg att ske.

TSA-föraren i sin tur noterade att loket var på väg och började backa sin traktor för att komma undan loket. När han upptäckte att det inte skulle lyckas evakuerade han TSA-fordonet genom att hoppa ur detsamma. Strax därefter kolliderade loket med traktorn.

Inga personskador uppstod men de materiella skadorna var relativt omfattande. Utredningen om vad som ligger bakom händelsen pågår i skrivande stund varför det inte med säkerhet går att här avgöra vad som hände. En av teorierna är dock att snörök påverkat bromsarna på loket så att funktionaliteten var nedsatt eller obefintlig när föraren skulle stanna.
