# OSPA – Obehöriga stoppsignalpassager

## Tema sekundära händelsekategorier

### A7 – Såg stoppsignalen i tid, kunde inte stanna

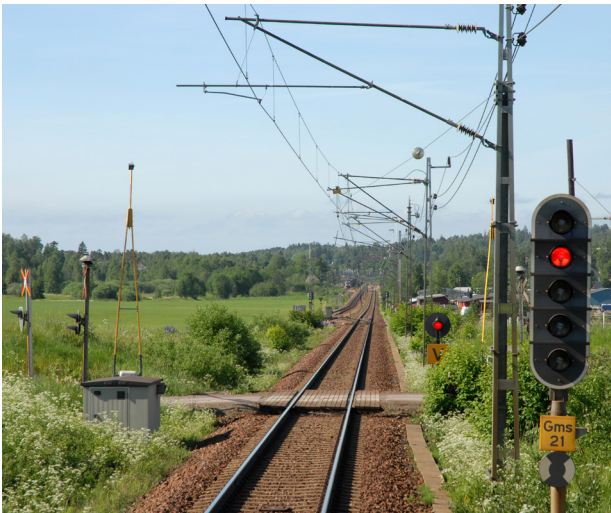
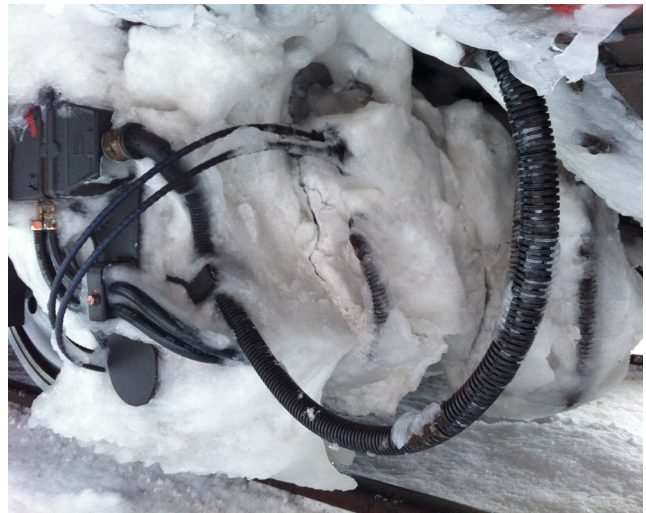
Dålig bromsverkan kan också bli följd vid snötäckt bana. Fordon med skivbromsar kan inledningsvis få nedsatt funktion till följd av snö och is i bromsrörelsen. Ett exempel är när ett pendeltåg, under en kväll med kraftigt snöfall, passerade infartssignal Upplands Väsby 24 i "stopp" med 30 meter. I detta fall hade föraren inte utfört retardationskontroll eller motionerat magnetskenbromsen.

Foto: Kraftigt nedisad bromsutrustning på fordon litt X60

Även under vinterförhållanden är retardationskontroll av stor vikt för rörelsens säkra framförande. I förekommande fall skall även magnetskenbroms regelbundet tillsättas för att motverka isbildning och därav försämrade funktion.
