| Titel<br>PM – Branschgemensamma OSPA-analysgruppen – Signalplacering | | | | |
| Handläggare<br>BTO, Michael Blomhage<br>TRV, Kaj Andersson | Utf datum<br>2013-05-21 | Godkänt av | Enhet | Godk datum |

## Branschgemensamma OSPA-analysgruppen - Signalplacering

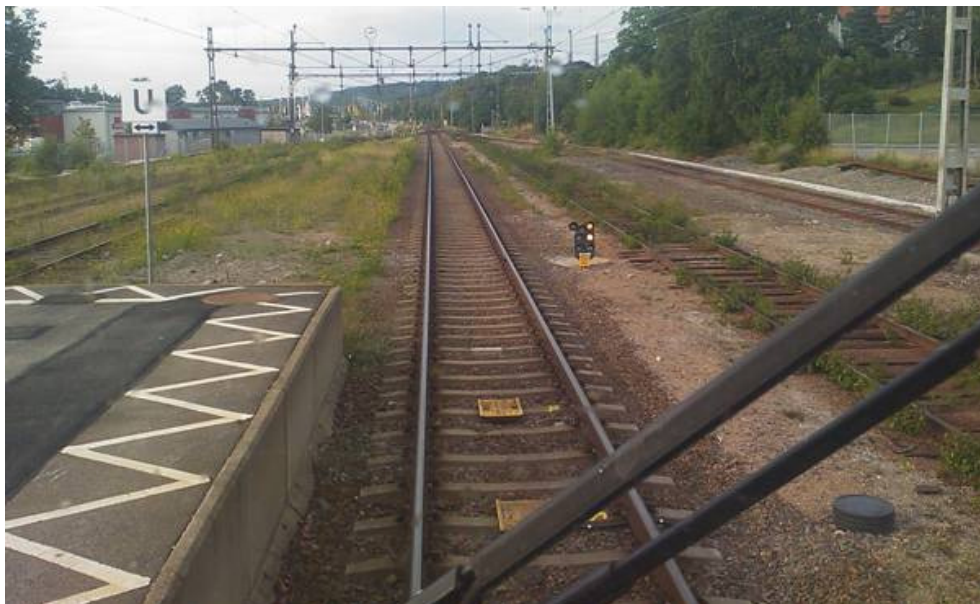
Signalplaceringarnas betydelse för uppkomst av OSPA belystes första gången i analysgruppens rapport nr 5 (2010-09-15). Där var det en signal i Stenungsund som var otydligt placerad mellan två spår. I rapporten lyftes också förslaget om att normerna för signalplacering kanske behöver ses över, då det upplevs som mer regel än undantag med avvikande signalplaceringar.

**Bild 1.** Signalplacering Stenungsund, huvuddvärgsignalen gäller för vänster spår men uppfattas av förare att gälla för det högra spåret.

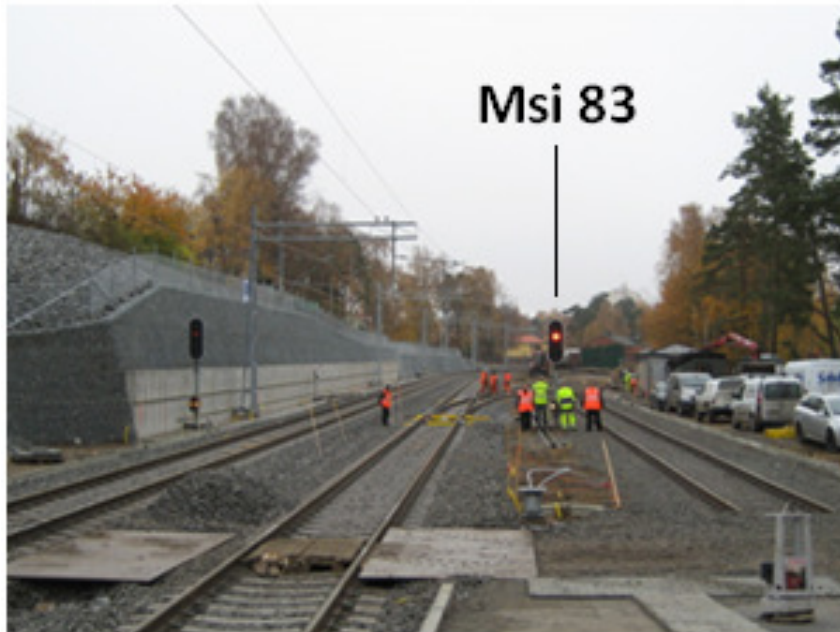
Mellansignal 83 reglerar rörelser från spår 2 i riktning mot Nynäshamn. Signalen kom att placeras långt till höger om spår 2, närmare det sidospår som finns till höger om spår 2, se bild 2.

**Bild 2.** Mellansignal 83 i Nynäsgård

I detta fall är det inte uppenbart vilka spår som är huvudspår och vilket som är sidospår. Det är mycket lätt att anta att signalen gäller för det spår som är till höger om signalen. Efter samrådet med Stockholmståg beslutades att signalen skulle flyttas så att den står på andra sidan kabelrännan, närmare det spår den gäller för samt för. Dessutom bör den förses med pilskylt.

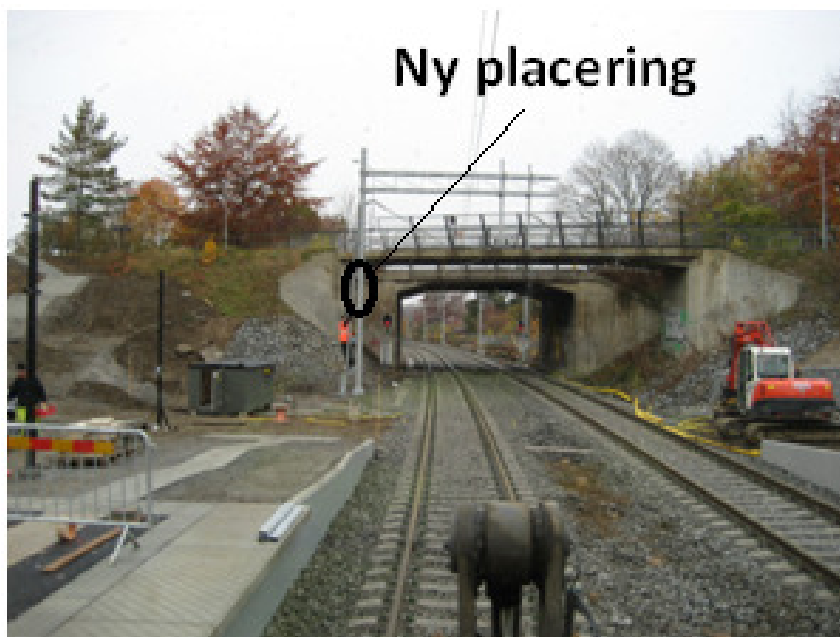
Mellansignal 82 reglerar rörelser från spår 2 i riktning mot Ösmo. Den ursprungliga placeringen är relativt låg, på egen stolpe, strax bakom en kontaktledningsstolpe, se bild 3.

**Bild 3.** Mellansignal 82 i Nynäsgård. Signalen ses till höger om kontaktledningsstolpen.

Efter samrådet med Stockholmståg beslutades att signalen skulle flyttas till en ny högre placering på kontaktledningsstople.

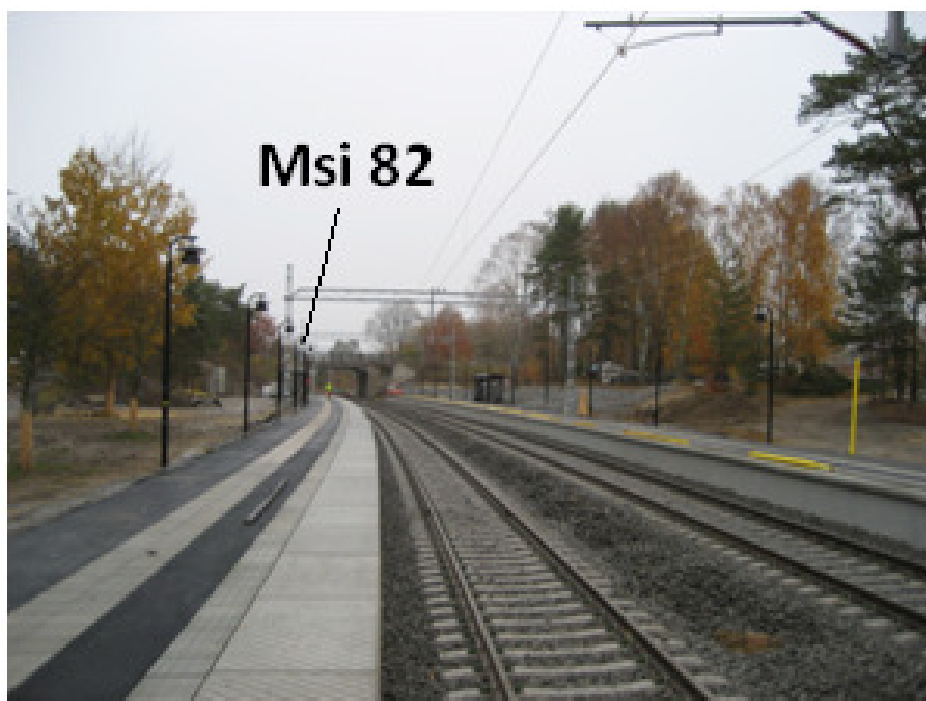
Placeringen innebär att signalen nästan helt skymms av lyktstolparna på plattformen, se bild 4. Då bilden tog hade ännu inte väntkurer etc. placerats ut på plattformen.

**Bild 4.** Mellansignal 82 i skymms av lyktstolpar på plattformen.

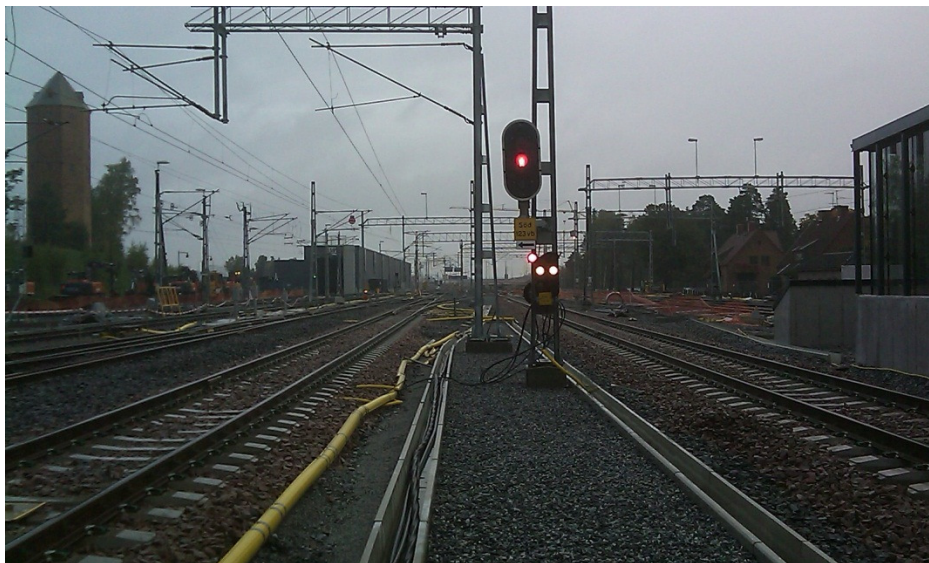
Under ombyggnaden av Södertälje hamn har ett antal nya signaler satts upp och sedan tidigare befintliga signaler har flyttats. Mellansignal Söd 130, vid spår 5, kom att placeras långt till höger om spåret, så att den stod närmare spår 4. Signalen försågs med pilskylt, dock av felaktig typ.

**Bild 5.** Mellansignal 130 i Södertälje hamn.

Efter att signalen tagits i bruk inträffade flertal A-händelser till följd av signalens placering. Förarna såg signalen, men utifrån placeringen bedömdes signalen gälla spår 4.

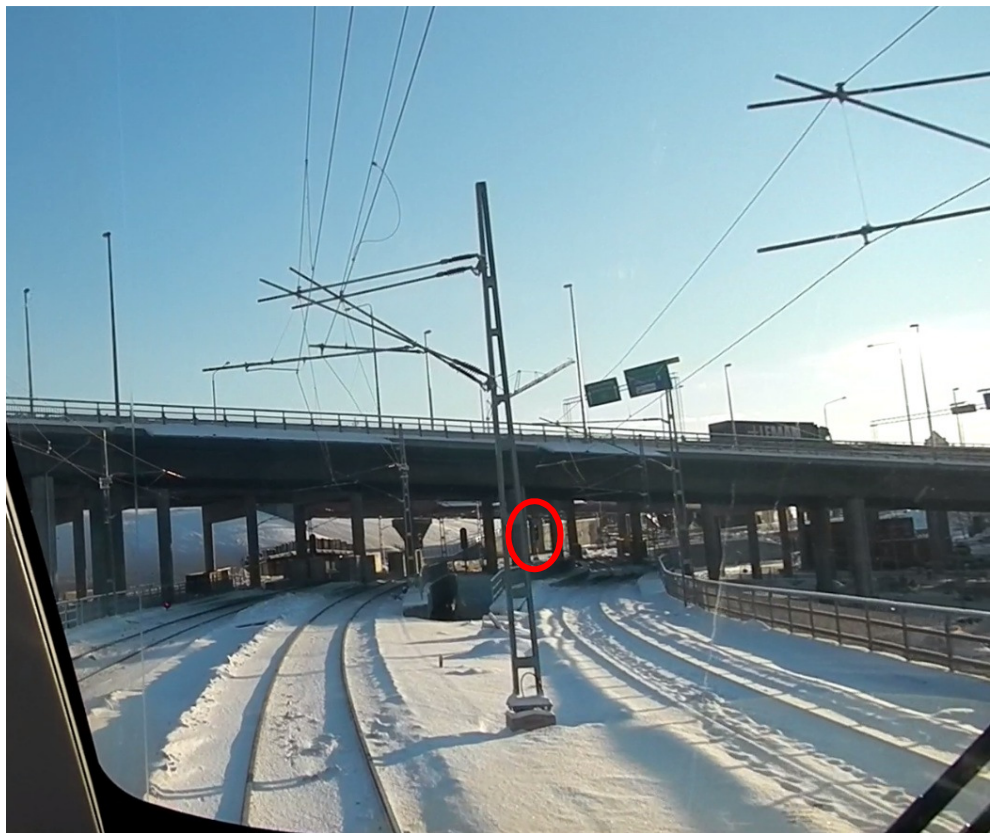
Sträckan mellan Södertälje centrum och Södertälje hamn har byggts ut till dubbelspår. I samband med det har signaler flyttats och nya signaler satts upp. Efter det att anläggningen tagits i bruk har det konstaterats att ett par signaler har fått sådan placering att de upptäcks mycket sent av förarna. Dels gäller det mellansignal Söd 992, en huvuddvärgsignal, som placerats skymd nära ett broräcke. Dels mellansignal Söd 113 som är skymd bakom en stor mängd bropelare och kontaktledningsstolpar, se bilderna nedan.

**Bild 6.** Mellansignal Söd 113 markeras med den röda cirkeln.

Det har nyligen beslutats att mellansignal Söd 113 ska flyttas till ny placering till vänster om det spår den gäller för (jmf bild 8).

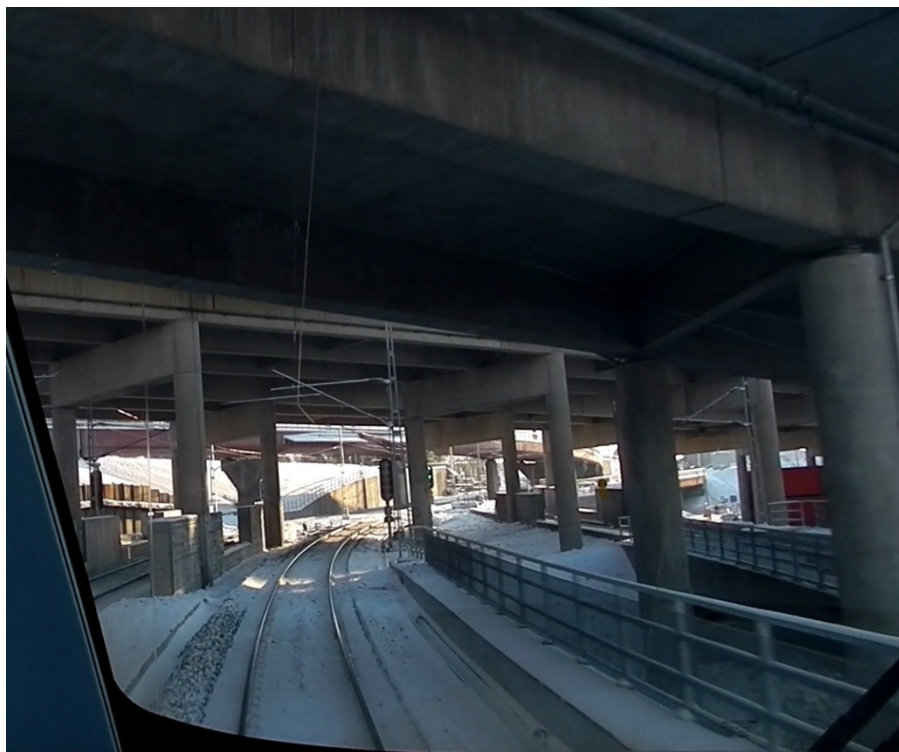
**Bild 7.** Mellansignal Söd 113 syns till höger om bropelaren närmast kontaktledningsstolpen.

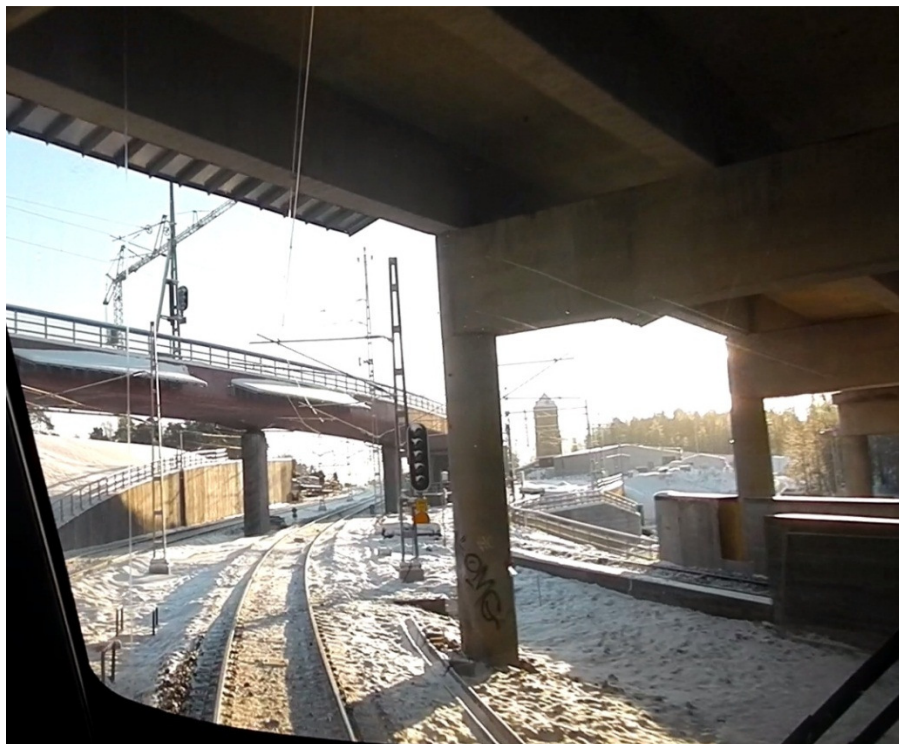
**Bild 8.** Mellansignal Söd 113. Siktavståndet när man närmar sig signalen är mycket kort, då den dyker upp bakom bropelaren. Ljusskenen syns sämre än normalt eftersom signalen är riktad åt höger för att i möjligaste mån ses på långt avstånd.

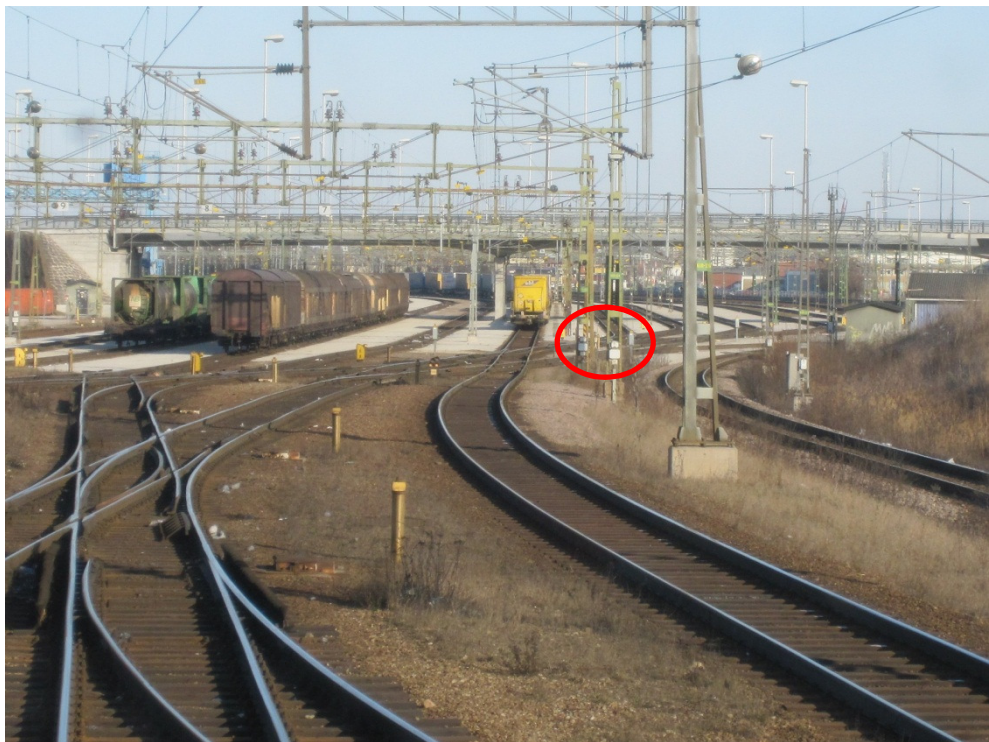
I samband med en bangårdsombyggnad på Malmö godsbangård sattes en ny växlingsdvärgsignal upp, M 386. Signalen placerades med avvikande placering på höger sida om det spår den gällde för. Signalen försågs därför med pilskylt, dock av den äldre vågräta typen.

Under det närmsta halvåret efter ibruktagningen inträffade inte mindre än 6 OSPA A-händelser vid signalen. I samtliga fall upptäcktes signalen för sent av föraren/signalgivaren.

**Bild 9.** Växlingsdvärgsignal 382 placering markeras med den röda cirkeln. Signalen skyms helt av stolparna.

Efter en tid kompletterades signalen med ytterligare en pilskylt. Även denna gång med vågrätt pil, dock av en större udda typ. De järnvägsföretag som var inblandade i A-händelserna informerade sin personal om att signalen var skymd. Det fortsatte dock att inträffa A-händelser. För att komma till rätta med problemet beslutades att signalen skulle flyttas till en ny placering på vänster sida om det spår som signalen gäller för. Efter signalflytten har A-händelserna upphört.

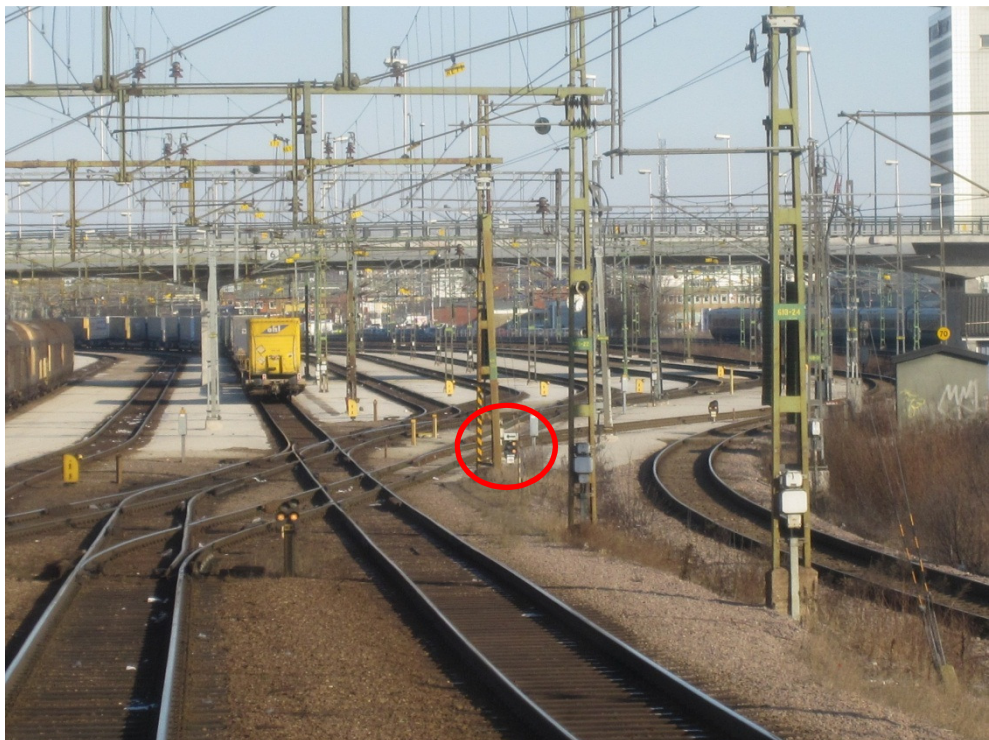
**Bild 10.** Växlingsdvärgsignal 382 placering markeras med den röda cirkeln. Signalen kan ses en kort stund mellan stolparna.

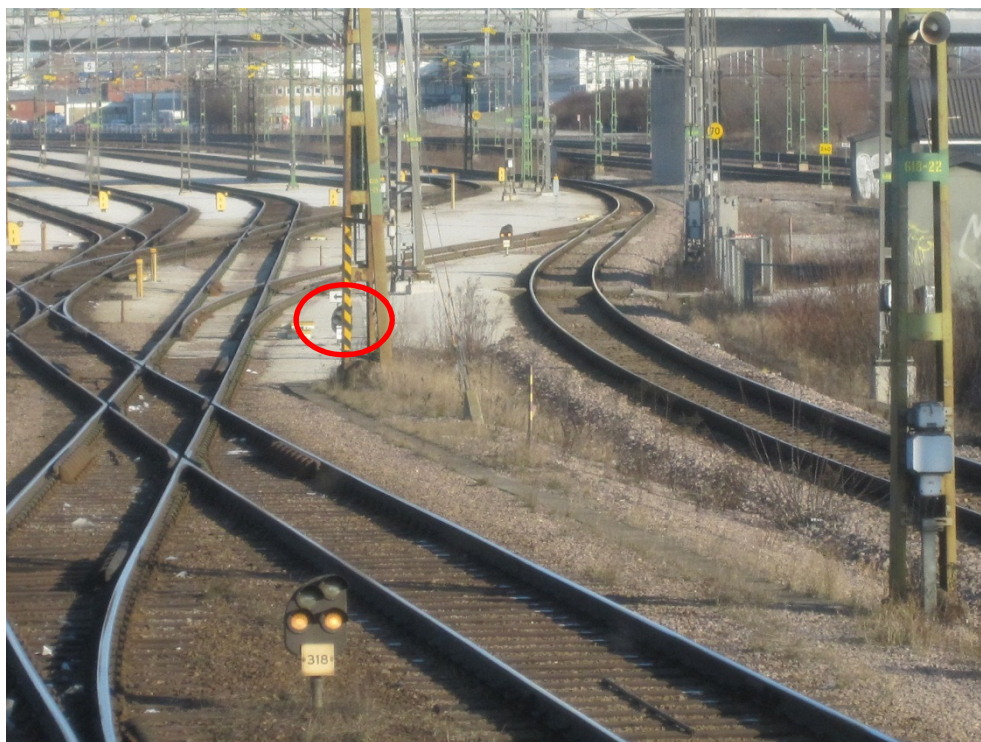
**Bild 11.** Växlingsdvärgsignal 382 placering markeras med den röda cirkeln. Signalen skymms åter av en stolpe. Därefter kan signalen ses klart men då är avståndet mycket kort.

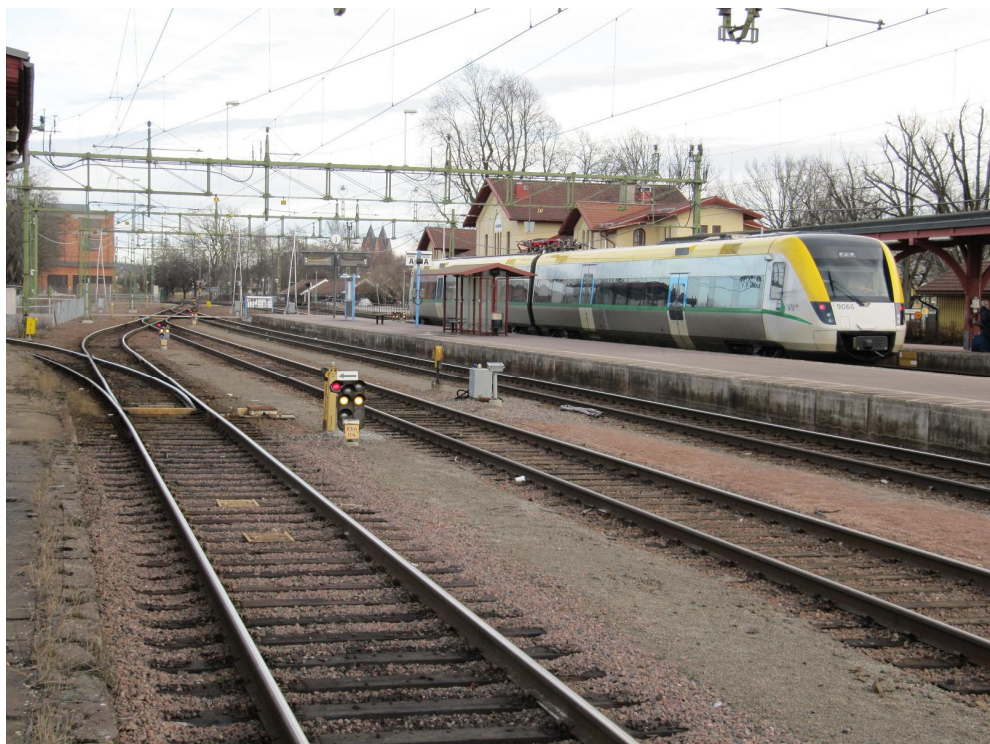
Problemet med den vågräta pilen är att den på avstånd inte ger föraren någon information. Först när man är så nära att själva pilspetsen går att se, går det att avgöra åt vilket håll den pekar. Den nya pilskylten, med en pil i 45° lutning, innebär att det redan på avstånd blir möjligt att avgöra åt vilket håll pilen pekar.

Nedan visas ett exempel från Kristinehamn där högerplacerad huvuddvärgsignal passerats i "stopp" vid ett flertal tillfällen. Efter det att pilskyltarna bytts ut har problemen minskat.

**Bild 12.** Mellansignal 114 i Kristinehamn, med pilskyltar av äldre modell.

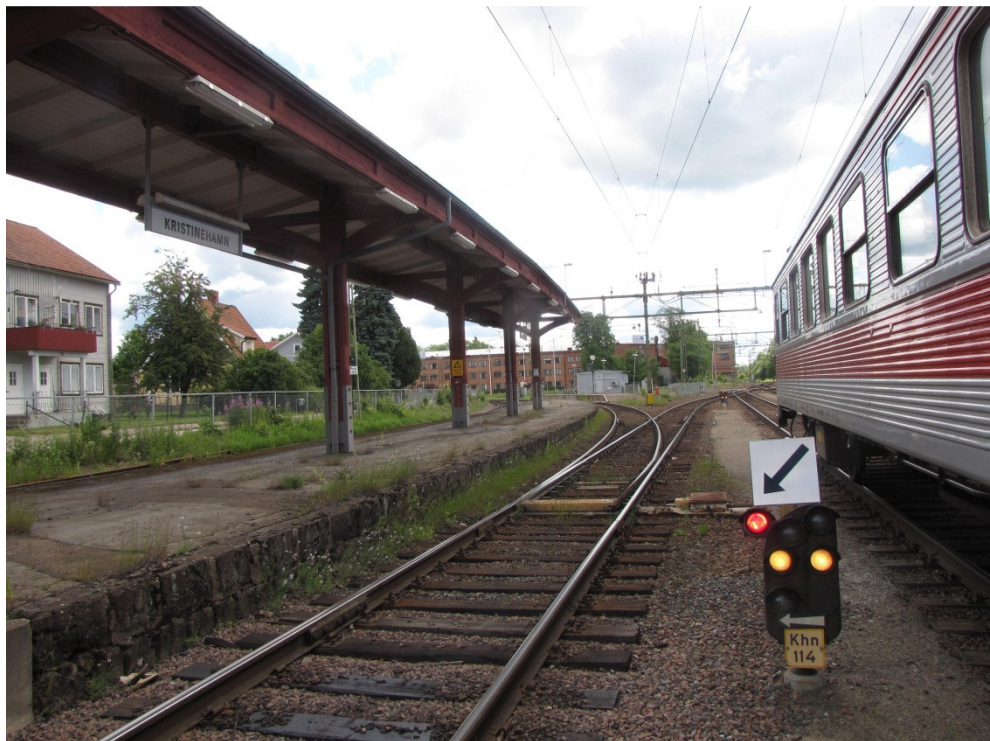
**Bild 13.** Mellansignal 114 i Kristinehamn, med pilskylt av nu gällande modell.

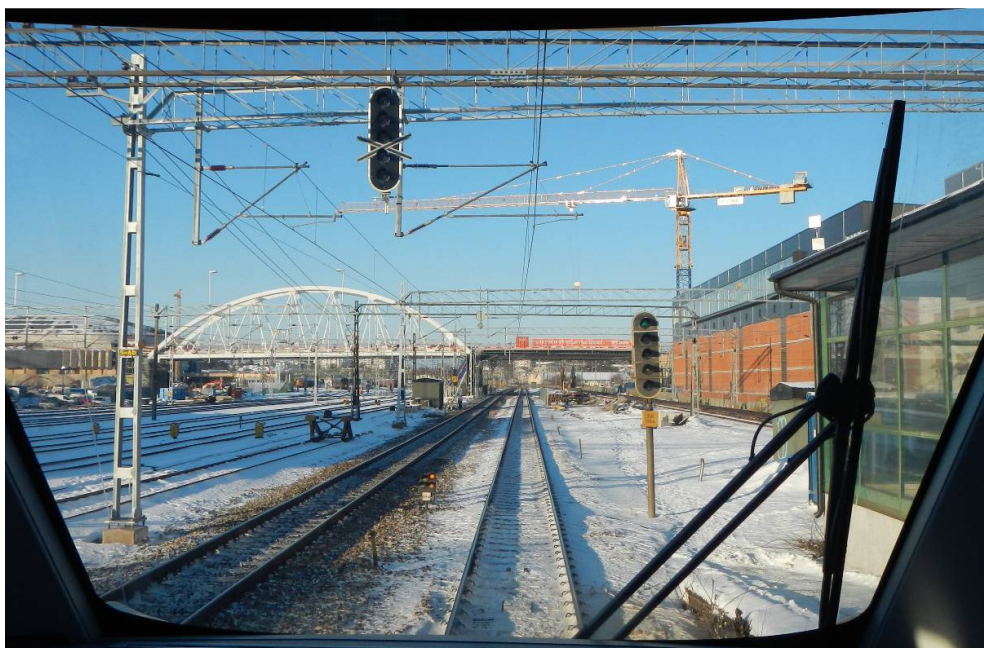
### Mellansignal So 1154 (driftplatsdel Solna, spår U2 norrut)

Dvärgsignalen står till vänster om spåret, huvudsignalen sitter i kontaktledningsbrygga till vänster om spåret.

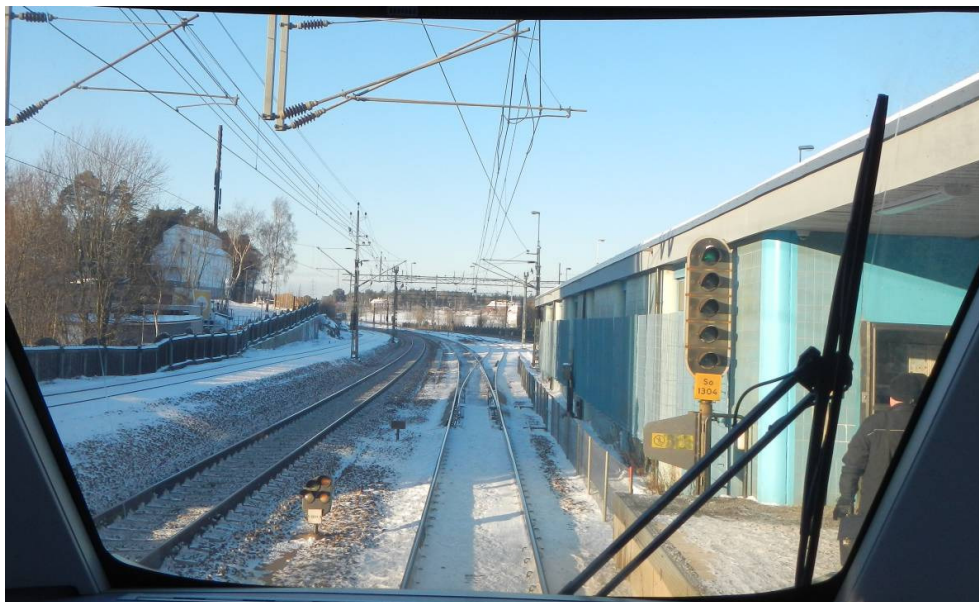
### **Mellansignal So 1304 (driftplatsdel Ulriksdal, spår U2 norrut)**

Dvärgsignal står till vänster om spåret, huvudsignalen står till höger på stolpe direkt vid plattformssänden. För att föraren ska kunna se signalen måste tåget stanna innan plattformssände.

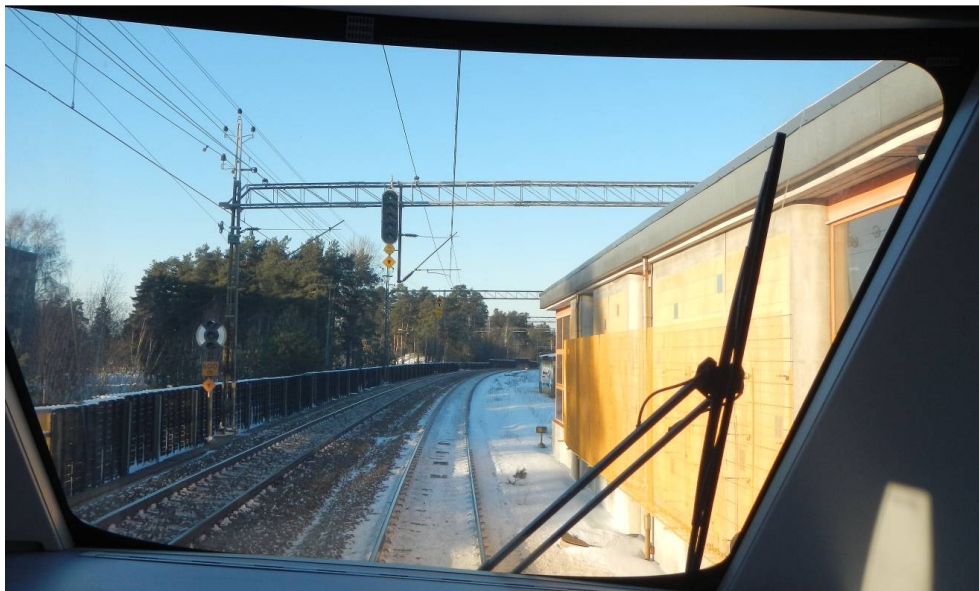
### **Mellanblocksignal So 2U4 (hållplats Helenelund, spår 2U norrut)**

Huvudsignal hänger i kontaktledningsbrygga till vänster om spåret, en bit bortanför plattformen. Här kan hela plattformen nyttjas (jmf bild ovan).

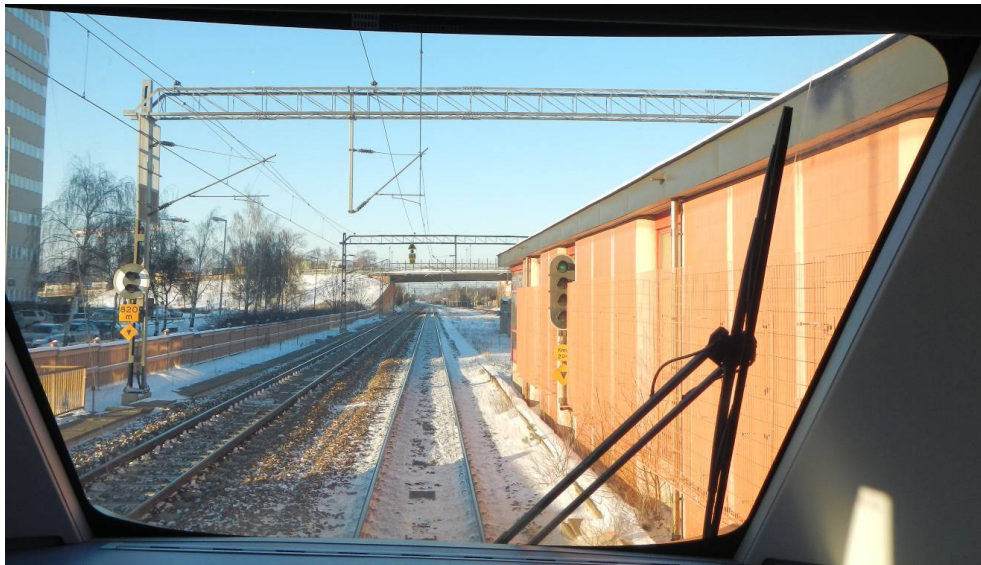
### **Mellanblocksignal Kmy 2 U4 (hållplats Sollentuna, spår 2U norrut)**

Huvudsignalen infälld i byggnaden, dålig synbarhet. Hela plattformen kan nyttjas. Kontaktledningsbrygga längre fram, vilket gör att liknande placering som i Helenelund skulle ha varit möjlig.

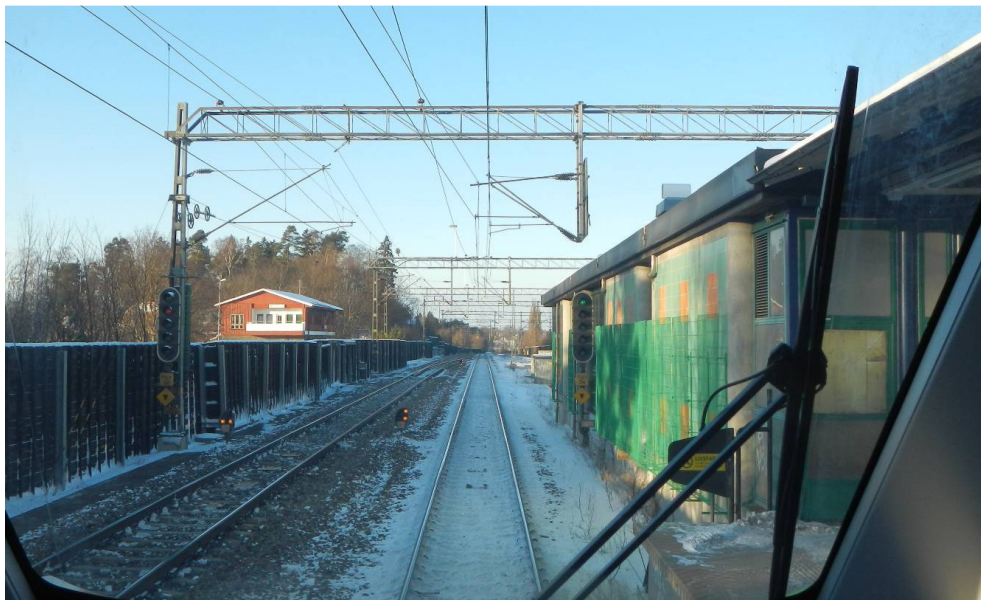
### **Mellansignal Hgv 34 (driftplats Häggvik, spår 2U norrut)**

Dvärgsignal till vänster om spåret, huvudsignal på stolpe till höger. Kontaktledningsbrygga finns, jämför tidigare bilder. Ytterligare dvärgsignal finns innan växeln längre fram.

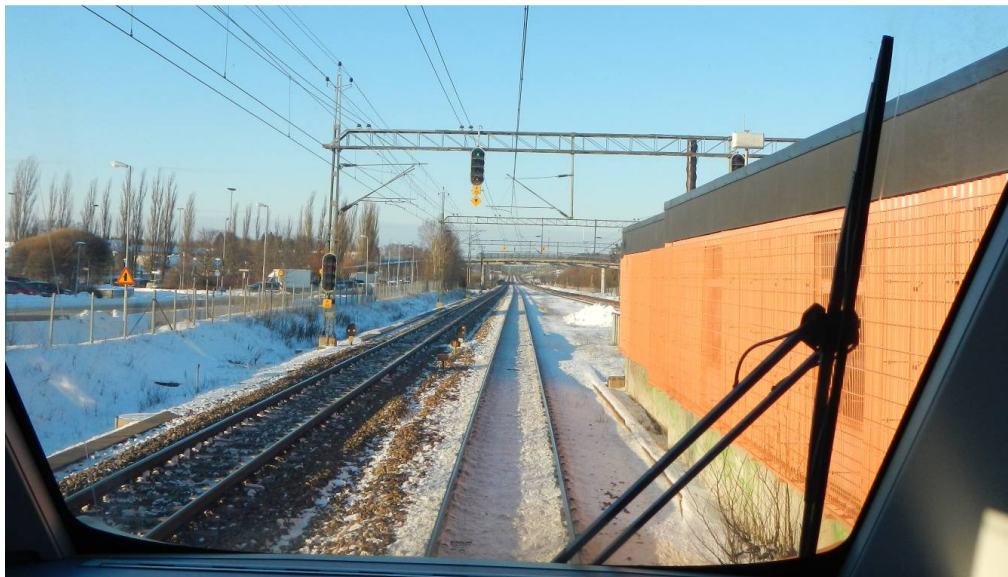
**Mellansignal R 34 (driftplats Rotebro, spår 2U norrut)**

Dvärgsignal i till vänster om spåret, huvudsignal till vänster i kontaktledningsbrygga

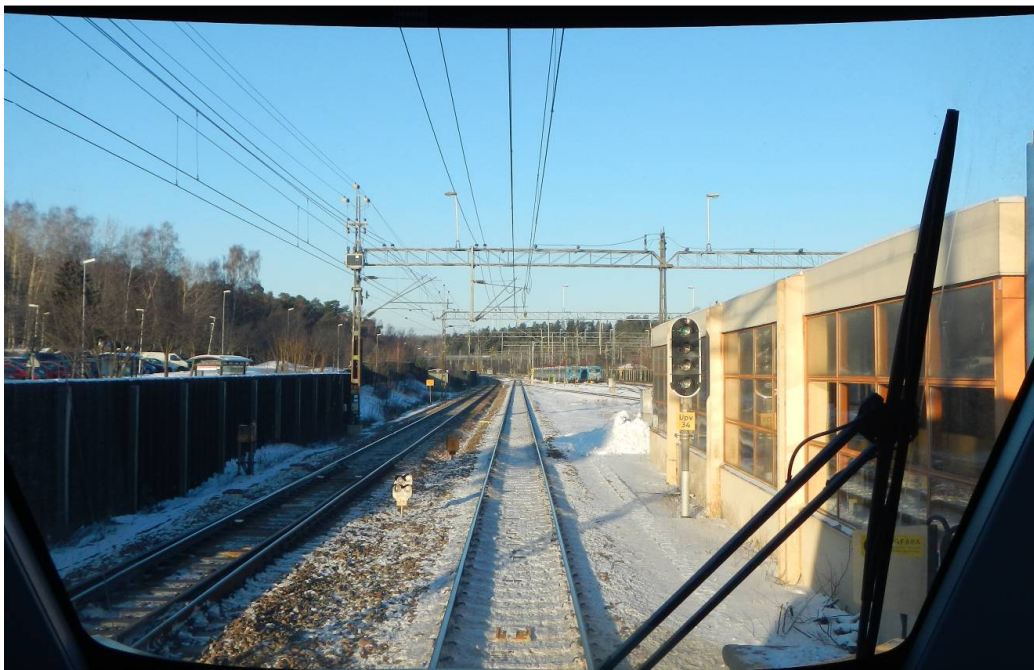
**Mellansignal Upv 34 (driftplats Upplands Väsby, spår 2U norrut)**

Dvärgsignal till vänster om spåret, huvudsignal till höger på stolpe. Kontaktledningsbrygga finns, jämför föregående bilder.
