Ärendenummer  
TRV 2023/133564  
Motpartens ärendenummer  
Ej aktuellt

Dokumentdatum  
2023-12-20

## Beslutsbrev ESV-stolpar för vägbelysning, fabrikat Varmförzinkning

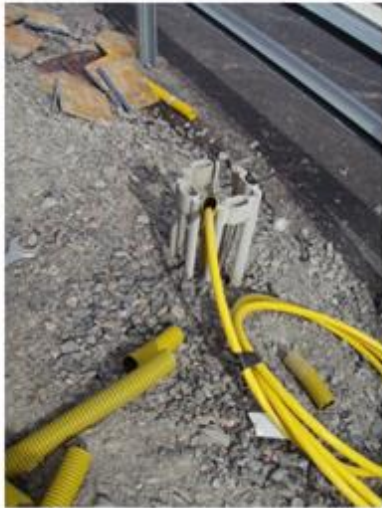
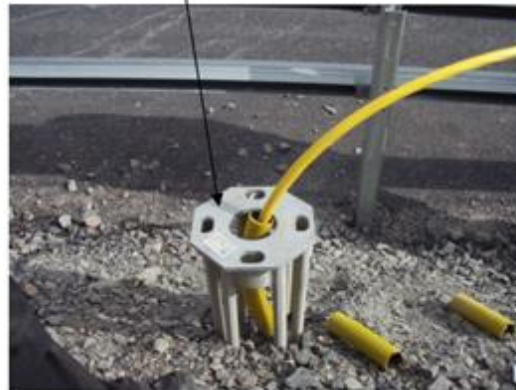
*Bild på hel fundamentplåt från Montage- och driftinstruktion ESV belysningsstolpe" (Version 1.4 2023-02-22)*

För nya anläggningar ska alltid fundamentplåt användas, delbar fundamentplåt ska ej användas vid montage av ny stolpe. Fundamentplåt hjälper till att stabilisera hylsor som utgör förband mellan stolpe och fundament så att inbördes rörelser ej uppstår.

Användning av fundamentplåt innebär inte att sättning av fundament kan ske på något annat sätt än vad leverantör anger, utan det är en kompletterande åtgärd som ska göras för att minimera risk för kommande skador.
