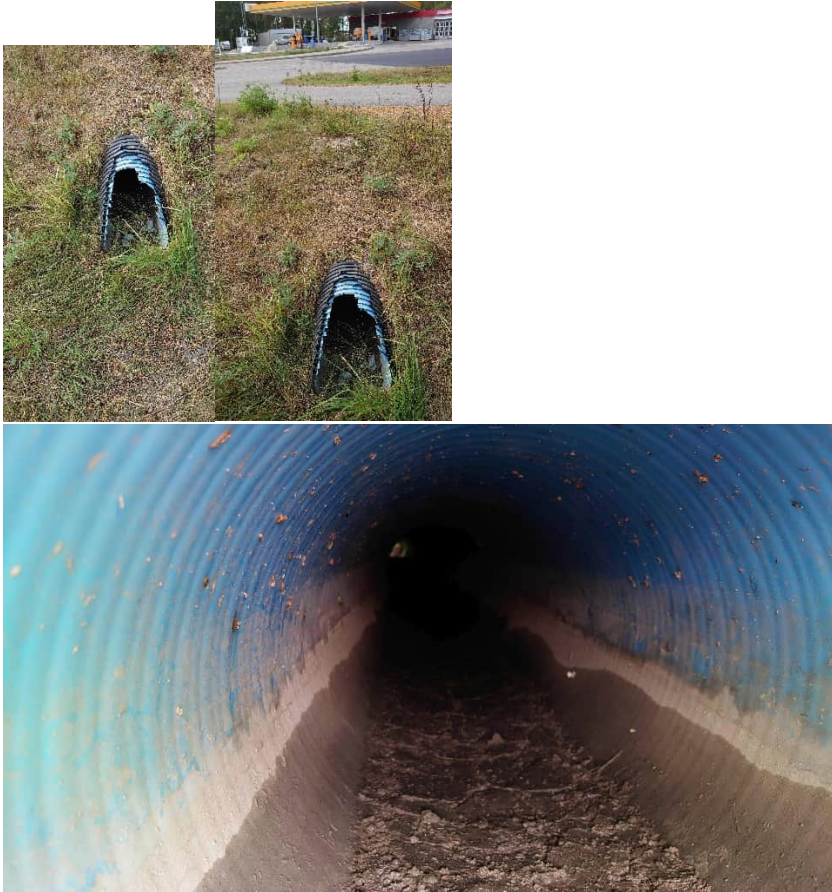
| Inlopp | | | |

| <b>Kommentar:</b><br>Inlopp: skadad<br>Utlopp: saknar utlopp | | | |

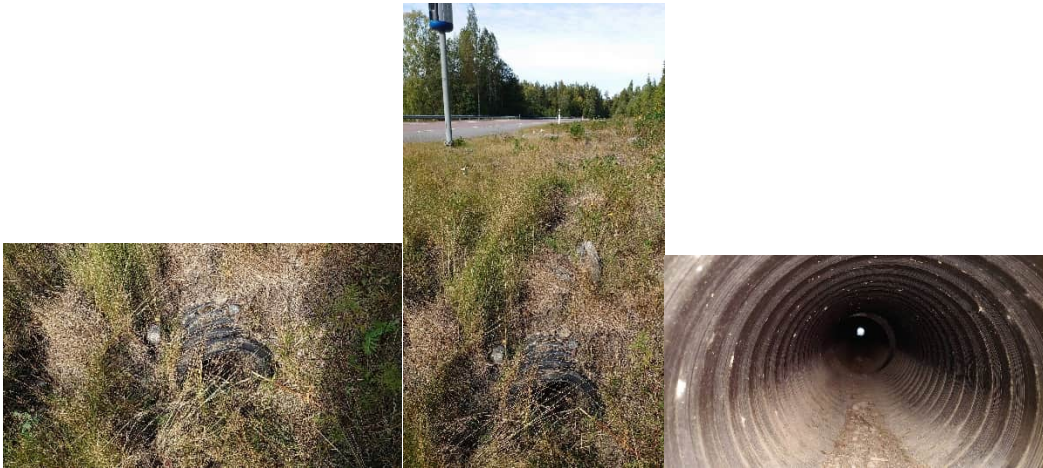
| Inlopp | | | |

| <b>Kommentar:</b><br>Inlopp: lätt skadad, torr, ej galler, bra skick<br>Utlopp: ej galler, bra skick | | | |

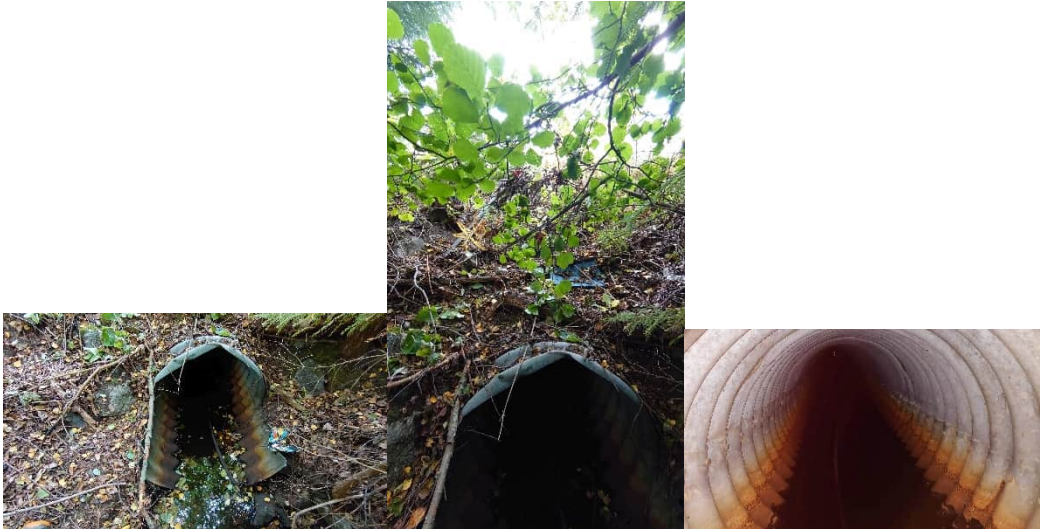
| Inlopp | | | |

| <b>Kommentar:</b><br>Inlopp: lite skadad i överkant<br>Utlopp: skadad | | | |

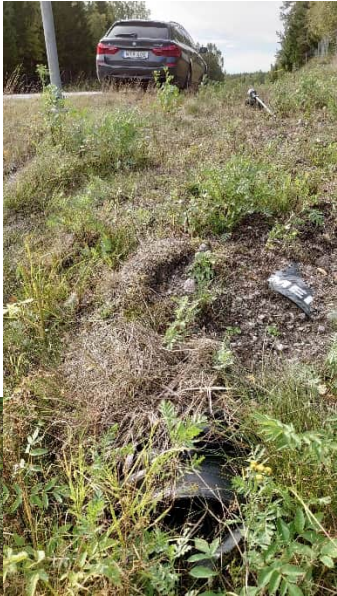
| <b>Kommentar:</b><br>Inlopp:<br>Utlopp: trasig i överkant | | | |

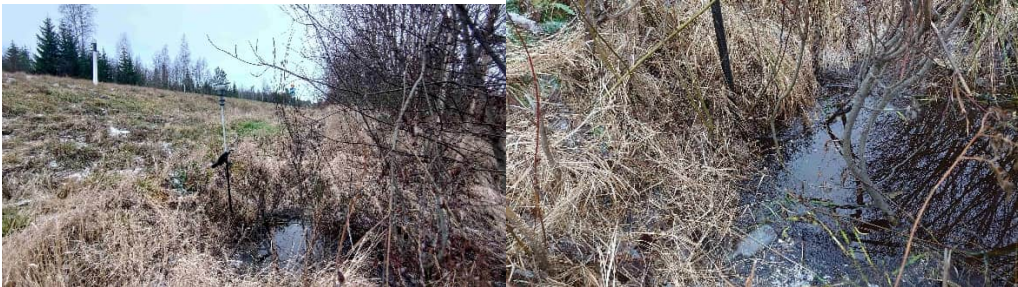
| Utlopp | | | |

| Utlopp: Syns ej, inmätt fast botten, vatten står vid ändan | | | |

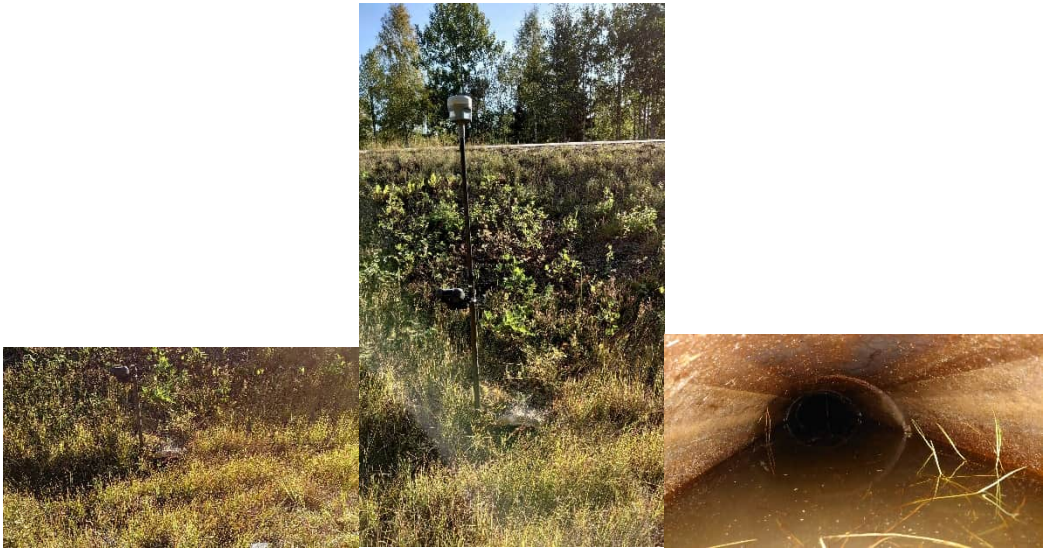
| Inlopp | | | |

| <b>Kommentar:</b><br>Inlopp: Fylld med vatten<br>Utlopp: | | | |

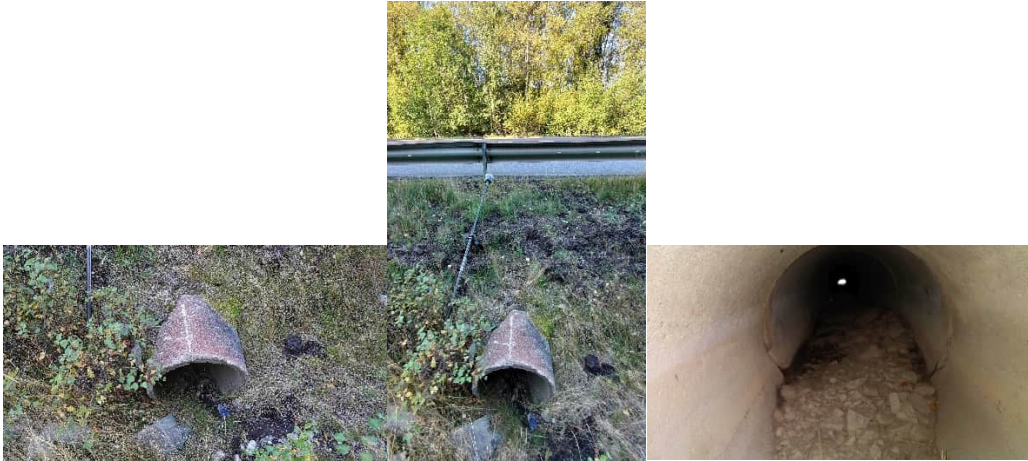
| Inlopp | | | |

| <b>Kommentar:</b><br>Inlopp: frasig i kanten, svacka en bit in<br>Utlopp: 1m rör har satt sig lossnat från rästen | | | |

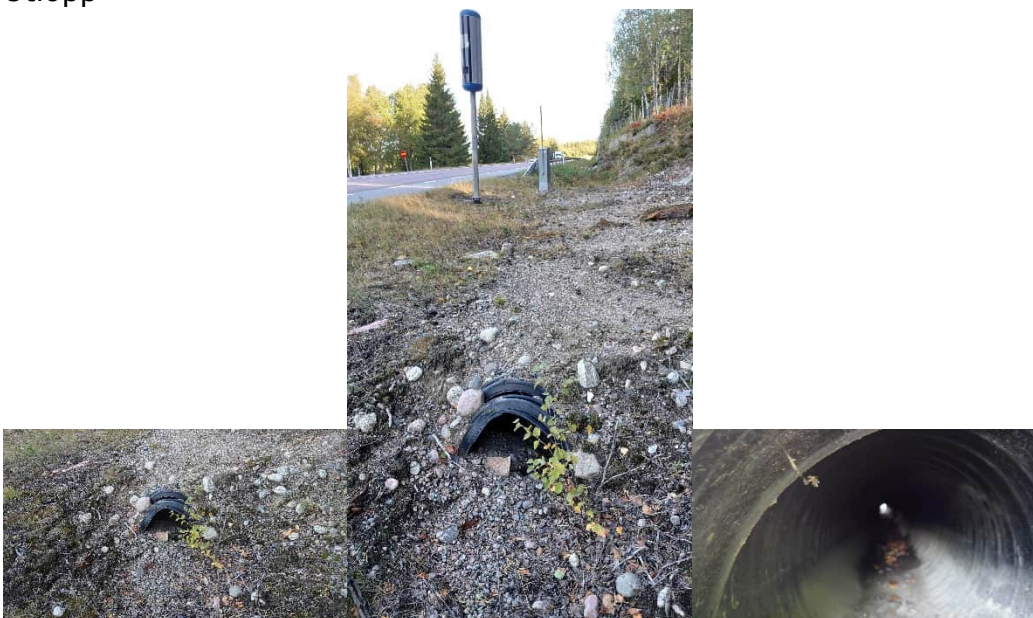
| Utlopp | | | |

| Utlopp: intryckt trasig | | | |

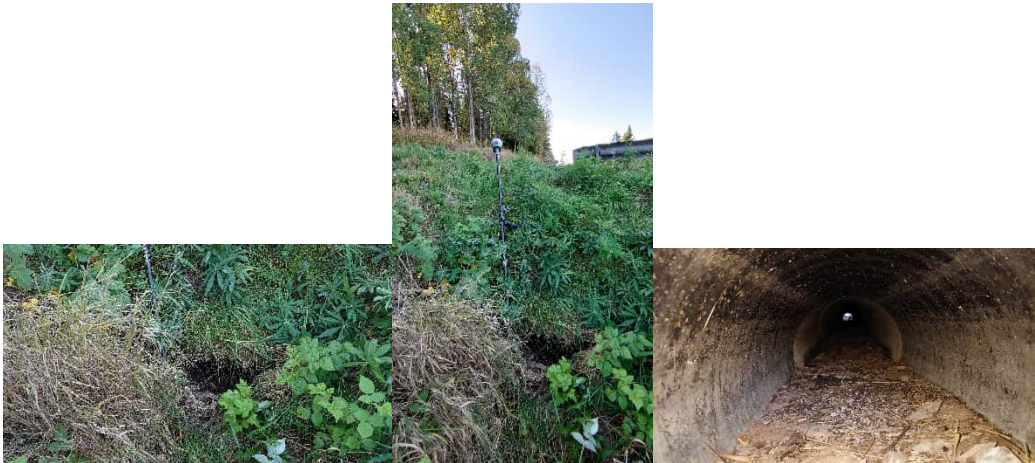
| Inlopp | | | |

| <b>Kommentar:</b><br>Inlopp: lätt ihop tryckt, svacka i mitten<br>Utlopp: | | | |

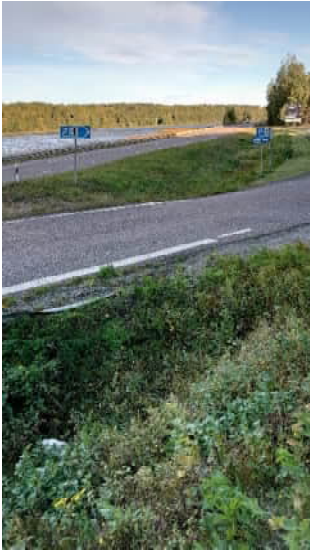
| <b>Kommentar:</b><br>Inlopp: saknas<br>Utlopp: | | | |

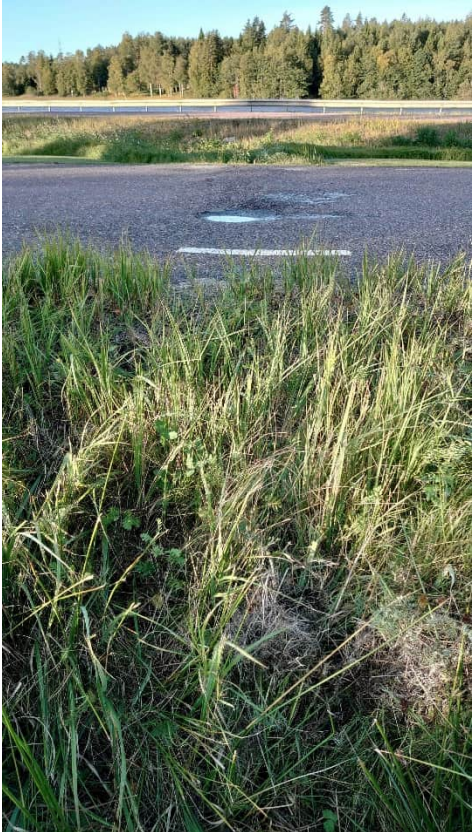
| <b>Kommentar:</b> Ingen trumma hittades vid inventeringstillfället men tjällyft på vägen antyder att det borde finnas den trumma här.<br>Inlopp:<br>Utlopp: | | | |

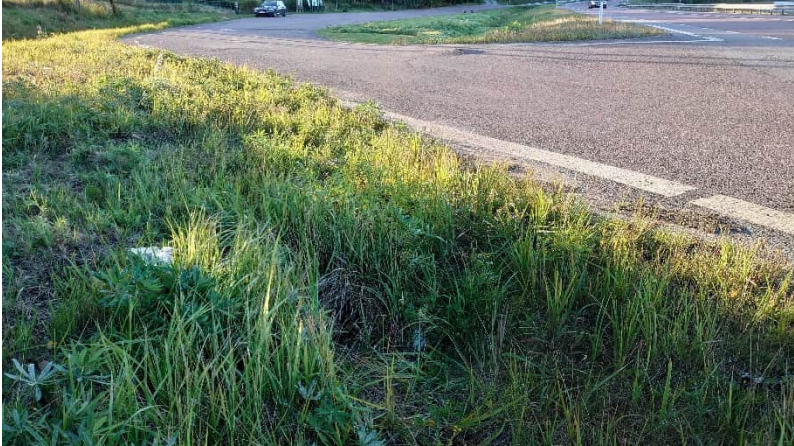
| <b>Kommentar:</b><br>Inlopp: saknas inlopp<br>Utlopp: | | | |

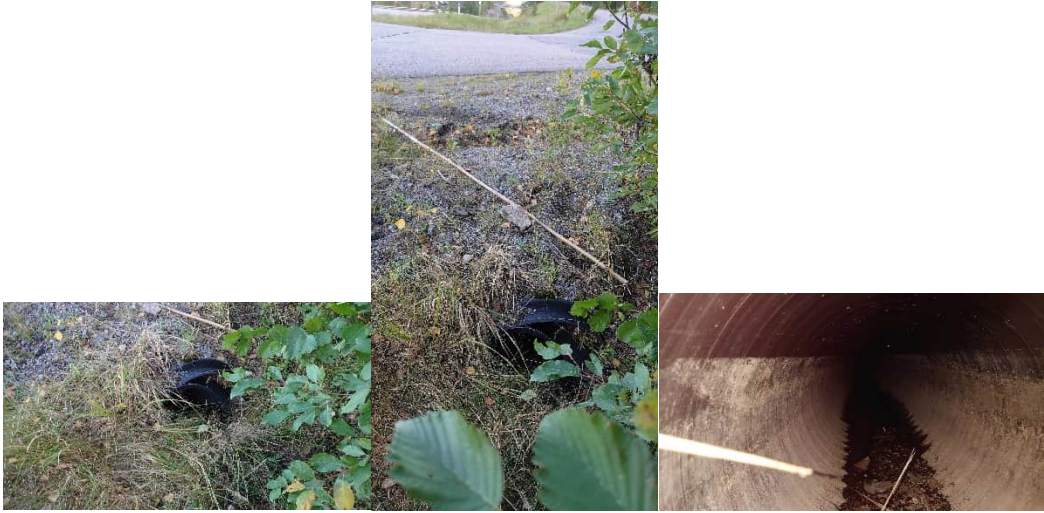
| Inlopp | | | |

| <b>Kommentar:</b><br>Inlopp: skadad överkant<br>Utlopp: saknas, sand över rör, tydligt uppgrävd i väg | | | |
