TRAFIKVERKET

**Urspårning Malmbanan  
17 december 2023**

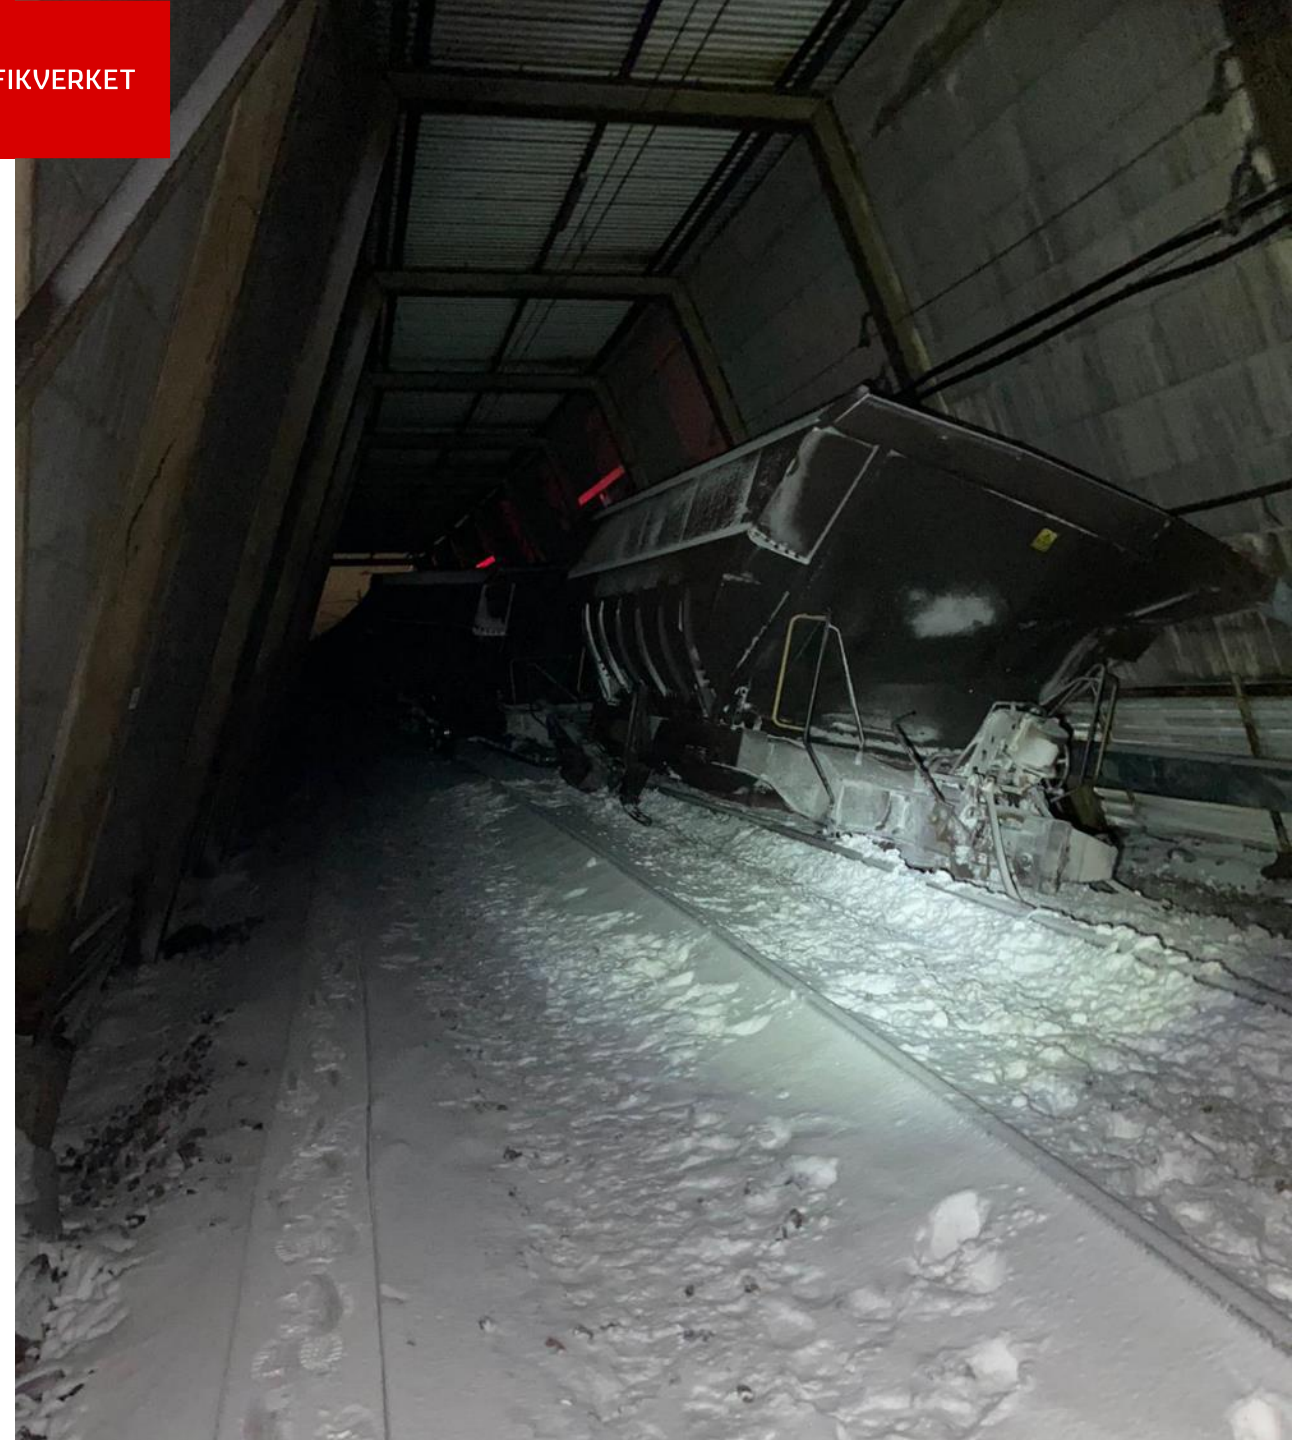
Malmtåg 9914 spårade ur 17/12 i Vassijaure, trafikstopp Kopparåsen - Norge

Omfattande skador på över 15 km. Skador på räls, slipers, kontaktledning, snögalleri, spårväxlar.

Urspårning 2 Vassijaure driftplats, mindre omfattning 24/2. Delvis påverkan på området för urspårning 1.

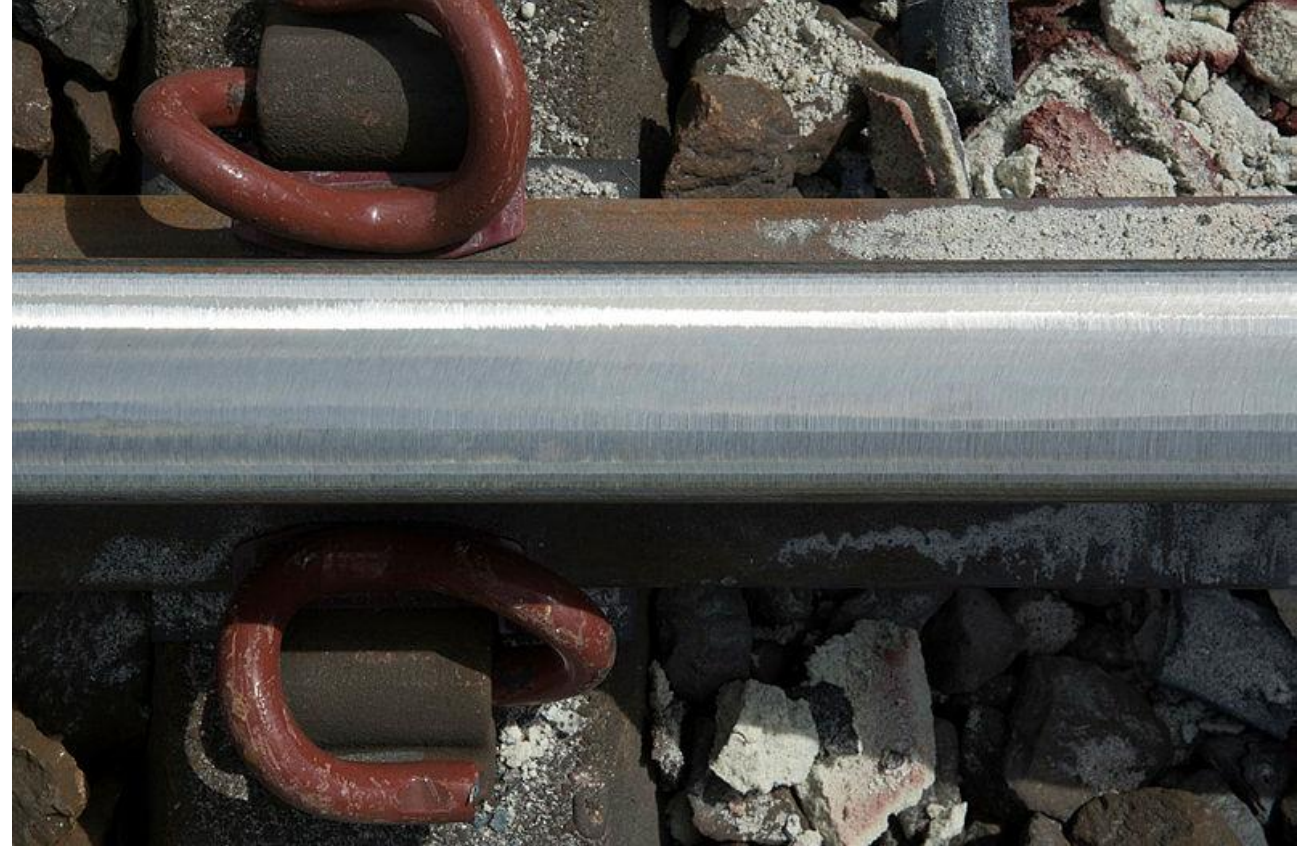
- Dagligen kontroller genom mätning av skarvöppningar
  - Avlastningskap för att minimera tryckkrafter då rälsen lades in i -25 C.
- Dagliga spårlägesmätningar
  - Mätresultatet i Optram för att hålla koll på degradering av spårläget.
