# Iggesund – bedömning av risker vid stora nederbördsmängder

# Urspårning, 7 aug 2023

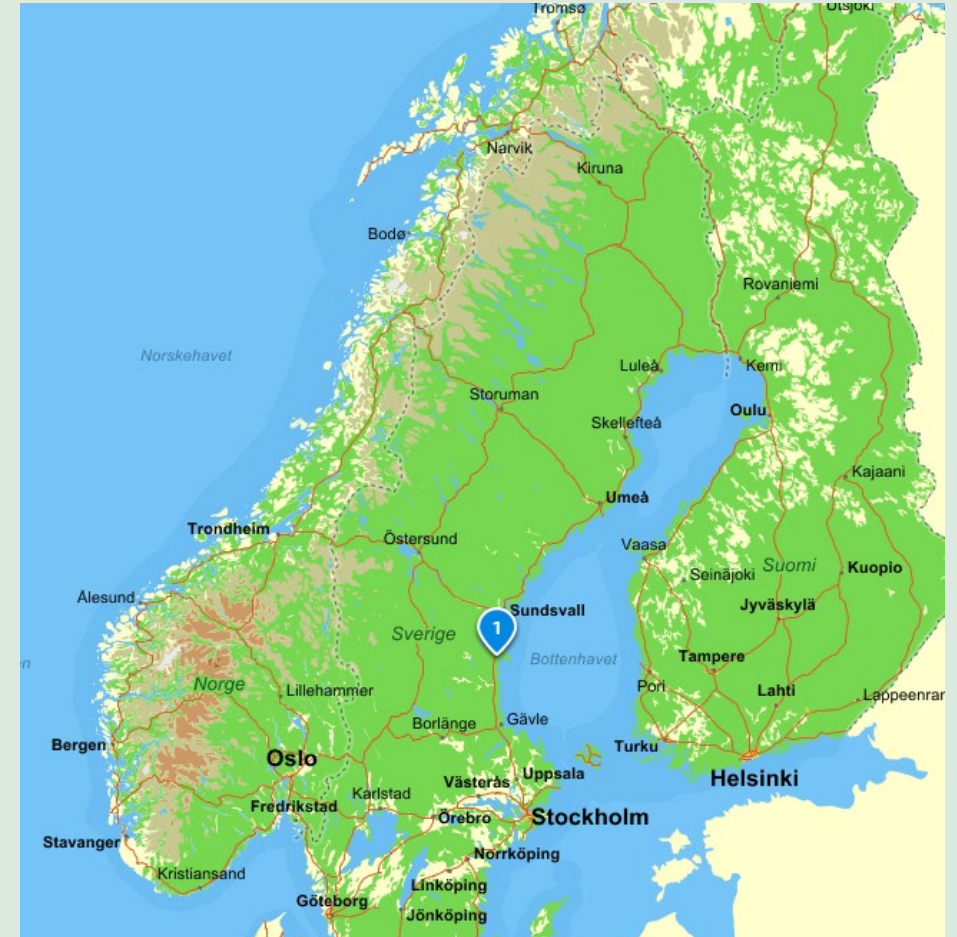
- Tåg 50562, Stockholm – Sundsvall
- Varning om att banvallen börjat rasa mellan Iggesund och Hudiksvall
- Nedsatt hastighet till 40 km/tim

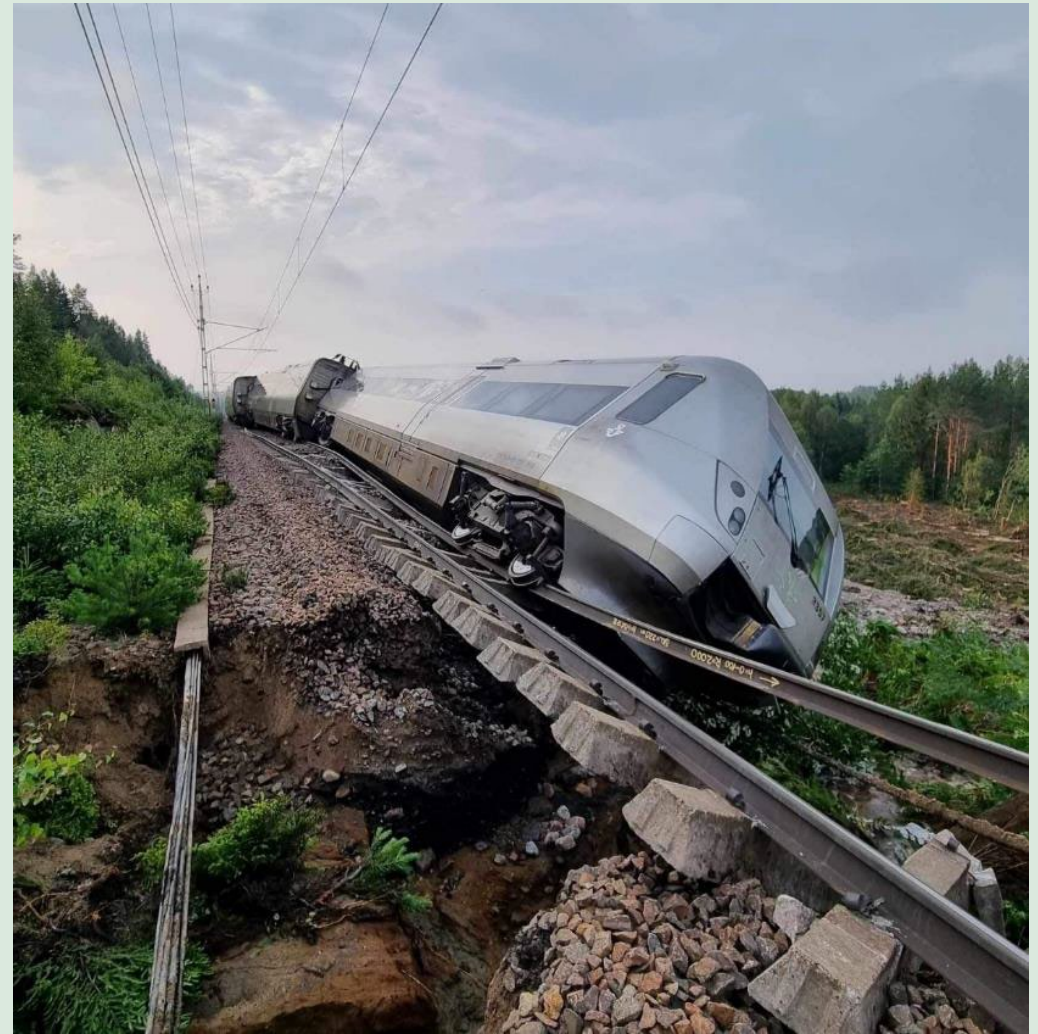
- När tåget passerade platsen där banvallen börjat rasa spårade tåget ur
- Inga allvarliga personskador

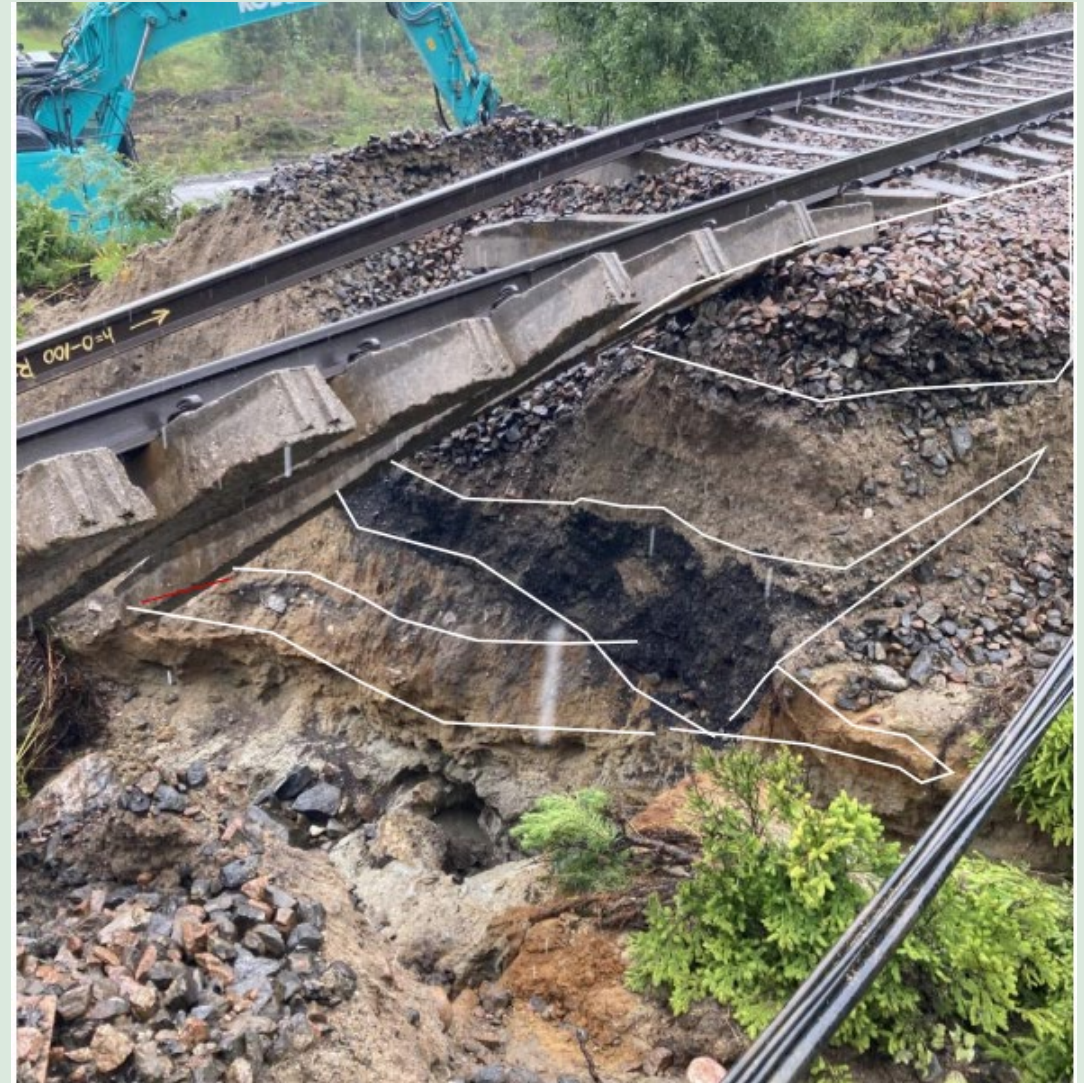
- Byggt på 1920-talet
- Morän och sand
- 300 mm ballast

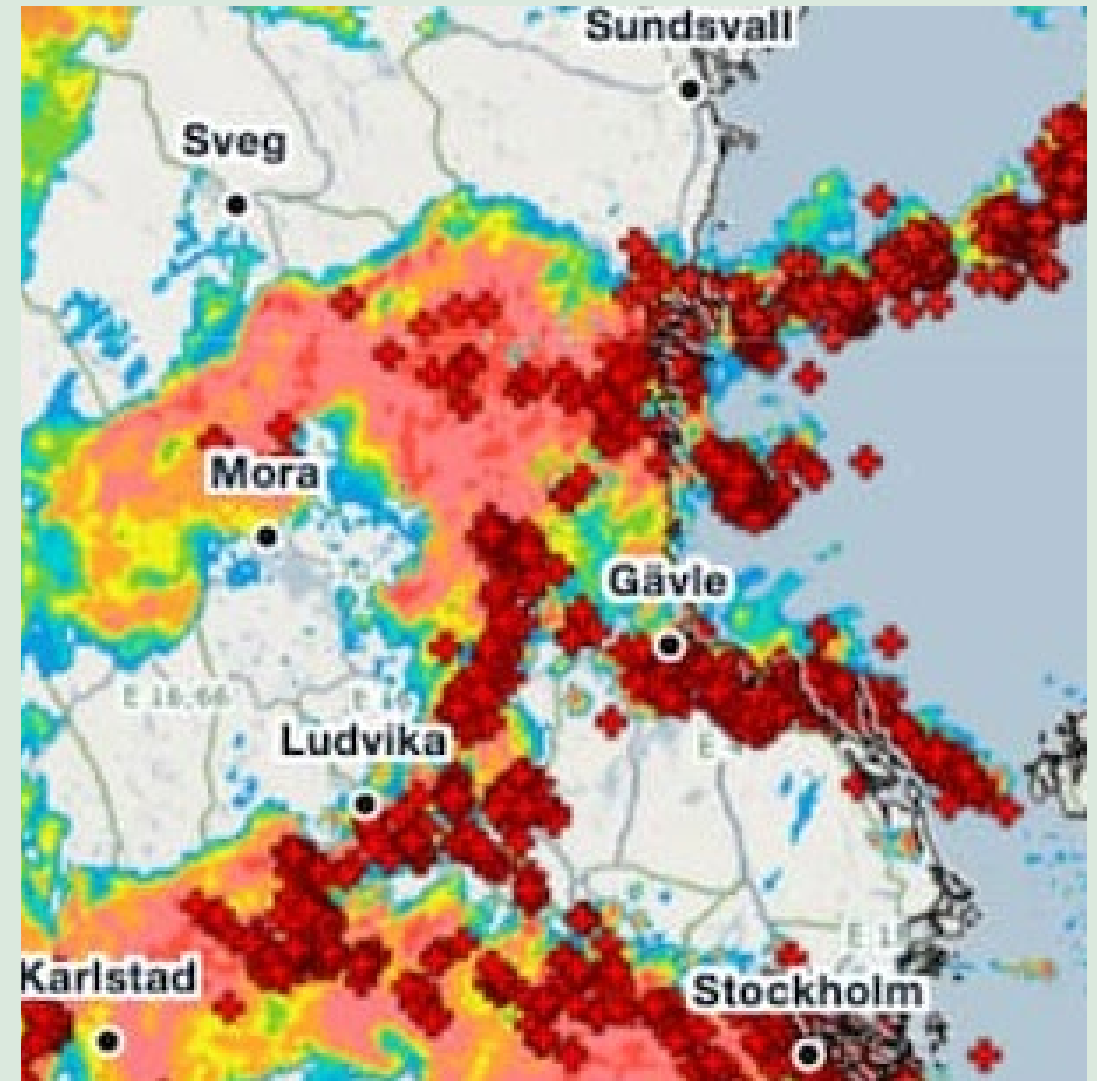
- Gul och orange varning
- Upp till 100 mm regn inom 12 timmar

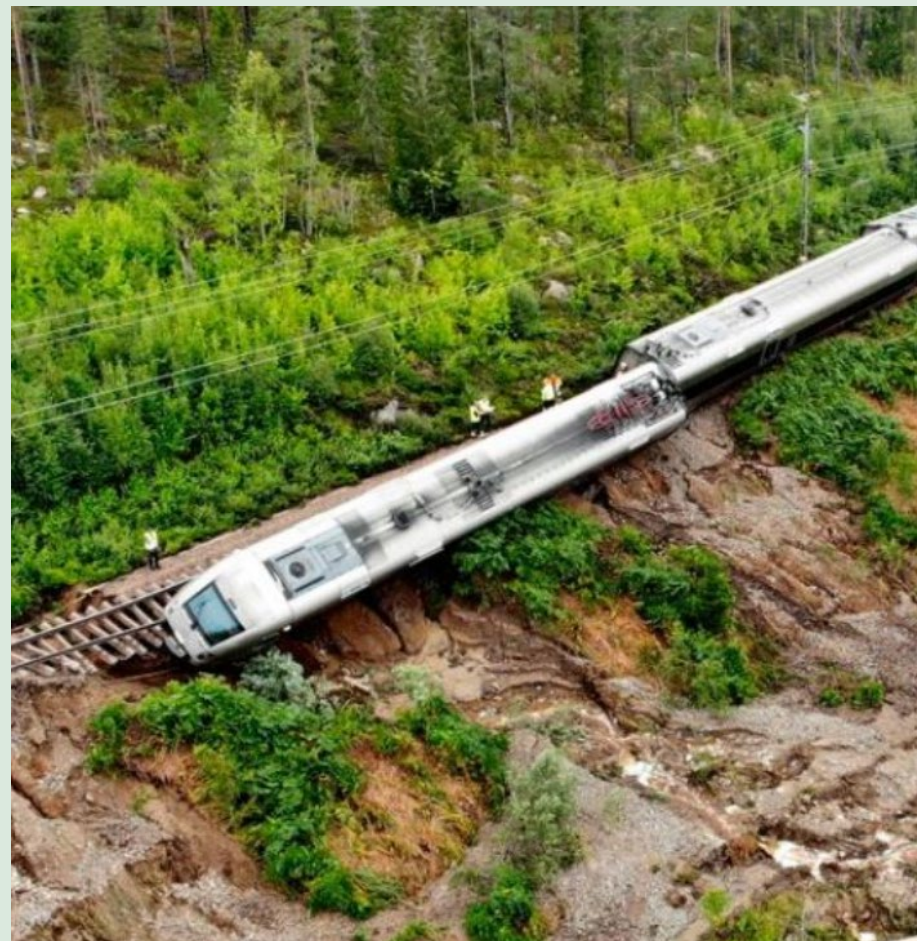
- Dräneringen på platsen var inte dimensionerad för vattenflödet som uppstod vid ovädret.
- Stora nederbördsmängder på redan vattenmättad mark underminerade banvallen.

- Vidta åtgärder för att stärka beredskapen för stora nederbördsmängder genom att:
  - Säkerställa att säkerhetsbesiktning eller annan kontroll omfattar de objekt som har påverkan på banvall och dränering av banvall. (SHK 2024:14 R2)
