PM Truminventering

Dubbelspår Avesta krylbo - Dalslund

Systemhandling 2021-11-01

Dokumenttitel: PM Truminventering

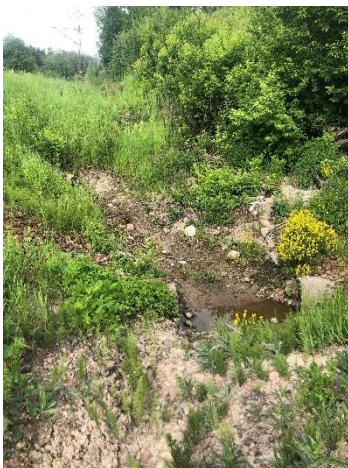
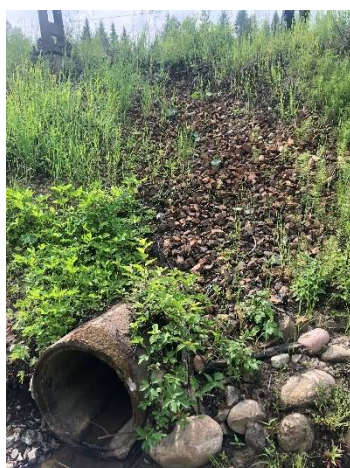
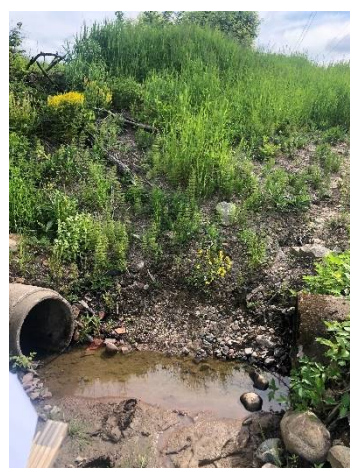
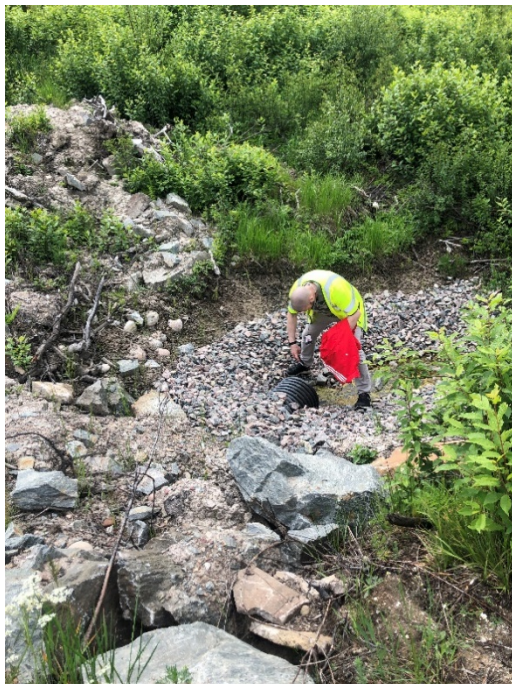
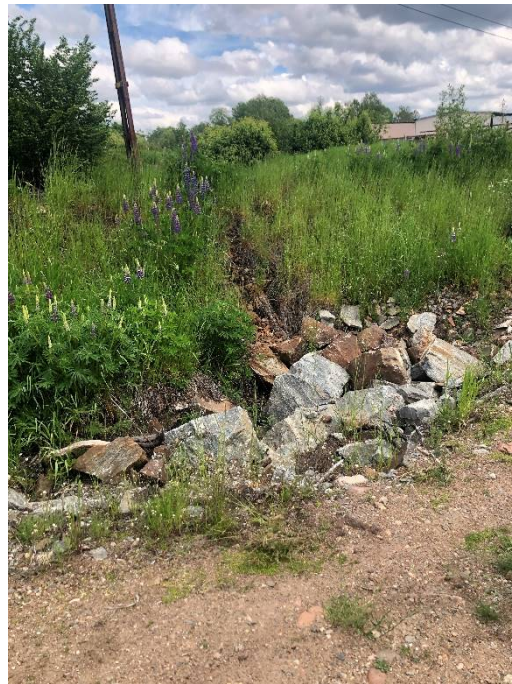
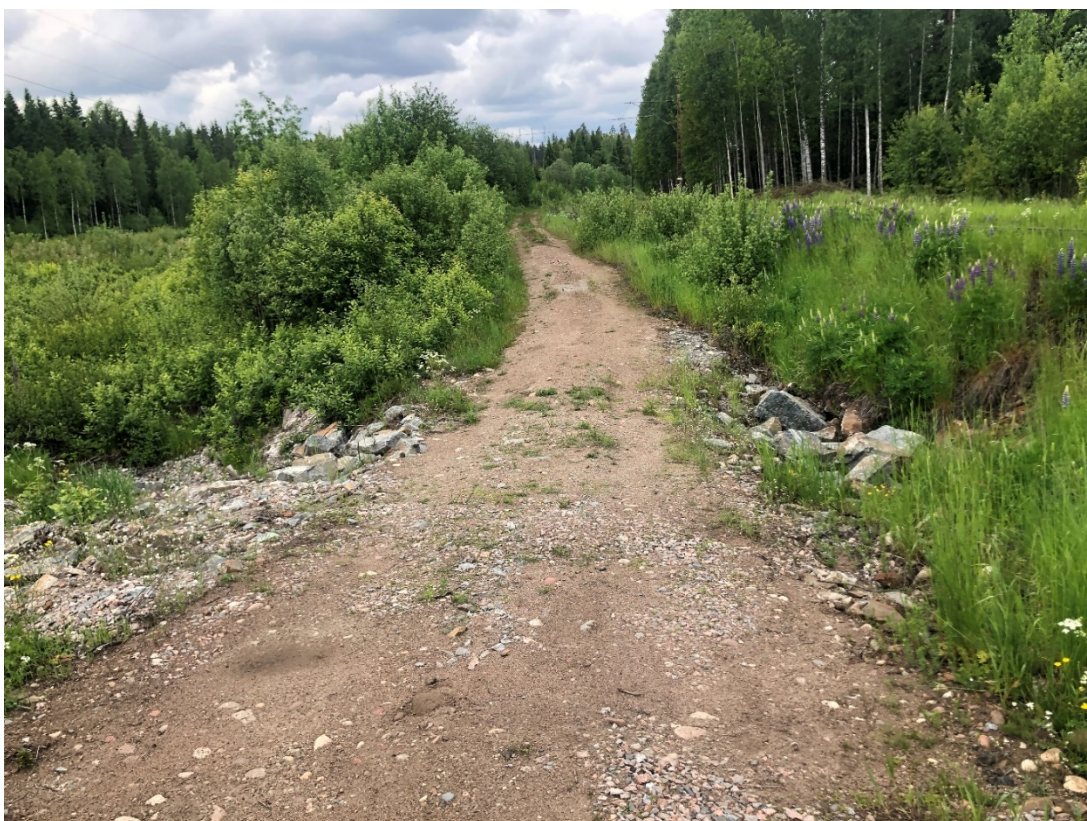
2.2.1 Trumma 162+229, diameter 600 mm

| Erosions-problem i omgivning? | Lite erosion i dikena mot trumman |
| Skadebeskrivning | Material på botten i stentrumma |
| Status-klass | 6 |

| Sektion/ Längdmätning | Material | Diameter innermått/ Godstjocklek (mm) | Längd (m) | Utgör trumman vandringshinder? | Sättningar/ sprickor i vägen vid trumman? | Erosions- problem i om- givning? | Skadebeskrivning/ Fri text | Status- klass | Genomförda dimensions beräkningar |
|---|---|---|---|---|---|---|--|---|--|
| 162+229 | Stentrumma förlängd m. betong på höger sida | 600/75 | 20,5 | Ja | Nej | Ja, lite erosion i diken mot trumman. | Material på botten i stentrumma. | 6 | Trumman har ingen genomsikt och var grusfylld, (utlopp hö- sida om jvg, och inlopp mot okänd ledning vidare mot industri) |

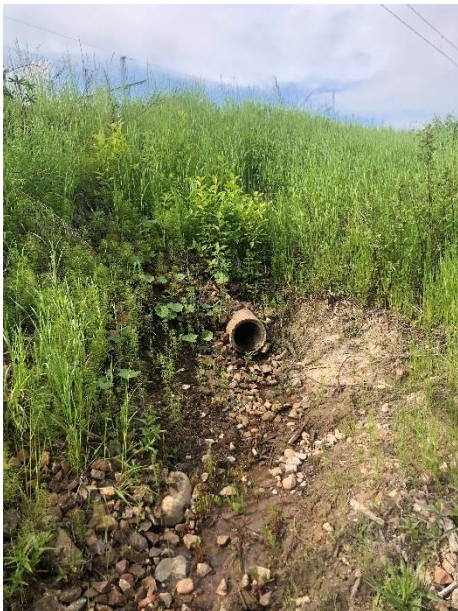
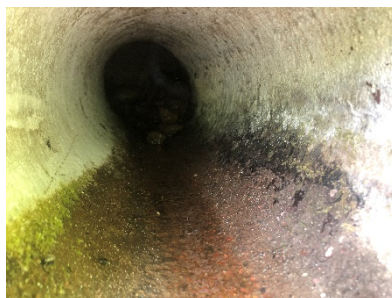
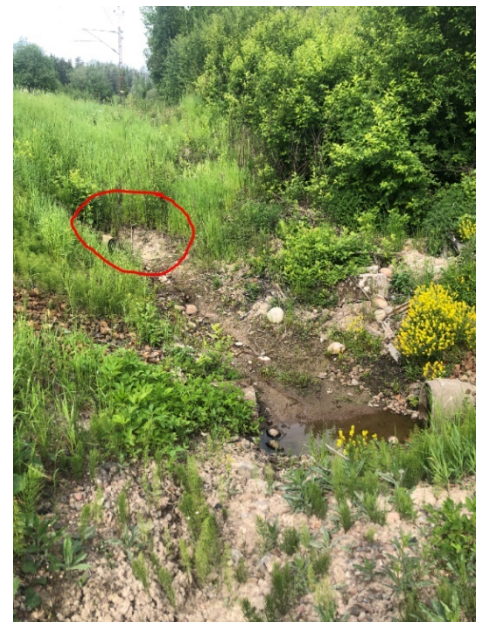
2.2.2 Trumma 162+235, diameter 225 mm

| Erosions-problem i omgivning? | Ja |
| Skadebeskrivning | Helt igensatt några meter in. Oklar funktion. |
| Status-klass | 1 |

| Sektion/ Längdmätning | Material | Diameter innermått/ Godstjocklek (mm) | Längd (m) | Utgör trumman vandringshinder? | Sättningar/ sprickor i vägen vid trumman? | Erosions- problem i om- givning? | Skadebeskrivning/ Fri text | Status- klass | Genomförda dimensions beräkningar |
|---|---|---|---|---|---|---|--|---|--|
| 162+232 | Betong | 225/35 | | Ja | Nej | Ja | Några meter in i trumman är den helt igensatt. Oklar funktion. | 1 | För liten enligt krav gällande klimatzon. Inlopp saknas så dimensioneri- ngsberäkning går ej att genomföra. |

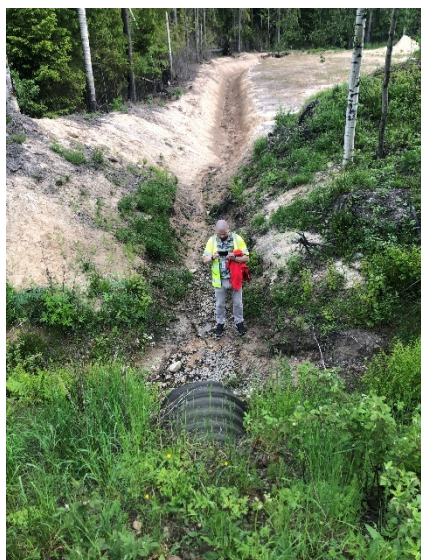
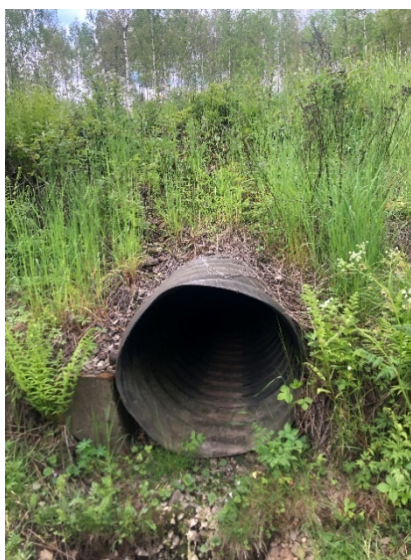
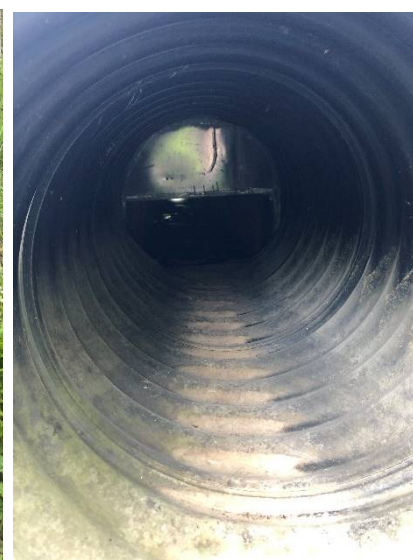
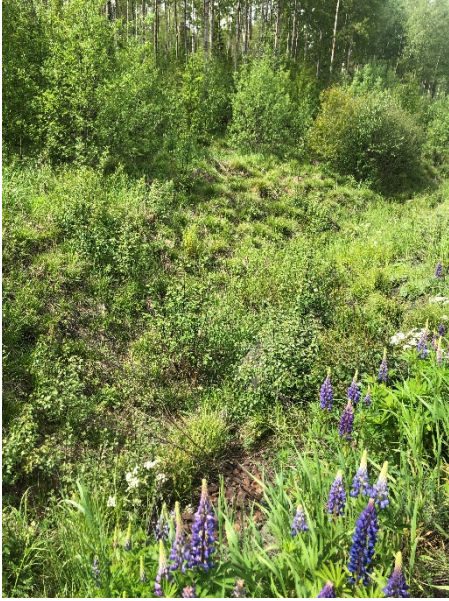
2.2.3 Trumma 162+683, stentrumma förlängd med plåt

| Erosions-problem i omgivning? | Ja |
| Skadebeskrivning | Erosionsproblem i diken till trumma, urgrävt. |
| Fri text | Trumman är begränsad i flöde av stålkonstruktion, se foto. |
| Status-klass | 5 |

| Sektion/ Längdmätning | Material | Diameter innermått/ Godstjocklek (mm) | Längd (m) | Utgör trumman vandringshinder? | Sättningar/ sprickor i vägen vid trumman? | Erosions- problem i om- givning? | Skadebeskrivning/ Fri text | Status- klass | Genomförda dimensions beräkningar |
|---|---|---|---|---|---|---|--|---|--|
| 162+683 | Stentrumma med förlängd plåt | 800x600, förlängd med plåt 800/2 | 8,2 | Ja | Nej | Ja | Erosionsproble- m i diken till trumman, urgrävt. Trumman är begränsad i flöde av stålkonstrukti- on. | 5 | Begränsad kapacitet pga stålkonstruk- tion i trumman. Troligtvis ok- men bör räknas ngt mer detaljerat. |

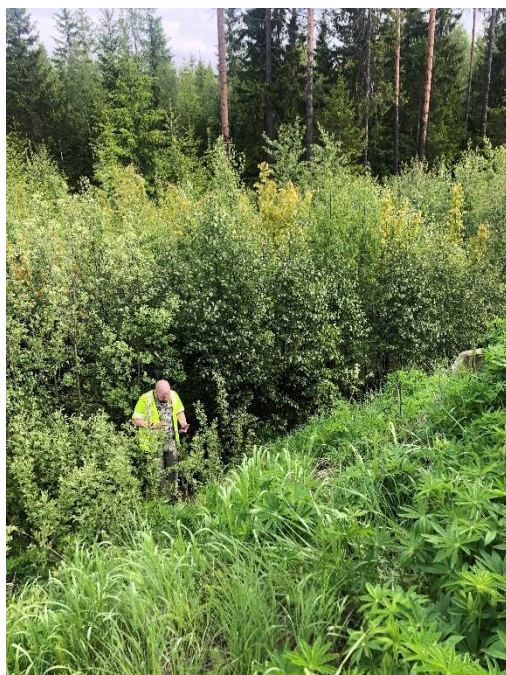
2.2.4 Sidotrumma 162+885

| Skadebeskrivning | Igenvuxet med träd i diket och vid in- och utlopp till trumman. |
| Status-klass | 6 |

| Sektion/ Längdmätning | Material | Diameter innermått/ Godstjocklek (mm) | Längd (m) | Utgör trumman vandringshinder? | Sättningar/ sprickor i vägen vid trumman? | Erosions- problem i om- givning? | Skadebeskrivning/ Fri text | Status- klass | Genomförda dimensions beräkningar |
|---|---|---|---|---|---|---|--|---|--|
| 162+885 | Plast | 400 | 4 | Nej | Nej | Nej | Igenvuxet med träd i diket samt vid in- och utlopp till trumman. Rensning av trumma behövs. | 6 | |

| Fri text | Dikesrensning krävs |

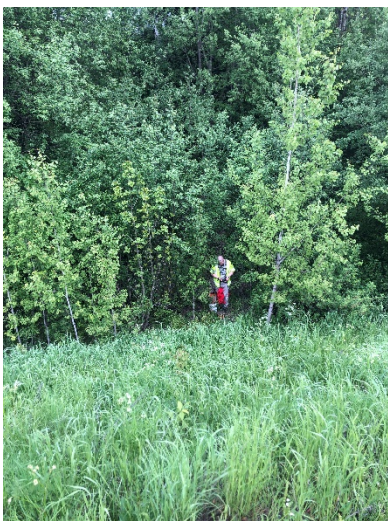
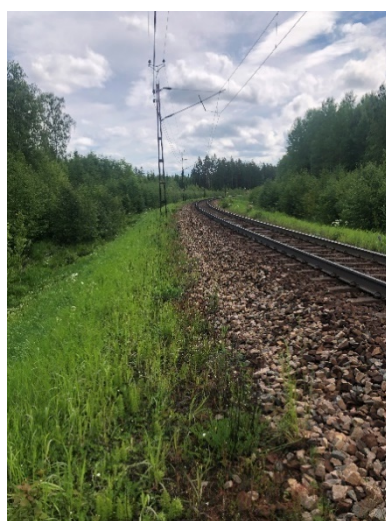
2.2.5 Trumma 163+109

| Fri text | Trumman beläget i en ravin. Sitter en RB 200 på den. Svårt att se skicket invändigt pga längden. |
| Status-klass | 8 |

| Sektion/ Längdmätning | Material | Diameter innermått/ Godstjocklek (mm) | Längd (m) | Utgör trumman vandringshinder? | Sättningar/ sprickor i vägen vid trumman? | Erosions- problem i om- givning? | Skadebeskrivning/ Fri text | Status- klass | Genomförda dimensions beräkningar |
|---|---|---|---|---|---|---|--|---|--|
| 163+109 | Stentrumma förlängd | 900x700 förlängd med 400 | | Ja | Nej | Nej | Trumman är belägen i en ravin. Sitter en RB 200 på den. | 5 | För liten enligt krav gällande klimatzon. |

| Sektion/ Längdmätning | Materia l | Diameter innermått/ Godstjockle k (mm) | Längd (m) | Utgör trumm an vandri ngshin der? | Sätt- ningar/ sprickor i vägen vid trumma ? | Erosions- problem i om- givning? | Skadebeskrivni ng/ Fri text | Status -klass | Genomförda dimensions beräkningar |
|---|---|---|---|--|---|---|--|---|---|
| | med plaströr | | | | | | Svårt att se skicket invändigt pga längden. | | Troligen underdimen sionerad. |

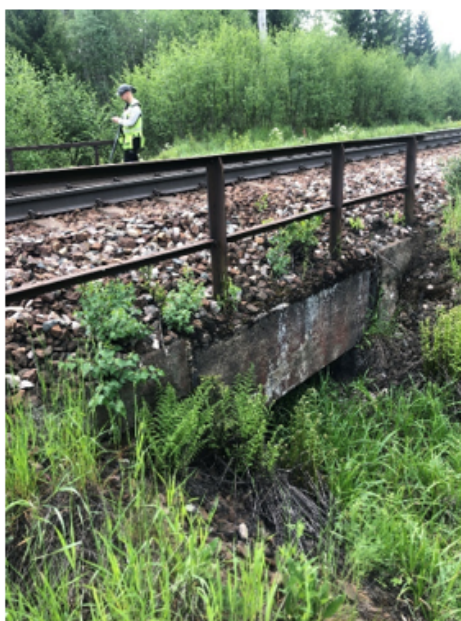
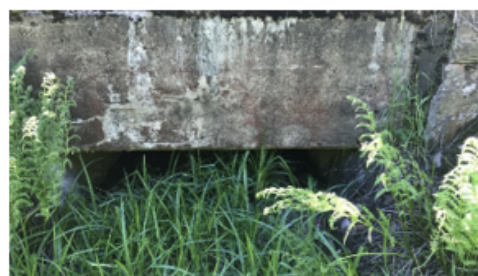
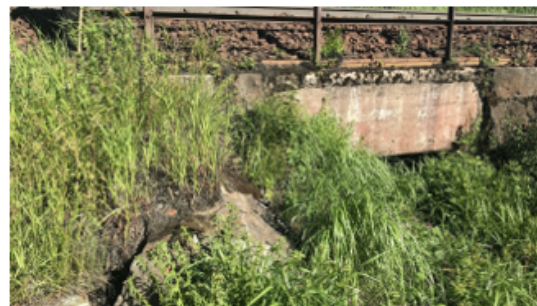
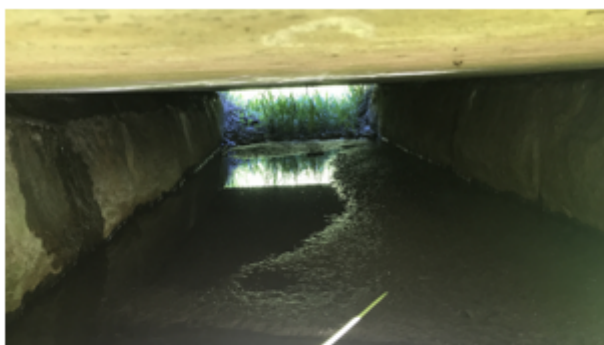
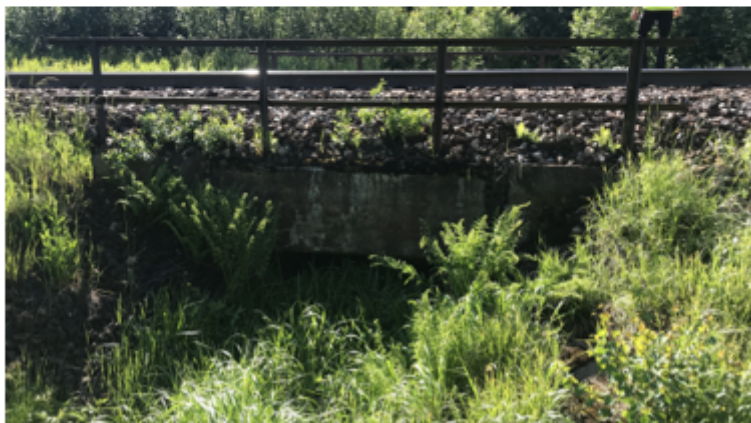
2.2.6 Trumma 163+789

| Status-klass | 6 |

| Sektion/ Längdmätning | Materia l | Diameter innermått/ Godstjockle k (mm) | Längd (m) | Utgör trumm an vandri ngshin der? | Sätt- ningar/ sprickor i vägen vid trumma ? | Erosions- problem i om- givning? | Skadebeskrivni ng/ Fri text | Status -klass | Genomförda dimensions beräkningar |
|---|---|---|---|--|---|---|--|---|---|
| 163+789 | Sten | | 6 | Nej | Nej | Nej | | 5 | Troligen underdimen sionerad. |

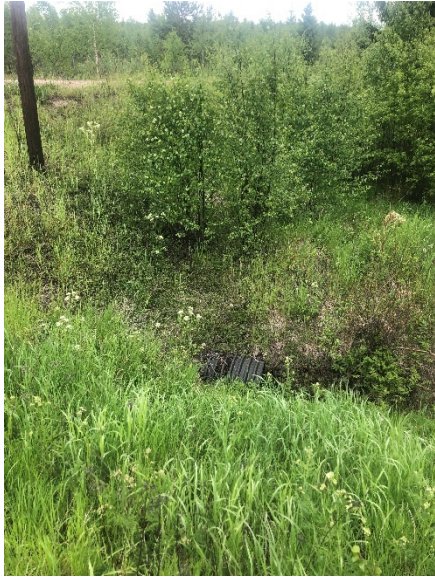
2.2.7 Sidotrumma 165+080, vänster sida (i längdmätning)

| Status-klass | 6 |

| Sektion/ Längdmätning | Materia l | Diameter innermått/ Godstjockle k (mm) | Längd (m) | Utgör trumm an vandri ngshin der? | Sätt- ningar/ sprickor i vägen vid trumma ? | Erosions- problem i om- givning? | Skadebeskrivni ng/ Fri text | Status -klass | Genomförda dimensions beräkningar |
|---|---|---|---|--|---|---|--|---|---|
| 165+087 vänster sida | Plast | 500 PP, 300 BTG/20 | 10 | Nej | Nej | Nej | | 5 | Troligen underdimen sionerad. |

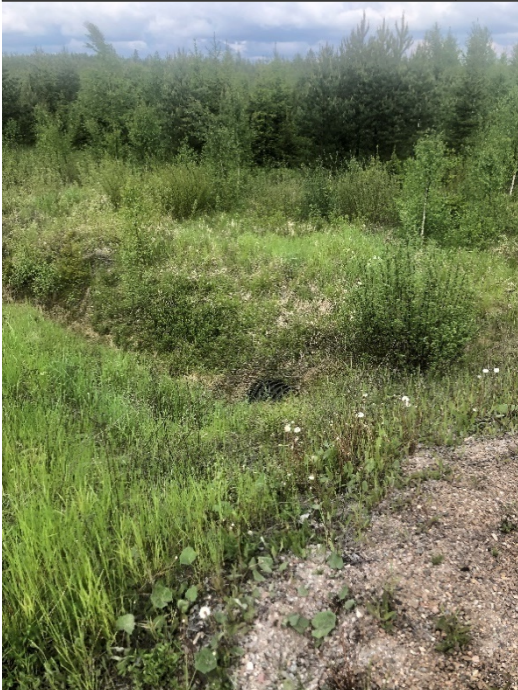
2.2.8 Sidotrummmor 165+080, höger sida (i längdmätning)

| Sektion/ Längdmätning | Materia l | Diameter innermått/ Godstjockle k (mm) | Längd (m) | Utgör trumm an vandri ngshin der? | Sätt- ningar/ sprickor i vägen vid trumma ? | Erosions- problem i om- givning? | Skadebeskrivni ng/ Fri text | Status -klass | Genomförda dimensions beräkningar |
|---|---|---|---|--|---|---|--|---|---|
| 165+087 höger sida | Plast/Be tong | 500 PP/300 BTG/20 | 10 | Nej | Nej | Nej | | 6 | |

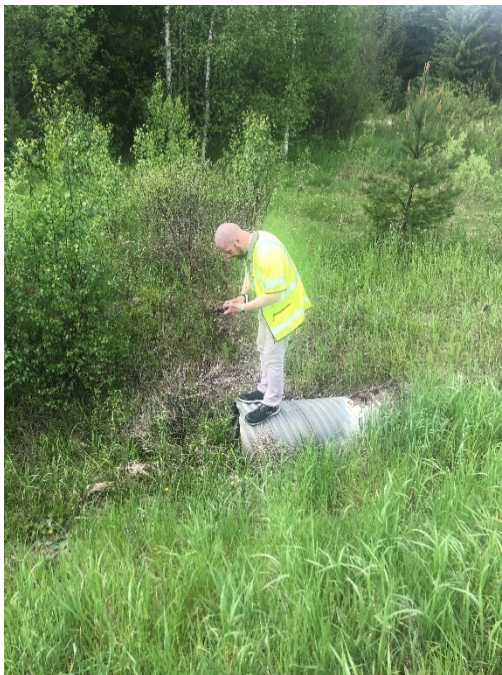
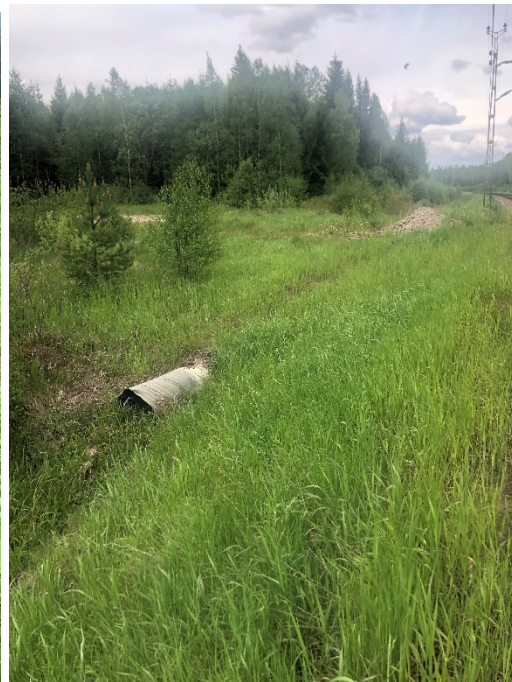
2.2.9 Sidotrumma 165+930

| Skadebeskrivning | Tilltryckt i överkant, i övrigt bra |
| Fri text | Vattenälskande växter i dike |
| Status-klass | 6 |

| Sektion/ Längdmätning | Materia l | Diameter innermått/ Godstjockle k (mm) | Längd (m) | Utgör trumm an vandri ngshin der? | Sätt- ningar/ sprickor i vägen vid trumma ? | Erosions- problem i om- givning? | Skadebeskrivni ng/ Fri text | Status -klass | Genomförda dimensions beräkningar |
|---|---|---|---|--|---|---|--|---|---|
| 165+928 | Plåt/Bet ong | 165+930 600 mm/165+91 0 350 mm | 6,2 | Nej | Nej | Nej | Tilltryckt i överkant, i övrigt bra. Vattenälskande växter i dike. | 6 | |

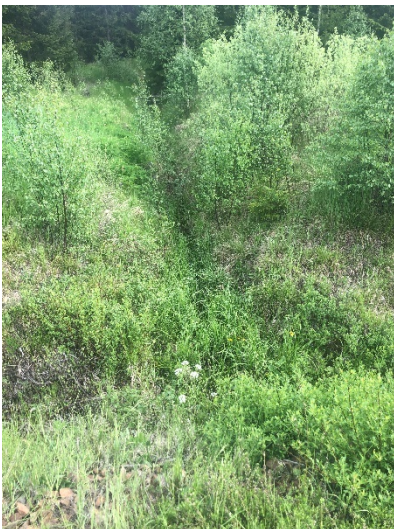
2.2.10 Trumma 165+949

| Skadebeskrivning | Tilltryckt i överkant, i övrigt bra |
| Fri text | Vattenälskande växter i dike |
| Status-klass | 6 |

| Sektion/ Längdmätning | Materia l | Diameter innermått/ Godstjockle k (mm) | Längd (m) | Utgör trumm an vandri ngshin der? | Sätt- ningar/ sprickor i vägen vid trumma ? | Erosions- problem i om- givning? | Skadebeskrivni ng/ Fri text | Status -klass | Genomförda dimensions beräkningar |
|---|---|---|---|--|---|---|--|---|---|
| 165+949 | Sten förlängd med plåt | B 700 h 1200 förlängs med 700 mm | 8,2 | Nej | Nej | Nej | Tilltryckt i överkant, i övrigt bra. Vattenälskande växter i dike. | 5 | Troligen underdimen sionerad. |

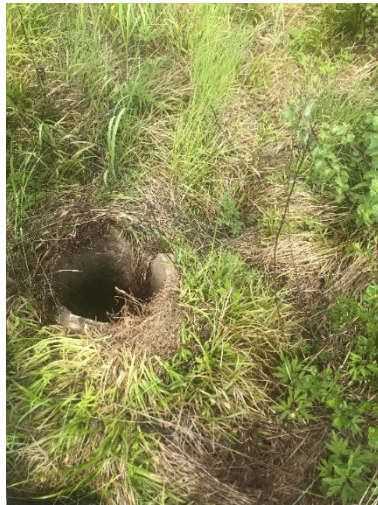
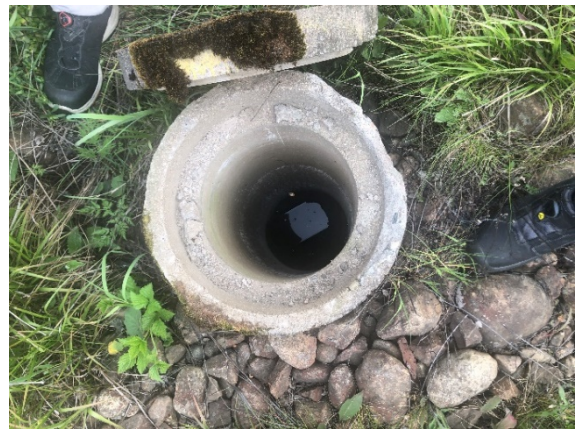
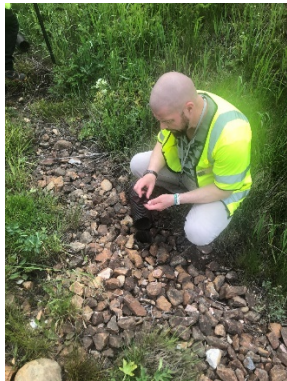
Dränering 164+428 – 164+671. 4 st spolbrunnar.

3 st spolbrunnar hittades i fält. Skicket var relativt bra, se bilder nedan.

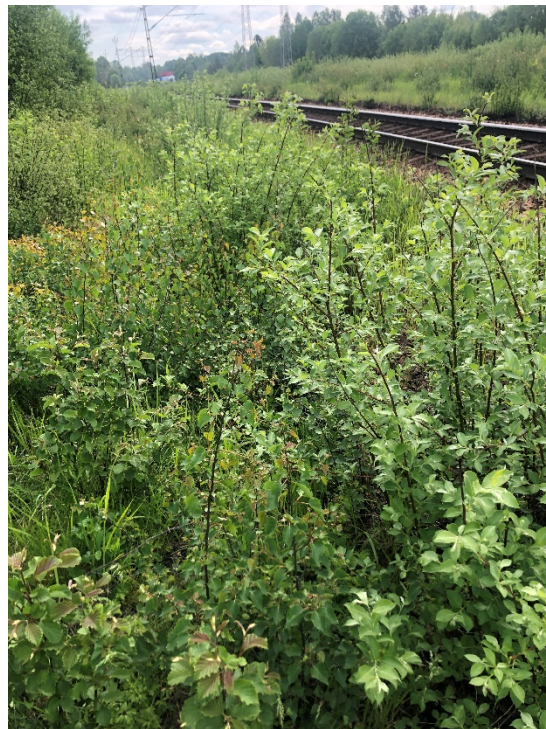
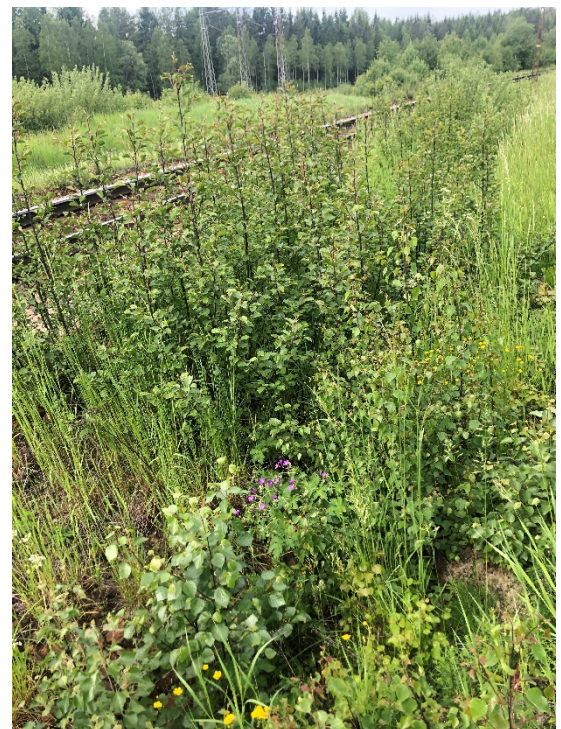
162 060
Torrare parti, mkt bevuxet i diket. Dike relativt varierat och odefinierat på vissa partier.

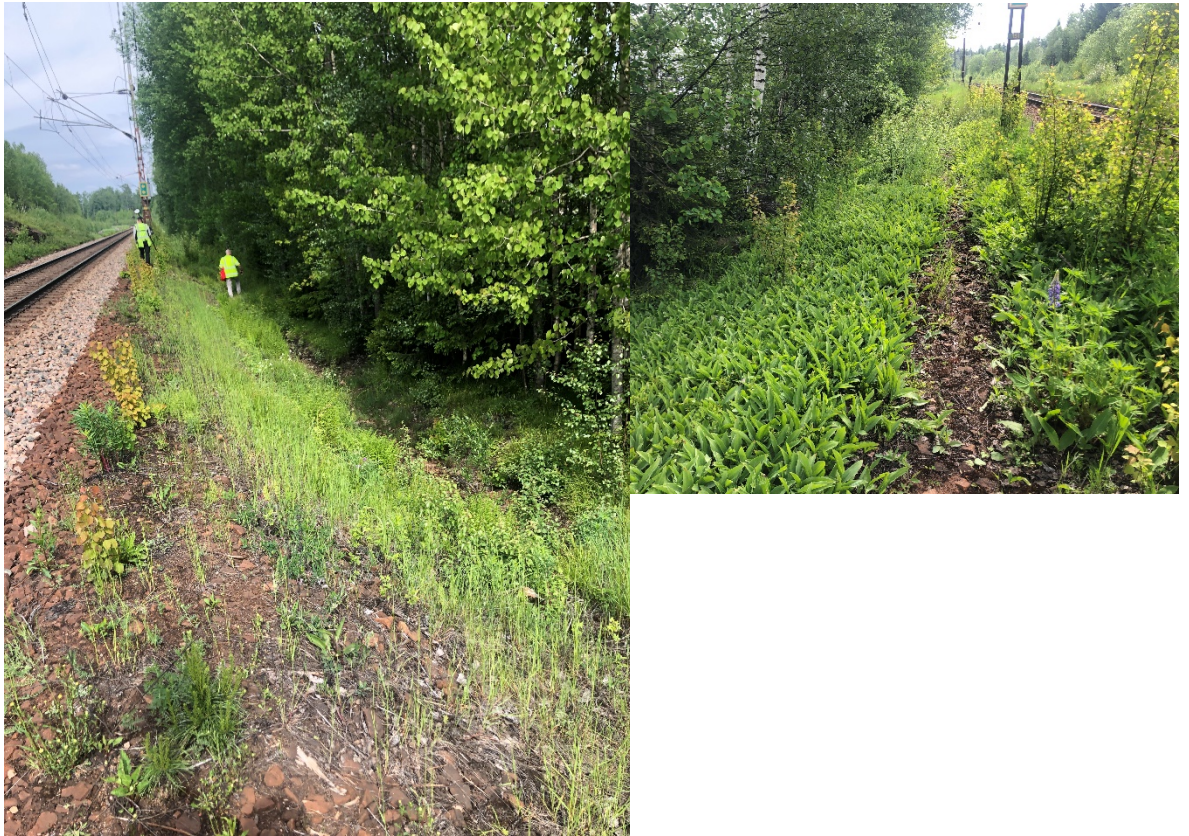
162 580 höger sida en lågpunkt

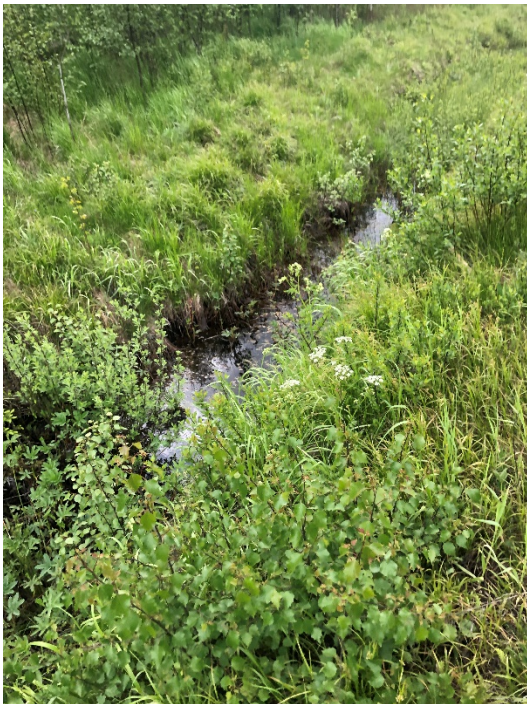
163 565 Höger sida, stående vatten.

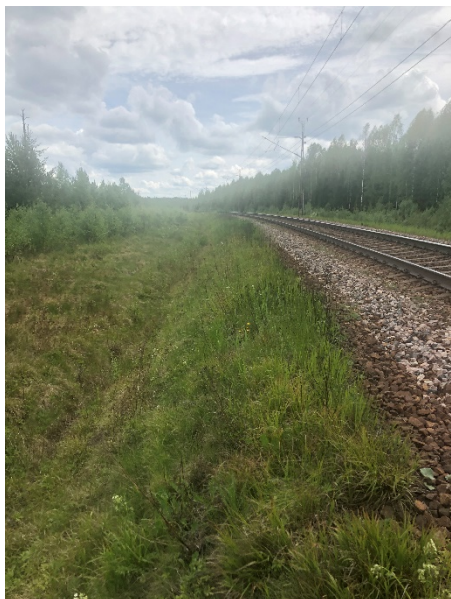
164 720 – 165 080 vänster sida Fina diken

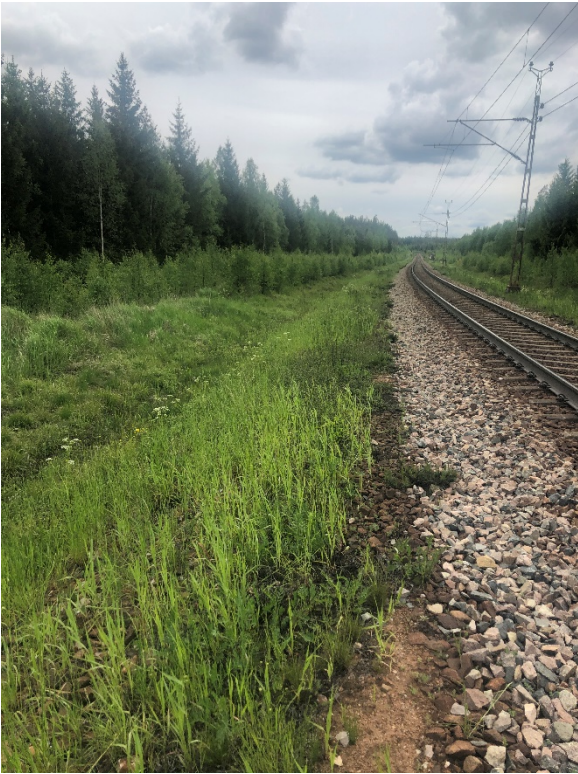
165 700 – 165 900 Vatten i dike
