# RAPPORT OM PLANKORSNINGSSOLYCKA I EKTRÄSK 2005-03-29

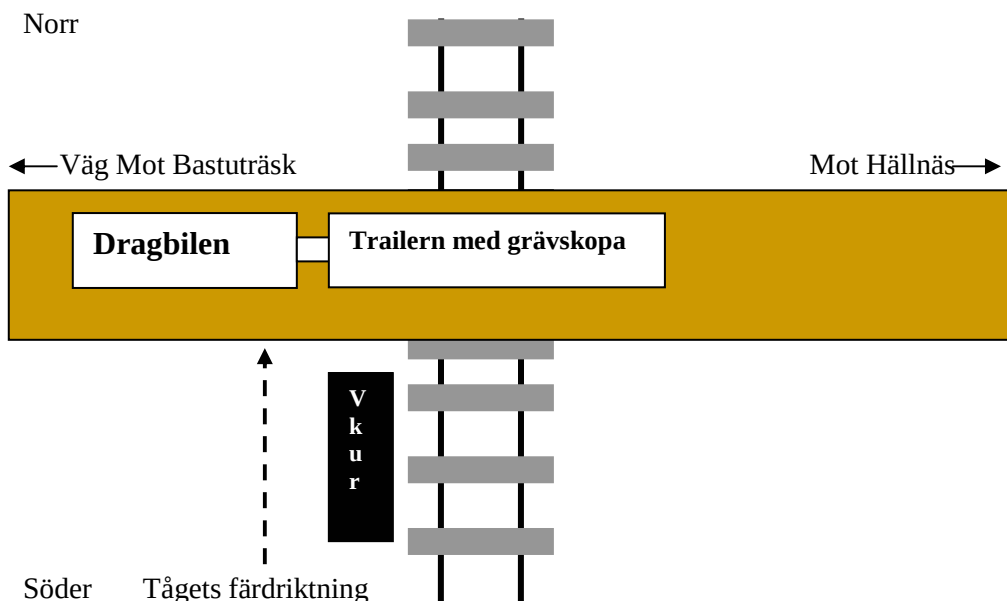
Signalen i vägskyddsanläggningen blinkade vitt och olycksbilen började köra över plankorsningen (järnvägen). Då ekipaget passerat med själva dragbilen, så att den befann sig c:a 3-5 m från närmast räls, så fastnade trailerns underrede mot marken all delens intill rälsen. Trailer med en 36 ton tunga gränskopa befann sig då stående ungefär mitt i spåret.

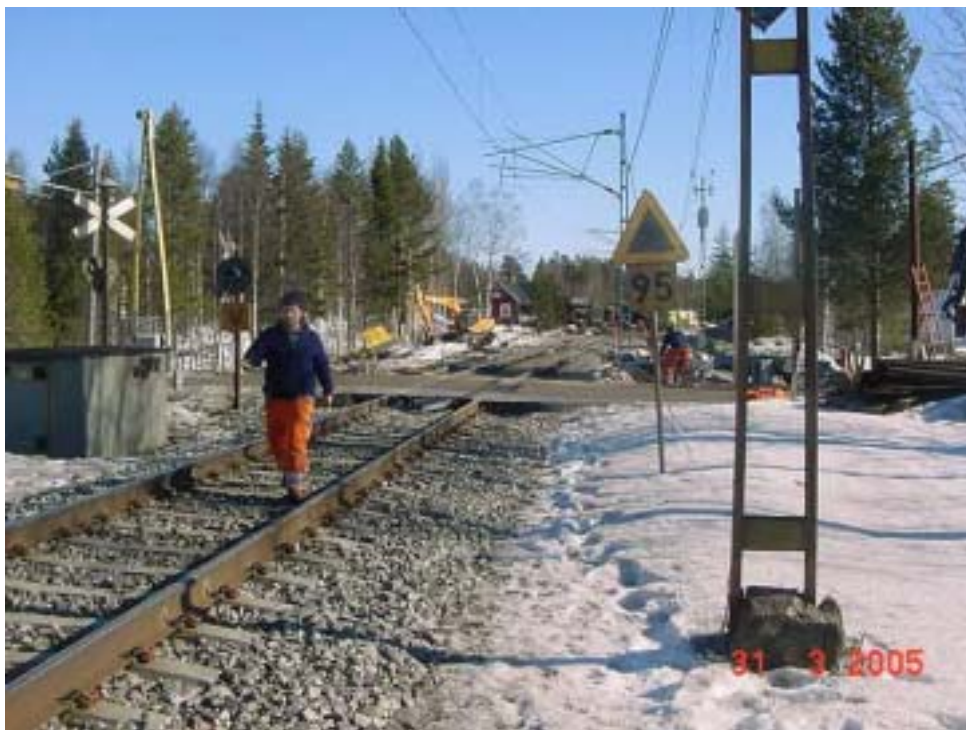
**Tågets färdväg in i Plankorsningen**

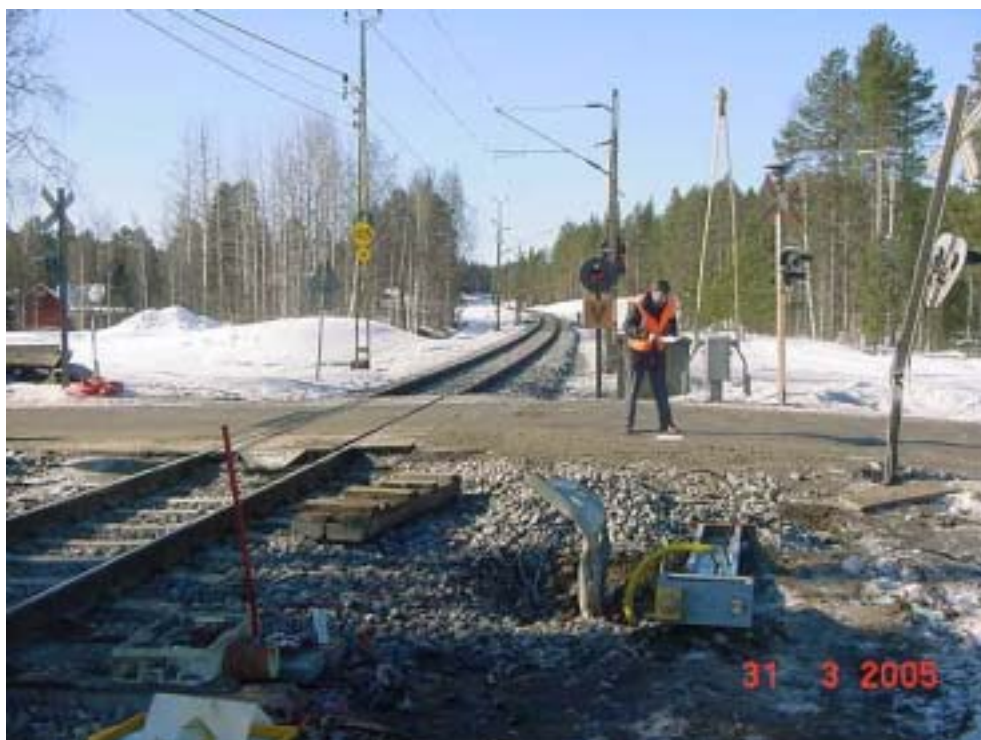
**Från detta håll kom tåget. Lastbilstrailern stod mitt i korsningen**

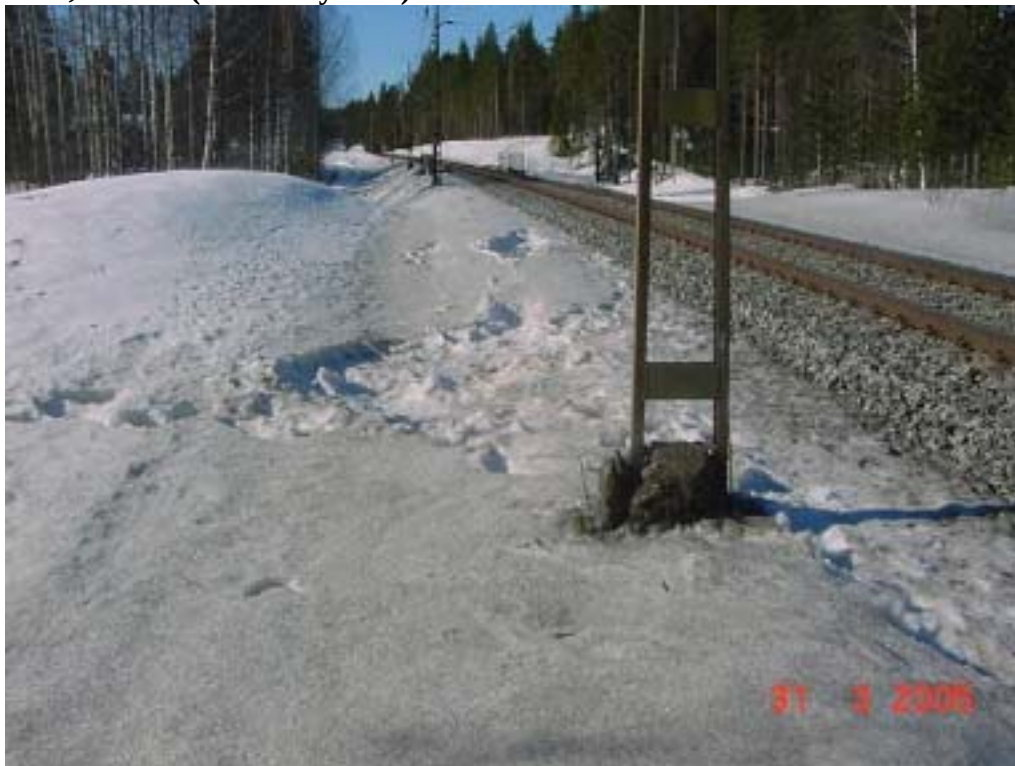
**Här landade lokföraren sedan han hoppat.**

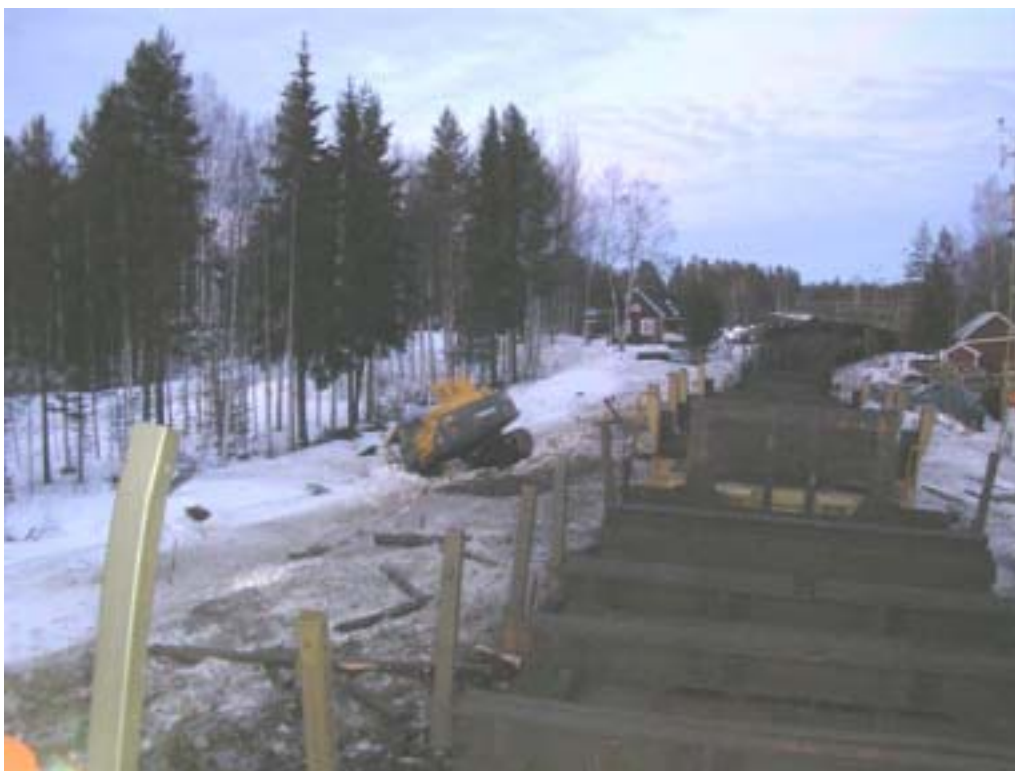
**När tåget väl stannat, såg det ut så här från Plankorsningen in på Ekträsk bangård. Lagg märke till grävmaskinen nere i slänten till vänster. Den har kastats c:a 40 m efter kollisionen.**

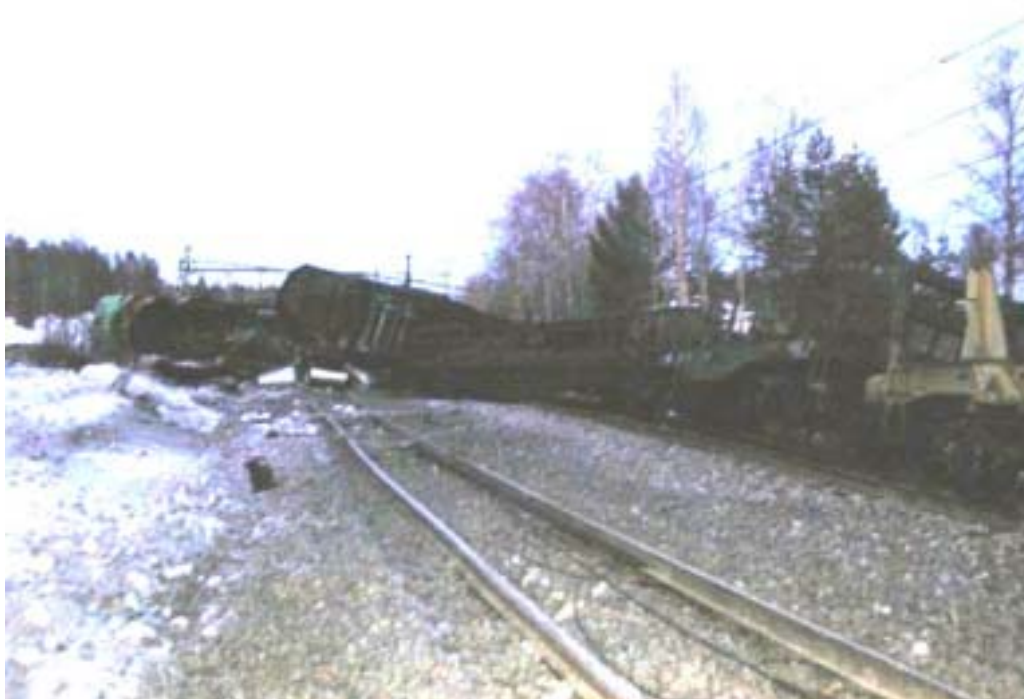
**Olycksplatsen inne på Ekträsk bangård**

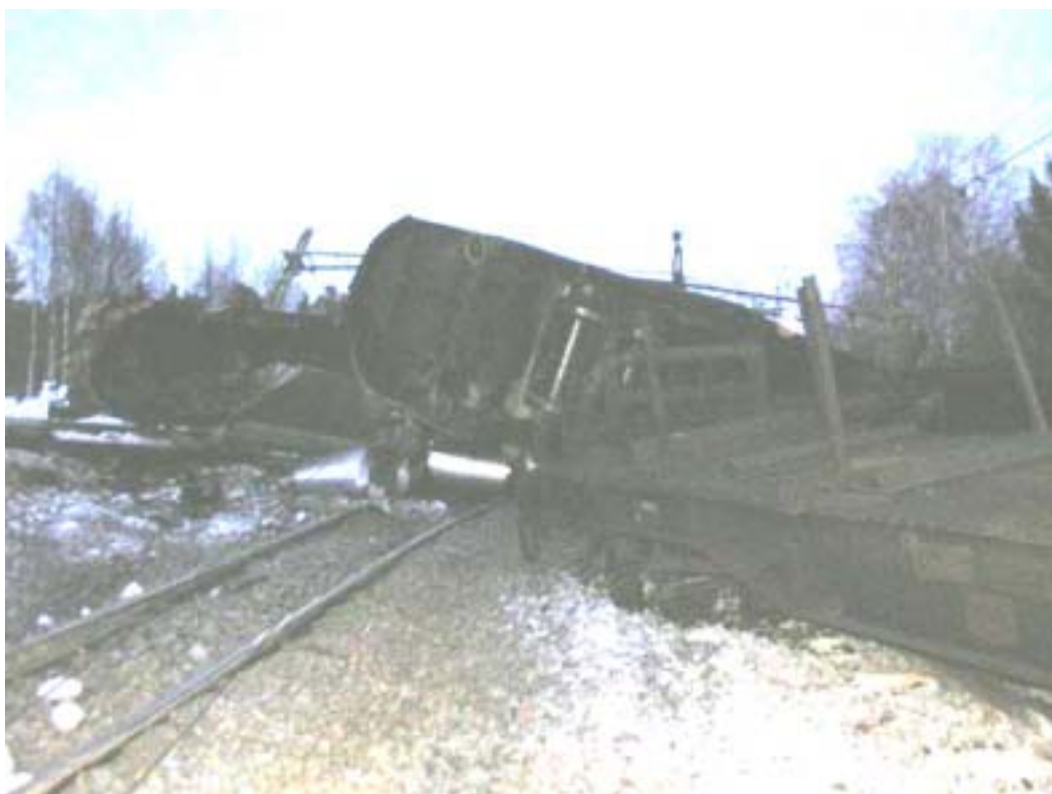
**Olycksplatsen inne på Ekträsk bangård**

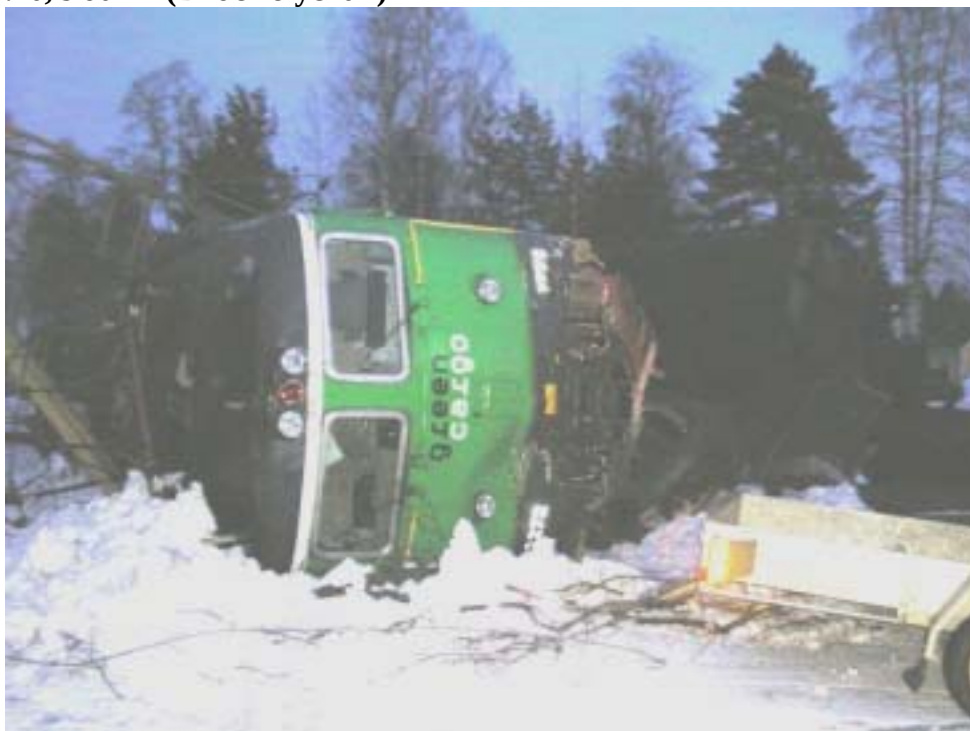
**Lokets akter**

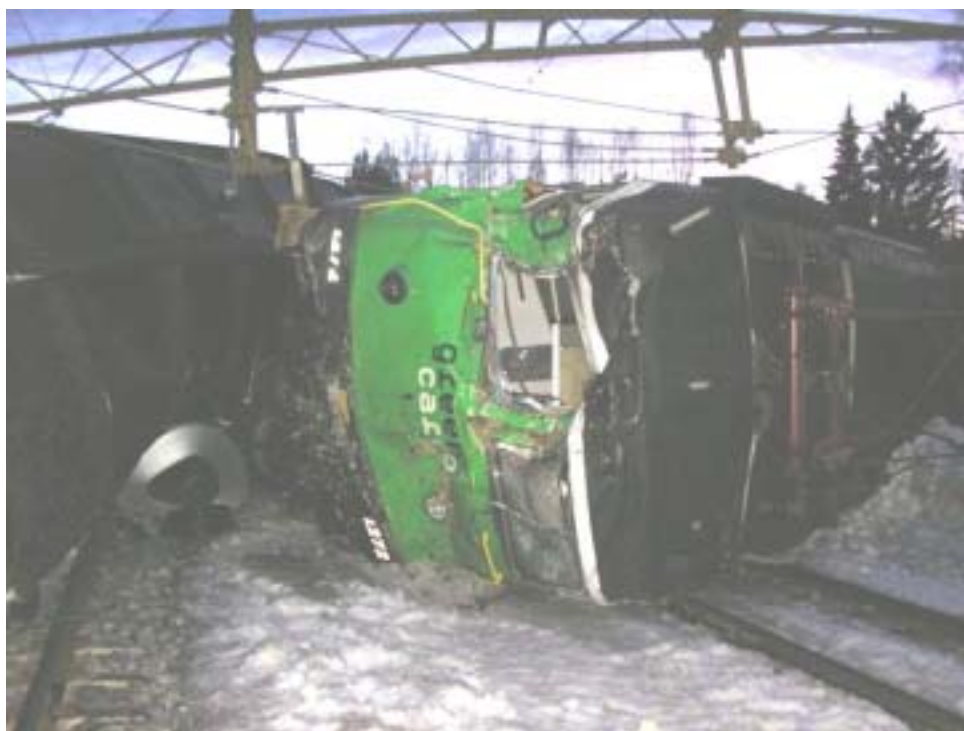
**Lokets front, som kolliderade med trailern lastad med grävs kopan**

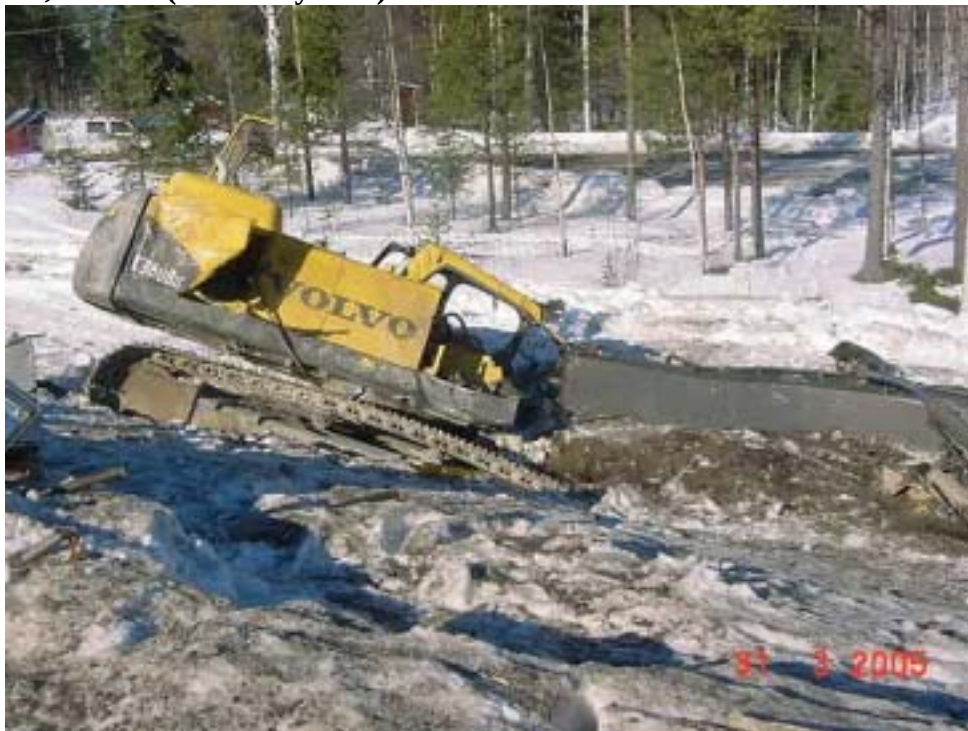
**Grävmaskinen som slungades ner i en slänt**

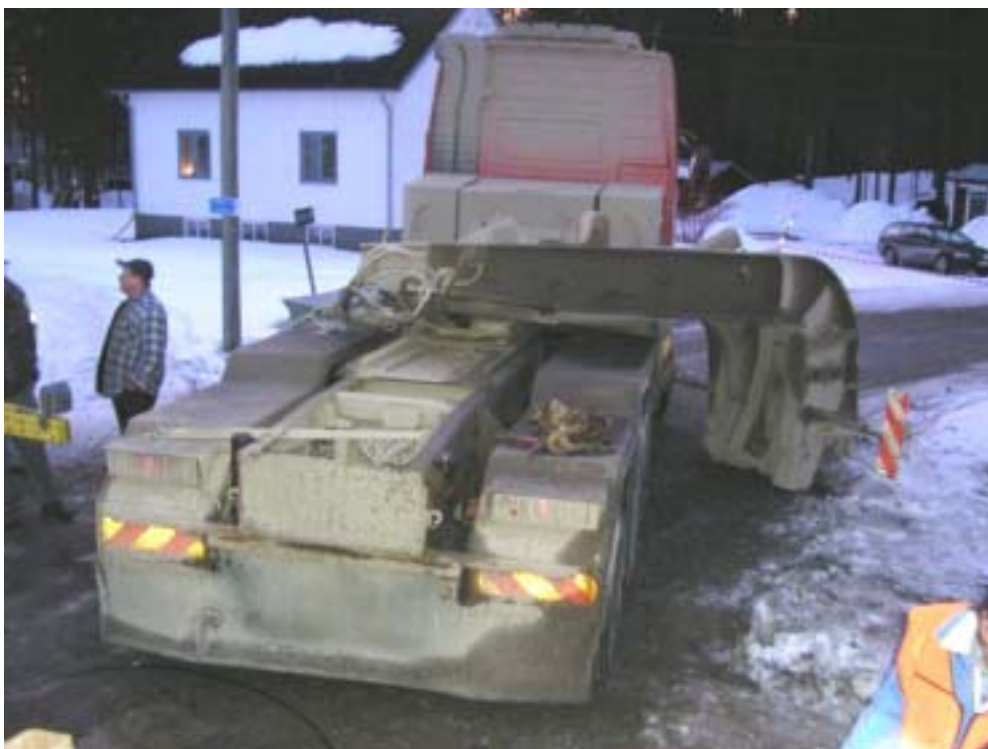
**Dragbil med svanhals som gått av**

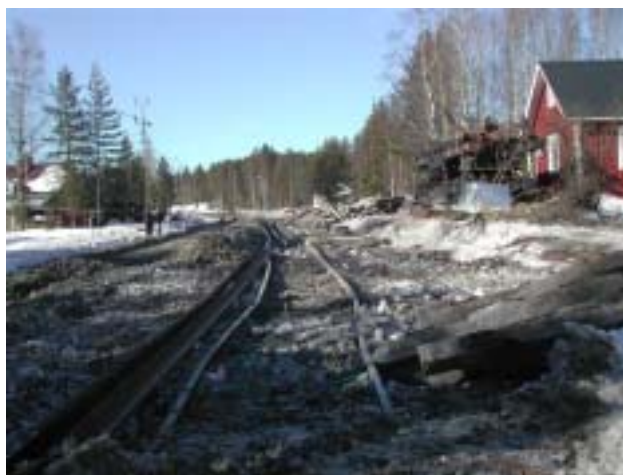
**Spåranläggningen mot plankorsningen**

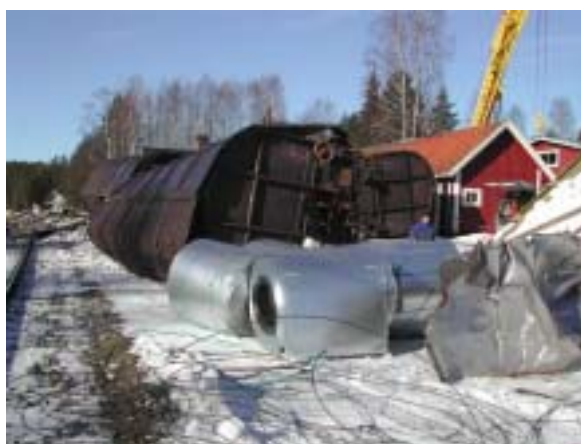
**Gods och vagnar**

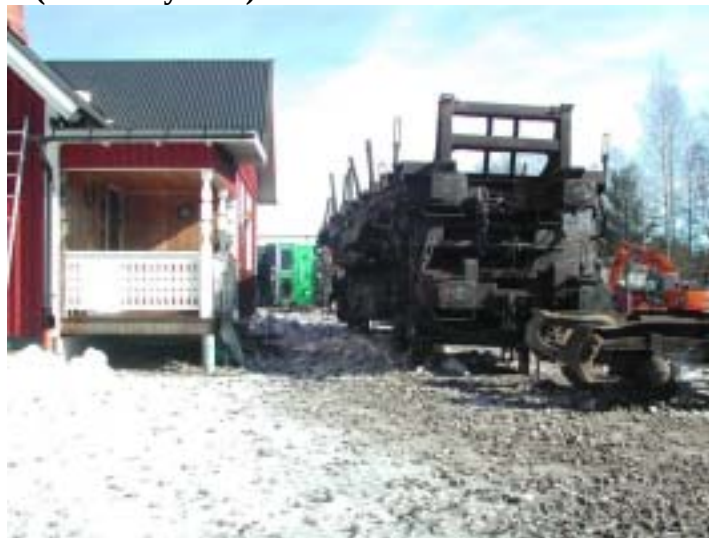
**Fastighet intill spåret, som fick skador (buskar, staket, målarfärg mm)**

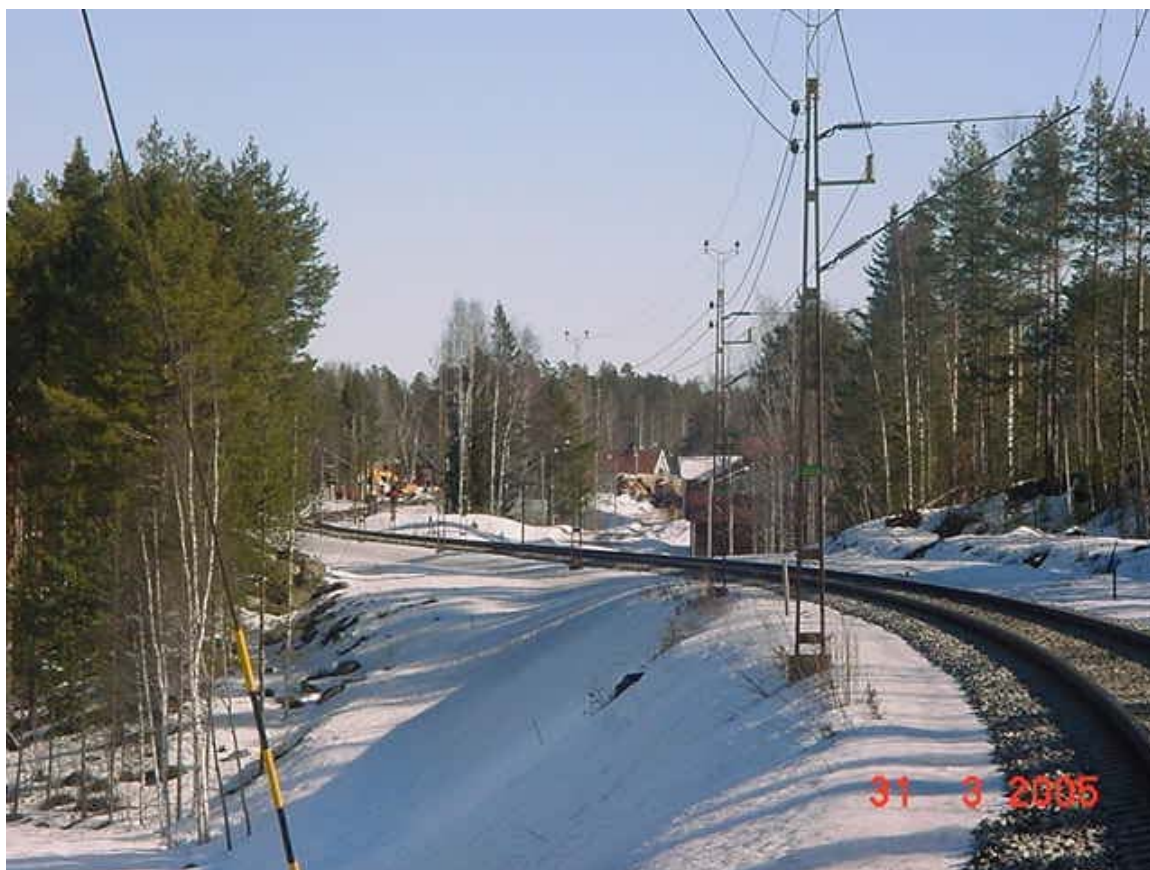
**Från detta håll kom tåget (c:a 600 m till olyckskorsningen)**

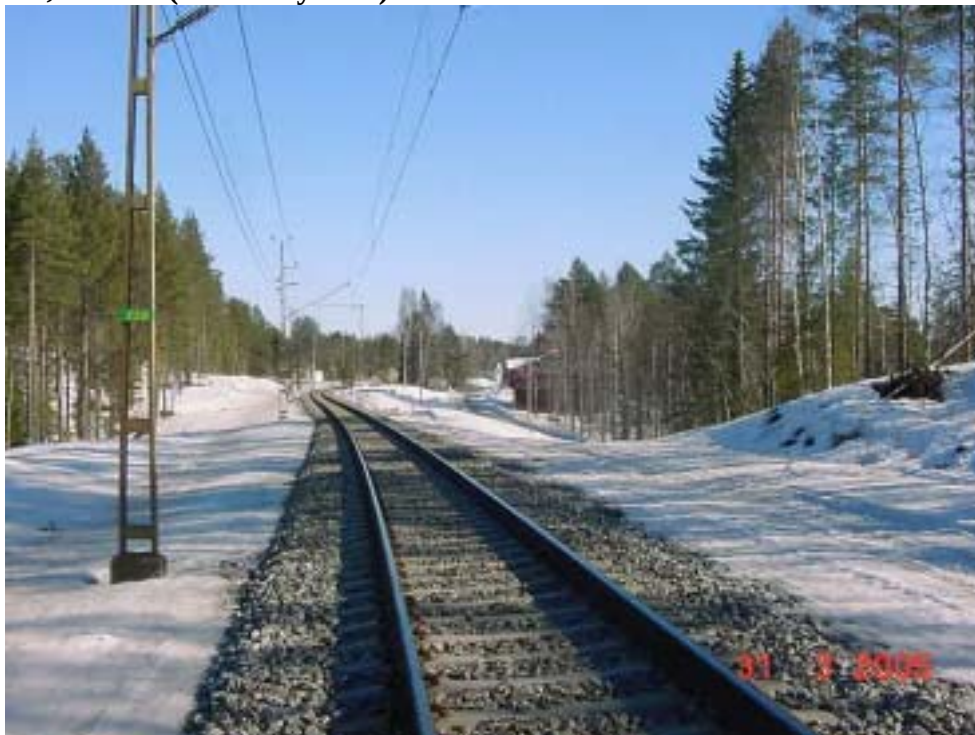
På väg mot olyckskorsningen

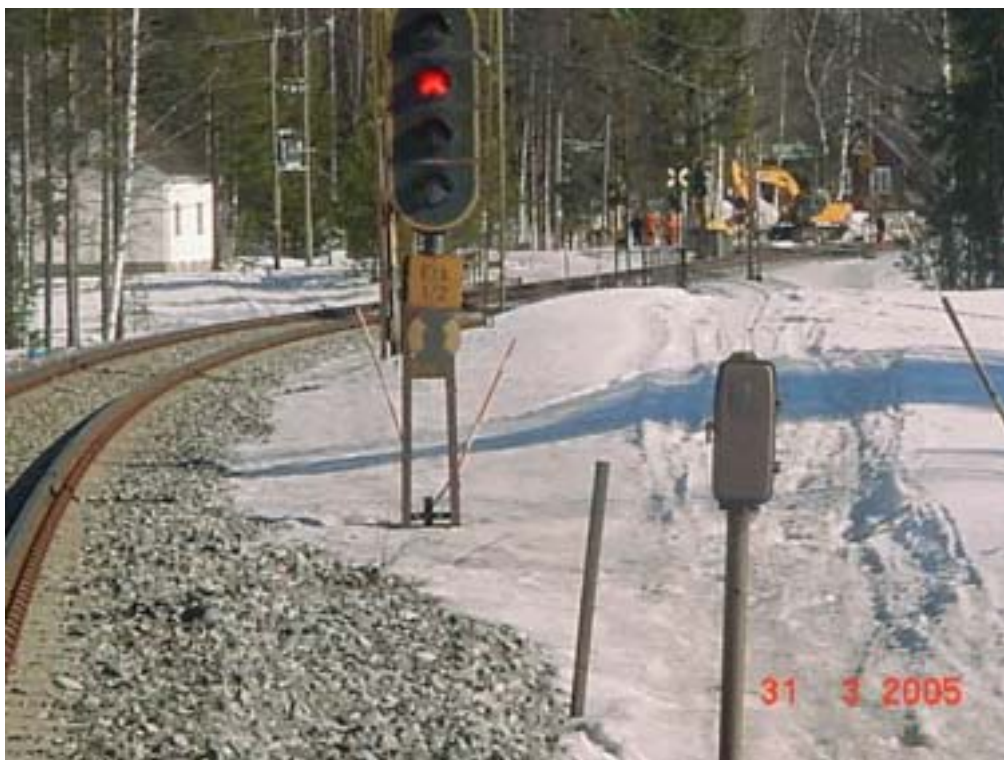
På väg mot olycksorsningen

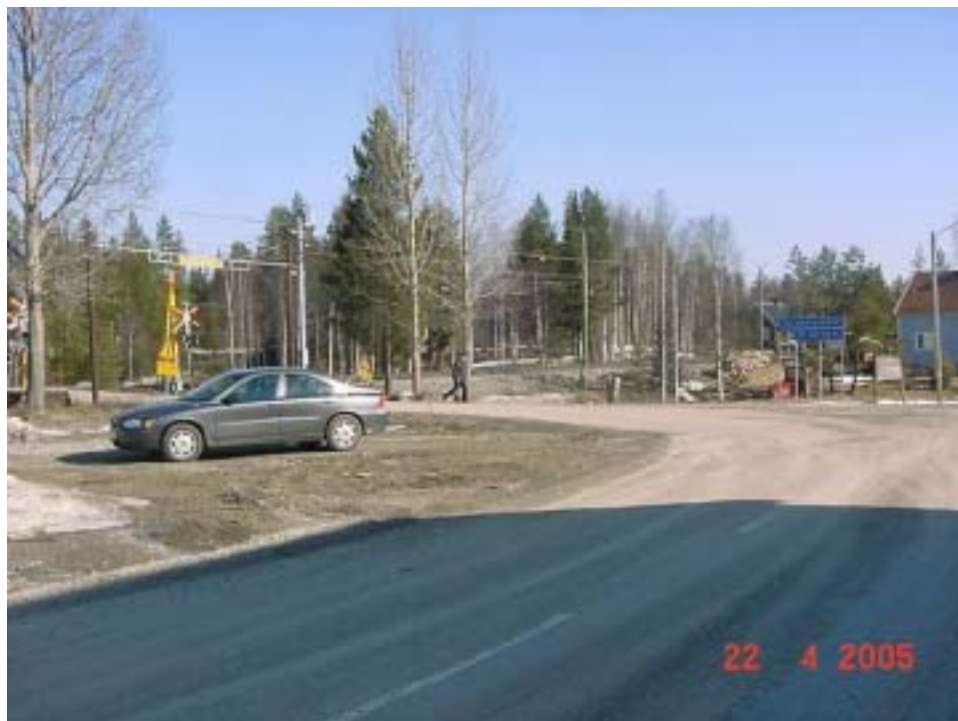
Olycksbilen (lastbilens) väg in i korsningen (Hällnåshållet)

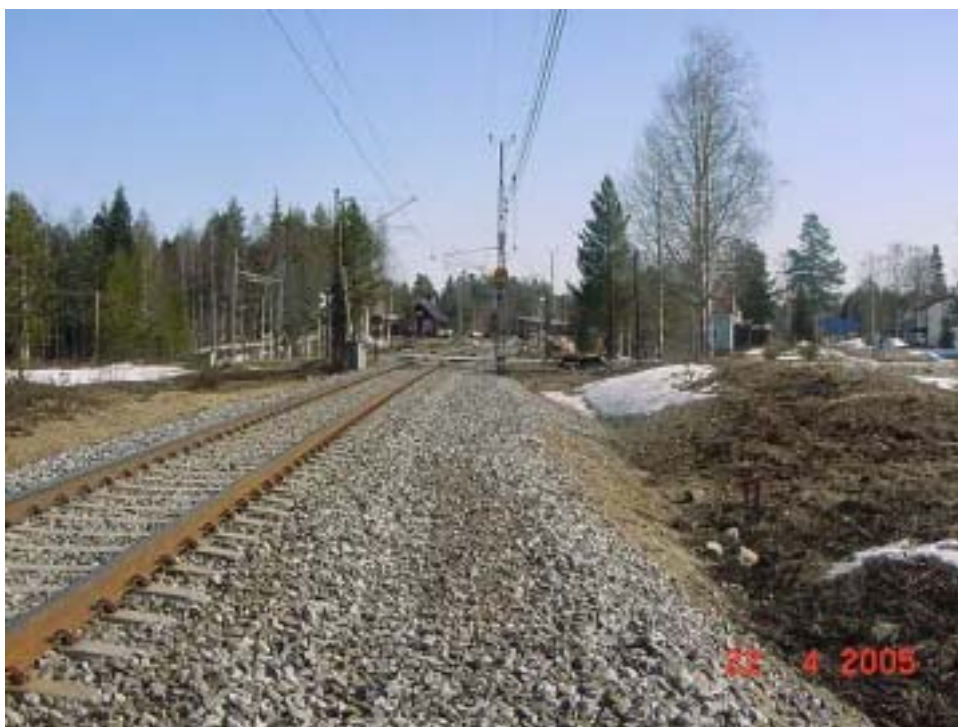
Tågets väg in i korsningen. Olycksbilen kom från höger och körde mot vänster.

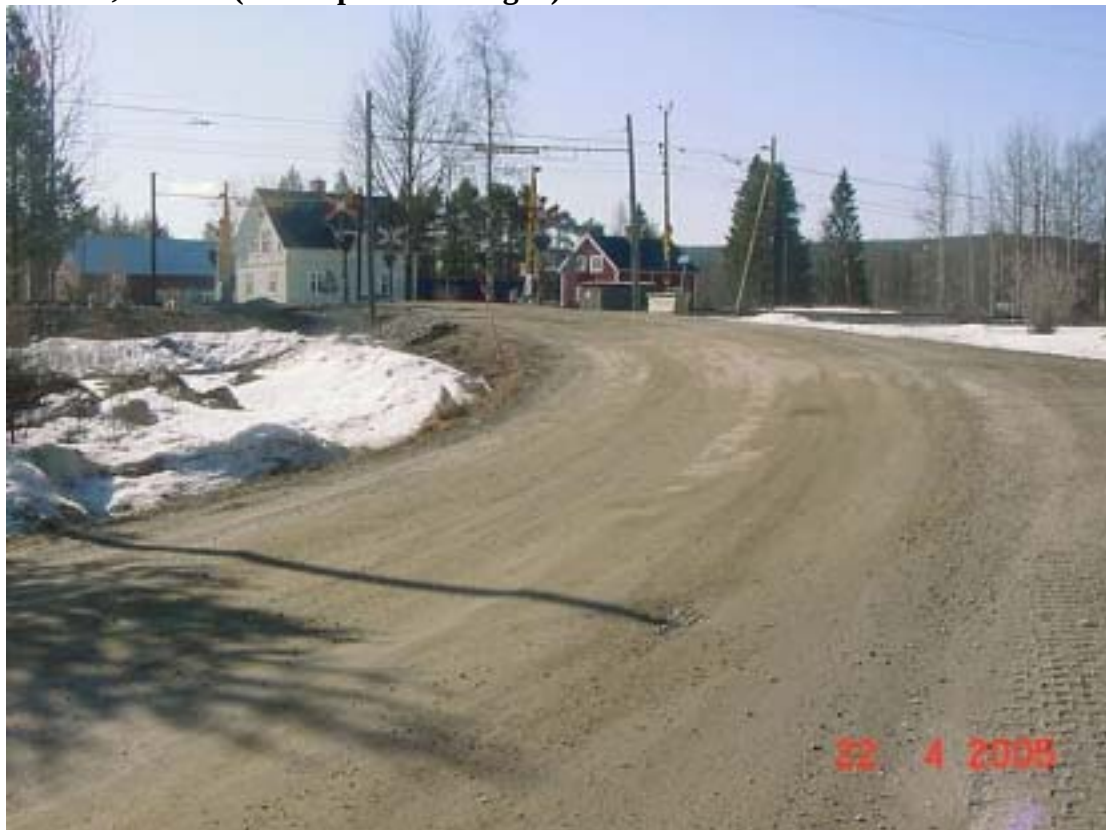
Olyckskorsningen från andra hållet (Bastuträskhållet).

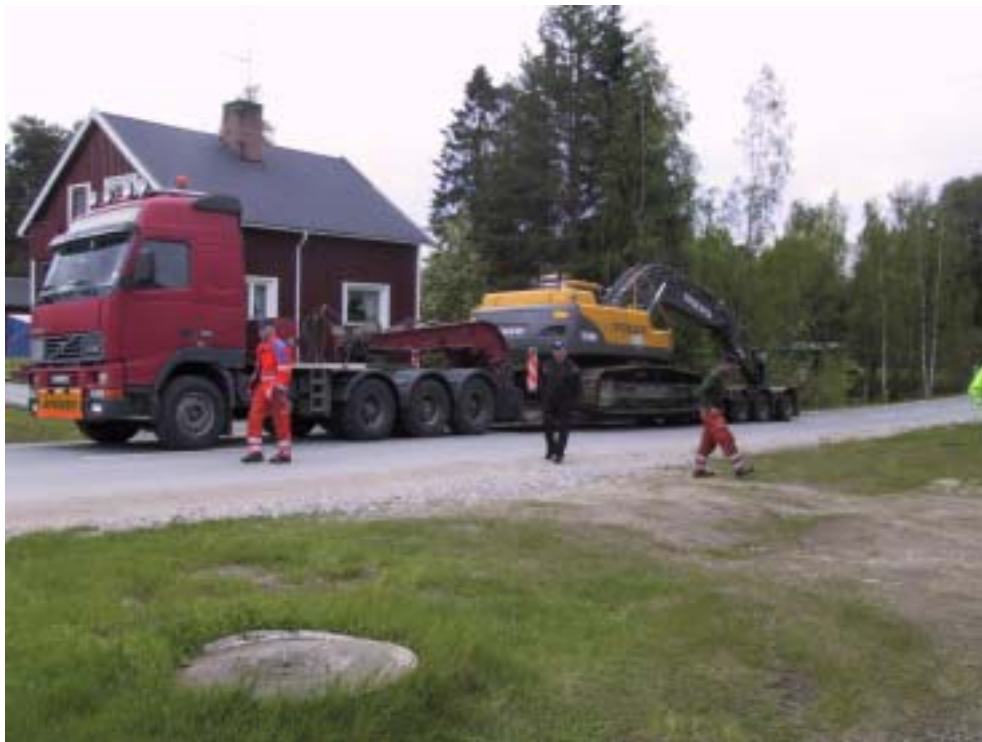
Ett ekipage, som är nästan identiskt med olycksekipaget

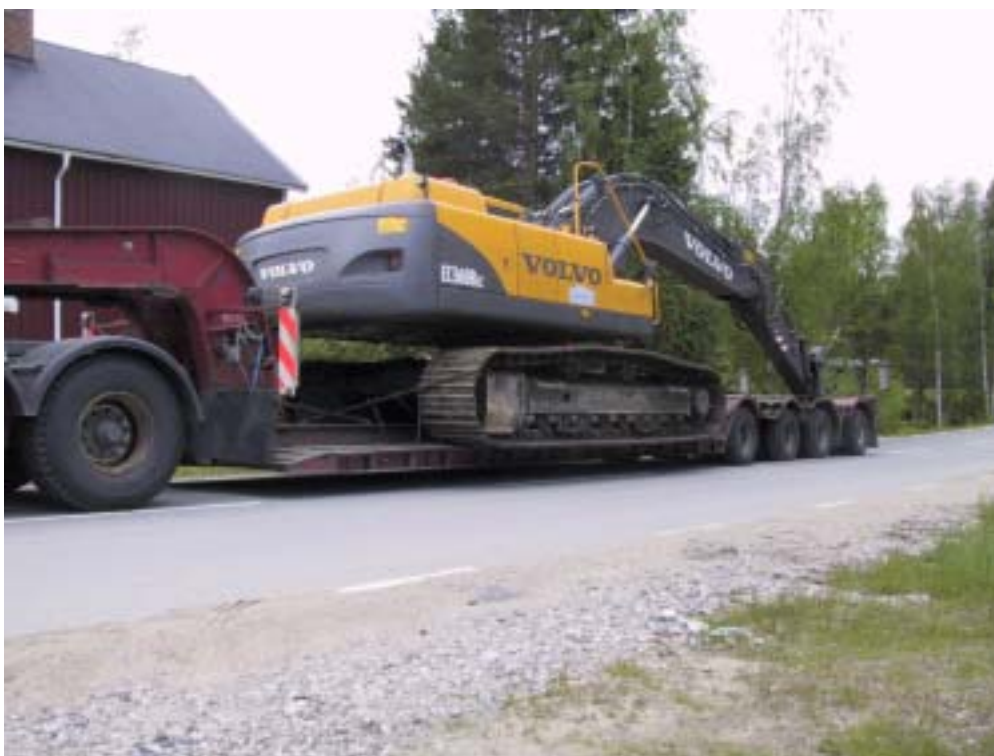
Trailern i transportläge, vilket innebär en markfrigång på 19 – 20 cm

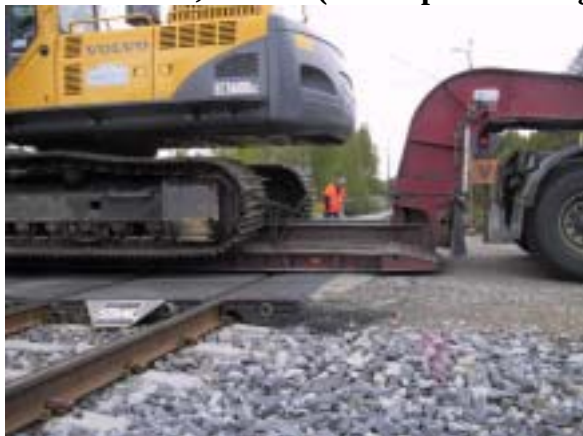
Här fastnar trailern första gången, då han går i transportläge.

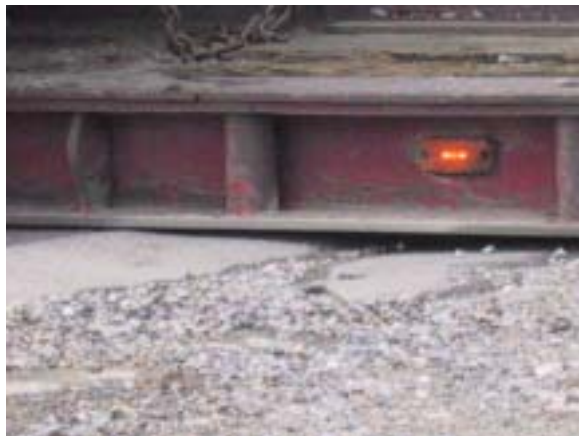
Detaljbild på trailern som fastnar

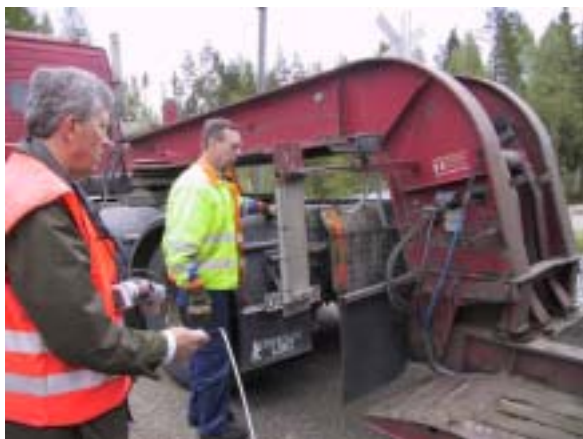
Trailerns framkant höjs c:a 16 cm

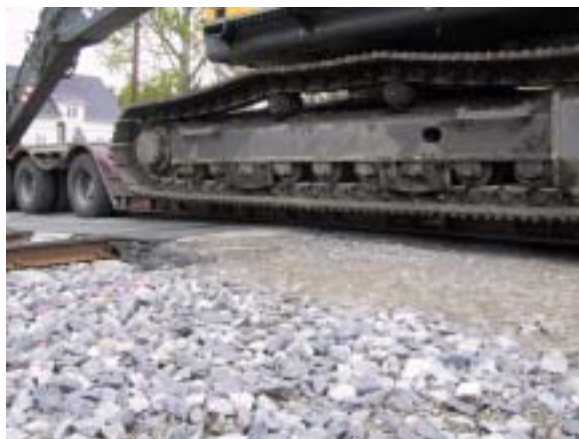
Här kör den fast på nytt, fast den höjts 16 cm i framkant

Därefter höjer man trailerns bakända med c:a 9 cm och då kan man köra över.

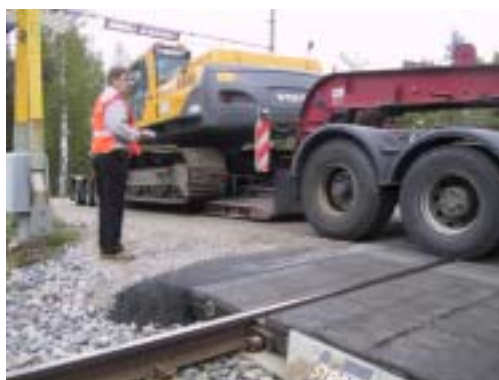
Vid återtransport över korsningen, med trailern i transportläge, fastnade den i gruset innan gummi-elementen i korsningen. Dragbilen blev stående på spåret.
