# Utredningsrapport

## Plankorsningsolycka Nosaby

2004-09-10

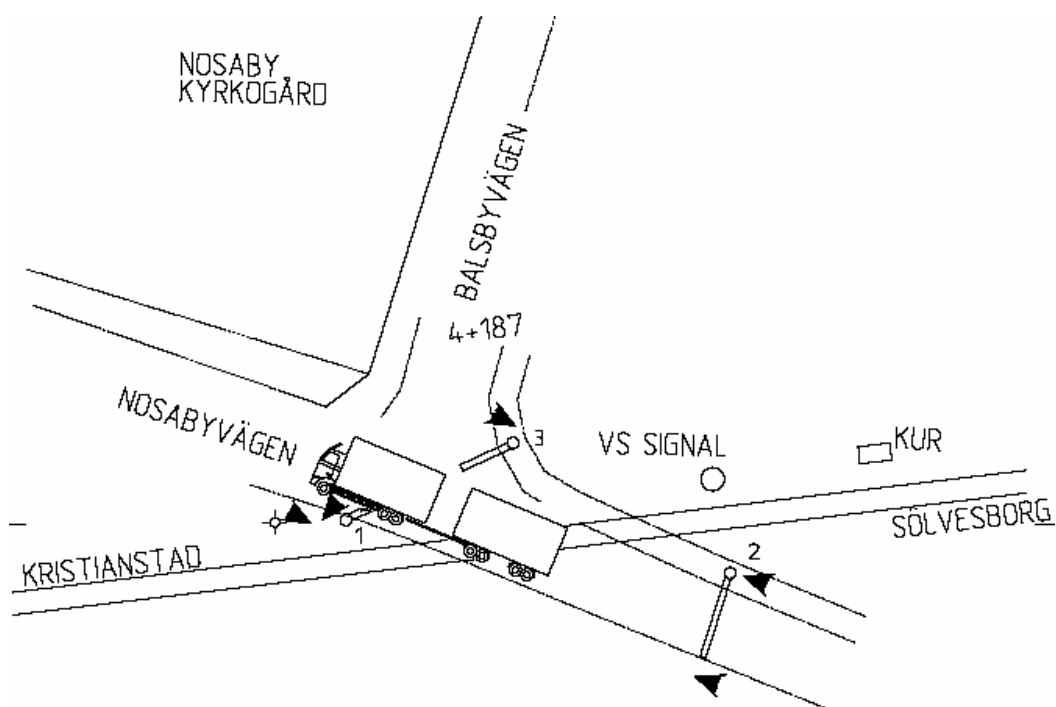
Lastbilen körde sönder bom 1 i sin strävan att komma från plankorsningen men hann inte undan helt (se bild nedan), utan släpet träffades i höger bakre delen av tåg 357 och kollisionen var ett faktum.

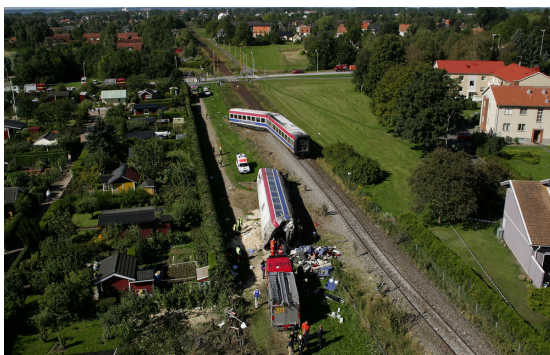
Tåg 357 (Y2K 1376), som bestod av tre vagnar (A-vagn, Mellanvagn, och B-vagn) fick mycket omfattande skador. A-vagnen som gick främst i färdriktningen erhöll omfattande skador i underrede såsom boggier och kaross. Den främsta delen där hytten är belägen erhöll skador på frontdörr där bl.a. glasrutan i denna splittrades. Karossen fick skador i fronten, hytten var intakt förutom att lösa delar och luckor hade lossnat.

*Översiktsbild på tåget.*

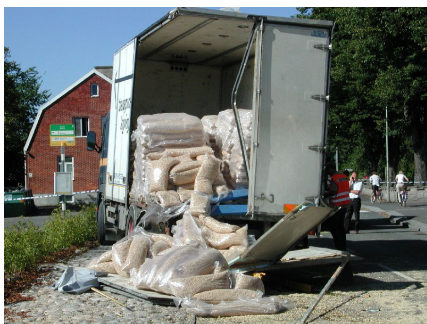
Lastbilen av märke Volvo erhöill skador både i främre och bakre delen. De främre skadorna erhöills då lastbilen körde igenom bom 1 och därefter stötte samman med en lastbil som stod på andra sidan av övergången. Den bakre delens skador erhöills vid kollisionen med tåget, eftersom släpvagnen var ihopkopplad med lastbilen. Släpvagnen fick stora skador. Främre boggi lossnade och överbyggnaden blev totalt sönderslagen.

*Skador på lastbilens bakre del.*

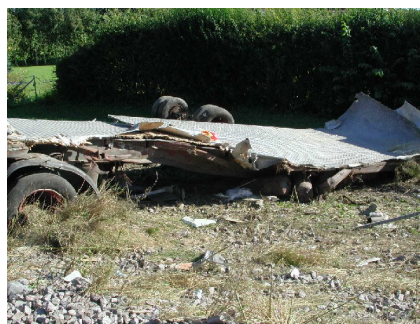
*Det totalförstörda släpet.*

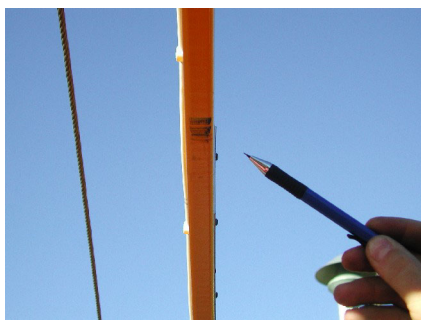
*Skrapmärken på bom 2, från lastbilens tak.*

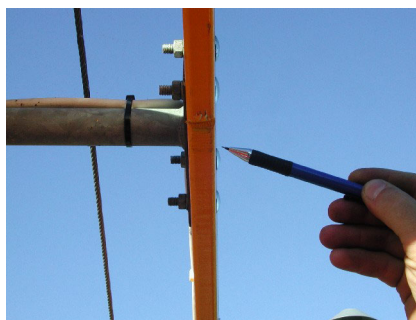
*Hack på bom 2, från släpets tak.*

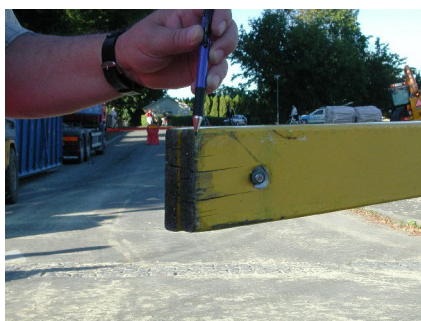
*Skrapmärke på toppbräda samt deformerad bult på bom 3 från lastbilens högra sida.*

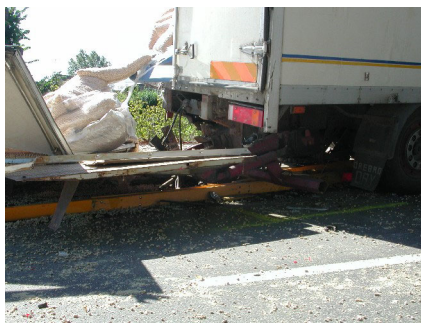
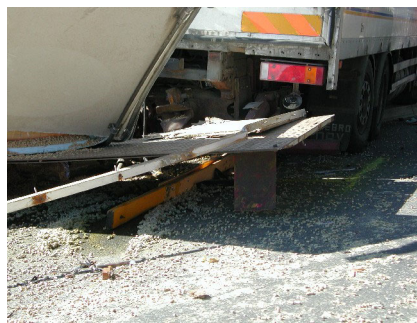
*Bom 1 (kraftigt skadad) under lastbilen.*

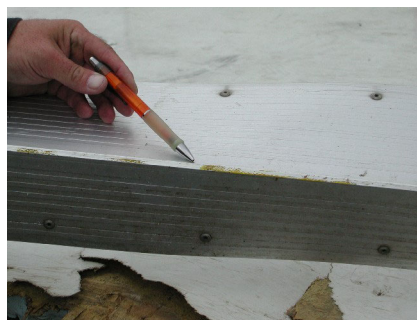
*Släpet (totalt demolerat).*

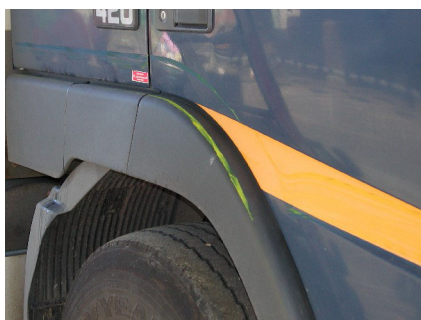
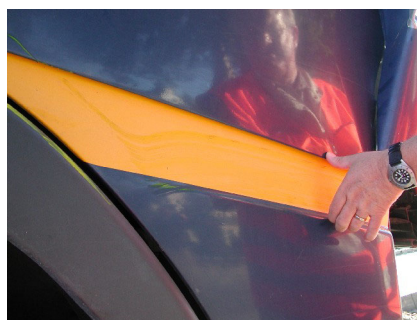
*Gula färgavskrap på lastbilen (höger sida i färdriktningen) från bom 3.*

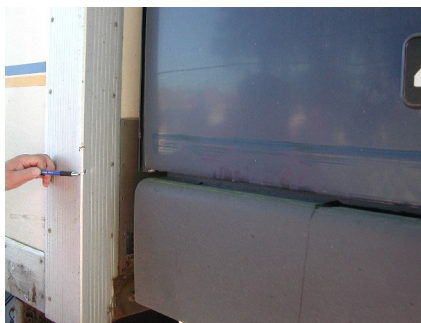
*Märke i lastbilens kaross  
från bulten i bom 3:s topp-  
bräda.*

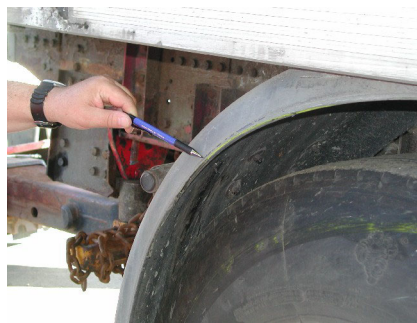
*Märke från bom 3 på lastbilens  
högra sida.*

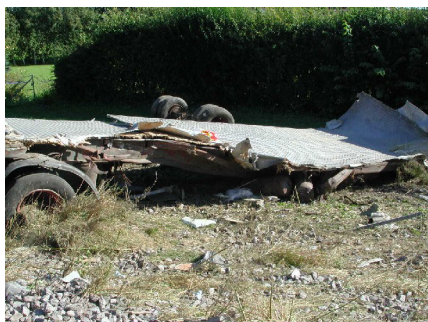
*Kollisionspunkt i släpet, av tåget.*

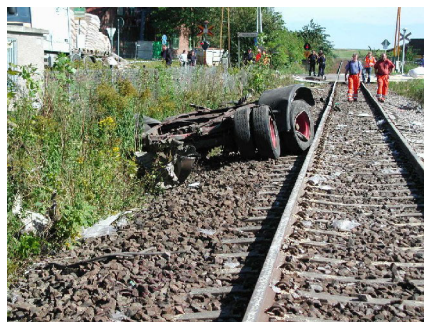
*Det skadade släpets främre boogie.*

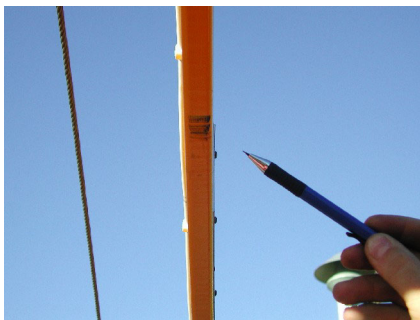
Orsakskedjan börjar med att tåget aktiverar vägskyddsanläggningen och förringningen påbörjas. Efter 10,2 sek. börjar fällbommarna att gå ned. När lastbilen passerar bom 2, södra bommen (som är på väg ned) lägger denna sig mot lastbilens tak (ej förarhytten) och glider längs taket, på höger sida i färdriktningen.

*Skrapmärken på bom 2, från lastbilens tak.*

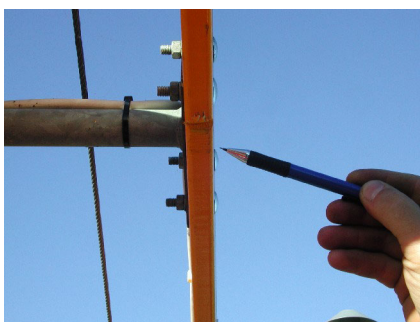
*Hack på bom 2, från släpets tak.*

Bom 2 gled på släpets tak, på höger sida i färdriktningen. Då släpet hade passerat i sin helhet gick bom 2 ner bakom släpet i ”kontrolläge”.
