# Plankorsningar

Studieresa Mittbanan, Östersund och Åre

Dokumenttitel: ALEX23:050 Plankorsningar, studieresa Östersund - Åre

Dokumentdatum: 2023-10-12

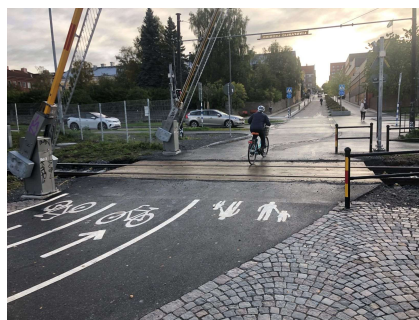
- Påfallande många cyklister tar inte notis om varningssignaleringen, utan fortsätter över plankorsningen även när bommarna håller på att fällas. En anledning kan vara att vänstersvängen precis före järnvägen tar uppmärksamheten från det röda ljuset i kryssmärkessignalen. En annan anledning kan vara att signalen är av storlek liten och därmed svårare att uppfatta än motsvarande signal i storlek normal.

*Cyklister tar inte notis om varningssignaleringen*

- Ersätt samtliga kryssmärkessignaler med sådana i storlek normal (idag storlek liten). Observera att alla kryssmärken också måste också bytas.
- Överväg förvarningsljus synlig för trafik från Frösön mot centrala staden. Även en extra högt placerad kryssmärkessignal som syns på längre håll.
- Behåll ljudsignalerna men byt till svenskt ljud när detta finns tillgängligt. Ljudsignalerna behöver utvärderas i ett senare skede när kryssmärkessignalerna är utbytta.
- Föreslå kommunen att registrera ett vägnamn, förslagsvis Samuel Permans gata, i Nationella vägdatabasen, NVDB.
- Byt beläggning i plankorsningen.
- Ta bort reflexerna på elskyddsportalen.
- Förtydliga TRVINFRA-00304, när det gäller användning av kryssmärkessignal storlek liten.

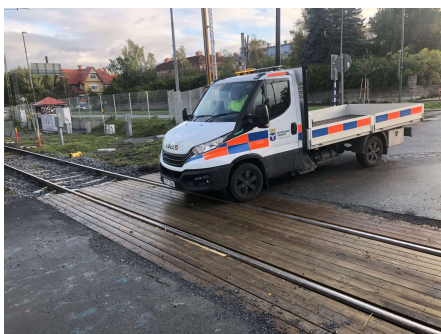
- Kryssmärkessignalerna är nu korrekt placerade efter att ha riktats om.
- En lätt lastbil från Östersunds kommun passerade plankorsningen som enbart är avsedd för gång- och cykeltrafik. Föraren fick en tillsägelse.

*Kommunen tar en genväg*

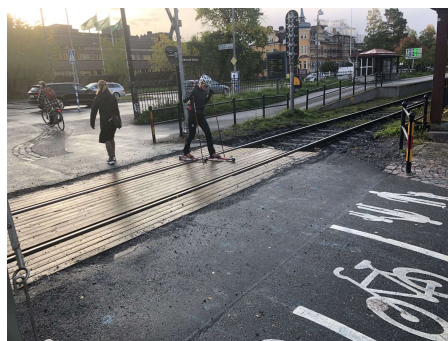
- Beläggningen i plankorsningen är undermålig och förefaller vara provisorisk. Visserligen är plankorna hela, men det finns ojämnheter mot den anslutande asfalten. Den som framför en ”paraplyvagn” eller färdas på rullskidor (vanligt vid just denna plankorsning) riskerar att fastna i flänsrännan. Detta hindrar snabb utrymning av plankorsningen.

*Beläggningen i plankorsningen är undermålig*

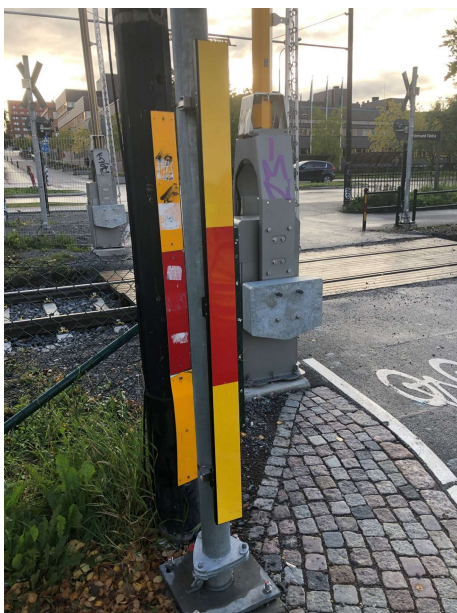
- En elskyddsportal är felaktigt försedd med reflexer.
- Plankorsningen saknar kommunalt vägnamn i vägdatan NVDB.

*Felaktigt placerade reflexer på elskyddsportalen*

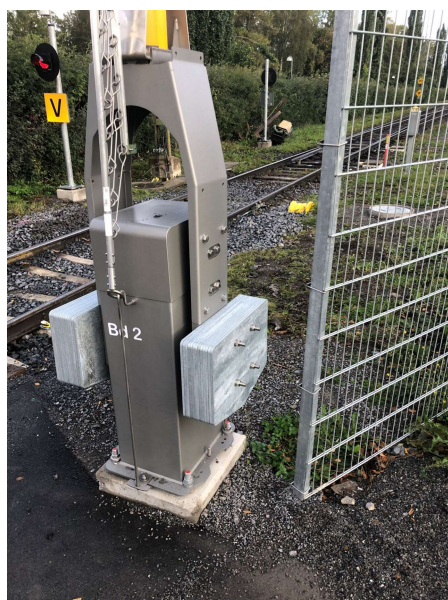
- Intrångsskyddet gjordes ”på pek” vid installationen hösten 2022. Anledningen var att relevanta krav saknades i TRVINFRA. Dessa har senare uppdaterats och kraven uppfylls.

*Intrångsskydd*

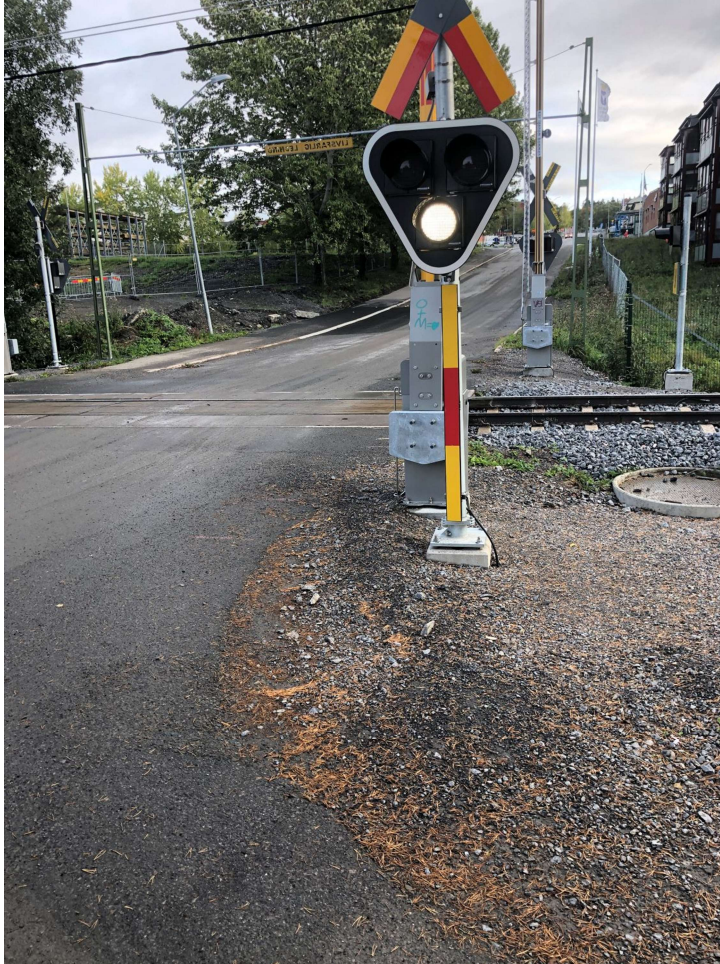
- Inventeringsdata är inte uppdaterade. Accepterad inventeringsaktivitet finns dock i Plk-webb men uppdraget är ännu inte utfört.
- Intrångsskydd saknas, med risk att gående rundar bomdriven.
- Bomkjolar är under montering.
- Anders förklarar att det är många gående från den närbelägna badplatsen sommartid.

*Intrångsskyddet kan behöva kompletteras*

- Undersök varför inventering inte har skett.
- Komplettera med intrångsskydd.

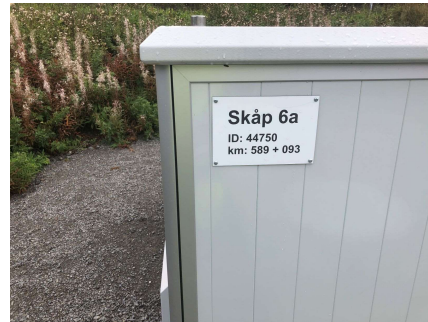
- Intrångsskydd i form av stängsling invid bomdriven saknas.
- En av kabelbrunnarna har vatten i botten.
- Märkskyltar är fastskruvade i skåpet istället för klistrade.
- Platsinformationen är visserligen korrekt men inte placerad på rätt ställe och delvis upp-och-ner.
- Dimensionen på rörkanalisation till yttre objekt konstaterades vara 100 mm, vilket är sin ordning. Klenare rör än 75 mm fungerar dåligt, något som har konstaterats i ett annat projekt.

*Märkskylt, fastskruvad*

- Komplettera med intrångsskydd.
- Förtydliga krav i TRVINFRA-00304 och TRVINFRA-00307 att det inte är tillåtet utan leverantörens medgivande att skruva fast något utanpå teknikbyggnaden.
- Se över dränering av kabelbrunnar.
- Korrigera platsinformationen.

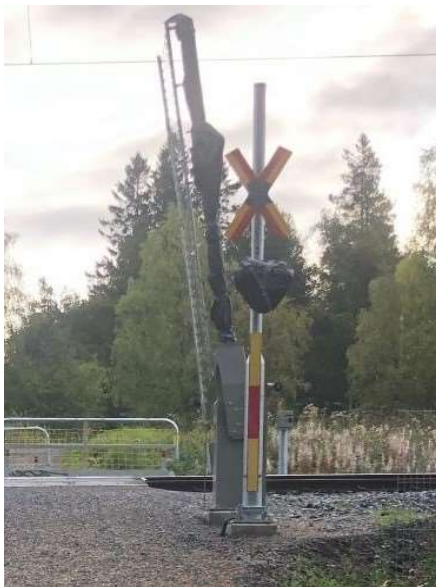
*Utan intrångsskydd går bommen att runda*

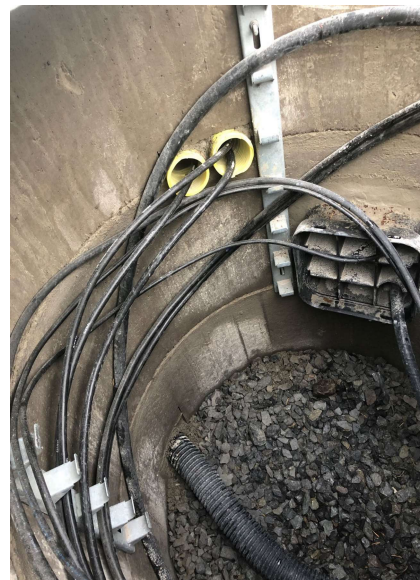
*Kabelbrunn, med rörkanalisation till yttre objekt*

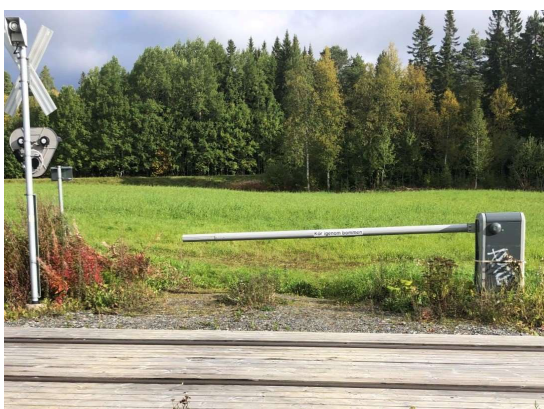
- Ett spännband var placerat runt ett av bomdriven. Signaltekniker Anders kontaktades och han förklarade att spännbandet troligen glömts kvar sedan en "glappande" sensor bytts ut. Den felaktiga sensorn hade larmat om att en inspektionslucka var öppen. Spännbandet togs bort och ingen felindikering kunde konstateras.
- I gräset låg några överblivna bommar samt några lastpallar. Anders lovade att ta hand om dessa.
- Användaren, Nils-Olof var mycket nöjd med den väsentligt ökade säkerhet som vägskyddsanläggningen nu erbjuder.
- En av är inte horisontell i fällt läge.
- Ägoväglådan saknar lås.
- Kryssmärkenas baksida är saknar platsinformation.

Bommen är inte horisontell. Platsinformation saknas på kryssmärkets baksida

- Förse kryssmärken med platsinformation.
- Åtgärda bommen så att den blir horisontell.
- Städa! Ta bort bommar och lastpallar.
- Förse ägoväglådorna med lås
- Lämna ut nyckel till markägaren

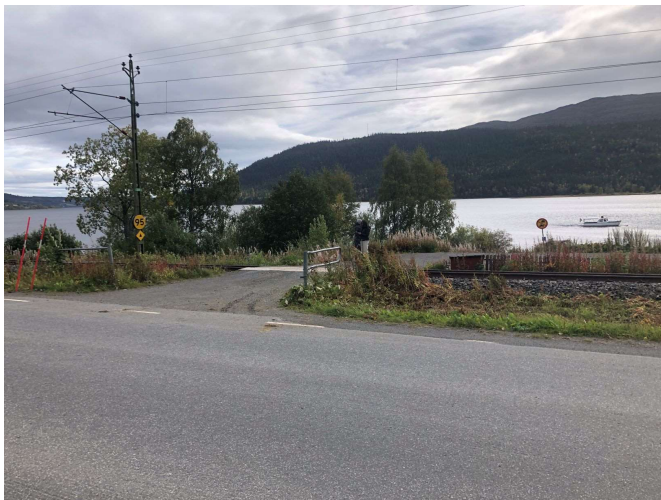
- Sikten ger enligt Plk-webb enbart 2 sekunder att kunna se ett tåg som framförs med banans hastighet. Två incidenter finns registrerade. Ljudsignaltavlor finns från båda hållen.
- Magasinet är kort och lutningen brant, men mätdata saknas.

- Utred plankorsningen för eventuella åtgärder.
