# TEKNISKT MEDDELANDE

Dokumentnr: Spf ID184

## **Mottagare ZS8A-GE8DA (0665656) och Sändare ZS8A-GS8DE (0665655)**

Alla järnvägsanläggningar, konventionellt linjeblock, felindikering, styrning av växelvärme mm.

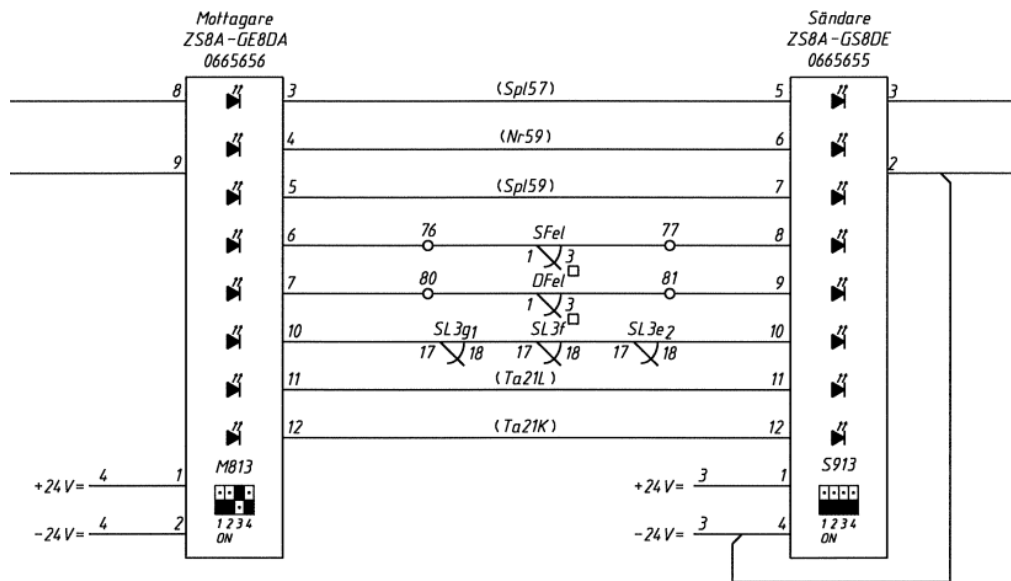
Vid nyinstallation alternativt byte från äldre typ av ZS8 med art.nr. 0665650 ska DIP-switchar ställas om i enlighet med exempelbild.

Om mottagarens DIP-switch 3 är i off-läge aktiveras en minnesfunktion om kommunikationen försvinner. Om kommunikationen bryts uteblir aktuell status.

Exempel från signalritningar.
