TEKNISKT MEDDELANDE

Ärendenr: TRV 2017/107859

Felavhjälpning vid slingstörningar

Instruktion för felavhjälpning vid slingstörningar i utdelssystem JZU840, version 4

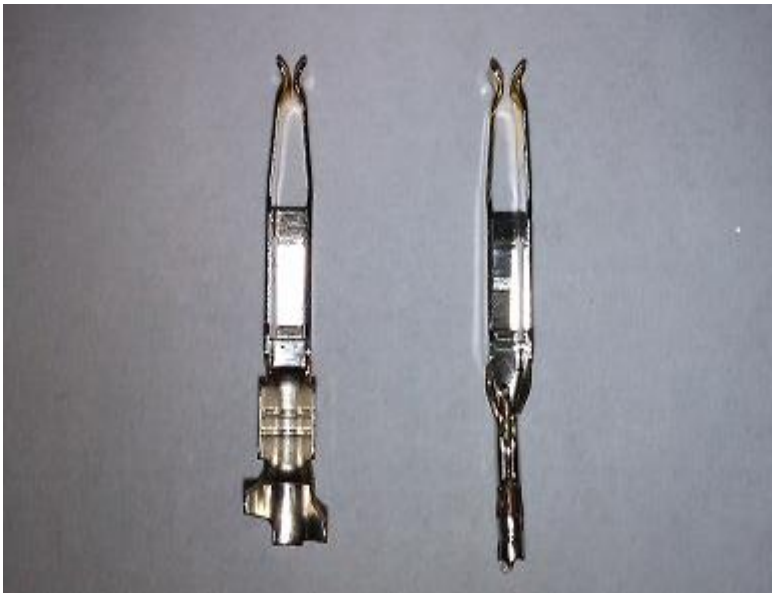
Det har visat sig att **hylsorna** i handskarna (TRV art.nr 0675141) tappar sin klämkraft med tiden, se bild 1, vilket kan leda till dålig kontakt. Dåliga **hylsor** behöver bytas ut. Genom att placera flera **hylsor** i tomma platser i handsken kan en bättre fixering av handsken uppnås.

Bild 1. Till vänster visas en ny hylsa och till höger en gammal.

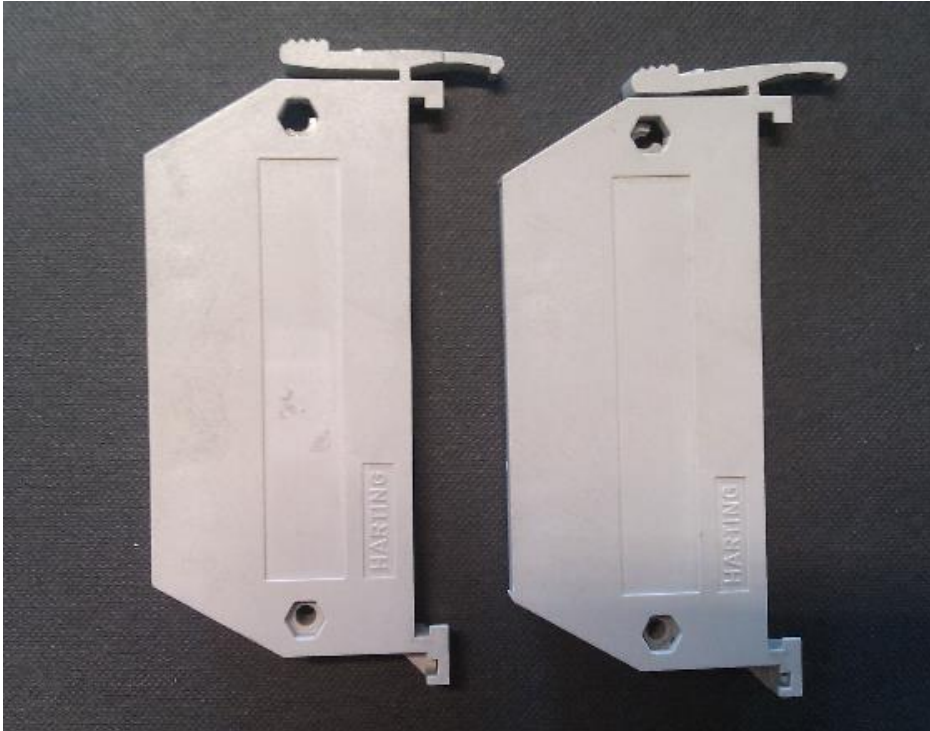
Plasthakarna på handskarna (TRV art.nr 0675138) kan också tappa sin fjäderkraft, se bild 2. Handskar med detta problem behöver också bytas ut.

Bild 2. Till vänster visas en ny handske och till höger en gammal.
