Väg 83, Bollnäs – Röste

Vägplan - PM Byggnadsverk, 2020-11-02

Tillståndsbedömning av befintliga stöd Gångbro över Röstean

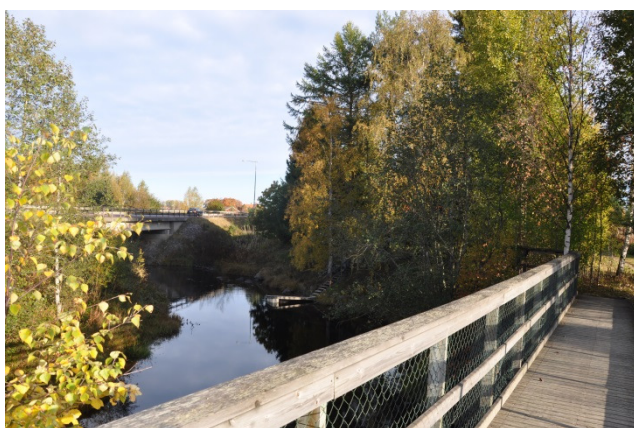
Befintlig spång, se figur 15, bedömdes inte uppnå tillräcklig god kvalitet enligt förstudie. Denna rivs därför och ersätts av en ny bro. Bredd på föreslagen bro är satt till tre meter och den kan uppföras till samma kostnad i trä eller stål.

Figur 15 Vy från befintlig spång. Väster om bron skimras väg 83.

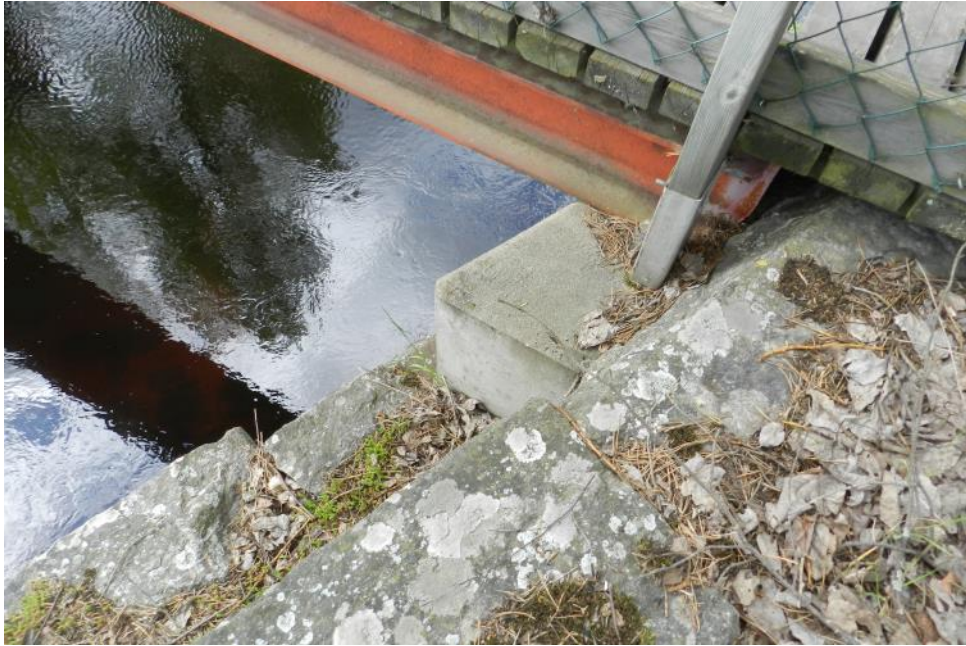
Figur 4 pågjuten lagerpall direkt på stenraderna.

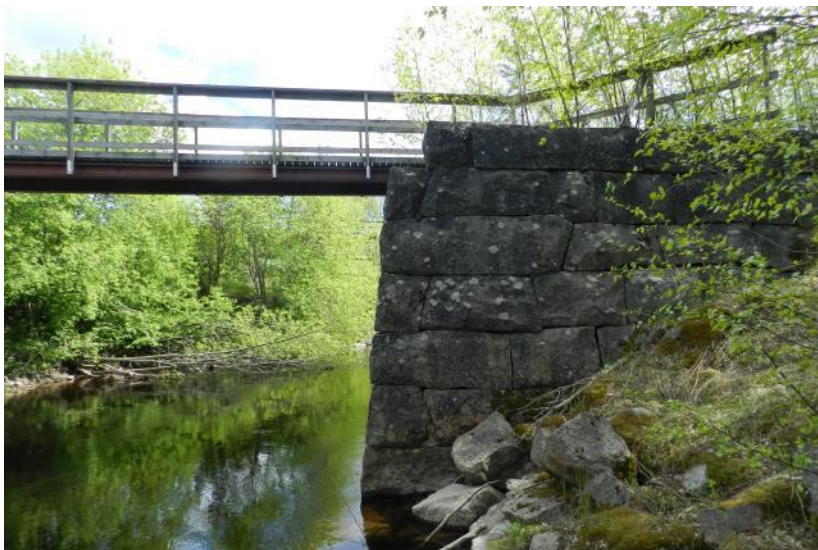
Generellt har växtligheten tagit över mycket kring stödet och då både vad gäller de anslutande konerna samt ovansida av landfästet. Vid brokonen på västra sidan närmast vattenlinjen finns en indikation på hur det skulle kunna vara tänkt med slänten närmast bron. Här ligger större stenblock som skulle kunna fortsatt hela vägen upp till marknivån men som i nuläget bara ligger i ca två rader närmast vattenlinjen. Dessa stenar kan även vara det som är kvar från ett eventuellt tidigare utlagt erosionskydd.

Figur 13 Västra sidan av det södra stödet.

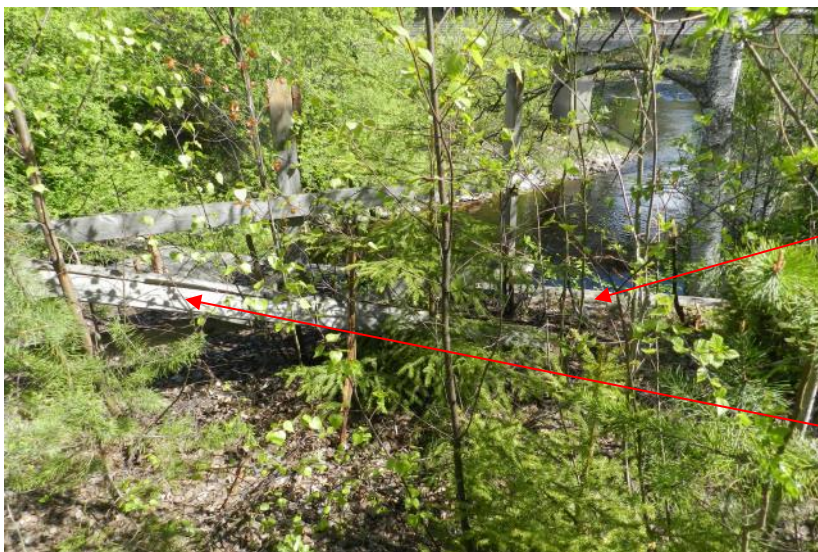
Figur 14 Växtlighet ovansida stöd.

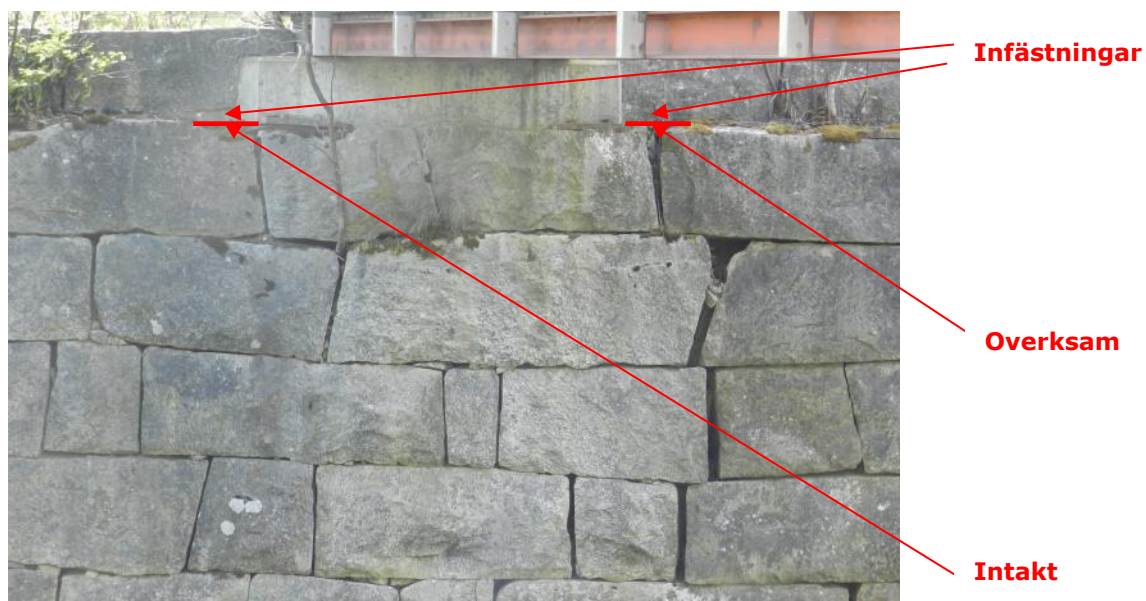
Vid stödets norra sida (framsida) finns indikation på horisontella rörelser av stenar. En markant linje uppenbarar sig, se figurer nedan, av större glipor på västra sidan i direkt anslutning till den pågjutna lagerpallen. Den infästning som finns placerad på ovansidorna av stenarna är placerad på ömse sidor om lagerpallen. I den västra har det skett ett brott och den kan betraktas som helt överksam. Att infästningen gått av samt att rörelsen är så markant längs med en vertikal linje indikerar att rörelsen av stenarna uppenbarat sig av en påförd yttre last. Det finns inga växter eller träd i anslutning till den observerade rörelserna som kan ha tryckt på eller på annat sätt var orsaken. Det är sannolikt någon typ av överbelastning som är orsaken.

Figur 15 Rörelser norra sida av stödet.

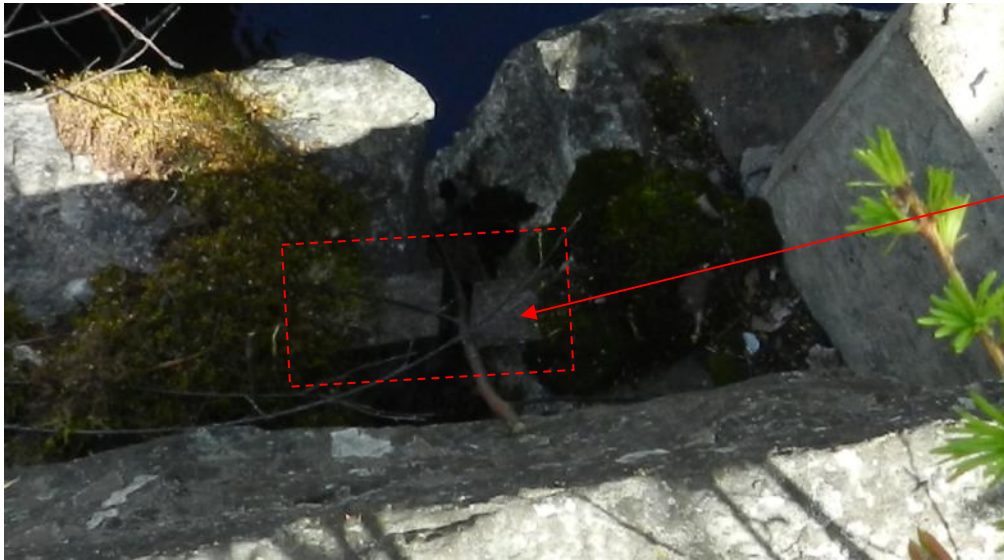
Brott i infästning

Figur 16 *Overksam infästning.*

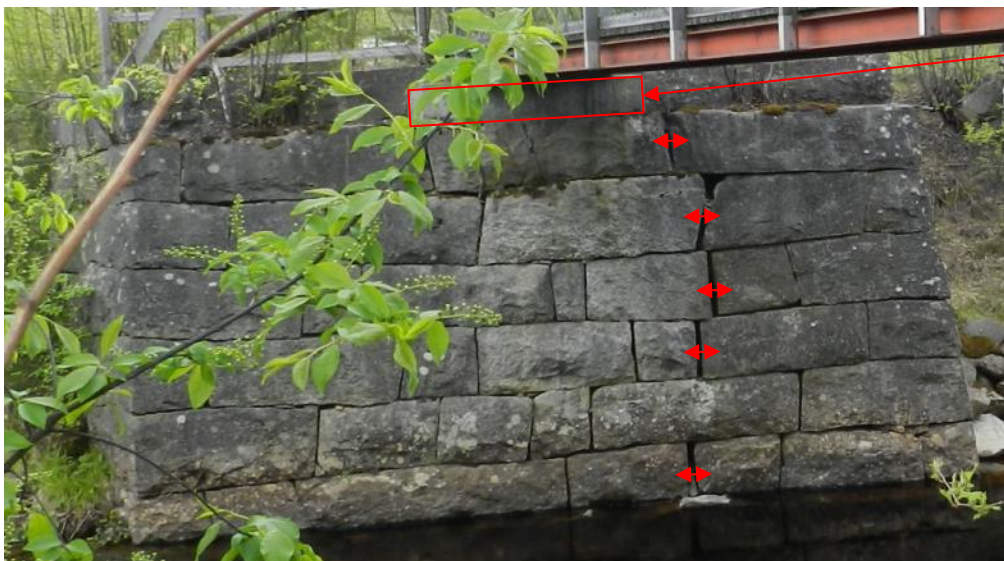
Lagerpall

Figur 17 *Rörelser som följer en vertikal linje.*

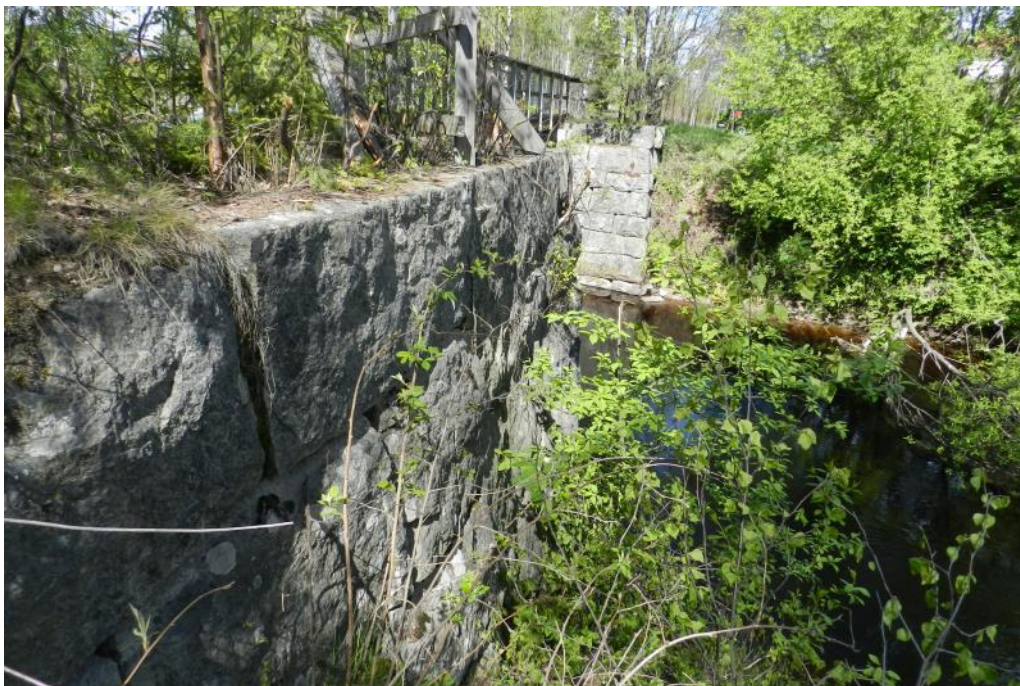
Stödets östra sida har inga observationer av övriga skador noterade.

Figur 18 Östra sidan av stödet.

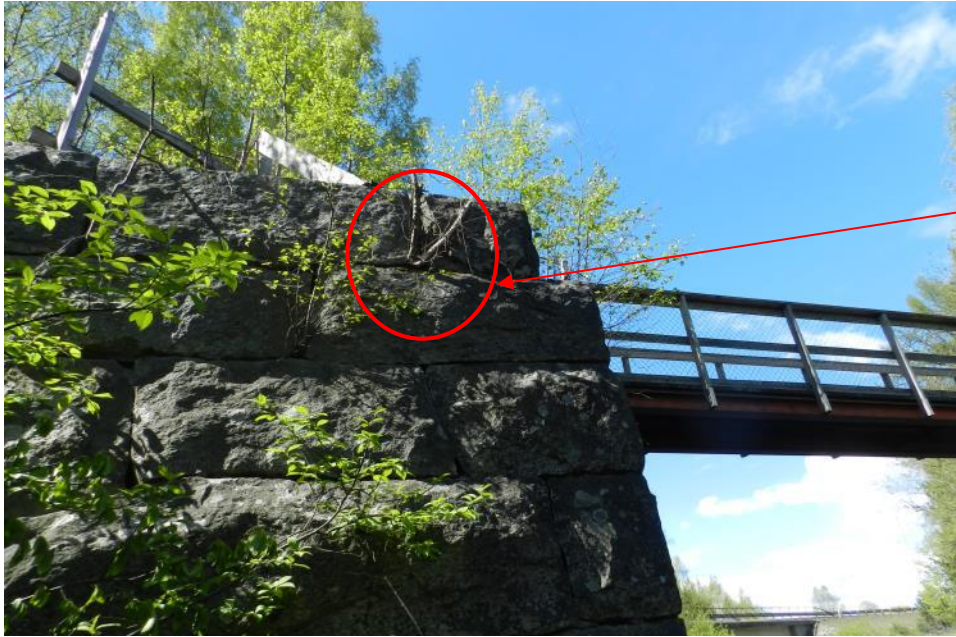
**Växtlighet
genom glipor
på stenarna**

Figur 19 Växtlighet vid östra sidan.

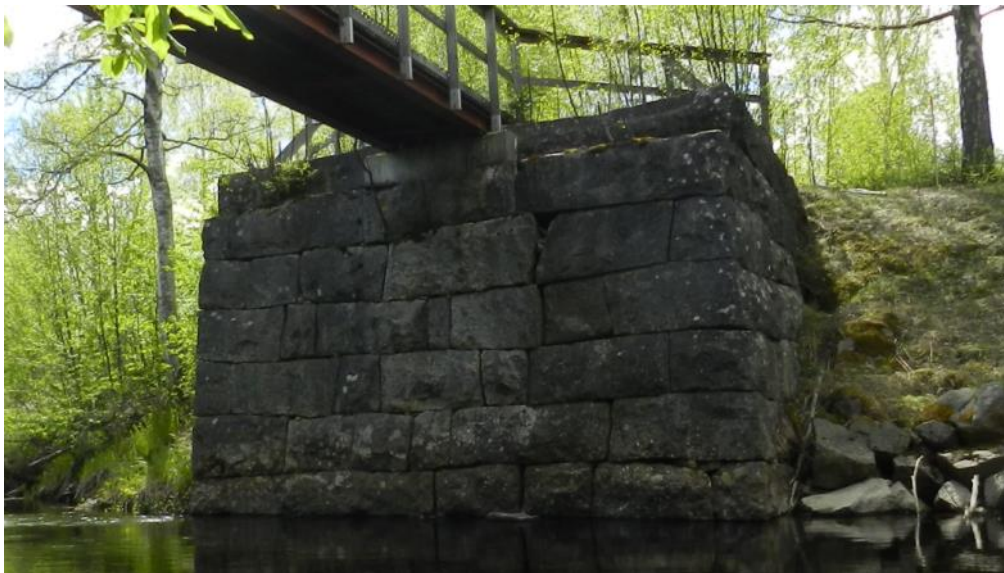
Stödets framsida har inga direkta observationer av övriga skador noterade.

Figur 20 Norra sidan av stödet.

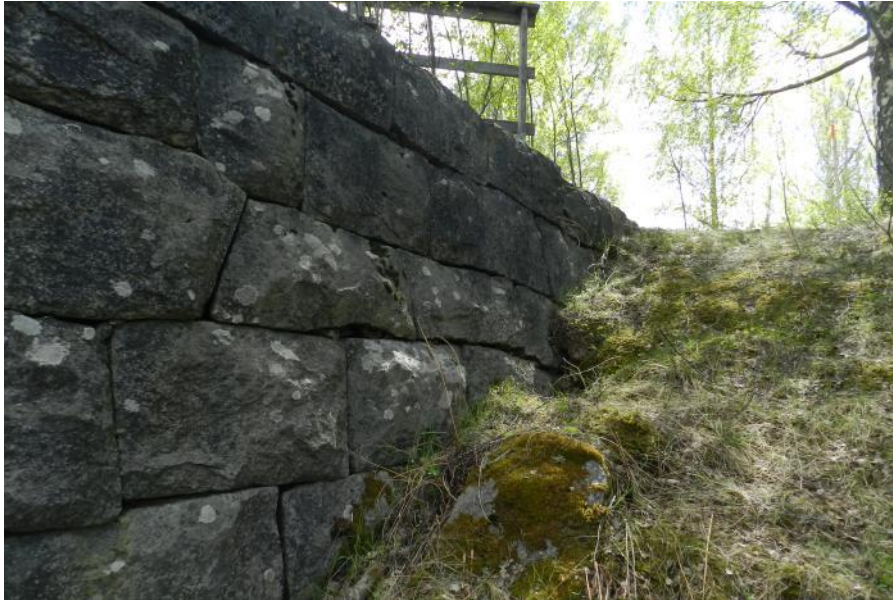
Stödets västra sida har inga observationer av övriga skador noterade.

Figur 21 Västra sidan av stödet.

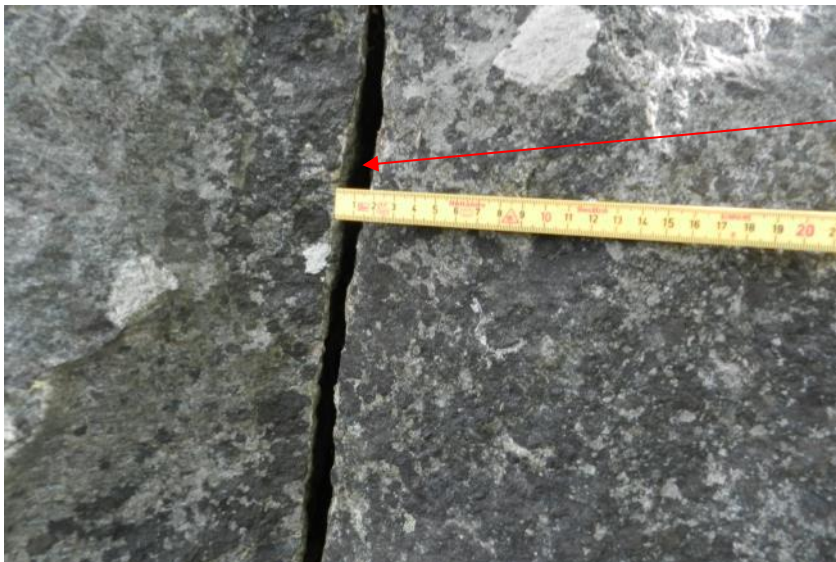
**Naturliga
glipor ca 2 cm**

Figur 22 Glipor mellan stenar.

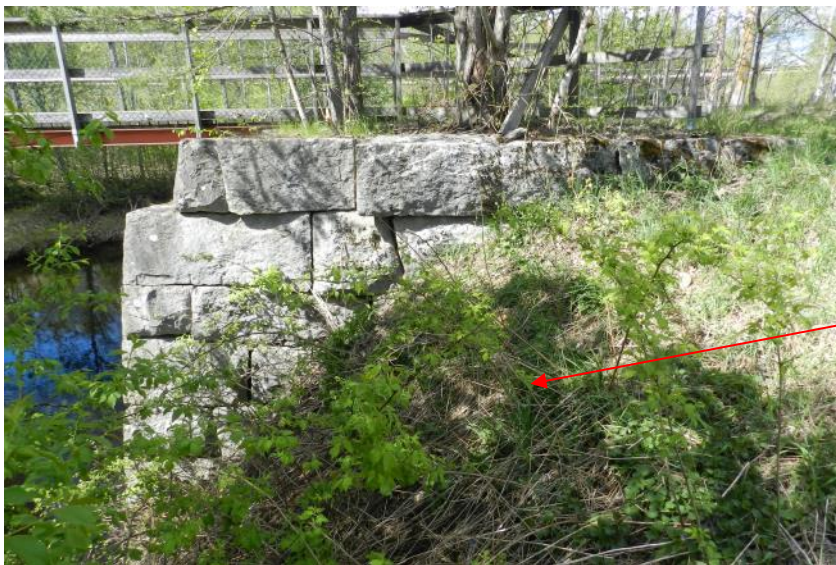
Generellt har växtligheten tagit över mycket kring stödet och då både vad gäller de anslutande konerna samt ovasida av landfästet. För flertalet stenar har det bildats mossa vilket indikerar att det sannolikt inte genomförts någon rengöring av stöden på väldigt lång tid.

Slänten helt bevuxen

Figur 23 Östra sidan av det norra stödet.

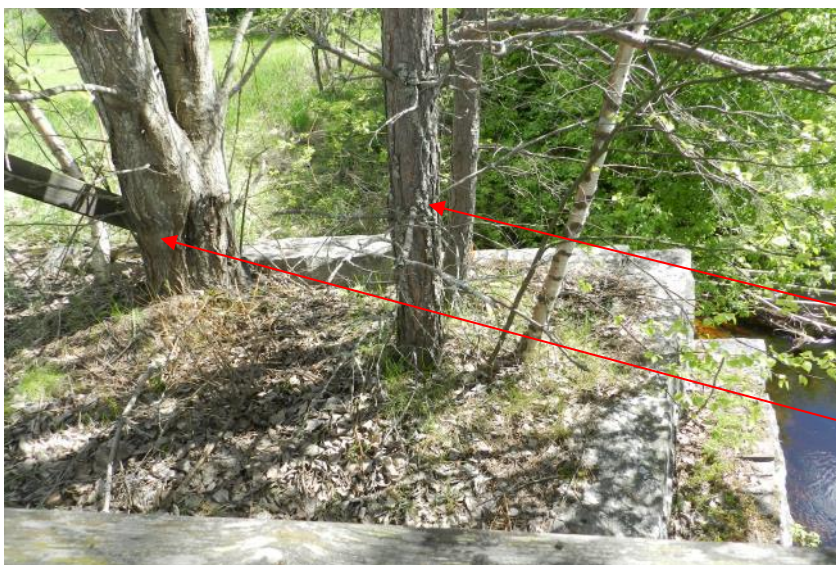
Flertalet träd varav det största väldigt nära stenraderna

Figur 24 Träd som växer upp genom fyllningen.

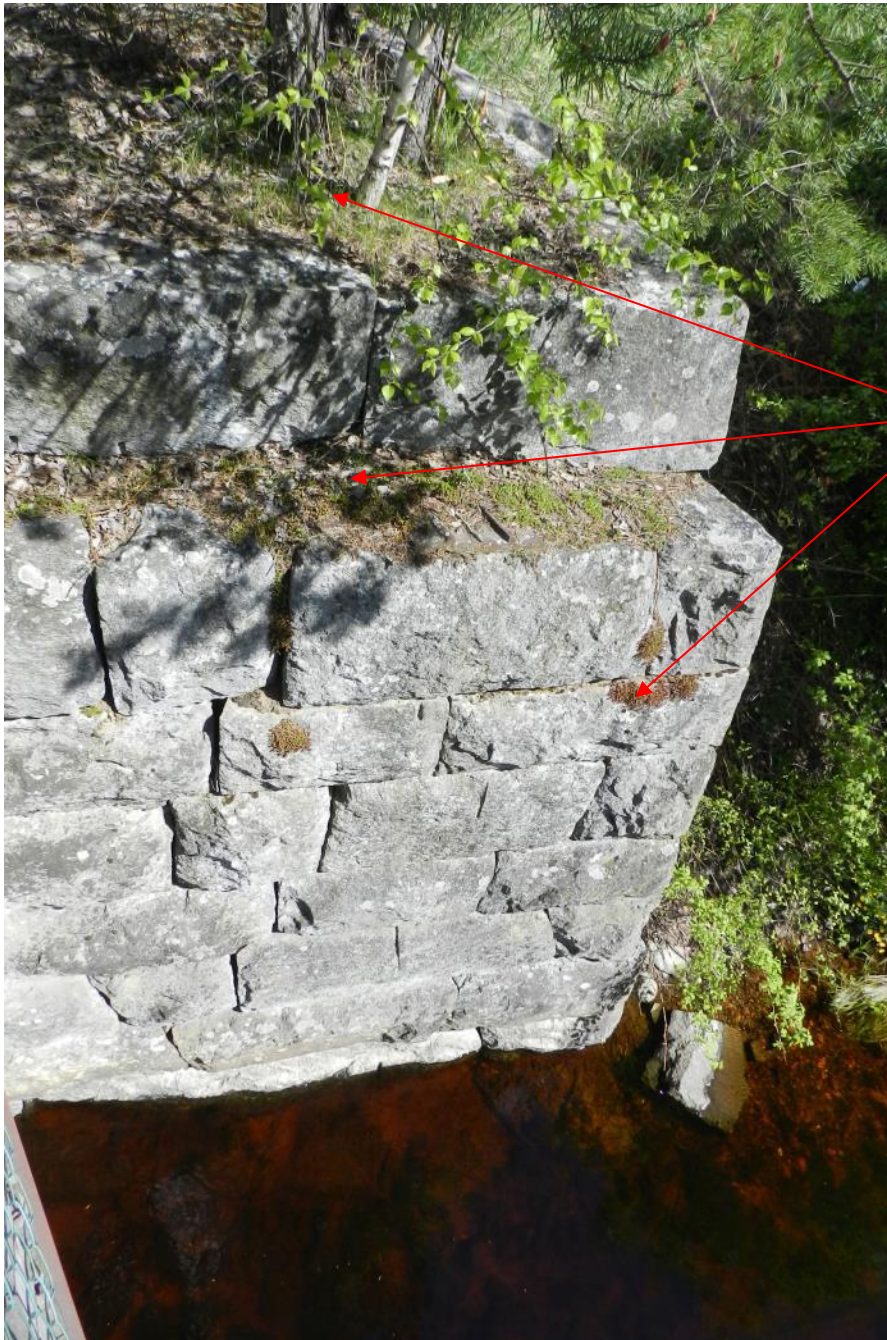
**Mossa, skräp
och växtlighet**

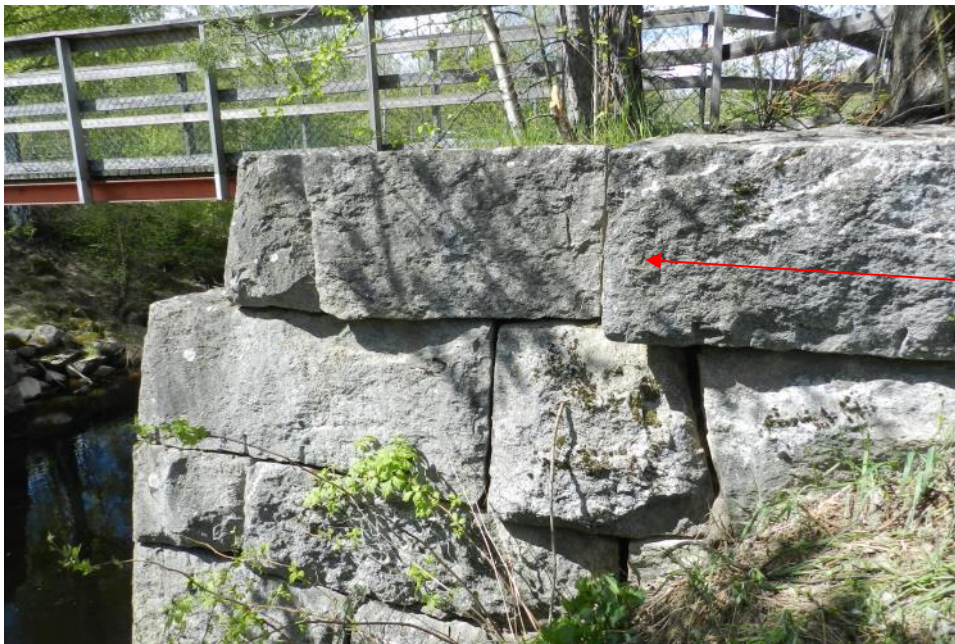
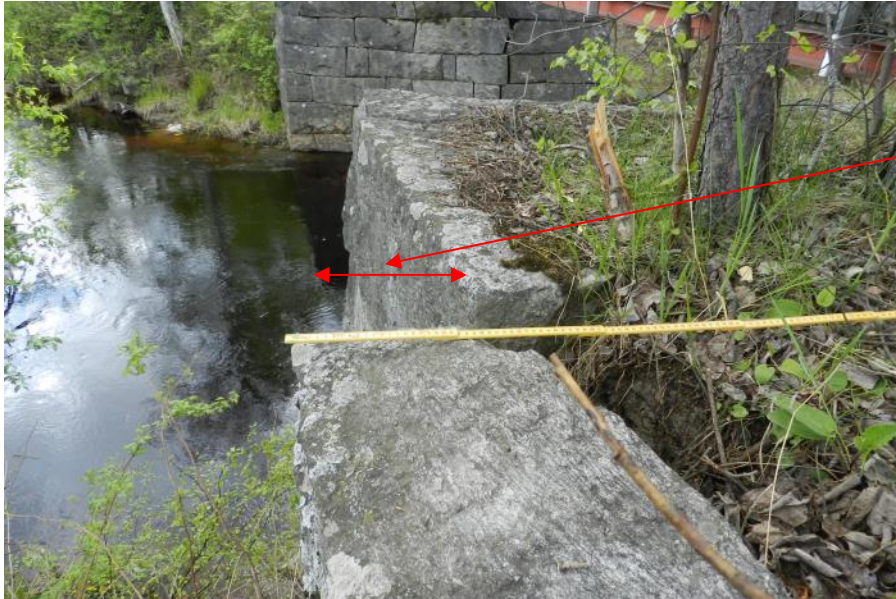
Vid stödets östra sida har en förskjutning skett av de översta stenraderna. Förskjutningen är i planläge ca 25-30 cm horisontellt ut från stödet, se även figur nedan. Som nämnts tidigare är växtligheten omfattande i anslutning till stöden. Det är inte klarlagt vilken typ av fyllning som använts när man byggt stöden. Sannolikt har man använt krossmaterial med för liten fraktion och detta kan i kombination med att även jordmaterial använts gett möjligheten för växter att frodas i fyllningen. På östra sidan har flertalet träd vuxit upp direkt bakom stenraderna. Det största trädet som är i anslutning till änden av den östra stenraden, tillhörande stödet, är sannolikt orsaken till att stenraden har en permanent förskjutning. Vart efter trädet har vuxit sig större har dess rötter och ingående stam och grenar helt enkelt tryckt ut stenarna som att så att säga var i vägen.

**Förskjutning
av översta
stenraden
samt
indikation av
rörelse av
raden under**

**Horisontell
rörelse av
stenblock**

Figur 25 Rörelse av översta stenraden.

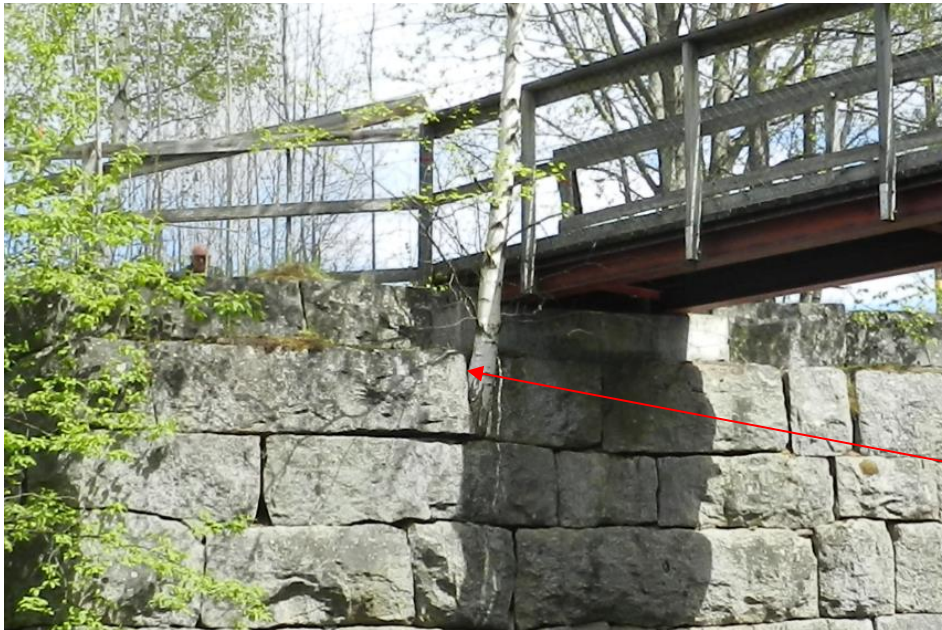
Vid stödet södra sida (framsida) och i den översta stenraden som även utgör upplag för den pågjutna lagerpallen har det mellan två stenar vuxit ut ett träd. Orsaken är säkerligen densamma som det faktum att träd vuxit upp på andra ställen det vill säga att fyllningen bakom stenraderna har medgett att växter kan växa fritt. Det kan även ha varit så att den vertikala glipan har varit något större än på andra ställen vilket även påverkat trädets väg genom stödet. Det finns ingen indikation att de närmaste stenarna har förskjutits i någon större bemärkelse med hänsyn till trädets framfart. Dock ska det tilläggas att trädet är mindre än det träd som är på östra sidan om stödet och där den utfört större påverkan. En viss rörelse för de stenar som är närmast trädet är dock att förutsätta och viss inverkan kan trädet ha för stödets stabilitet.

Träd som växer igenom landfästet

Figur 26 Träd vid framsida stöd.

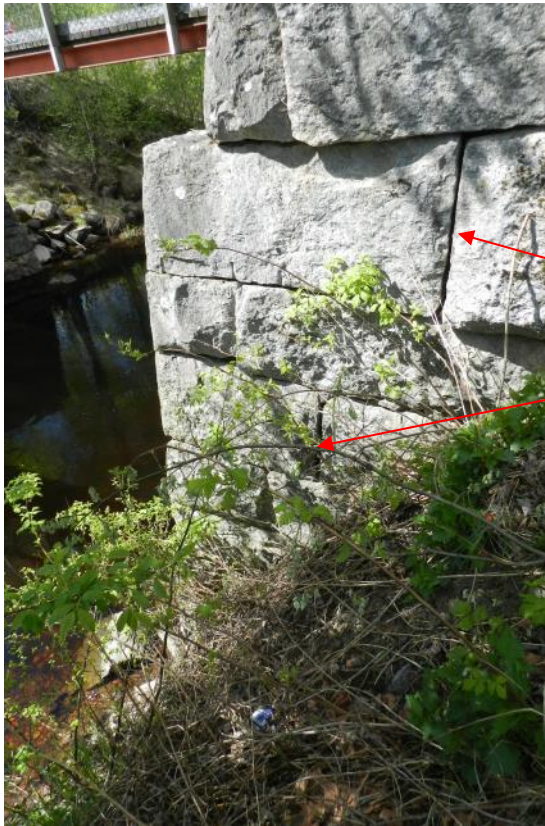
Stödets östra sida har inga observationer av övriga skador noterade.

Naturliga
glipor ca 2 cm

Figur 27 Östra sidan av stödet.

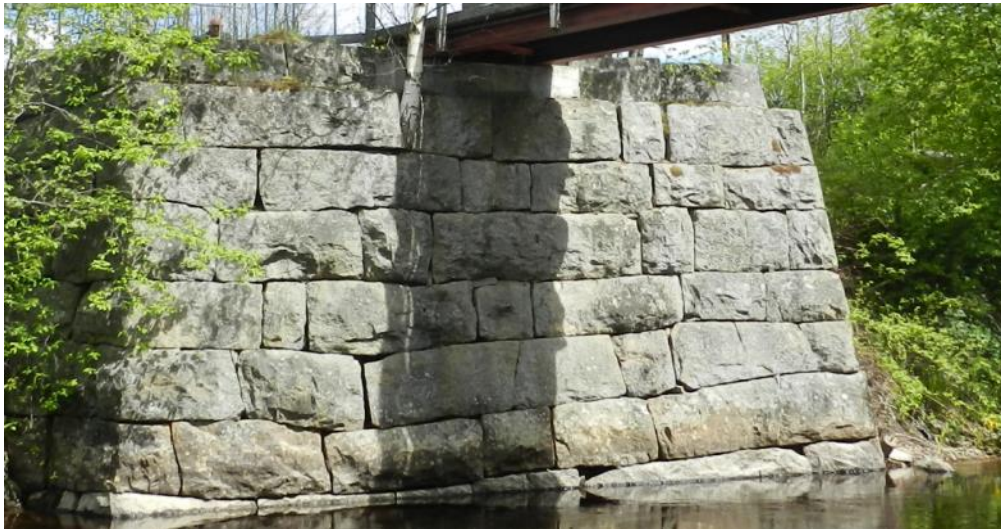
Stödets framsida har inga direkta observationer av övriga skador noterade.

Figur 28 Södra sida av stödet.

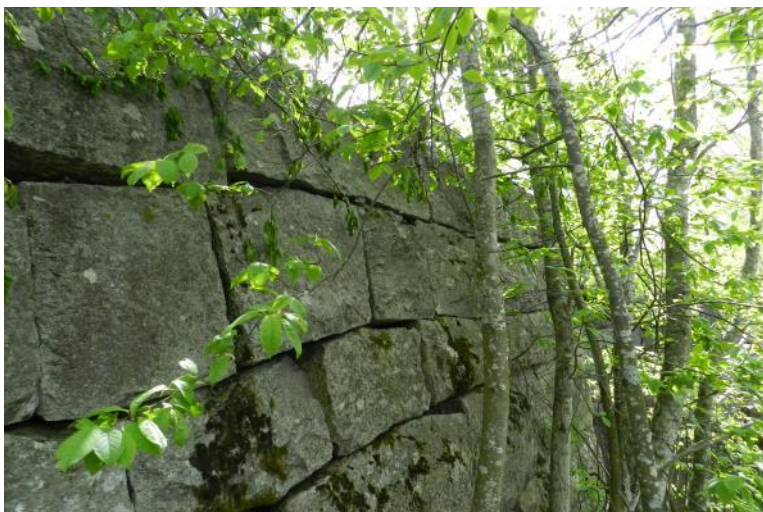
Antalet glipor är på denna sida fler än på östra och södra sidan. Det bedöms som tidigare beskrivit att dessa inte uppstått på grund av någon rörelse av stödet eller av ingående stenar utan att dessa har funnits från när stödet byggdes.

Figur 29 Västra sidan av stödet.

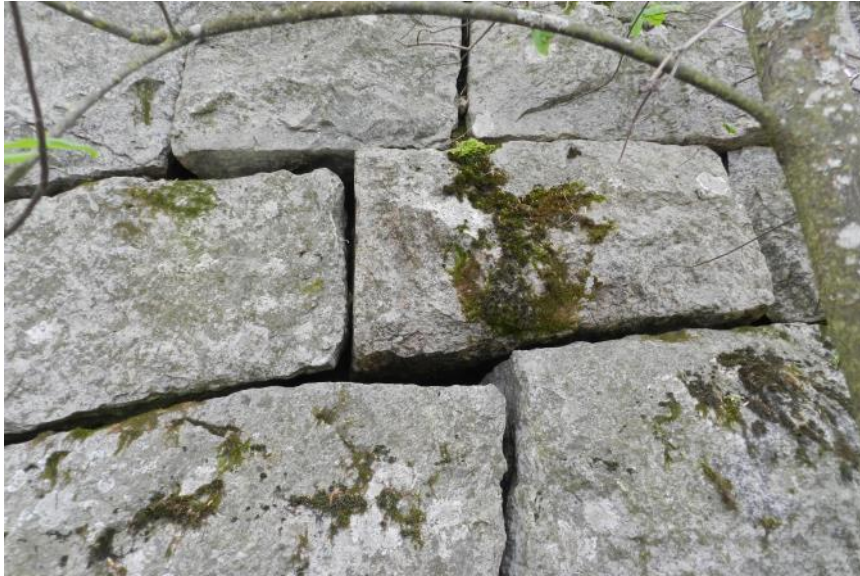
Figur 30 *Glipor mellan stenarna.*
