## BILAGA E – RISKREDUCERANDE ÅTGÄRDER, SPÅNGA-BARKARBY

I denna bilaga redovisas resultatet från en inventering av befintliga riskreducerande åtgärder längs med aktuell sträcka. Inventeringen genomfördes 2013-06-27 av Emelie Karlsson och Wilhelm Sunesson (WSP). Vid inventeringen bedömdes nedanstående faktorer, inga nämnvärda kurvor finns på aktuell sträcka.

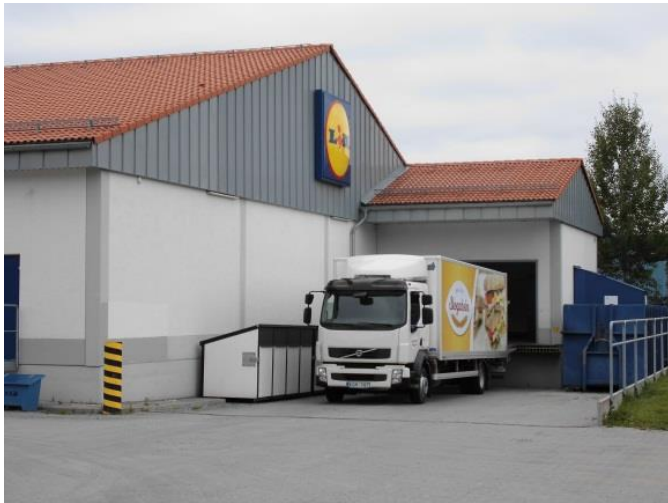
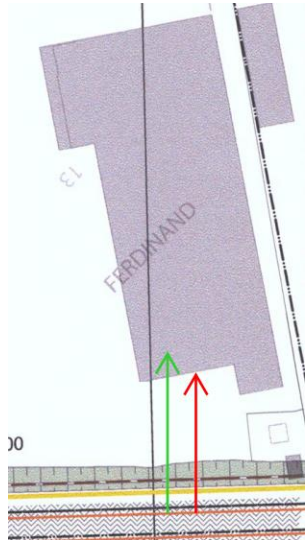
| Km-angivelse,<br>sida av<br>järnvägen | Objekt | Avstånd till trafikerat<br>spår | | Befintliga åtgärder, kommentarer och kvalitativ bedömning |
|---|---|---|---|---|
| 10+5, V | Livsmedel Lidl | 31 | 21 | <p><b>Befintliga åtgärder:</b> Sluttande mark, fastigheten cirka 1 m ovan spårområdet. Mycket buskar mellan byggnad och spårområde. Putsad fasad och inga fönster. Lastkaj närmast spårområdet.</p> <p><b>Bedömning:</b> Med utgångspunkt i byggnadens konstruktion, att inga personer förväntas uppehålla sig mellan byggnad och spårområde, att det endast är lastkajen och inlastningen som hamnar inom oacceptabla risknivåer samt att det i övrigt endast är en liten del av byggnaden som hamnar inom ALARP, bedöms inga ytterligare åtgärder behöva vidtas för fastigheten. Se figurer nedan:</p> <div style="display: flex; justify-content: space-around; align-items: flex-end;"> </div> |

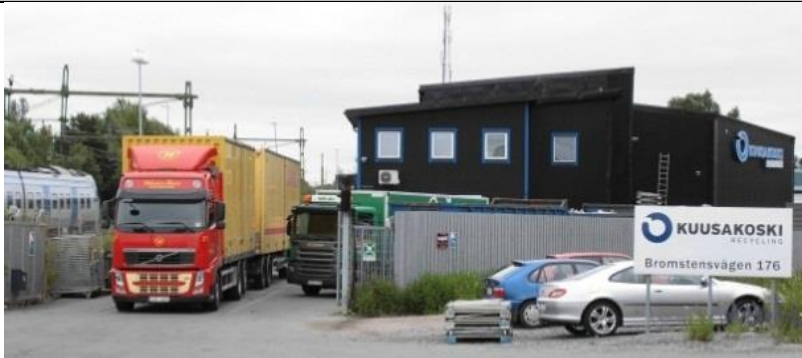
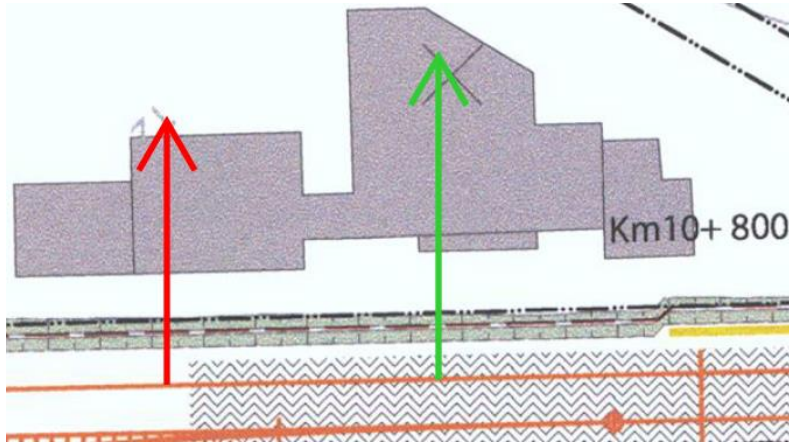
| Km-angivelse,<br>sida av<br>järnvägen | Objekt | Avstånd till trafikerat<br>spår | | Befintliga åtgärder, kommentarer och kvalitativ bedömning |
|---|---|---|---|---|
| 10+7, V | Industri Kuusakoski | 22 | 11 | <p><b>Befintliga åtgärder:</b> Kuusakoski bedriver i dagsläget verksamhet i form av en återvinningsterminal för metall och elektronikskrot. Fastigheten ligger i samma plan som järnvägen och (efter utbyggnaden av Mälarbanan) endast elva meter från spårområdet enligt järnvägsplanen. Byggnaden har en trä- och plåtfasad med fönster mot spårområdet. I övrigt finns inga befintliga riskreducerande åtgärder.</p> <p><b>Bedömning:</b> Stora delar av byggnaden påverkas av oacceptabla risknivåer och nästan hela byggnaden ligger inom ALARP-området. Givet att verksamheten fortsatt ska bedrivas på denna fastighet bedöms det nödvändigt att utvärdera behovet av riskreducerande åtgärder. I detta fall är personbelastningen av vikt då verksamheten eventuellt kan betraktas som lågintensiv. Antal personer som normalt uppehåller sig på fastigheten ska verifieras med verksamheten och kan därefter ligga till grund för bedömning av rimliga åtgärder. Detta utreds vidare för att bedöma behov av lämplig riskreducerande åtgärd.</p> |

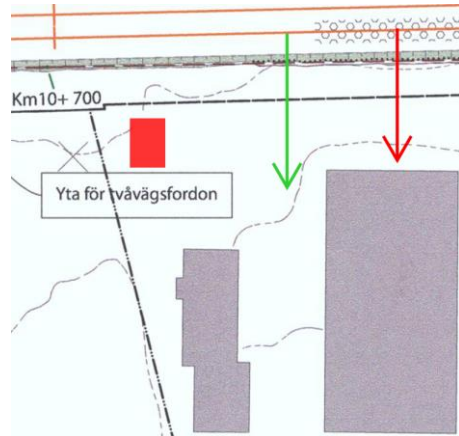
| Km-angivelse,<br>sida av<br>järnvägen | Objekt | Avstånd till trafikerat<br>spår | | Befintliga åtgärder, kommentarer och kvalitativ bedömning |
|---|---|---|---|---|
| 10+7, H | Industri Xervon | 28 | 27 | <p><b>Befintliga åtgärder:</b> Plåtbyggnad och träbarack på 27 respektive 40 m från spåret. På fastigheten finns även en mindre barackbyggnad i två plan närmare spåret. Hela fastigheten är cirka 1 m lägre än spårområdet.</p> <p><b>Kommentar:</b> Ska eventuellt rivas, vilket bör fastställas innan vidare utredning av lämpliga riskreducerande åtgärder sker.</p> <p><b>Bedömning:</b> Med utgångspunkt i att det endast är en liten del av plåtbyggnaden som hamnar inom ALARP bedöms inga ytterligare åtgärder behöva vidtas för denna. Det är okänt vilken typ av verksamhet som bedrivs i barackbyggnaden i två plan, men med tanke på att den är försedd med en takterrass med utemöbler är det inte orimligt att den används som personallokaler för verksamheterna på fastigheten. Om dylik verksamhet (där personer uppehåller sig) bedrivs inom barackbyggnaden i två plan bör denna rivas eller flyttas bortom 30 m från spåret. Se figur nedan.</p> <p>Röd rektangel i bilden markerar barackbyggnad i två plan.</p> |

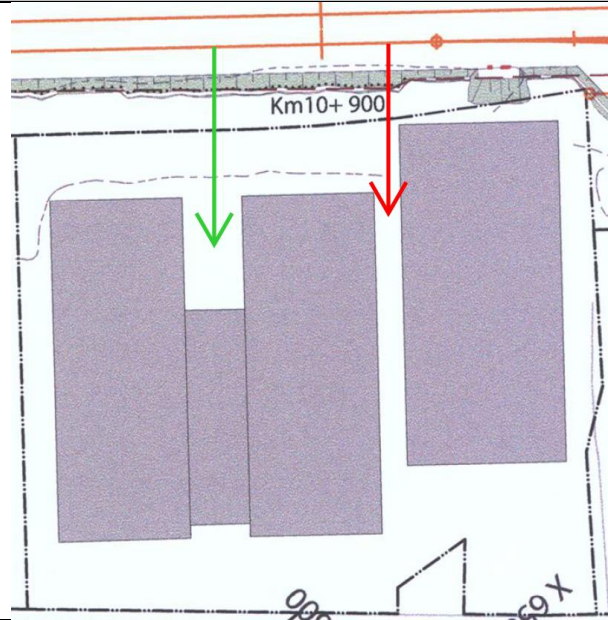
| Km-angivelse,<br>sida av<br>järnvägen | Objekt | Avstånd till trafikerat<br>spår | | Befintliga åtgärder, kommentarer och kvalitativ bedömning |
|---|---|---|---|---|
| 10+9, H | Bollsporthallar<br>(Spånga bollcenter) | 16 | 12 | <p><b>Befintliga åtgärder:</b> Spånga bollcenter utgörs av två stora tältbyggnader (22 meter från spåret) och en plåthall (12 meter från spåret) på en fastighet som är belägen cirka två meter lägre än spårområdet. Höjdskillnaden, där fastigheten ligger markant lägre än spårområdet, verkar inte riskreducerande (snarare det omvända vid exempelvis urspårning eller läckage av brandfarlig vätska).</p> <p><b>Bedömning:</b> Då cirka ¼ av plåthallen hamnar inom området med oacceptabla risknivåer och då bollhallarnas tältkonstruktion inte kan förväntas bidra riskreducerande (samt att det kan vara en hög personbelastning vid exempelvis turneringar), måste behovet av riskreducerande åtgärder utredas vidare om verksamhet ska bedrivas här även i fortsättningen.</p> <p>Enligt pågående planarbete<sup>4</sup> finns förslag på att flytta Spånga bollcenter för att ge plats åt nya bostäder samt en idrottsanläggning. Av programskedet<sup>5</sup> framgår att Länsstyrelsen förordar ett bebyggelsefritt område på 25 meter från Mälarbanan. Det bedöms rimligt att anta att en flytt av bollhallarna kan komma att ske inom den närmaste femårsperioden. Om detaljplan genomförs enligt framtaget programskede och hänsyn tas till Länsstyrelsens yttrande om bebyggelsefritt område samt att det för detaljplanen upprättas en riskbedömning, anses inget ytterligare behov av riskreducerande åtgärd föreligga. Det fortsatta skedet av detaljplanen måste dock följas för att säkerställa att planen fortskrider enligt ovan.</p> <p>Se figur nedan.</p> |

| Km-angivelse,<br>sida av<br>järnvägen | Objekt | Avstånd till trafikerat<br>spår | | Befintliga åtgärder, kommentarer och kvalitativ bedömning |
|---|---|---|---|---|
| | | | | <p>Tältbyggnader (sammansatta till vänster och plåtbyggnad till höger i figuren).</p> |

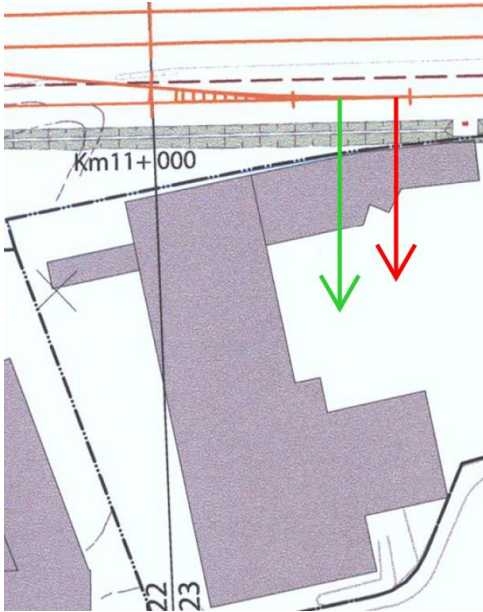
| Km-angivelse,<br>sida av<br>järnvägen | Objekt | Avstånd till trafikerat<br>spår | | Befintliga åtgärder, kommentarer och kvalitativ bedömning |
|---|---|---|---|---|
| 11+0, H | Erikshjälpen | 18 | 14 | <p><b>Befintliga åtgärder:</b> Fastigheten ligger i samma plan som järnvägen och (efter utbyggnaden av Mälarbanan) endast 14 meter från spårområdet (sex meter till stickspår) enligt järnvägsplanen. Byggnaden har plåtfasad. Flygeln som är belägen närmast spåret används till inlastning och har inte lika mycket folk. Denna kan även verka avskärmande mot innergården, exempelvis vid brand på spårområdet.</p> <p><b>Bedömning:</b> Verksamheten utgörs främst av försäljning och inlämning av second hand. Vid tidpunkten för inventeringen befann sig mycket folk på innergården. Erikshjälpen uppger att man under en vanlig dag har cirka 60 personer på plats samtidigt. Under en försäljningsdag kan upp till 900 personer besöka lokalerna, men aldrig samtidigt. Som mest bedömer man att cirka 150 personer befinner sig i lokalerna vid ett och samma tillfälle. Erikshjälpen har i dagsläget inga planer på att utöka sin verksamhet i de aktuella lokalerna<sup>6</sup>.</p> <p>Med tanke på det korta avståndet och att där finns mycket folk bedöms att riskreducerande åtgärder ska vidtas för att Erikshjälpens verksamhet ska kunna bedrivas med acceptabel risknivå.</p> <p>Då järnvägen har vänstertrafik kommer de tåg som passerar Erikshjälpen på det närmsta spåret att komma västerifrån. I denna riktning finns en befintlig bropelare som delvis skulle skydda verksamheten i tågets rörelseriktning vid en urspårning. Möjlighet till förlängning av den aktuella bropelaren i riktning mot Erikshjälpen bedöms vara en rimlig åtgärd och ska utredas vidare. Likaså utreds möjligheten till stödmur eller motsvarande barriär som helt eller delvis kan bromsa ett urspårande tåg och hålla kvar detsamma inom spårområdet. Vidare utreds behovet av brandskyddsmålat plank för de öppningar som finns mot järnvägen för att förhindra eventuell strålningspåverkan och inläckage av brandfarlig vätska.</p> |

| Km-angivelse,<br>sida av<br>järnvägen | Objekt | Avstånd till trafikerat<br>spår | | Befintliga åtgärder, kommentarer och kvalitativ bedömning |
|---|---|---|---|---|
| | | | | <p>Erikshjälpen med flygel för inlastning<br/>närmast spåret.</p> |

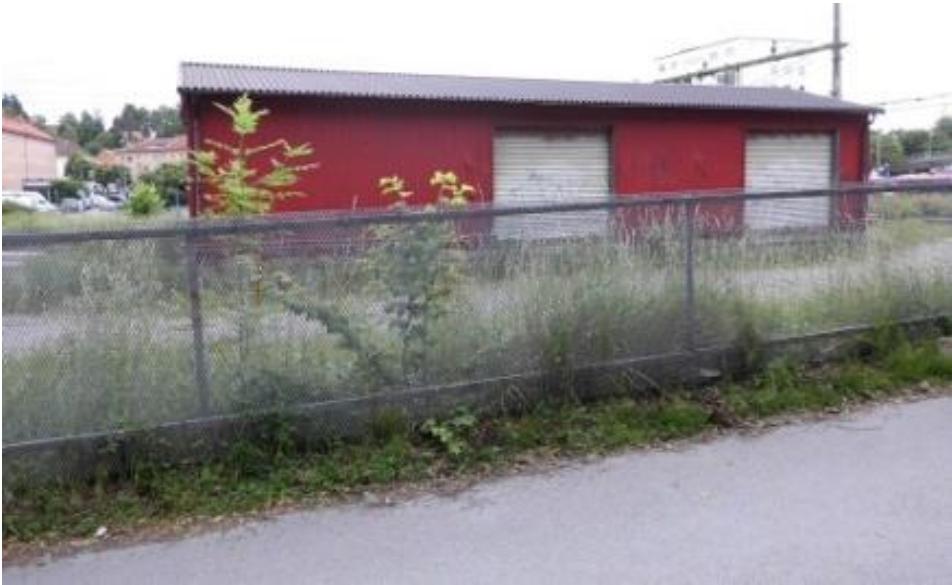
| Km-angivelse,<br>sida av<br>järnvägen | Objekt | Avstånd till trafikerat<br>spår | | Befintliga åtgärder, kommentarer och kvalitativ bedömning |
|---|---|---|---|---|
| 11+1, H | Trafikverksbyggnader<br>(två st.) | | | <p><b>Kommentar:</b> Två stycken plåtbyggnader i spårområdet.</p> <p><b>Bedömning:</b> Då byggnaderna används av Trafikverket endast för förvaring och liknande är där ej stadigvarande vistelse. Inga riskreducerande åtgärder bedöms nödvändiga i dagsläget. Risknivån är att betrakta som acceptabel.</p> |

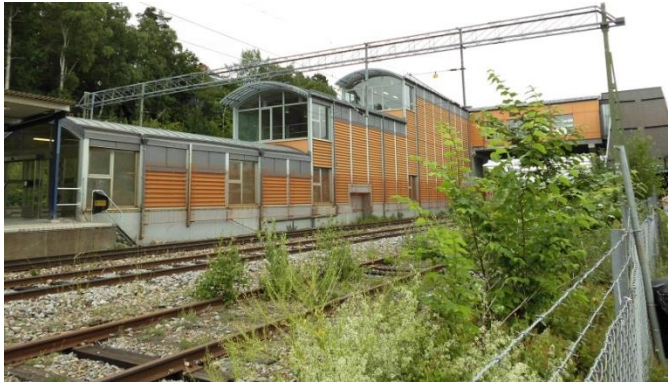
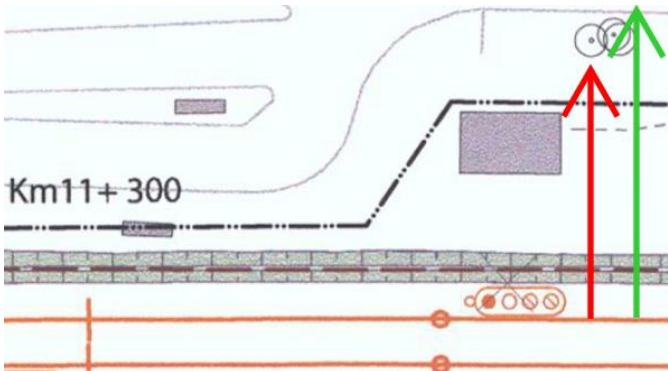
| Km-angivelse,<br>sida av<br>järnvägen | Objekt | Avstånd till trafikerat<br>spår | | Befintliga åtgärder, kommentarer och kvalitativ bedömning |
|---|---|---|---|---|
| 11+3<br><br>11+350, V | Stationsbyggnad,<br>trapphus vänster<br>sida<br><br>Spångagrillen | Mitt i<br>spårområde<br><br>19 | Mitt i<br>spårområde<br><br>14 | <p><b>Befintliga åtgärder:</b> Spångagrillen utgörs av en liten träbyggnad (kiosk) i samma plan som spårområdet. Inga befintliga riskreducerande åtgärder men möjligen lätt sluttande mark ned mot kiosken. Stationsbyggnaden är belägen i samma plan som och i direkt anslutning till spårområdet. Eventuellt har stationsbyggnaden betongsockel som kan verka sannolikhetsreducerande för urspårningar.</p> <p><b>Bedömning:</b> Spånga stationsområde innefattar både den befintliga kiosken (Spångagrillen) samt stationsbyggnaden med tillhörande trapphus och angränsande anslutningsytor för buss. Hela spångagrillen ligger inom oacceptabla risknivåer och människor uppehåller sig här. Stationsbyggnadens funktion och placering medför att den inte bedöms kunna placeras på annat vis. Då Spånga station periodvis har en hög personbelastning bedöms att ett helhetsgrepp krävs för hela det berörda området.</p> <p>Med tanke på den höga persontätheten utomhus och i direkt anslutning till spårområdet görs bedömningen att sträckan förbi Spånga station bör förses med skyddsräl/urspårningsskydd på ytterspår. Ett alternativ är att anlägga en spårnära skärm som även kan minska ljudnivåerna på stationsområdet. Skärmen måste dock i så fall konstrueras så att den även verkar som urspårningsskydd.</p> <p>Då objekten och verksamheterna här redan i dagsläget ligger helt eller till stora delar inom avstånd för oacceptabla risknivåer bedöms detta även vara ett prioriterat område för införande av riskreducerande åtgärder. Det bör även undersökas om stationsbyggnaden är försedd med betongsockel som kan verka sannolikhetsreducerande vid urspårning.</p> |

| Km-angivelse,<br>sida av<br>järnvägen | Objekt | Avstånd till trafikerat<br>spår | | Befintliga åtgärder, kommentarer och kvalitativ bedömning |
|---|---|---|---|---|
| | | | | <p><i>Stationsbyggnaden</i></p><br> <p><i>Spångagrillen</i></p> |

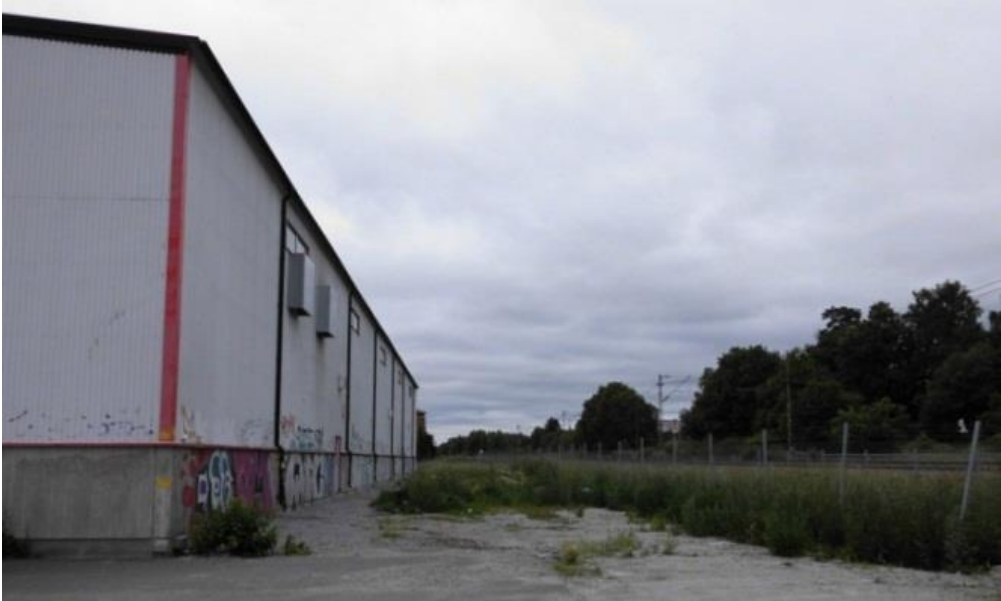
| Km-angivelse,<br>sida av<br>järnvägen | Objekt | Avstånd till trafikerat<br>spår | | Befintliga åtgärder, kommentarer och kvalitativ bedömning |
|---|---|---|---|---|
| 12+140, V | Industribyggnad | 24 | 21 | <p><b>Befintliga åtgärder:</b> Industribyggnad på fastighet belägen cirka en meter lägre än spårområdet. Byggnaden har plåtfasad på betongsockel, små fönster och ventilationsintag mot spårområdet. Fyra meter av byggnaden befinner sig inom området med oacceptabel risknivå.</p> <p><b>Bedömning:</b> Med utgångspunkt i byggnadens obrännbara konstruktion och dess relativt kraftiga betongsockel görs bedömningen att hela byggnaden ligger inom område där risknivån kan accepteras om riskreducerande åtgärder utreds/införs.</p> <p>Vid en okulär besiktning av byggnaden bedömdes att personbelastningen sannolikt är låg. Antal personer som normalt uppehåller sig i byggnaden ska verifieras med verksamheten och kan därefter ligga till grund för bedömning av rimliga åtgärder. Behov av åtgärd kan inledningsvis även bedömas genom att utreda byggnadens motstånd mot fortskridande ras vid påkörning. Se figur nedan.</p> |

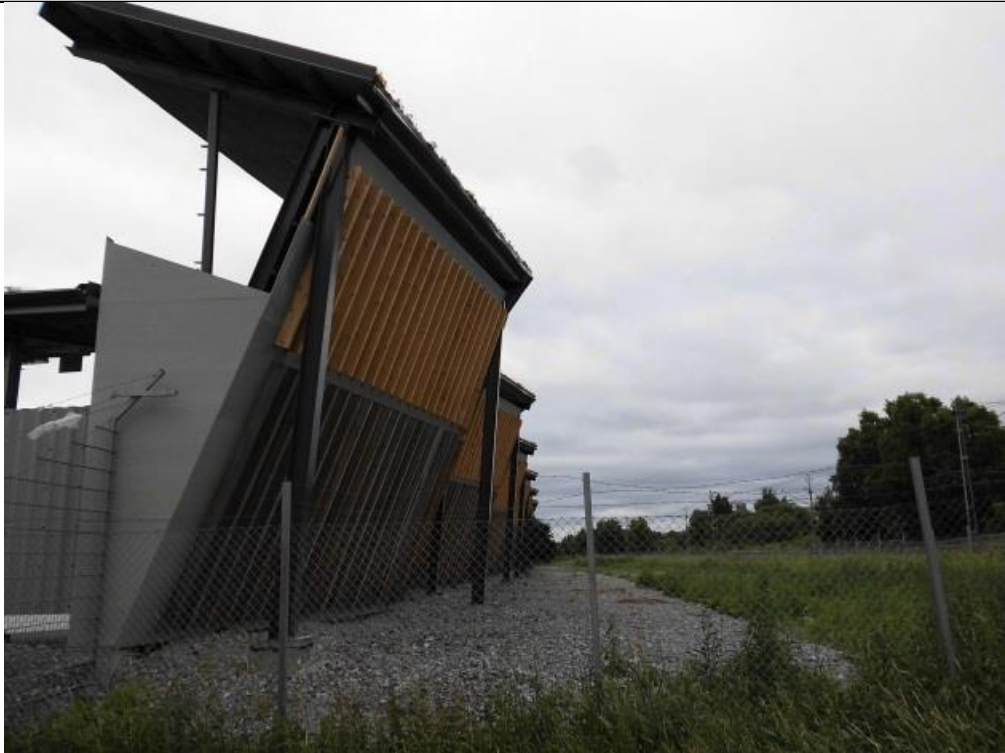
| Km-angivelse,<br>sida av<br>järnvägen | Objekt | Avstånd till trafikerat<br>spår | | Befintliga åtgärder, kommentarer och kvalitativ bedömning |
|---|---|---|---|---|
| 12+2, V | Tak för bussgarage | 21 | 10 | <p><b>Befintliga åtgärder:</b> Bussgarage som främst utgörs av en vägg/barriär mot spårområdet. Visst dike/fördjupning finns mellan fastigheten och spårområdet. Fastigheten ligger i samma plan som järnvägen och (efter utbyggnaden av Mälarbanan) endast tio meter från spårområdet enligt järnvägsplanen.</p> <p><b>Bedömning:</b> Vägg/barriär mot spårområdet bedöms kunna motstå exempelvis värmestrålning under en kortare tid samt kunna hindra bland annat utrunnen brandfarlig vätska från att spridas vidare. Däremot ger konstruktionen troligtvis endast begränsat skydd mot en direkt påkörning av ett urspåret tåg.</p> <p>Baserat på kartmaterial och flygfotografi antas att bussarna endast står parkerade i garaget och hämtas/lämnas där av personalen. Detta innebär att verksamheten inte har någon stadigvarande vistelse inom 25 m från spåret. Under förutsättning att ovanstående antaganden gällande verksamheten inom bussgaraget stämmer (ska verifieras med aktuell verksamhet) kan risknivån eventuellt accepteras.</p> <p>Se figur nedan.</p> |

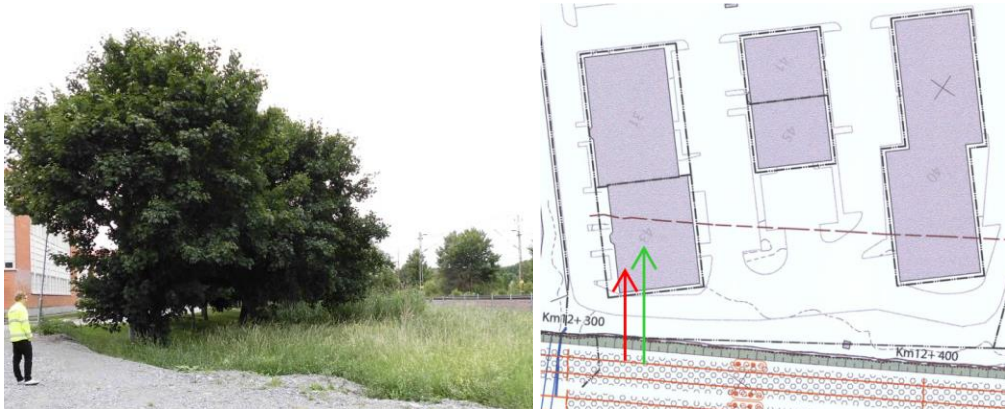
| Km-angivelse,<br>sida av<br>järnvägen | Objekt | Avstånd till trafikerat<br>spår | | Befintliga åtgärder, kommentarer och kvalitativ bedömning |
|---|---|---|---|---|
| 12+3, V | Industribyggnad | 32 | 18 | <p><b>Befintliga åtgärder:</b> Byggnad i tegel och plåt med fönster mot spårområdet. Visst dike/fördjupning med äng mellan fastigheten och spårområdet. Trädlinje i fastighetsgräns. Fastigheten i samma plan som spårområdet.</p> <p><b>Bedömning:</b> Med tanke på att byggnaden (som bedöms innehålla kontorsverksamhet och därmed kan förväntas ha en något högre personbelastning än omkringliggande industrier) ligger inom den oacceptabla risknivån bör riskreducerande åtgärd vidtas. Antal personer som normalt uppehåller sig i byggnaden ska verifieras med verksamheten och kan därefter ligga till grund för bedömning av rimliga åtgärder. Behov av åtgärd kan inledningsvis även bedömas genom att utreda byggnadens motstånd mot fortskridande ras vid påkörning.</p> |

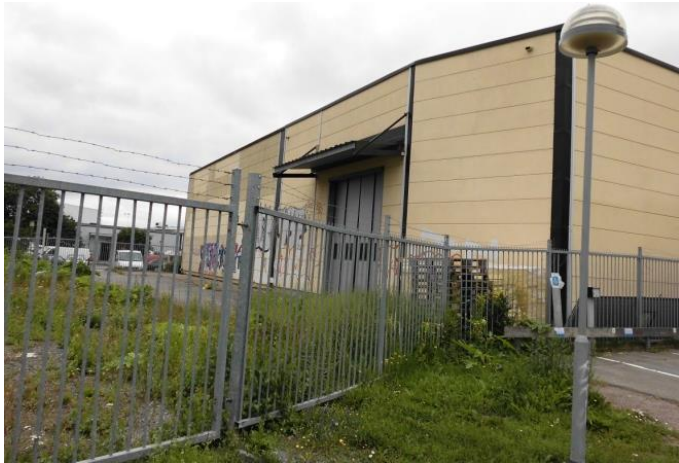
| Km-angivelse,<br>sida av<br>järnvägen | Objekt | Avstånd till trafikerat<br>spår | | Befintliga åtgärder, kommentarer och kvalitativ bedömning |
|---|---|---|---|---|
| 12+7, V | Industribyggnad | 26 | 20 | <p><b>Befintliga åtgärder:</b> Byggnad med putsad fasad, port mot spårområdet, inga synliga friskluftsintag. Fastigheten i samma plan som spårområdet.</p> <p>Se gemensam figur (2) efter denna tabell. Byggnad <b>H</b>.</p> <p><b>Bedömning:</b> Med tanke på att byggnaden ligger väl inom den oacceptabla risknivån bör riskreducerande åtgärder övervägas/vidtas. Med utgångspunkt i byggnadens obrännbara konstruktion och den förväntat låga personbelastningen görs dock bedömningen att byggnaden ligger inom område där risknivån kan accepteras om riskreducerande åtgärder utreds/införs. Antal personer som normalt uppehåller sig i byggnaden ska verifieras med verksamheten och kan därefter ligga till grund för bedömning av rimliga åtgärder. Behov av åtgärd kan inledningsvis även bedömas genom att utreda byggnadens motstånd mot fortskridande ras vid påkörning.</p> |

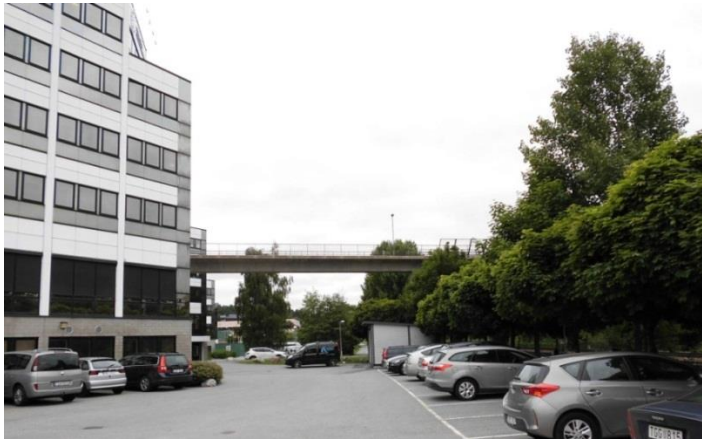
| Km-angivelse,<br>sida av<br>järnvägen | Objekt | Avstånd till trafikerat<br>spår | | Befintliga åtgärder, kommentarer och kvalitativ bedömning |
|---|---|---|---|---|
| 12+765, V | Industribyggnad | 22 | 19 | <p><b>Befintliga åtgärder:</b> Byggnad med kontorsverksamhet i sex plan, nedersta planet murat och därovan plåtfasad med många stora fönster mot spårområdet. Fastigheten ligger i samma plan som järnvägen och (efter utbyggnaden av Mälarbanan) endast 19 meter från spårområdet enligt järnvägsplanen. Parkeringsplats och trädlinje finns i fastighetsgräns.</p> <p>Se gemensam figur (2) efter denna tabell. Byggnad I.</p> <p><b>Bedömning:</b> Då del av byggnaden ligger inom område med oacceptabla risknivåer och personbelastningen bedöms vara förhållandevis hög (stor kontorsbyggnad) ska behovet av riskreducerande åtgärder bedömas. Val av åtgärd kommer inledningsvis utredas genom att byggnadens förmåga att motstå ett fortskridande ras vid påkörning värderas och därefter bedöms vilken riskreducerande åtgärd som anses mest lämplig.</p> |

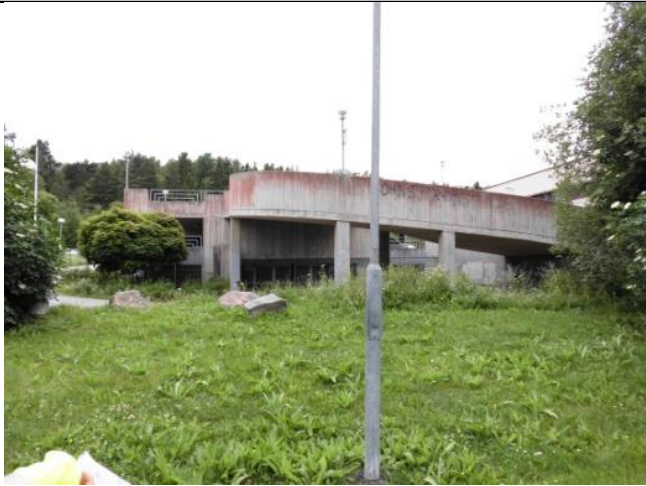
| Km-angivelse,<br>sida av<br>järnvägen | Objekt | Avstånd till trafikerat<br>spår | | Befintliga åtgärder, kommentarer och kvalitativ bedömning |
|---|---|---|---|---|
| 12+9, V | Parkeringsgarage | 31 | 27 | <p><b>Befintliga åtgärder:</b> Parkeringshus i betong med två plan och påfartsramp närmast spårområdet.</p> <p>Se gemensam figur (2) efter denna tabell. Byggnad <b>K</b>.</p> <p><b>Bedömning:</b> Med tanke på den stabila konstruktionen, att det inte är en stadigvarande vistelseplats samt att det endast är rampen som befinner sig inom ALARP bedöms risknivån för parkeringsgaraget vara på acceptabla nivåer och inga ytterligare riskreducerande åtgärder måste vidtas för att risknivån ska betraktas som acceptabel. Se figur nedan.</p> |

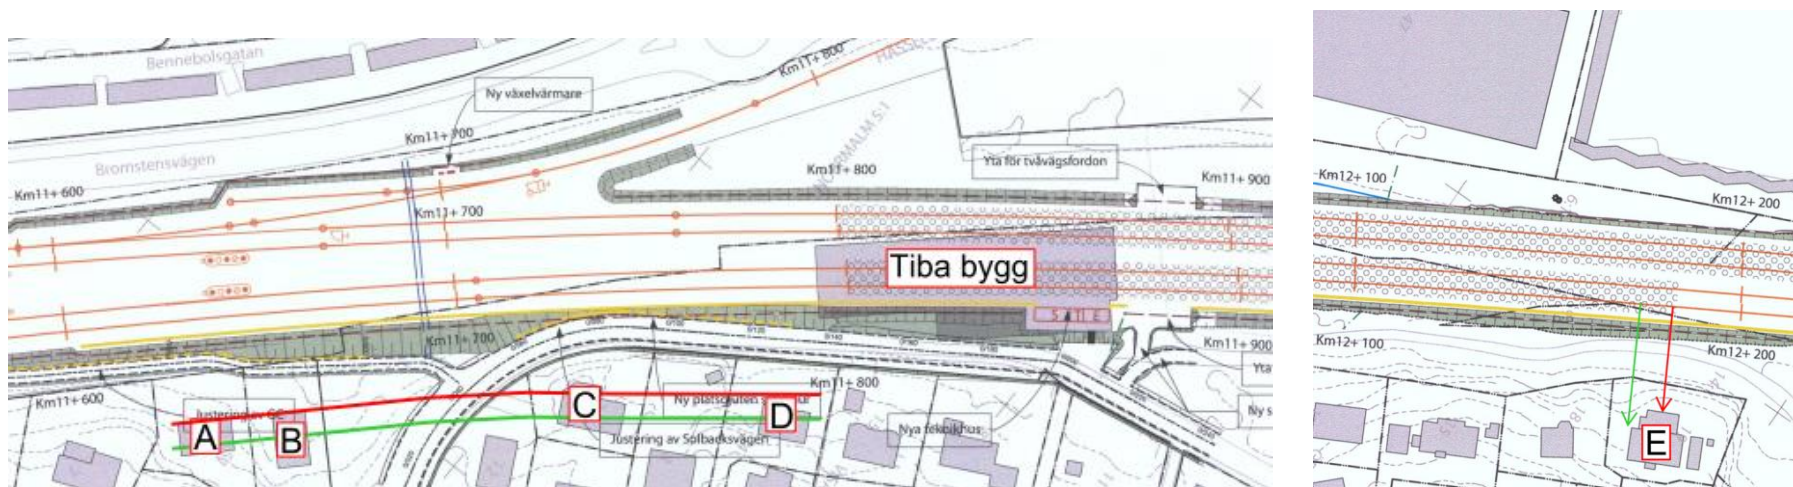
Figur E.1. Villorna och Tiba bygg. Rött streck/pil markerar oacceptabel risknivå, grönt streck/pil markerar ALARP.

| Km-angivelse,<br>sida av<br>järnvägen | Objekt | Avstånd till trafikerat<br>spår | | Befintliga åtgärder, kommentarer och kvalitativ bedömning |
|---|---|---|---|---|
| 11+7, H | Villa<br>(gul, altan mot<br>spår) | 34 | 25 | <p><b>Befintliga åtgärder:</b> Sluttande mark. Fastigheten är belägen cirka 2 m ovan spårområdet. Mindre bullerplank i fastighetsgräns. Stödmur planeras.</p> <p><b>Kommentar:</b> Se gemensam figur (1) för villor efter denna tabell. Villa <b>A</b>.</p> <p><b>Bedömning:</b> Då bostaden ligger bortom 25 m och högre än spårområdet bedöms inga ytterligare åtgärder behöva vidtas för att risknivån ska vara acceptabel.</p> |
| 11+7, H | Villa<br>(röd, gavel mot<br>spår) | 33 | 25 | <p><b>Befintliga åtgärder:</b> Sluttande mark, fastigheten cirka 2 m ovan spårområdet. Mindre bullerplank i fastighetsgräns. Stödmur planeras.</p> <p><b>Kommentar:</b> Se gemensam figur (1) för villor efter denna tabell. Villa <b>B</b>.</p> <p><b>Bedömning:</b> Då bostaden ligger bortom 25 m och högre än spårområdet bedöms inga ytterligare åtgärder behöva vidtas för att risknivån ska vara acceptabel.</p> |
| 11+730, H | Villa<br>(grå, altan mot<br>spår) | 34 | 25 | <p><b>Befintliga åtgärder:</b> Sluttande mark, fastigheten cirka 4-5 m ovan spårområdet. Stödmur planeras.</p> <p><b>Kommentar:</b> Se gemensam figur (1) för villor efter denna tabell. Villa <b>C</b>.</p> <p><b>Bedömning:</b> Då bostaden ligger bortom 25 m och högre än spårområdet bedöms inga ytterligare åtgärder behöva vidtas för att risknivån ska vara acceptabel.</p> |
| 11+770, H | Villa | 44 | 29 | <p><b>Befintliga åtgärder:</b> Sluttande mark, fastigheten cirka 3-4 m ovan spårområdet. Vägen ger en tydlig kant/höjdskillnad. Stödmur planeras.</p> <p><b>Kommentar:</b> Se gemensam figur (1) för villor efter denna tabell. Villa <b>D</b>.</p> <p><b>Bedömning:</b> Då bostaden ligger bortom 25 m och högre än spårområdet bedöms inga ytterligare åtgärder behöva vidtas för att risknivån ska vara acceptabel.</p> |

| Km-angivelse,<br>sida av<br>järnvägen | Objekt | Avstånd till trafikerat<br>spår | | Befintliga åtgärder, kommentarer och kvalitativ bedömning |
|---|---|---|---|---|
| 11+8, H/mitt i | Industri Tiba Bygg, | 7 | x | <p><b>Kommentar:</b> Rivs på grund av spårflytt.</p> <p><b>Bedömning:</b> Inga åtgärder behöver övervägas i dagsläget. Eventuell framtida etablering (dock ej troligt på grund av läget) ska förses med riskreducerande åtgärder i enighet med Kapitel 6.1.</p> |
| 12+180, H | Villa | 30 | 27 | <p><b>Befintliga åtgärder:</b> Sluttande mark, fastigheten cirka 4-5 m ovan spårområdet. Tät växtlighet i fastighetsgräns. Förslag på bullerskärm finns.</p> <p><b>Kommentar:</b> Se gemensam figur (1) för villor efter denna tabell. Villa <b>E</b>.</p> <p><b>Bedömning:</b> Då bostaden ligger bortom 25 m och högre än spårområdet bedöms inga ytterligare åtgärder behöva vidtas för att risknivån ska vara acceptabel.</p> |

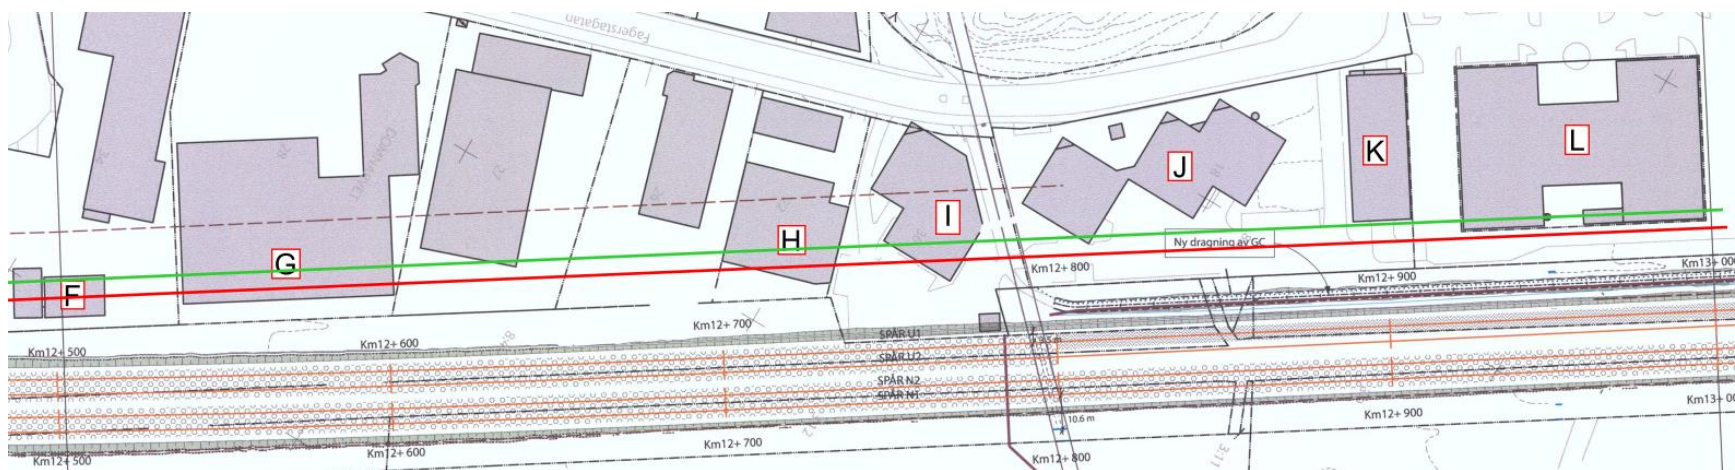
Figur E.2. Industribyggnader. Rött streck markerar oacceptabel risknivå, grönt streck markerar ALARP.

| Km-angivelse,<br>sida av<br>järnvägen | Objekt | Avstånd till trafikerat<br>spår | | Befintliga åtgärder, kommentarer och kvalitativ bedömning |
|---|---|---|---|---|
| 12+5, V | Industribyggnad | 26 | 18 | <p><b>Kommentar:</b> Trasig gammal tältbyggnad, verkar inte användas. Intilliggande byggnad har troligtvis redan rivits.</p> <p>Se gemensam figur (2) efter denna tabell. Byggnad <b>F</b>.</p> <p><b>Bedömning:</b> Inga åtgärder behöver övervägas i dagsläget. Eventuell framtida etablering ska förses med riskreducerande åtgärder i enighet med Kapitel 6.1 (dvs. i första hand placeras bortom 30 m från spåret).</p> |
| 12+6, V | Industribyggnad | - | 29 | <p><b>Befintliga åtgärder:</b> Byggnad med plåtfasad och få/små fönster mot spårområdet. Fastigheten är belägen i samma plan som spårområdet.</p> <p>Se gemensam figur (2) efter denna tabell. Byggnad <b>G</b>.</p> <p><b>Bedömning:</b> Med utgångspunkt i verksamheten (sannolikt låg personbelastning) och att det endast är en mycket liten del av byggnaden som hamnar inom 30 m från spåret bedöms inga ytterligare åtgärder behöva vidtas.</p> |

| Km-angivelse,<br>sida av<br>järnvägen | Objekt | Avstånd till trafikerat<br>spår | | Befintliga åtgärder, kommentarer och kvalitativ bedömning |
|---|---|---|---|---|
| 12+8, V | Industribyggnad | 32 | 28 | <p><b>Kommentar:</b> Tre sammanbyggda huskroppar med i övrigt i princip samma förutsättningar som ovanstående byggnad, men med något större avstånd till spåret. Se gemensam figur (2) efter denna tabell. Byggnad <b>J</b>.</p> <p><b>Bedömning:</b> Endast en mycket liten del av byggnaden ligger inom ALARP. Under förutsättning att parkeringsplatsen och trädlinjen behålls bedöms hela byggnaden ligga inom acceptabla risknivåer.</p> <p>Vid inventeringen noterades dock att det ligger en förskola på byggnadens norra kortsida, vars gård/lekplats vetter mot spårområdet. Den lämpligaste och rimligaste åtgärden bedöms vara att flytta verksamheten till annan plats. Om detta inte är möjligt ska sträckan förbi förskolan förses med skyddsräll eller skyddsmur.</p> <p>Lokalisering av den aktuella förskolan ska utredas vidare i samråd med kommunen.</p> |

| Km-angivelse,<br>sida av<br>järnvägen | Objekt | Avstånd till trafikerat<br>spår | | Befintliga åtgärder, kommentarer och kvalitativ bedömning |
|---|---|---|---|---|
| 12+950, V | Industribyggnad | 31 | 27 | <p><b>Befintliga åtgärder:</b> Byggnad med plåtfasad, många fönster samt friskluftsintag mot spårområdet. Fastigheten i samma plan som spårområdet. GC-väg samt träd/buskar i fastighetsgräns.</p> <p>Se gemensam figur (2) efter denna tabell. Byggnad L.</p> <p><b>Kommentar:</b> Byggnad ser mycket sliten och nedklottrad ut, ska den stå kvar?</p> <p><b>Bedömning:</b> Endast mycket liten del av byggnaden ligger inom ALARP. Riskreducerande åtgärder ska utredas/övervägas, men byggnadens personbelastning och framtid bör vägas in i bedömningen.</p> |
