# **E4 Förbifart Stockholm**

**FSK02**  
**Bergtunnlar**

**RAPPORT**  
**Redovisning av prøvotidsutredning vid Sättra varv med**  
**avseende på buller, Mark- och miljödomstolen vid Nacka**  
**tingsrätt, M1943-16**

**BYGGHANDLING**

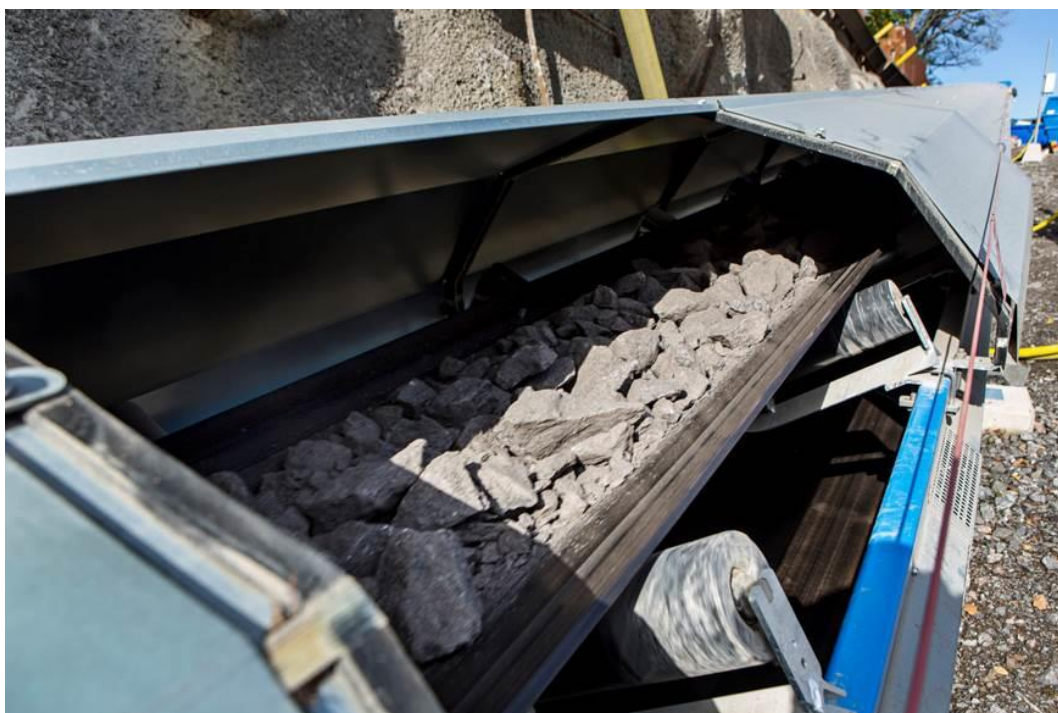
Transportbandet har byggts in med tre sidor d v s ytterligare en sida i förhållande till åtagandet, figur 2.

*Figur 2. Inbyggnad av transportband vid Sättra varv.*

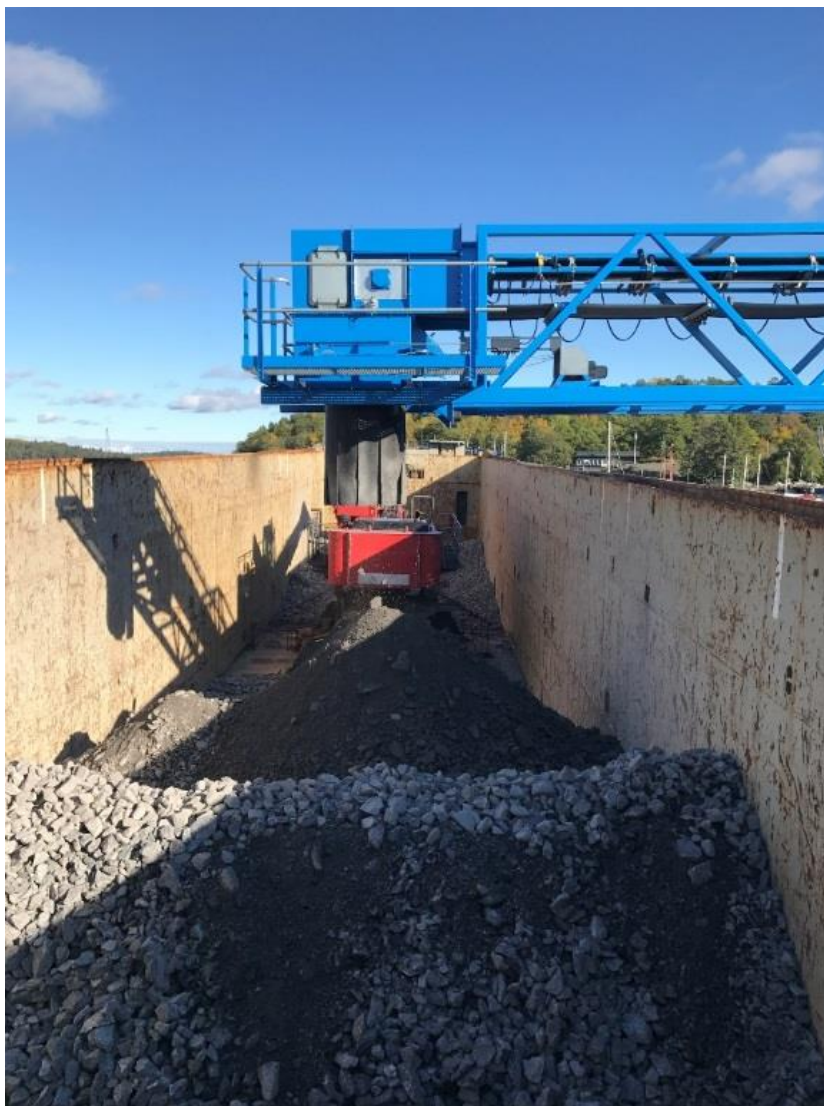
Enligt Trafikverkets åtagande ska ett flexibelt rör användas vid lastning av bergmassor ner i fartyg. I samband med byggnation av hamn och montage av skeppslastaren gjordes anpassningar så att avståndet mellan skeppslastaren och fartygsskrov minimerades. Utvalda fartyg Ramona, Riona och Ronja har alla tre en mycket bra passform till skeppslastaren. Det har inneburit att bullret vid lastning minskat. En damask i ett flexibelt material har monterats för att minska buller och damning. Damasken har slitsats för att inte skadas när fartyget anlägger till kaj, se figur 3.

*Figur 3. Anpassning av skeppslastaren mot fartyg. Damasken har slitsats för att kunna föras in över kanten till lastutrymmet.*

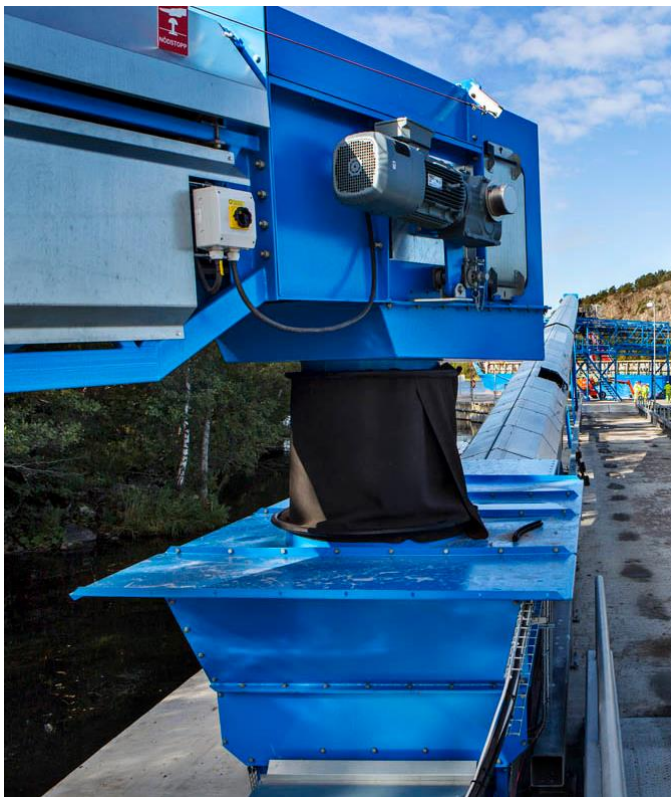
Trafikverket har i enlighet med domen bullerdämpat samtliga stup. I figur 4 visas ett av stupen. Omlastningsstationerna mellan transportbanden de s.k. stupen, har försetts med en bullerdämpande s.k. ”mullhylla”.

*Figur 4. Utformning av stup vid i Sättra varv.*

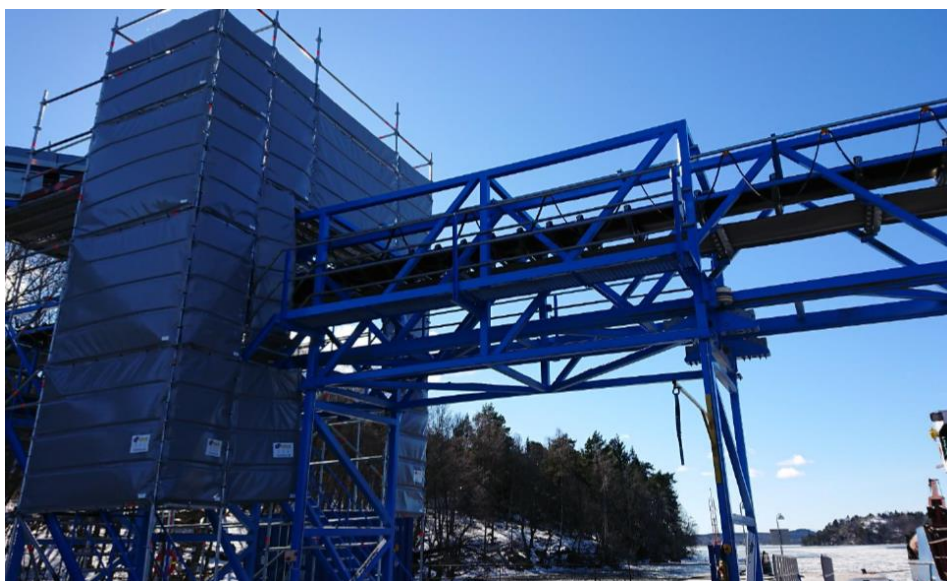
I samband med verifieringsmätning av indata konstaterades att det fanns ett bullerbidrag från stupen. För att få ner detta buller monterades bullerskydd vid de mest bullrande stupen, dvs. stup 1 och stup 3. Dessa två stup försågs med bullerdämpande mattor som monterades runt hela stupet, se figur 5 och 6. Den bullerdämpande mattan är tillverkad av armerat flamskyddat lättare kompositmaterial försedd med ljudabsorberande mineralull.

Figur 5. Inbyggnad av stup 1.

För att dämpa ljudet från stup 1 har det uppförts bullerskydd runt stupet. Bullerskyddet består av en ramkonstruktion beklädd av ljuddämpande mattor, se figur 5, sid 10. På grund av arbetsmiljör regler och krav på åtkomst till stupen har inte bullerskyddet kunnat uppföras med ett optimalt sätt utifrån bullersynpunkt.

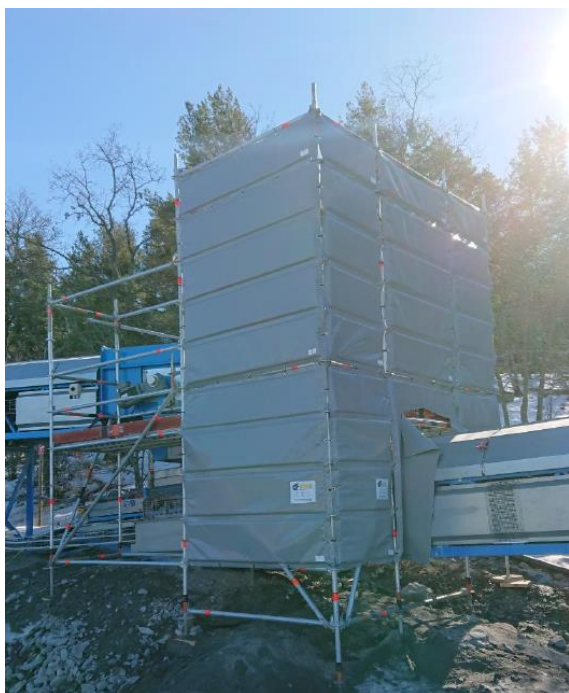
Figur 6. Inbyggnad av stup 3.

För att dämpa ljudet från stup 3, har det monterats ett bullerskydd runt stup 3. Bullerskyddet består av en ramkonstruktion beklädd av ljuddämpande mattor, se figur 6 sidan 10. På grund av arbetsmiljör regler och krav på åtkomst till stupen har inte bullerskyddet kunna uppföras optimalt ur bullersynpunkt.

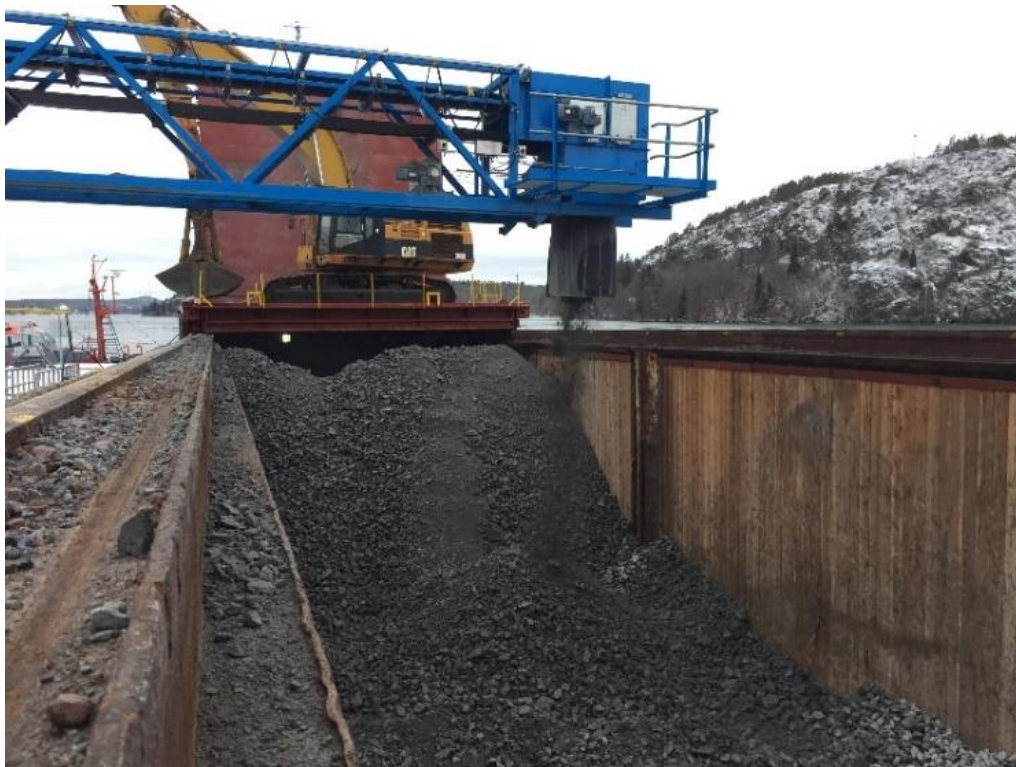
För att minska ljudet när sten faller mot fartygsskrov har ett fartyg med träinklätt skrov använts vid lastning av bergmassor, se figur 7.

Figur 7. Träinklätt skrov på fartyget Ronja.

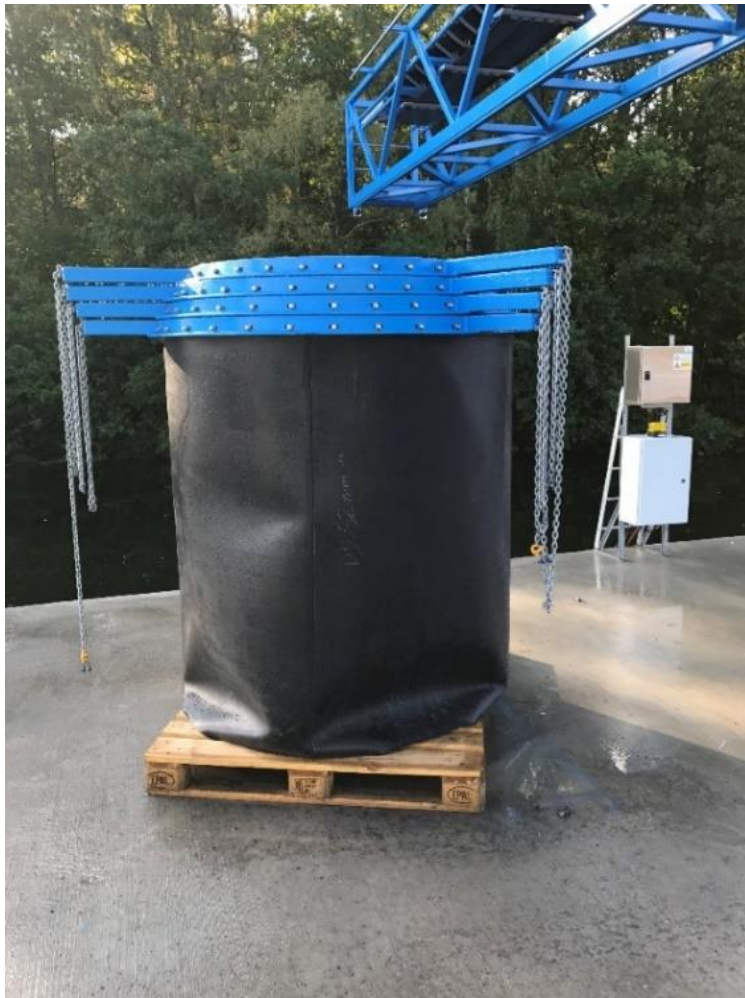
Innan det upptäcktes att passformen mellan skeppslastaren och fartyget blev så optimal, så köptes ett höj- och sänkbart rör in, se figur 8. Syftet med röret var att minska buller och damning vid lastning. Eftersom avståndet mellan skeppslastare och fartyg var minimalt, kunde inte röret monteras, utan återlämnades till tillverkaren.

*Figur 8. Flexibelt, höj- och sänkbart, rör som pga. av perfekt anpassning mellan lastaren och fartygen inte kunde användas.*

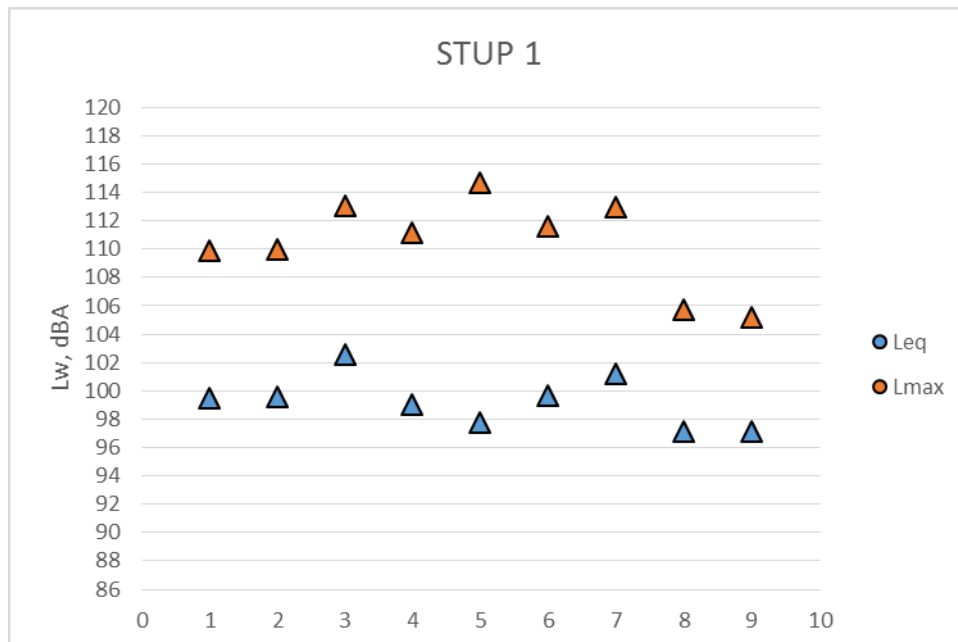
Det har gjorts nio mätningar vid Stup 1, när bullerskyddet varit monterat, se figur 22. Mätresultatet visar en viss bullerdämpande effekt, men resultaten varierar. Ljudeffekten av ekvivalent ljudnivå för mätningarna vid stup 1 utan bullerdämpande mattor ligger mellan 98-104 dBA, se figur 12, sid 18.

Figur 22. Mätningar av ljudeffekt för stup 1 med bullerdämpande åtgärder.

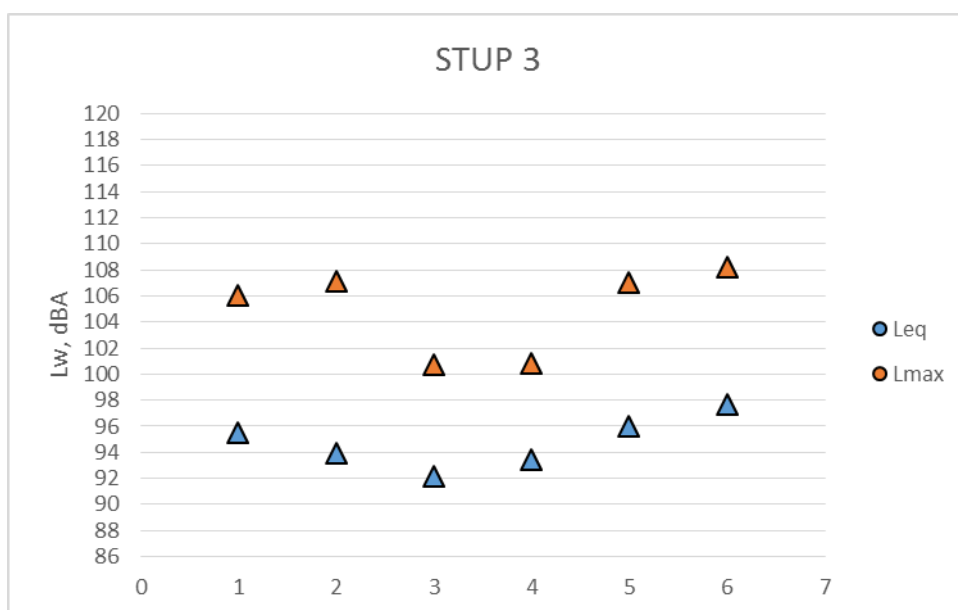
Det har genomförts sex mätningar av bullerskyddet monterat på stup 3. Mätresultatet påvisar en bullerdämpande effekt, men mätresultaten varierar, se figur 23. Ljudeffekten av ekvivalent ljudnivå för mätningarna vid stup 3 utan bullerdämpande mattor ligger mellan 97-100 dBA, se figur 14, sid 19.

Figur 23. Mätningar av ljudeffekt för stup 3 med bullerdämpande åtgärder.
