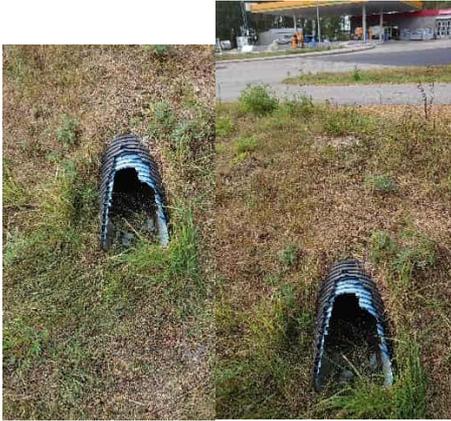
<b>Trumma:</b> Plast 300	<b>Sektion:</b> 20 vänstersida		
<b>Längd</b>	<b>Höjd inlopp</b>	<b>Höjd utlopp</b>	<b>Lutning %</b>
	40,04		
<b>Kommentar:</b> Inlopp: skadad Utlopp: saknar utlopp			
Inlopp

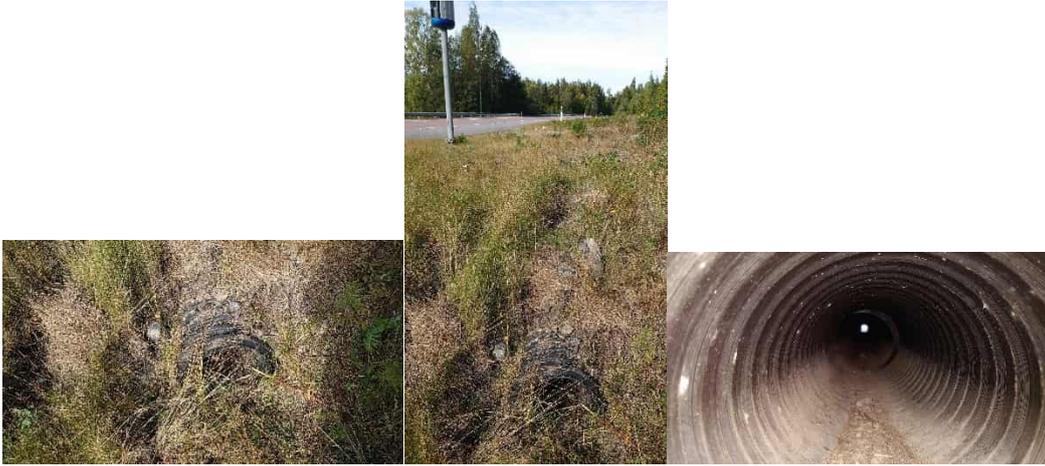
<b>Trumma:</b> Plast 400		<b>Sektion:</b> 1/743 – 1/759 högersida	
<b>Längd</b>	<b>Höjd inlopp</b>	<b>Höjd utlopp</b>	<b>Lutning %</b>
16,38	33,11	32,92	1,17%
<b>Kommentar:</b> Inlopp: lätt skadad, torr, ej galler, bra skick Utlopp: ej galler, bra skick			
Inlopp

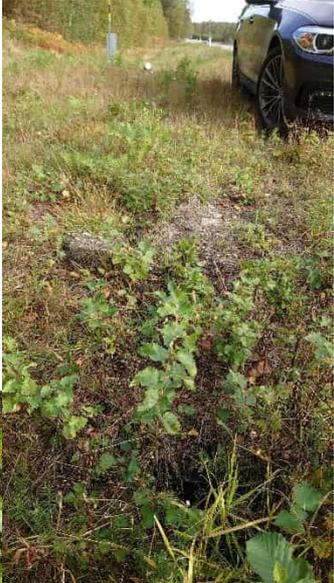
<b>Trumma:</b> Plast 400		<b>Sektion:</b> 2/562 – 2/578 vänster sida	
<b>Längd</b>	<b>Höjd inlopp</b>	<b>Höjd utlopp</b>	<b>Lutning %</b>
16,42	38,18	37,68	3,08%
<b>Kommentar:</b> Inlopp: Utlopp: trasig i överkant			
Inlopp

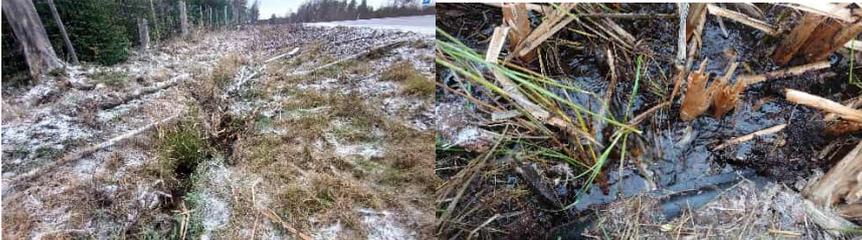
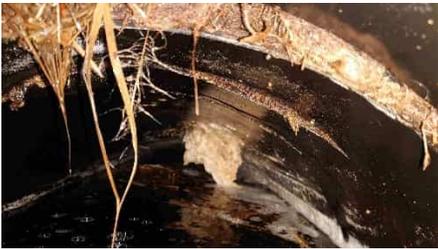
<b>Trumma:</b> pp400 <b>Sektion:</b> 3/027 igenom vägen			
<b>Längd</b>	<b>Höjd inlopp</b>	<b>Höjd utlopp</b>	<b>Lutning %</b>
29,2	31,05	30,96	0,3%
<b>Kommentar:</b> Inlopp: Utlopp: Syns ej, inmätt fast botten, vatten står vid ändan			
Inlopp

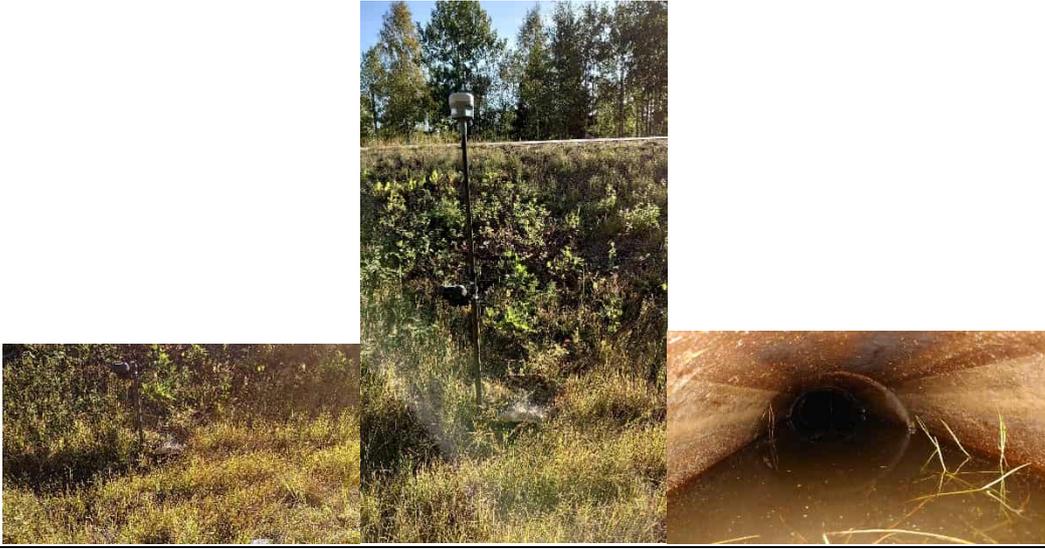
<b>Trumma:</b> Betong 500 <b>Sektion:</b> 3/502 igenom vägen			
<b>Längd</b>	<b>Höjd inlopp</b>	<b>Höjd utlopp</b>	<b>Lutning %</b>
24,07	31,38	31,20	0,77%
<b>Kommentar:</b> Inlopp: Fylld med vatten Utlopp:			
Inlopp

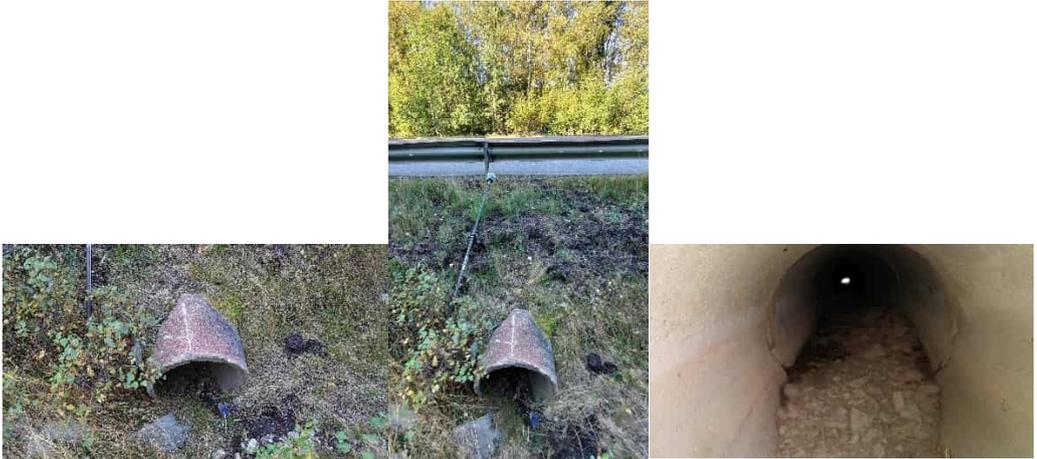
<b>Trumma:</b> Betong 600 <b>Sektion:</b> 4/129 igenom vägen			
<b>Längd</b>	<b>Höjd inlopp</b>	<b>Höjd utlopp</b>	<b>Lutning %</b>
21,70	27.72	27,15/26,94	2,80/18%
<b>Kommentar:</b> Inlopp: frasig i kanten, svacka en bit in Utlopp: 1m rör har satt sig lossnat från rästén			
Inlopp

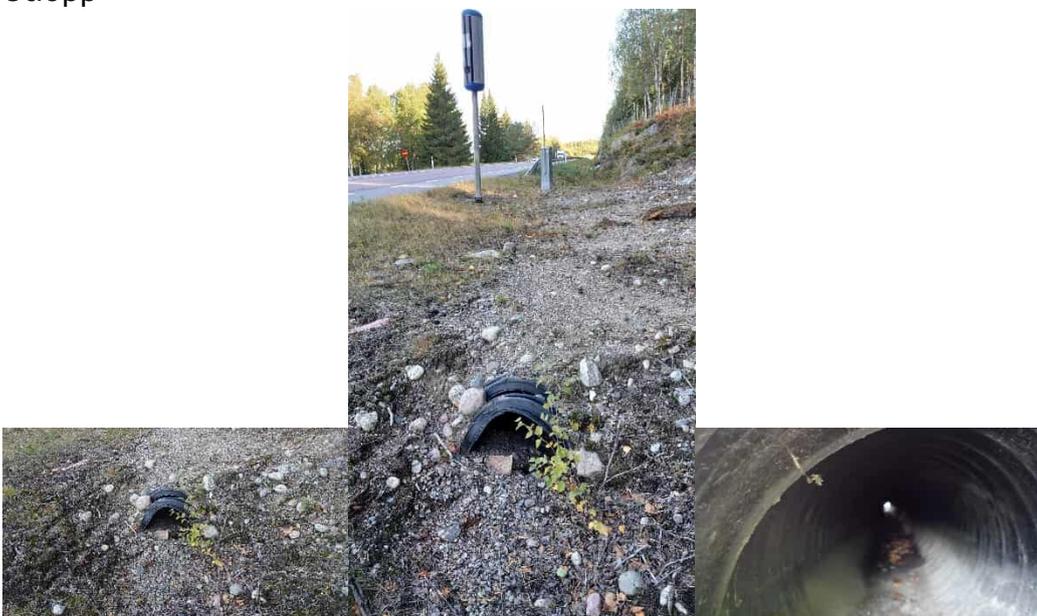
Utlopp

<b>Trumma:</b> Plast 400		<b>Sektion:</b> 4/487 – 4/499	
<b>Längd</b>	<b>Höjd inlopp</b>	<b>Höjd utlopp</b>	<b>Lutning %</b>
12,37	30,70	30,52	1,51%
<b>Kommentar:</b> Inlopp: Utlopp: intryckt trasig			
Inlopp

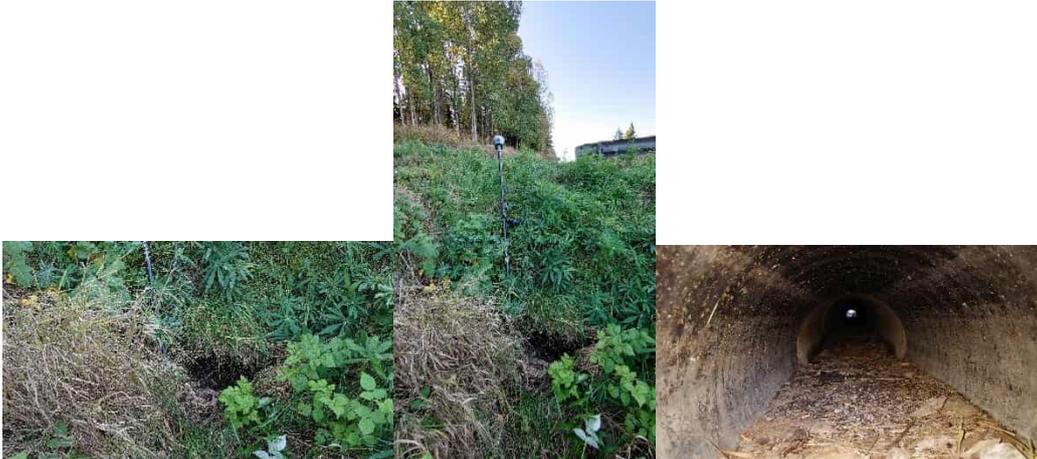
<b>Trumma:</b> Plast 400		<b>Sektion:</b> 4/715 – 4/727	
<b>Längd</b>	<b>Höjd inlopp</b>	<b>Höjd utlopp</b>	<b>Lutning %</b>
12,23	30,16	29,85	2,56%
<b>Kommentar:</b> Inlopp: lätt ihop tryckt, svacka i mitten Utlopp:			
Inlopp

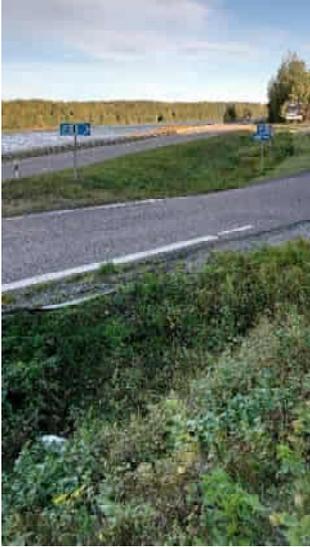
<b>Trumma:</b> Plast 400		<b>Sektion:</b> 4/931 – 4/941 högersida	
<b>Längd</b>	<b>Höjd inlopp</b>	<b>Höjd utlopp</b>	<b>Lutning %</b>
Ca 10		26,57	%
<b>Kommentar:</b> Inlopp: saknas Utlopp:			
Inlopp

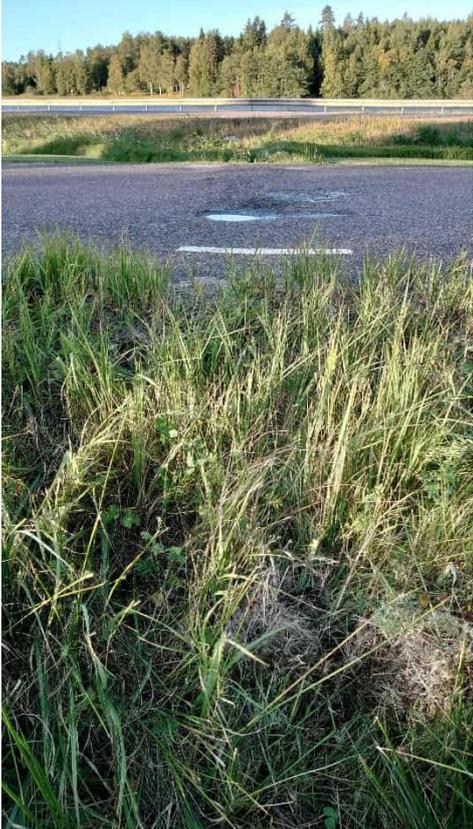
<b>Trumma:</b>	<b>Sektion:</b> 5/058 – 5/060 Högersida		
<b>Längd</b>	<b>Höjd inlopp</b>	<b>Höjd utlopp</b>	<b>Lutning %</b>
Ca 10			%
<b>Kommentar:</b> Ingen trumma hittades vid inventeringstillfället men tjällyft på vägen antyder att det borde finnas den trumma här. Inlopp: Utlopp:			
Inlopp

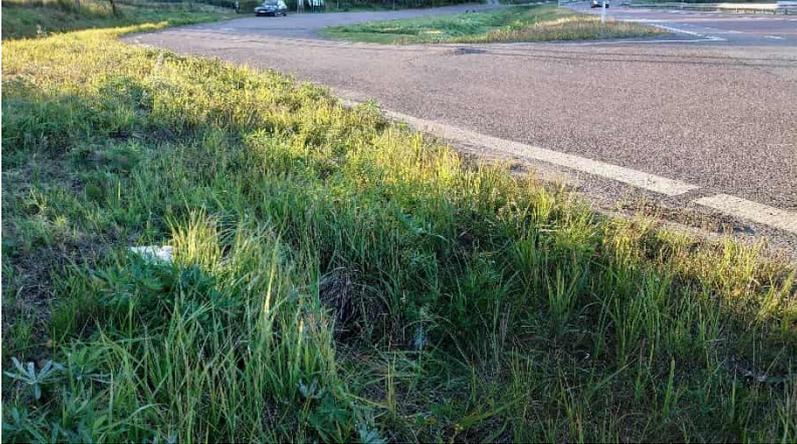
<b>Trumma:</b> Plast 300		<b>Sektion:</b> 5/070 Högersida	
<b>Längd</b>	<b>Höjd inlopp</b>	<b>Höjd utlopp</b>	<b>Lutning %</b>
Ca 10		26,19	%
<b>Kommentar:</b> Inlopp: saknas inlopp Utlopp:			
Inlopp

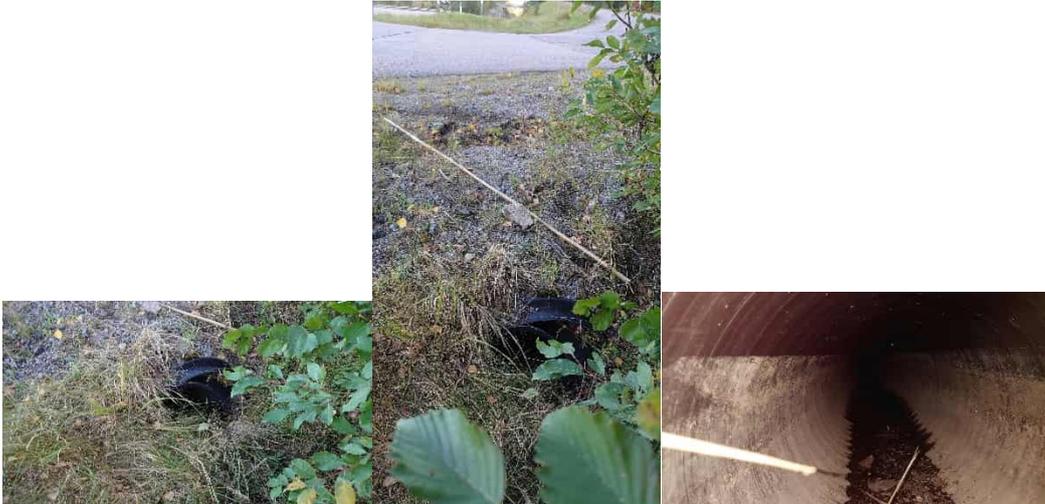
<b>Trumma:</b> Plast 300		<b>Sektion:</b> 5/440 – 5/459 högersida	
<b>Längd</b>	<b>Höjd inlopp</b>	<b>Höjd utlopp</b>	<b>Lutning %</b>
Ca 18	26,79		%
<b>Kommentar:</b> Inlopp: skadad överkant Utlopp: saknas, sand över rör, tydligt uppgrävd i väg			
Inlopp
