# Rälfel 2025

Årlig uppföljningsrapport för Trafikverkets besiktning av räler, rätkomponenter och befintliga svetsar med periodisk oförstörande provning.

Dokumenttitel: Räljel 2025

Ärendenummer: TRV 2026/73397

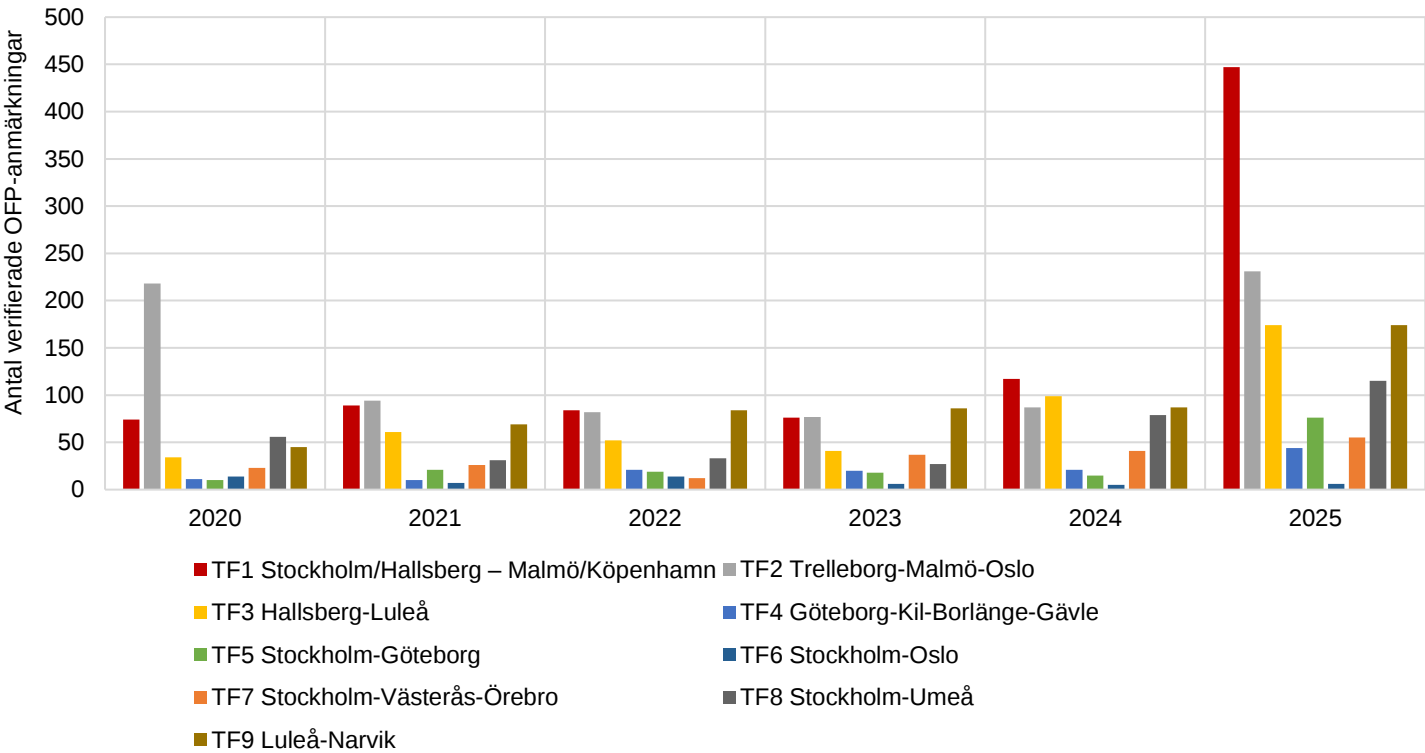
Diagram 1: Antal verifierade OFP-anmärkningar på Trafikverkets prioriterade transportflöden

Diagram 1 visar antalet verifierade rälfel på Trafikverkets prioriterade transportflöden, dem ökade på samtliga transportflöden TF1-TF8. På TF1 Stockholm-Hallsberg-Malmö-Köpenhamn ökade felen från 117 stycken år 2024 till 447 stycken år 2025, vilket är en ökning med ca. 282 %.

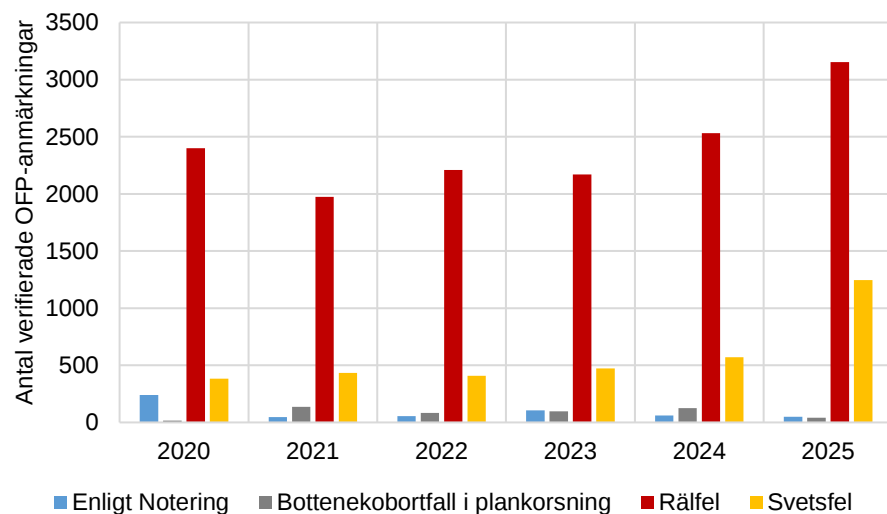
Diagram 2: Fördelning per kategori rälfel

Diagram 2 visar antalet verifierade rälfel totalt nationellt och fördelningen per kategori rälfel. Totalt ökade antalet verifierade rälfel från 3292 stycken år 2024 till 4489 stycken år 2025, vilket motsvarar en ökning med ca 36 %. Antalet verifierade fel i räl ökade från 2533 stycken år 2024 till 3153 stycken år 2025, vilket motsvarar en ökning med ca. 25 %. Antalet verifierade fel i befintlig svets ökade från 571 stycken år 2024 till 1245 stycken år 2025, vilket motsvarar en ökning med ca. 118 %. Antalet registrerade bottenekobortfall i plankorsningar minskade från 126 stycken år 2024 till 41 stycken år 2025, vilket motsvarar en minskning på ca. 68 %. Enligt Notering är verifierade fel där feltyp inte har angetts.

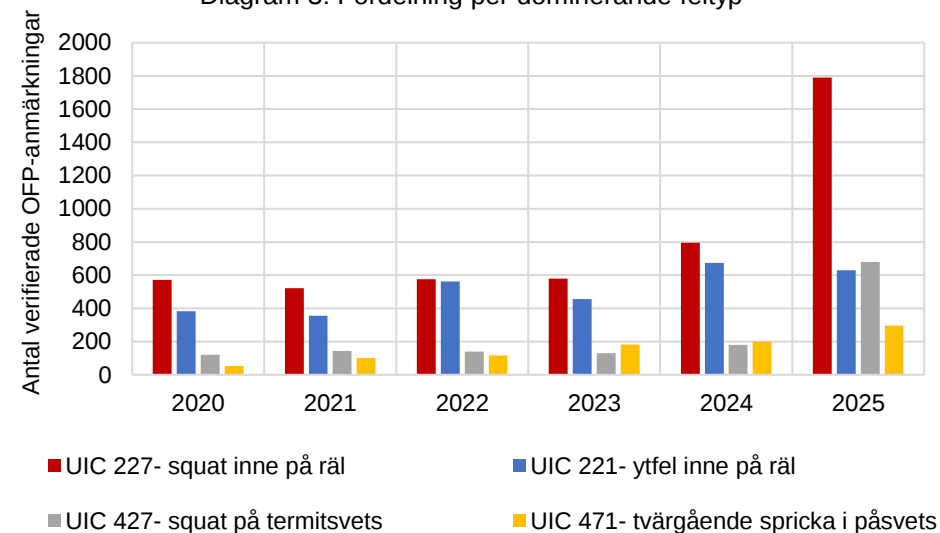
Diagram 3: Fördelning per dominerande feltyp

Diagram 3 visar fördelningen per dominerande feltyp; squat inne på räl (feltyp 227), ytfel inne på räl (feltyp 221), squat på termit svets (feltyp 427) och tvärgående spricka i påsvets (feltyp 471) dominerade under 2025. Squat inne på räl (feltyp 227) ökade från 796 stycken år 2024 till 1789 år 2025, vilket motsvarar en ökning med ca. 125 %. Ytfel inne på räl (feltyp 221) minskade något från 673 stycken år 2024 till 629 stycken år 2025, vilket motsvarar en minskning med ca. 7 %. Squat på termit svets (feltyp 427) ökade från 180 stycken år 2024 till 688 stycken år 2025, vilket motsvarar en ökning med 282 %. Tvärgående spricka i påsvets (feltyp 471) ökade från 200 stycken år

2024 till 295 stycken år 2025, vilket motsvarar en ökning med ca. 48 %.

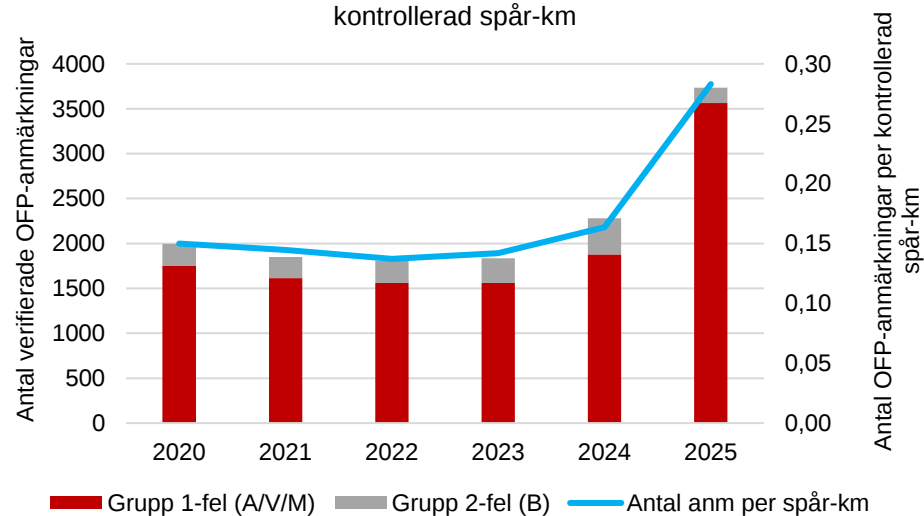
Diagram 4: Antal verifierade OFP-anmärkningar per kontrollerad spår-km

Diagram 4 visar antalet verifierade fel i förhållande till antal kontrollerad spår-km. Antalet verifierade fel ökade från 2281 stycken år 2024 till 3735 stycken år 2025, vilket motsvarar en ökning med ca. 64 %. Antalet anmärkningar per kontrollerad spår-km uppgick till 0,28 år 2025, jämfört med 0,16 år 2024.

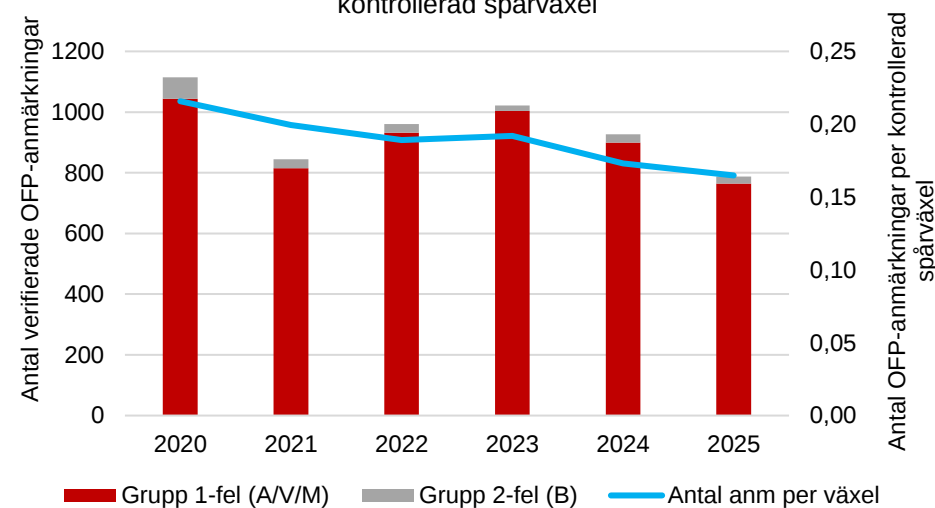
Diagram 5: Antal verifierade OFP-anmärkningar per kontrollerad spårväxel

Diagram 5 visar antalet verifierade fel i förhållande till antalet kontrollerade spårväxlar. Antalet verifierade fel minskade från 927 stycken fel år 2024 till 788 stycken fel år 2025, vilket motsvarar en minskning med ca. 15 %. Antalet anmärkningar per kontrollerad spårväxel uppgick till 0,17 år 2025, jämfört med 0,16 år 2024.

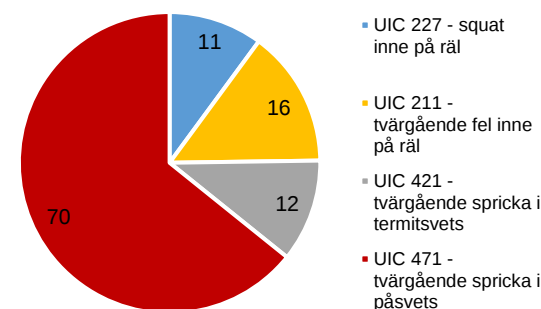
Diagram 6. Dominerande feltyper 2025 verifierade som V-anmärkningar [stycken]

Diagram 6 visar urvalet av de dominerande feltyperna som verifierats som V-anmärkning. Tvärgående spricka i påsvets (feltyp 471) dominerade med 70 stycken V-anmärkningar.
