DETALJER

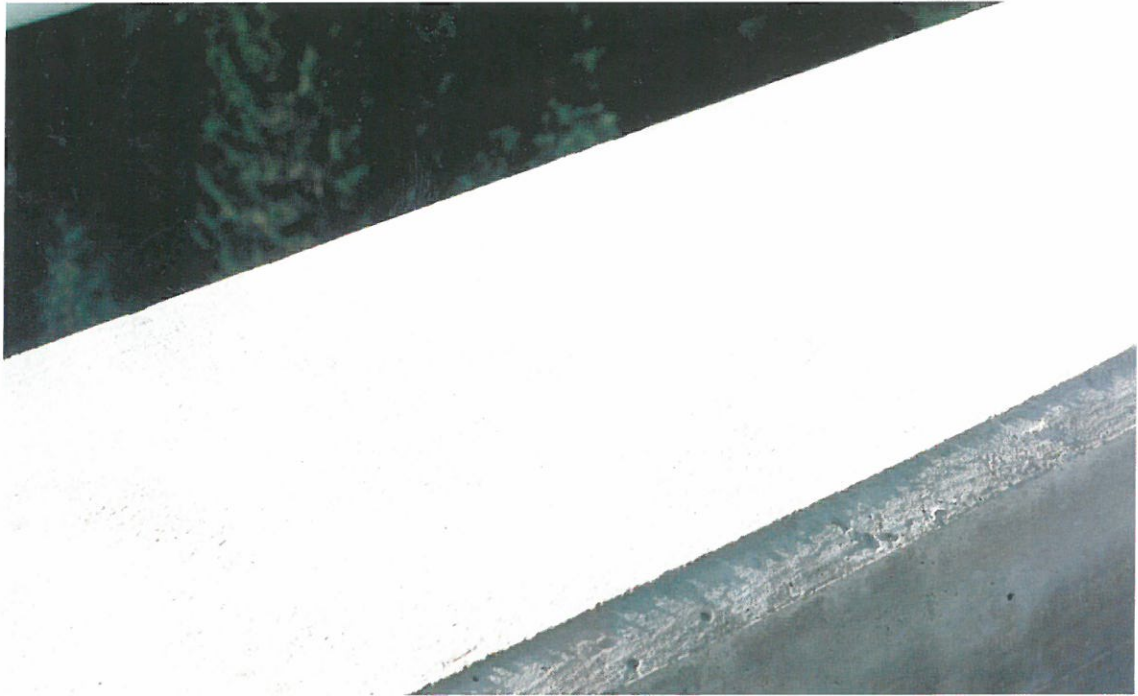
### Utmärkt!

Exempel på en mycket väl bearbetad kantbalksyta.  
Kantbalkens ytor skall vara så jämna och täta som möjligt.

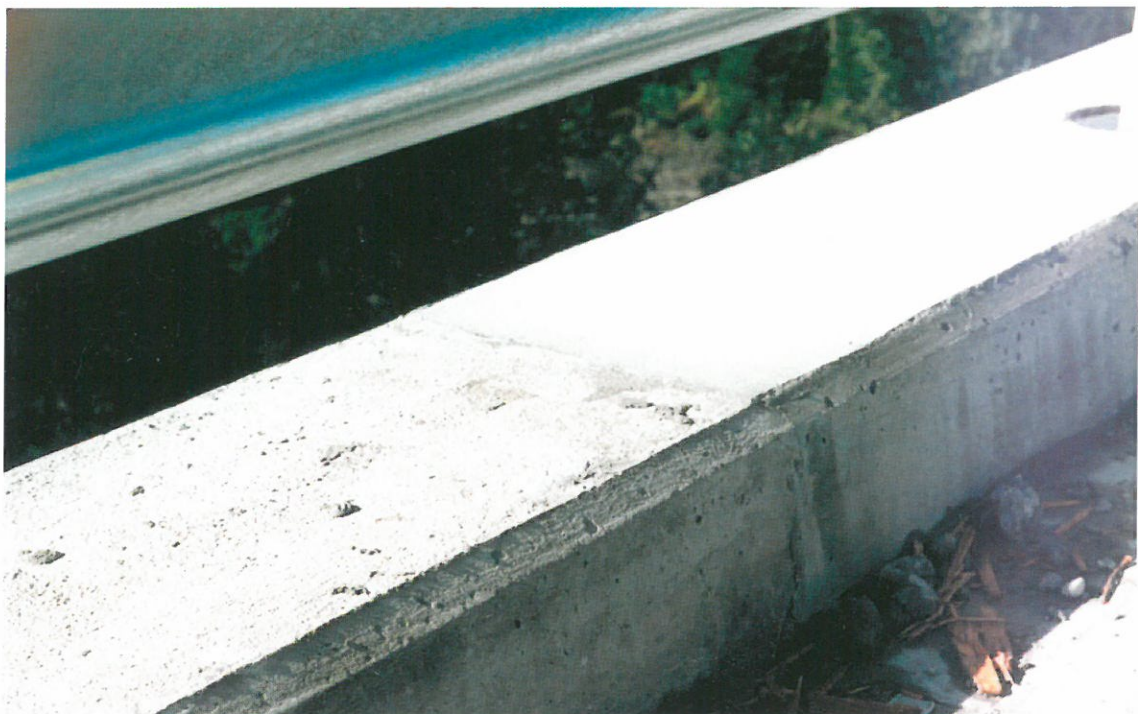
### Bra och mindre bra:

Olika kvalitetsutförande på samma kantbalk. Olika gjutlag.

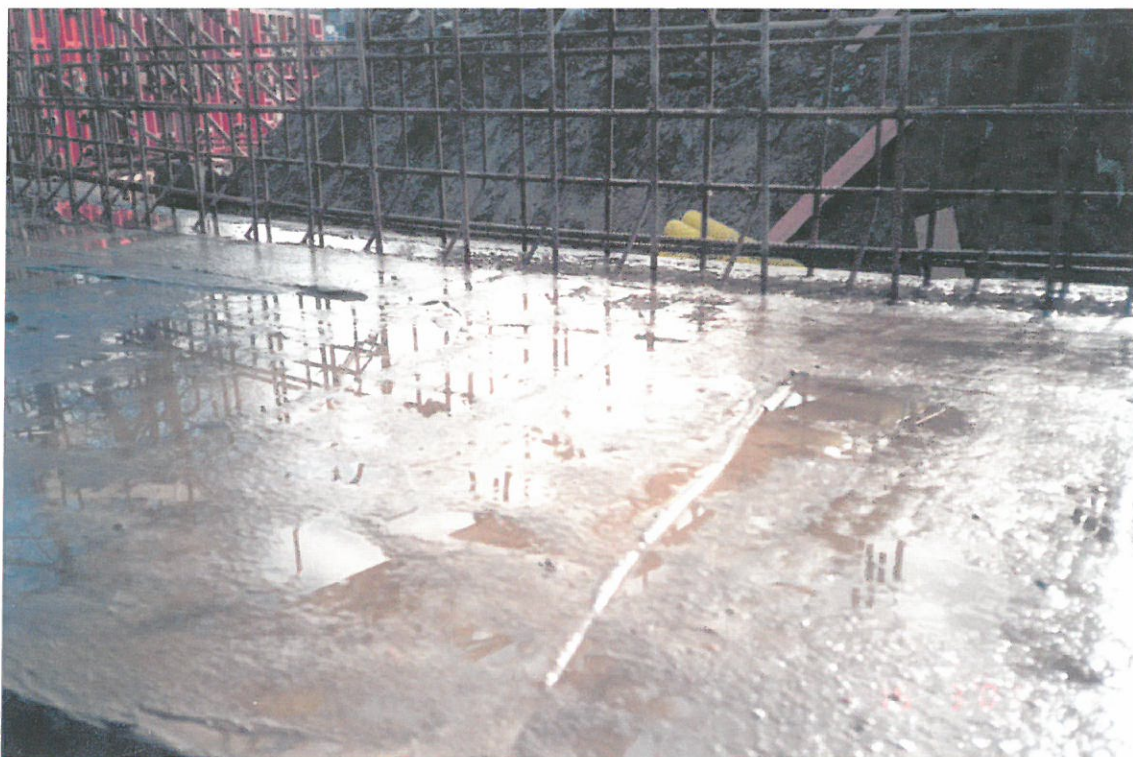
### Dåligt!

Den på ritningen angivna lutningen är till för att vattenavrinning skall erhållas. Jämför ritningen nedan med verkligt utförande av bottenplattans överyta.

Bottenplattans överyta skall luta enligt gällande arbetsritning.

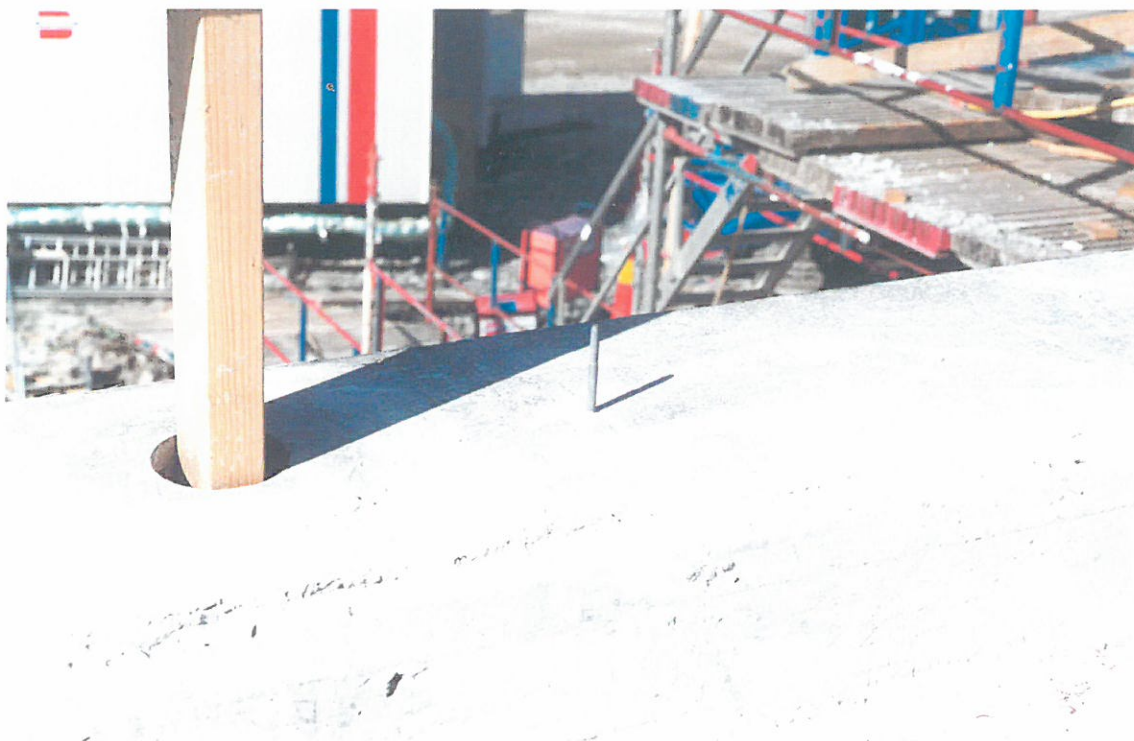
Ingjutningsgods, som används som hjälp för att kunna utföra vissa arbetsmoment, godtas endast om det är utfört i kvalitet minst SS 14 23 43.

(Här har obehandlat stål använts som mothåll vid håltagning för räckes-  
ståndare.)

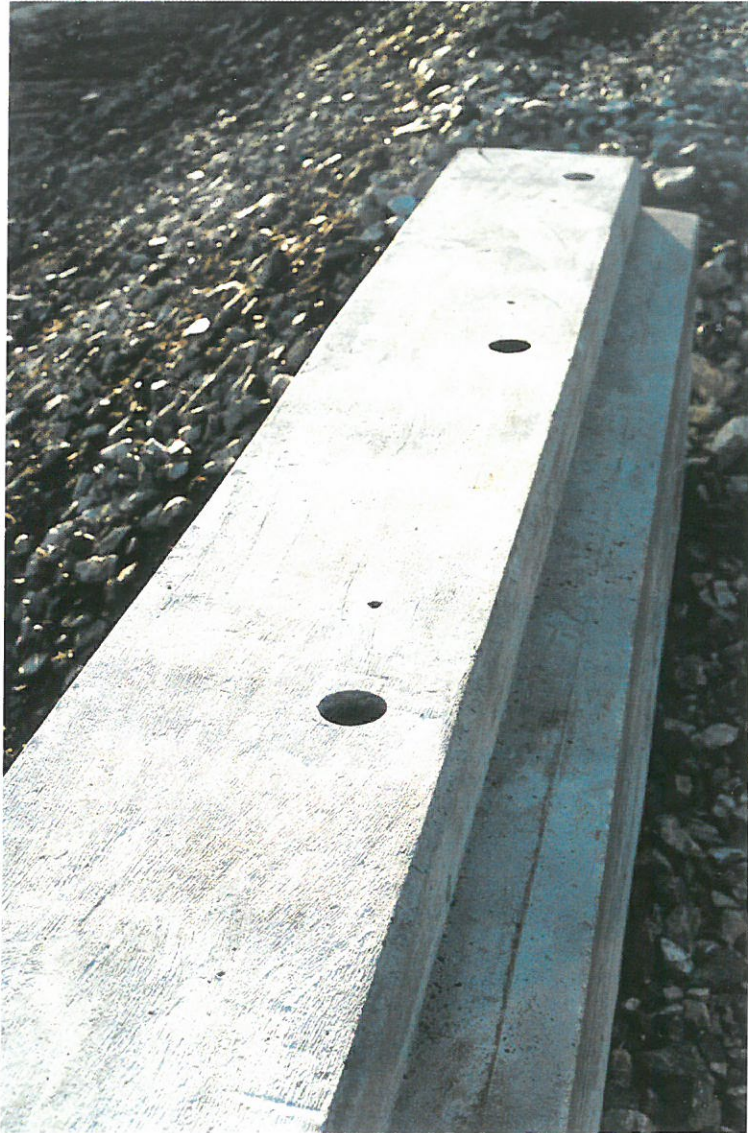
De små hålen på bilden ger öppningar till angrepp och är inte bra med hänsyn till kantbalkens utsatthet.

Mothållen ska då vara i rostfri syrafast kvalitet och

- injekteras fast på betryggande sätt
- kapas jäms med betongytan och snittytan slipas så att den blir fri från utstickande grader

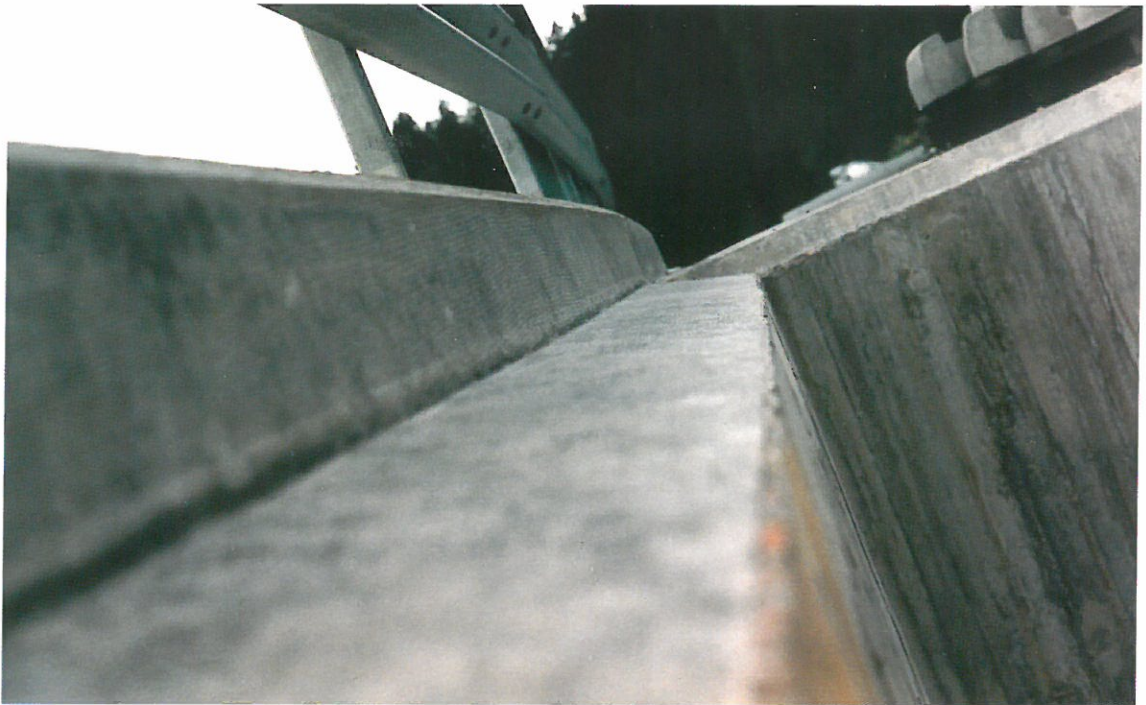
### Utmärkt!

Exempel på ett mycket bra resultat för motsvarande betongyta (väv i formen).

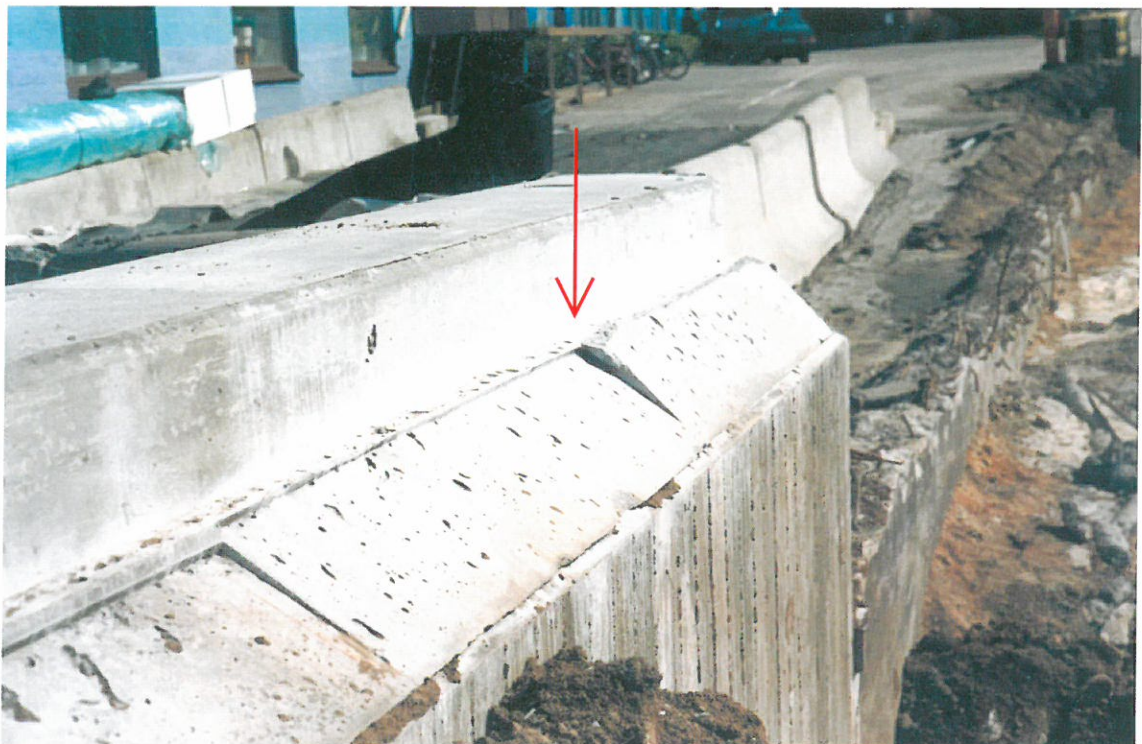
### Slarvigt!

Exempel på ej godtagbar betongyta – övre vinklade insidan på insida vinge.

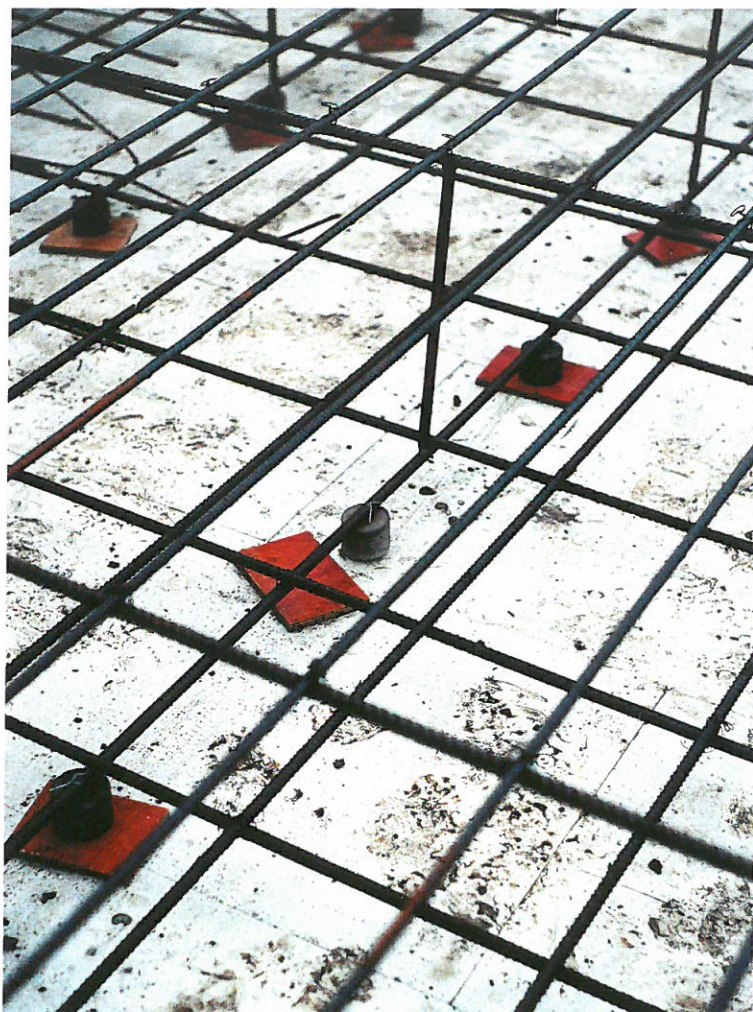
### **Underkänt!**

Basmåttet avseende det täckande betongskiktet får enbart utgöras av betong – inte delvis av träskivor, som på bilden ovan.

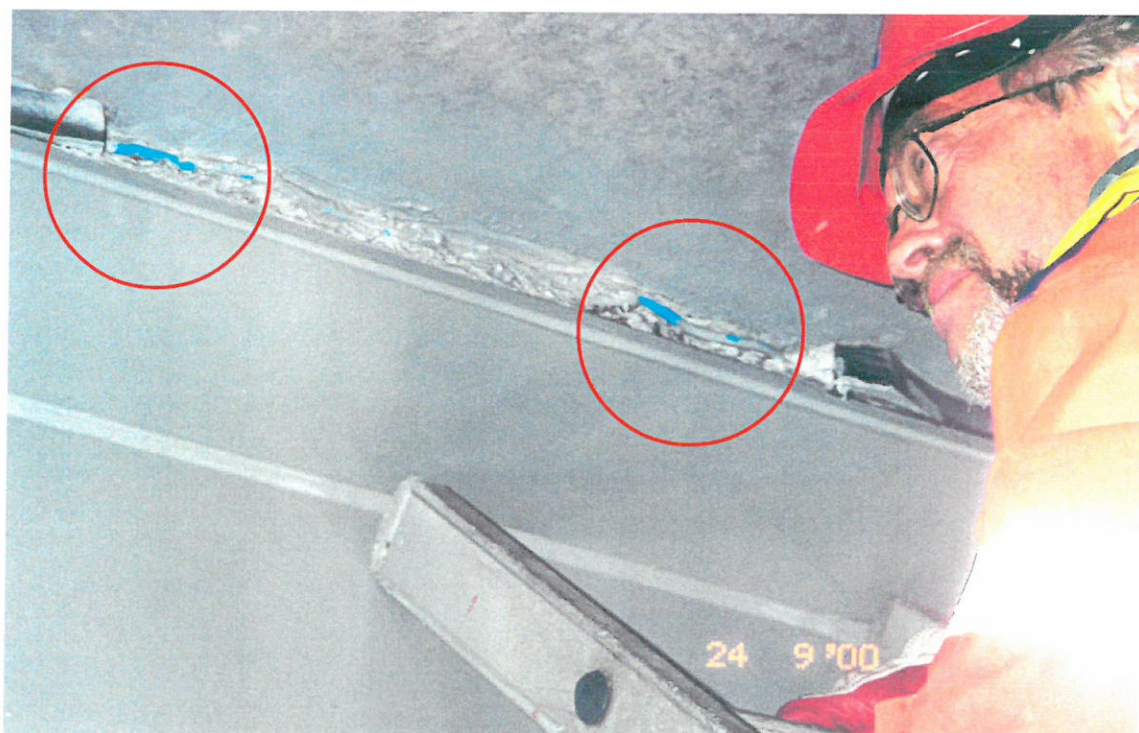
**Slarv!** Ingjutna rör och kablar skall vara väl inneslutna i betongen.

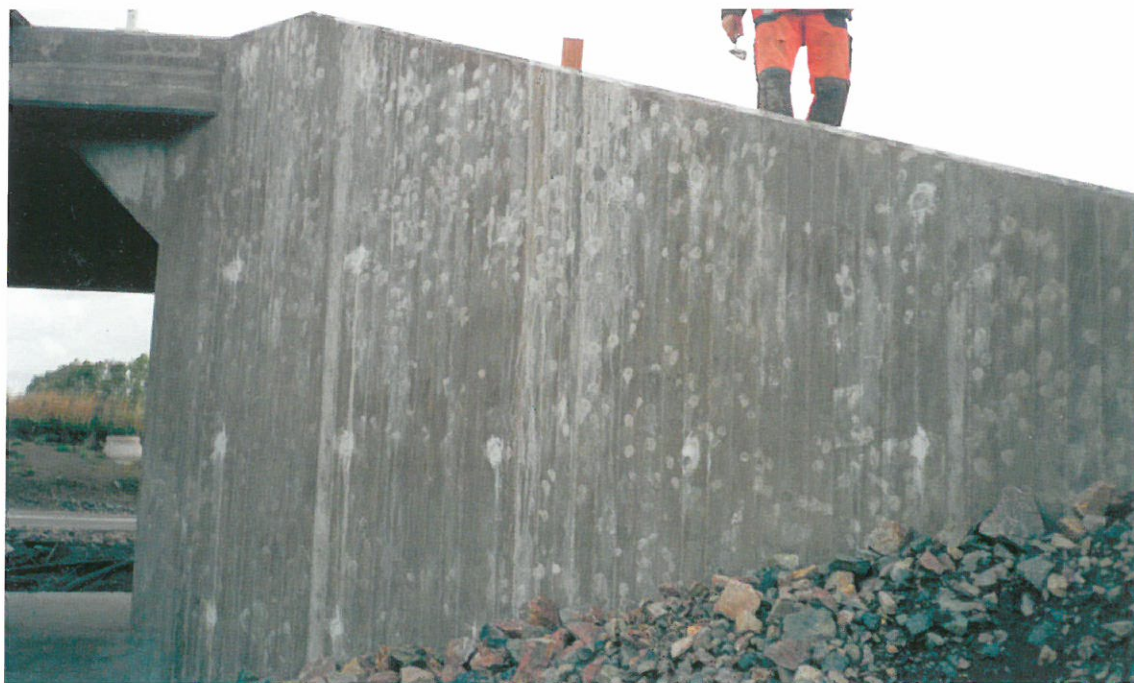
### Dåligt:

Betongytan skall vara fria från skadliga blåsor.  
Bilden visar ett exempel på en misslyckad gjutning.

I detta fall fick entreprenören

- högtryckstvätta hela ytan
- sandblästra hela ytan
- efterlaga ytterligare ett antal blåsor som kom fram vid sandblästringen
- applicera en tunnputs över hela ytan på vingar och ramben.

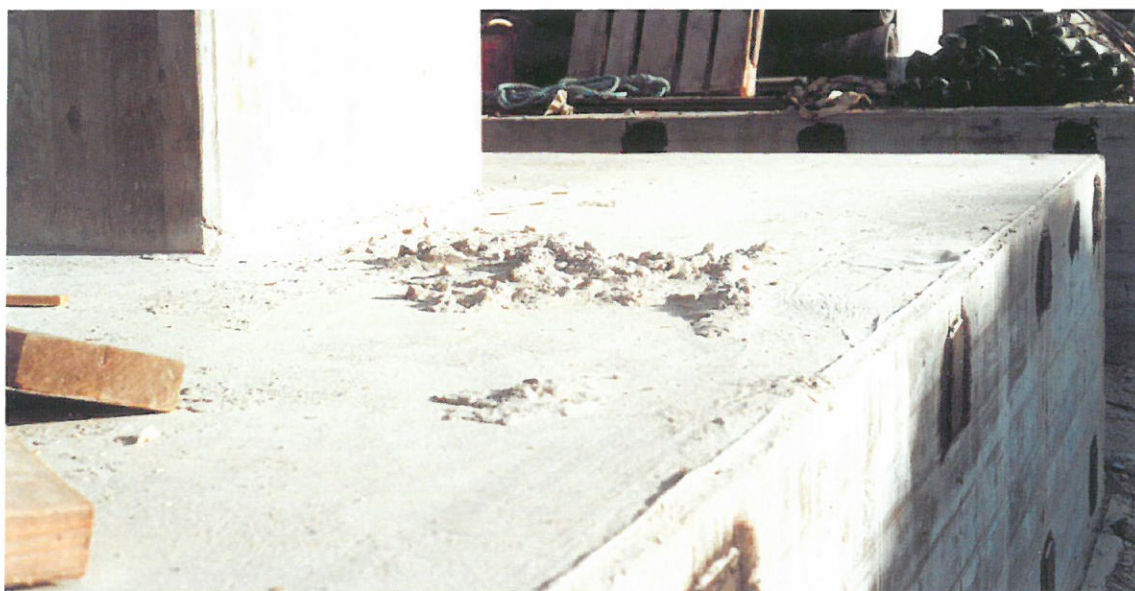
Allt betongspill skall tas bort. Bilden visar bottenplattans överyta.

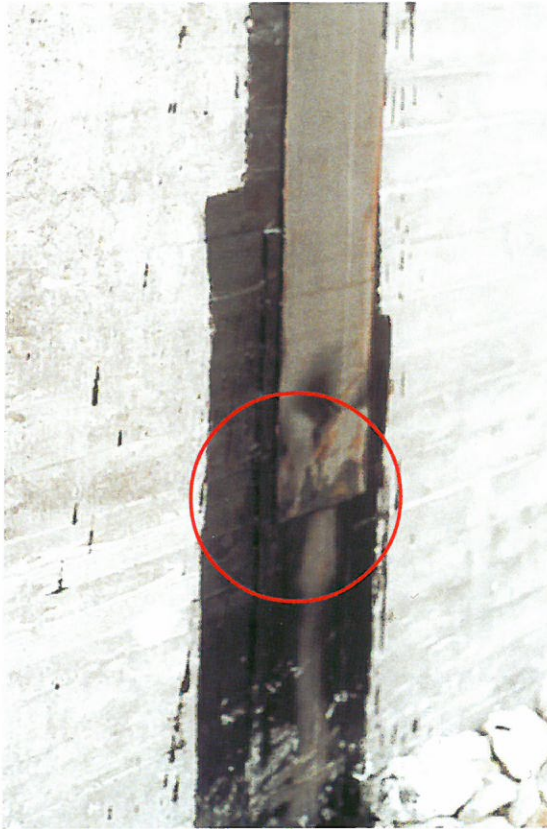
**Bra!** Rätt utförd mattskarv.

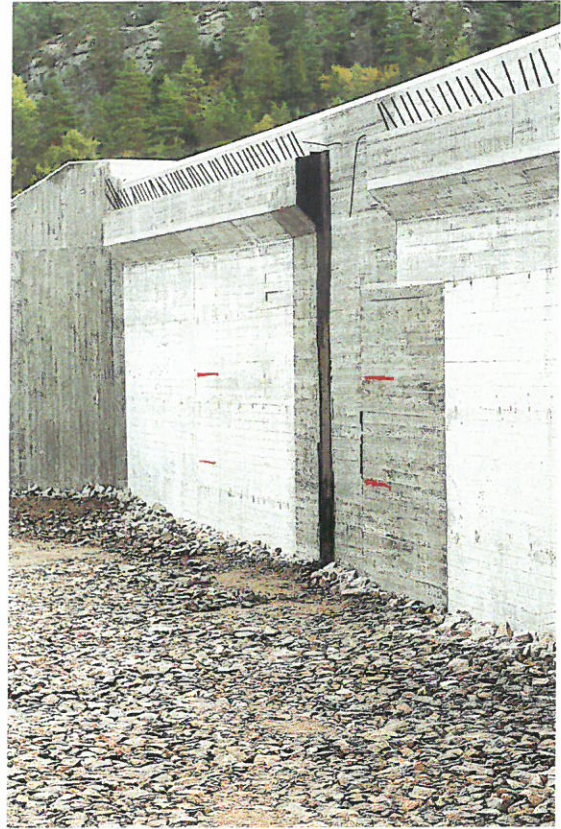
Försegling och isoleringsmatta på baksida ramben över gjutfog.

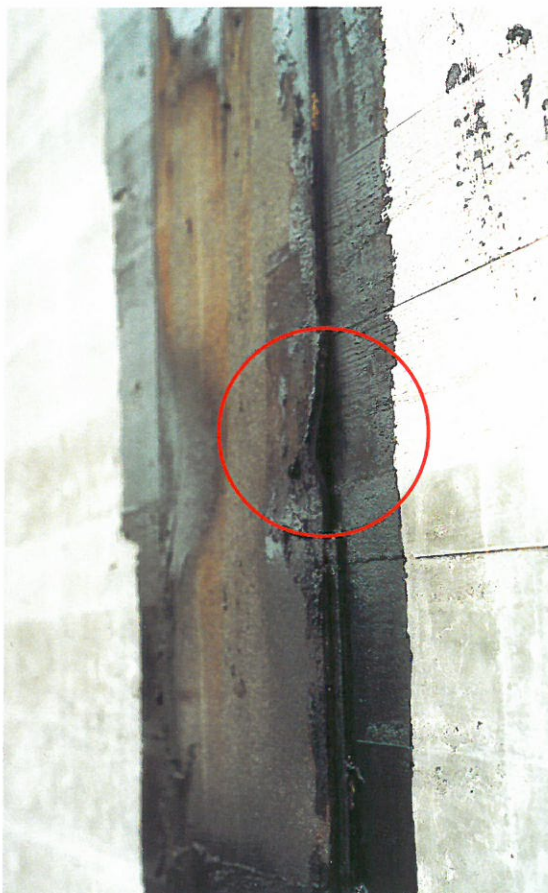
**Se upp!**

Mattan över gjutfogen i rambenet skall vara ordentligt klistrad!

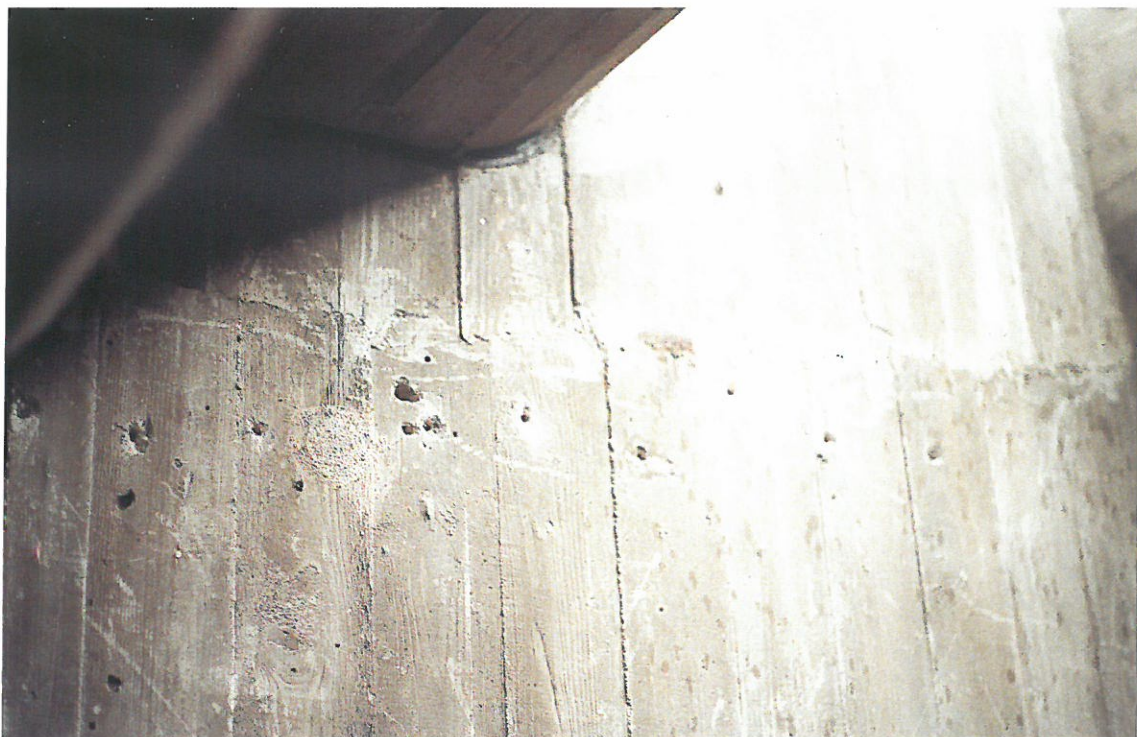
### **Dåligt!**

Det är ett oskick att låta borra en massa småhål i färdig ny konstruktion. Dessa hål gör att det blir lättare för angrepp i bron.

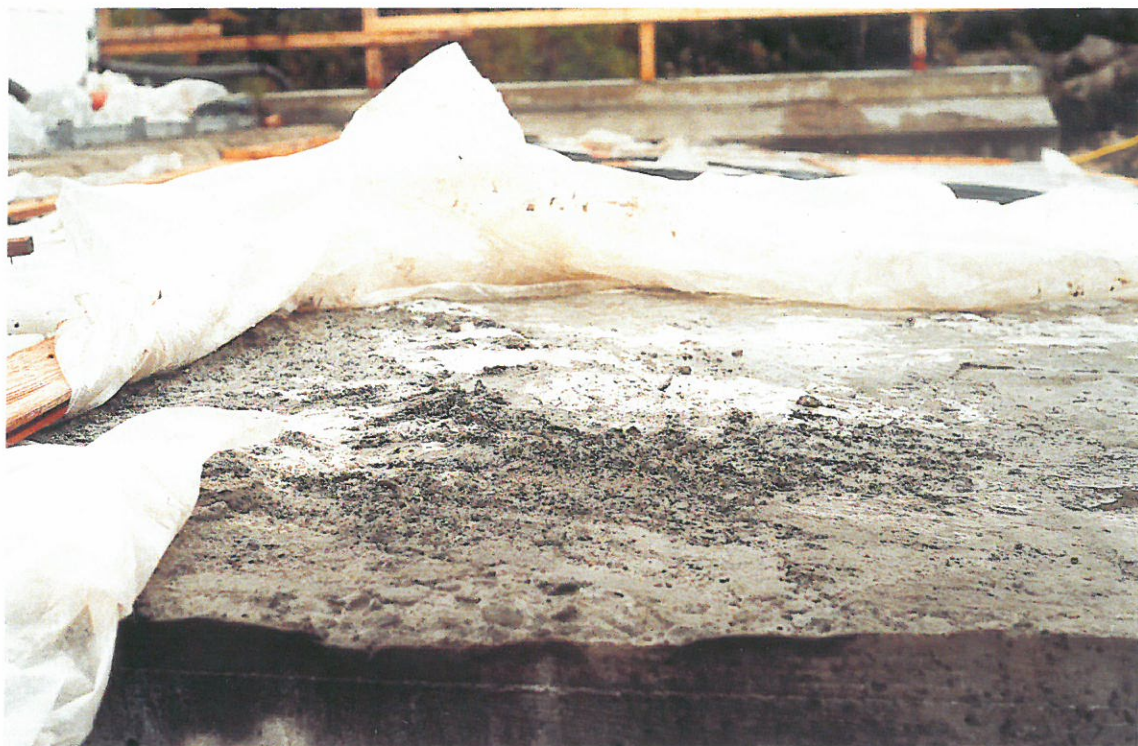
### **Bedrövligt!**

Även länkplattors betongöverytor behöver bearbetas!

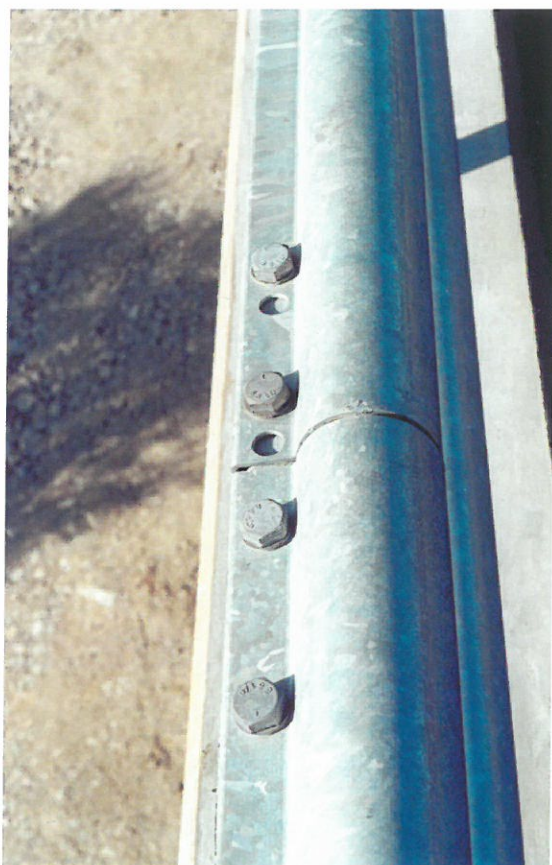
### Fel.

Extrahål på grund av felborrning godtas inte.

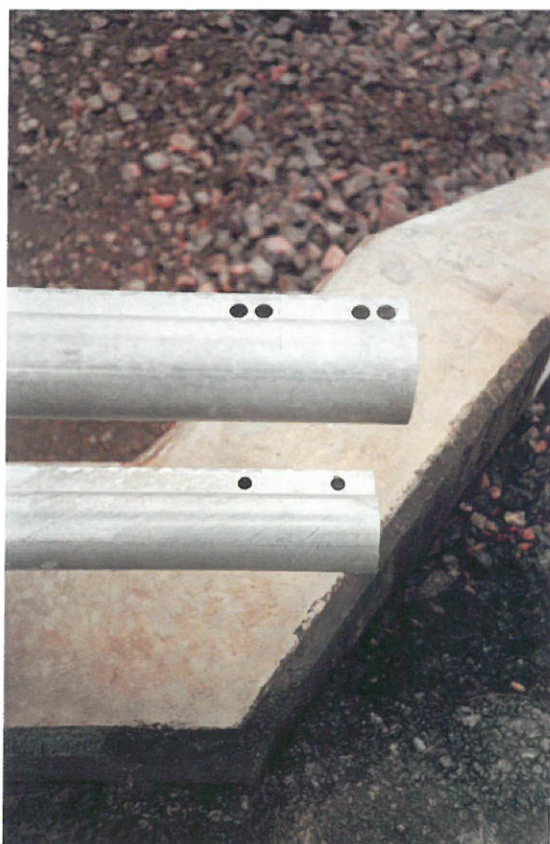
### Felleverans!

Här ett exempel på felborrat navföljarrör. Räckets byts ut.

Felborrade detaljer byts ut.

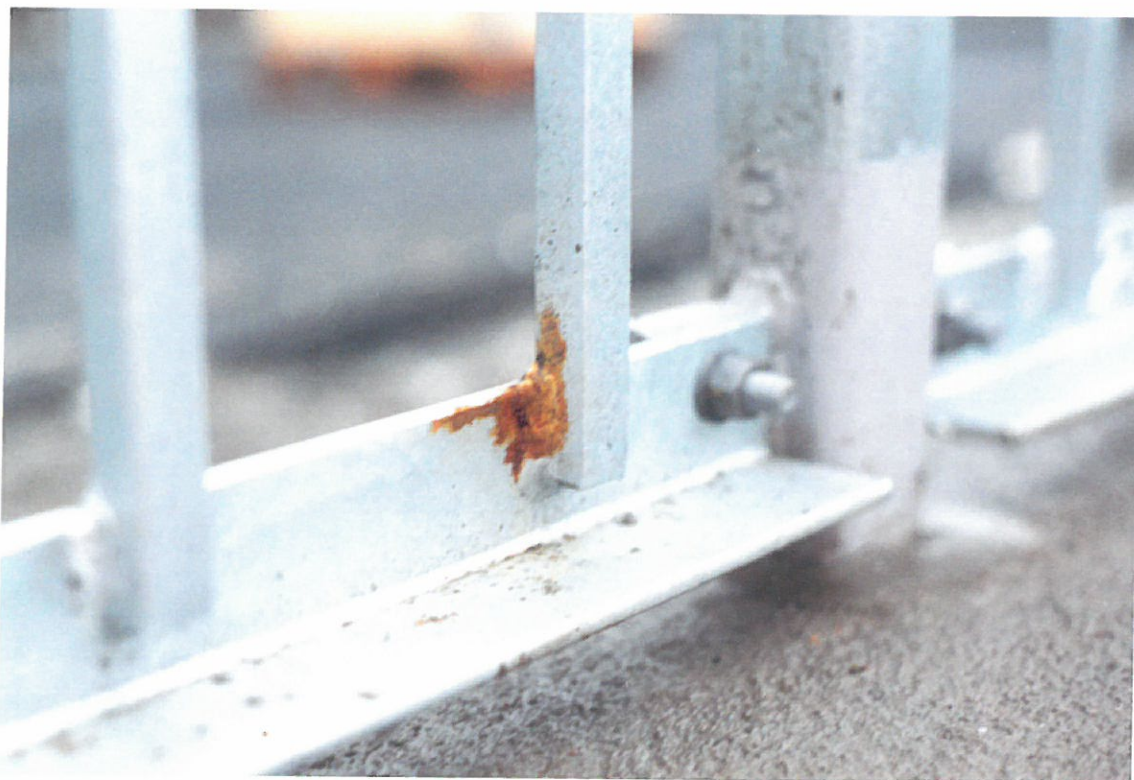
Rost vid leveransen. Nytt räcke skall vara fritt från rostangrepp!

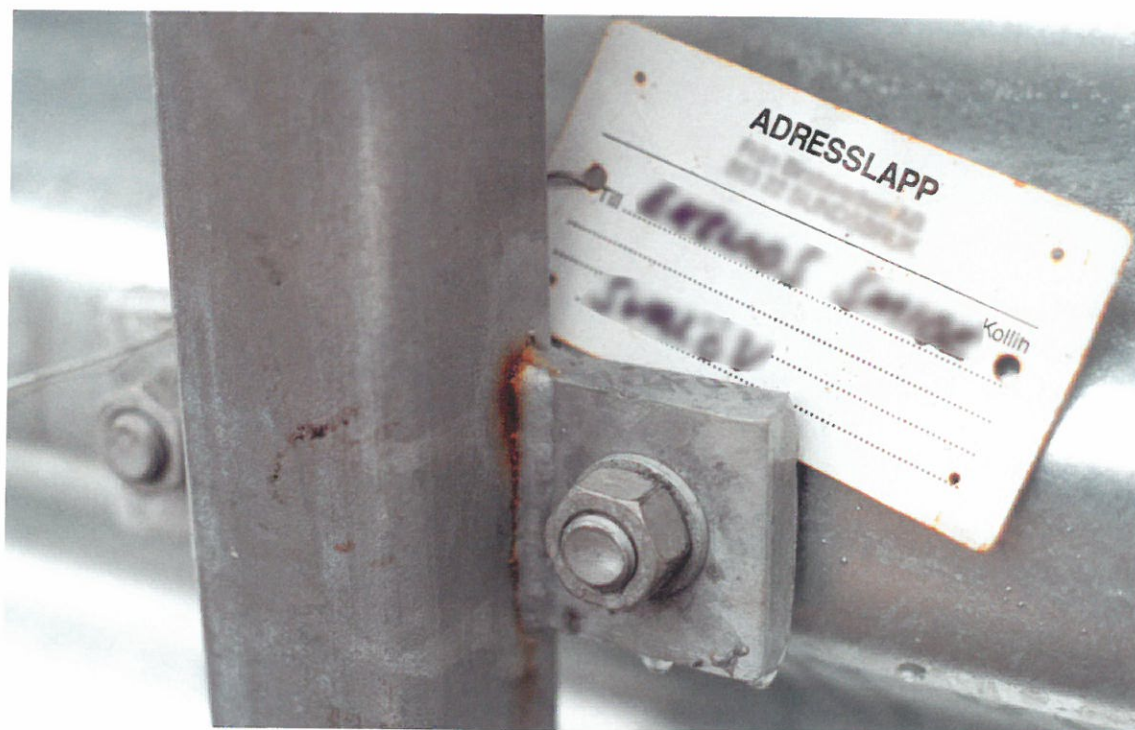
### Exempel på fel vid leverans.

Nyuppfört räcke med rostutfällningar vid svets. Orsaken kan vara bristfällig rengöring av svetsen före varmförzinkningen.

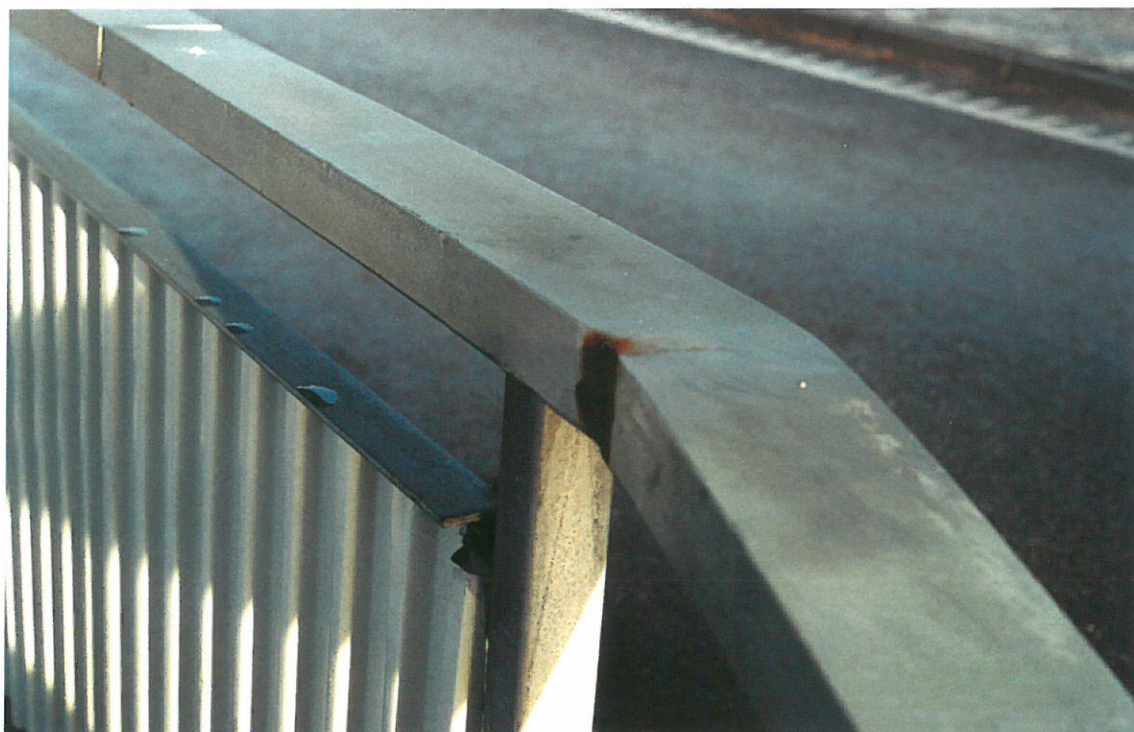
### Varmförzinkning saknas!

Stålet har slipats på plats vid monteringen.

Ytbehandlingen är borta. Korrosion startar omedelbart!

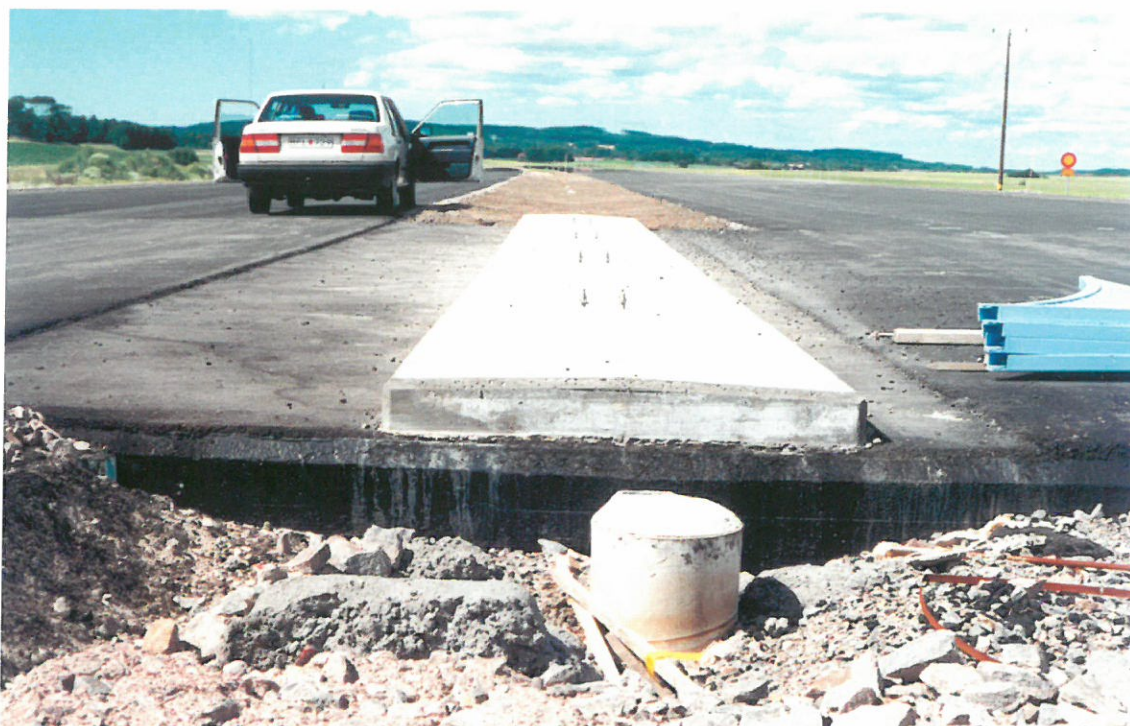
### Rätt!

Betongplatta för ställineräcke över bro. Plattan ligger på isoleringen och bindlagret, vilket innebär att brobaneplattan får en genomgående isolering. Bra utförande.

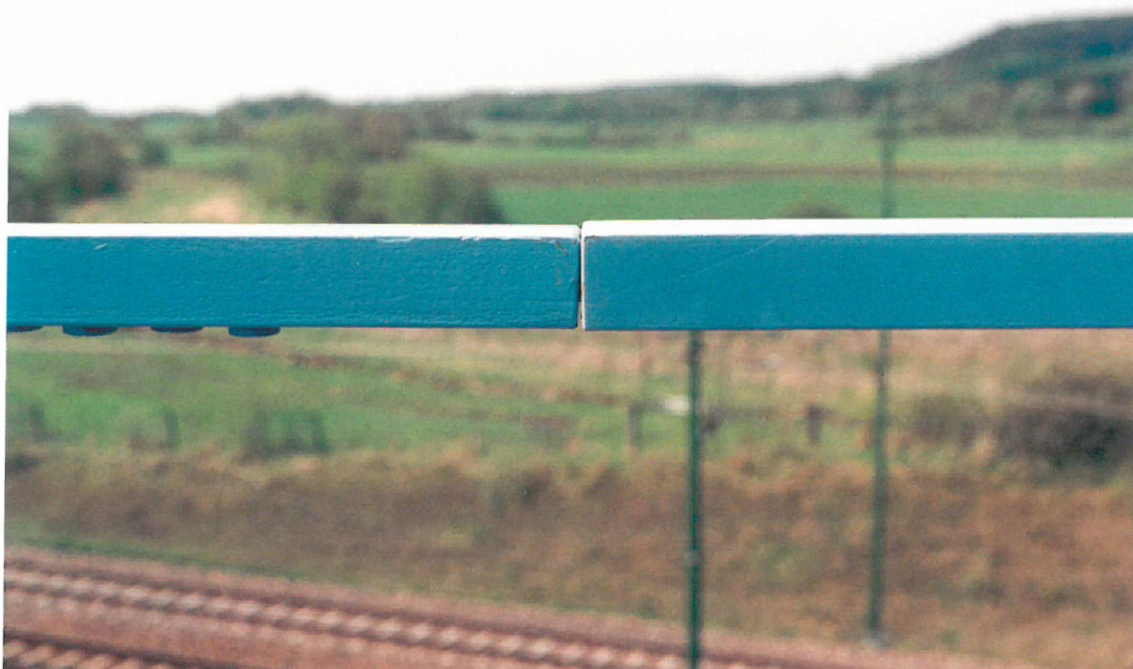
**Fel!** Öppning i överliggare skall monteras med 10 mm.

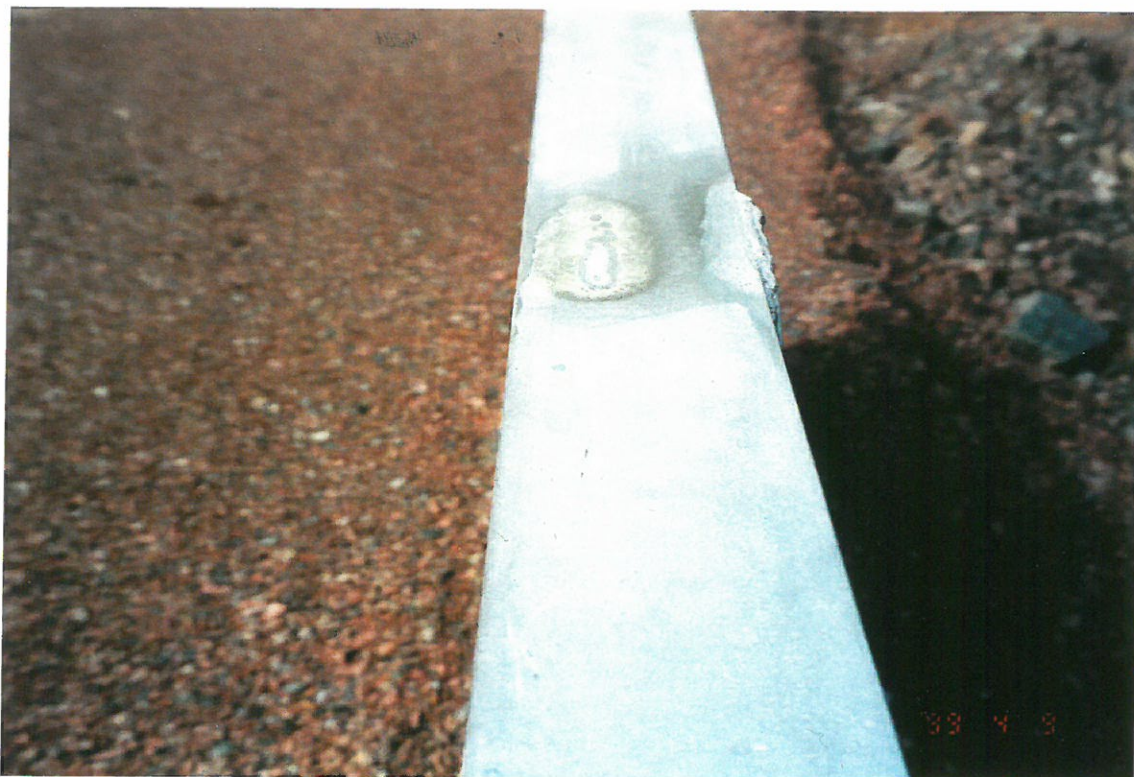
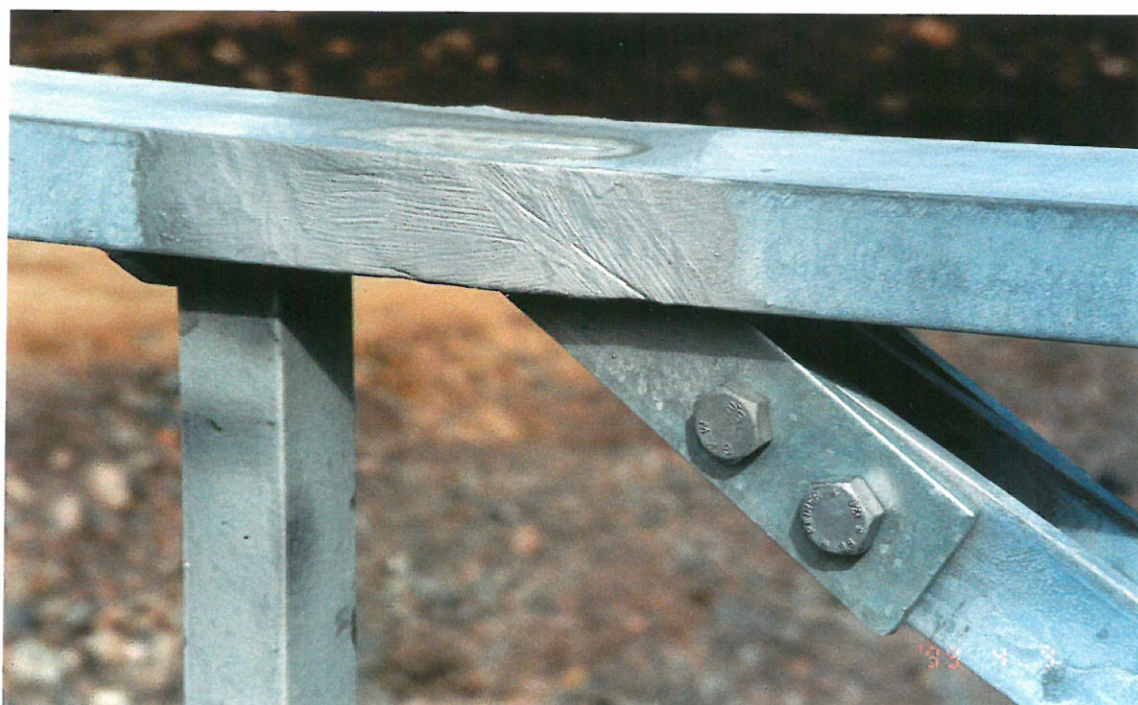
### **Ej acceptabelt.**

Det duger inte med galvpasta som bilderna visar.

Om verkstadsarbete måste utföras på arbetsplatsen – t ex svetsning, borring eller slipning, skall räckesdetaljen sändas för ny varmförzinkning.

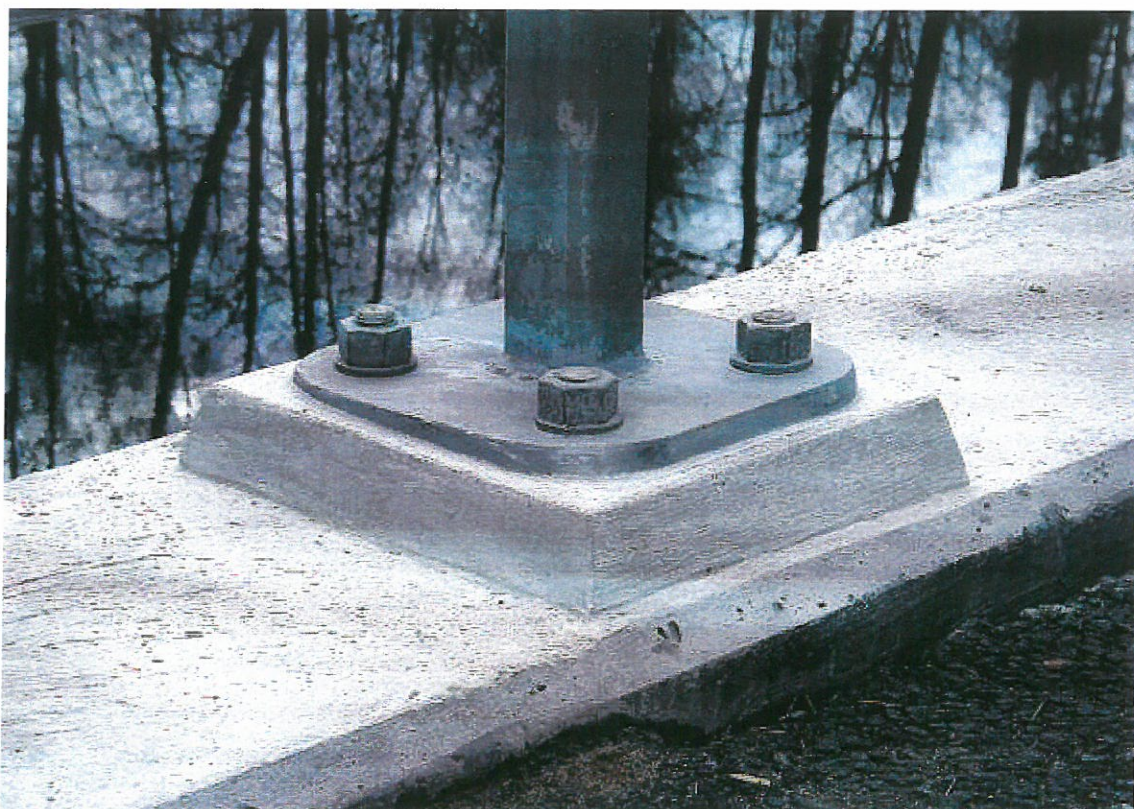
### **Bra!**

Exempel på en väl utförd undergjutning av räckesståndare.

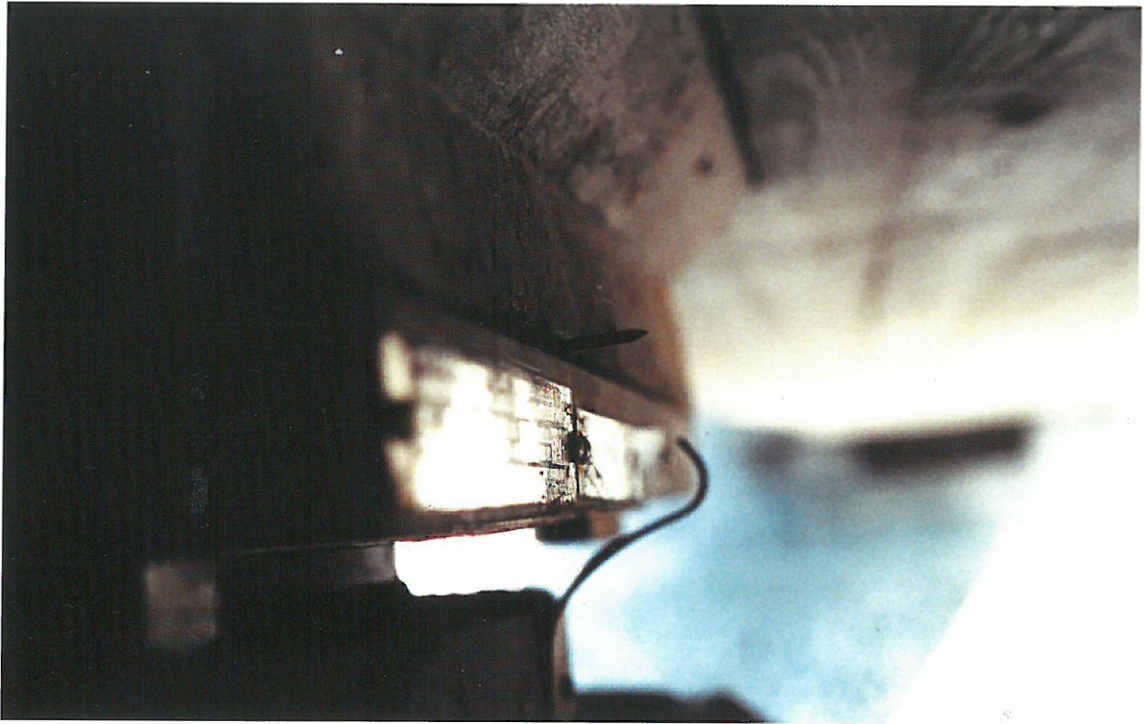
**Slarv.** Kvarlämnad s k besiktningsspik vars inverkan är svår att åtgärda på ett fullgott sätt.

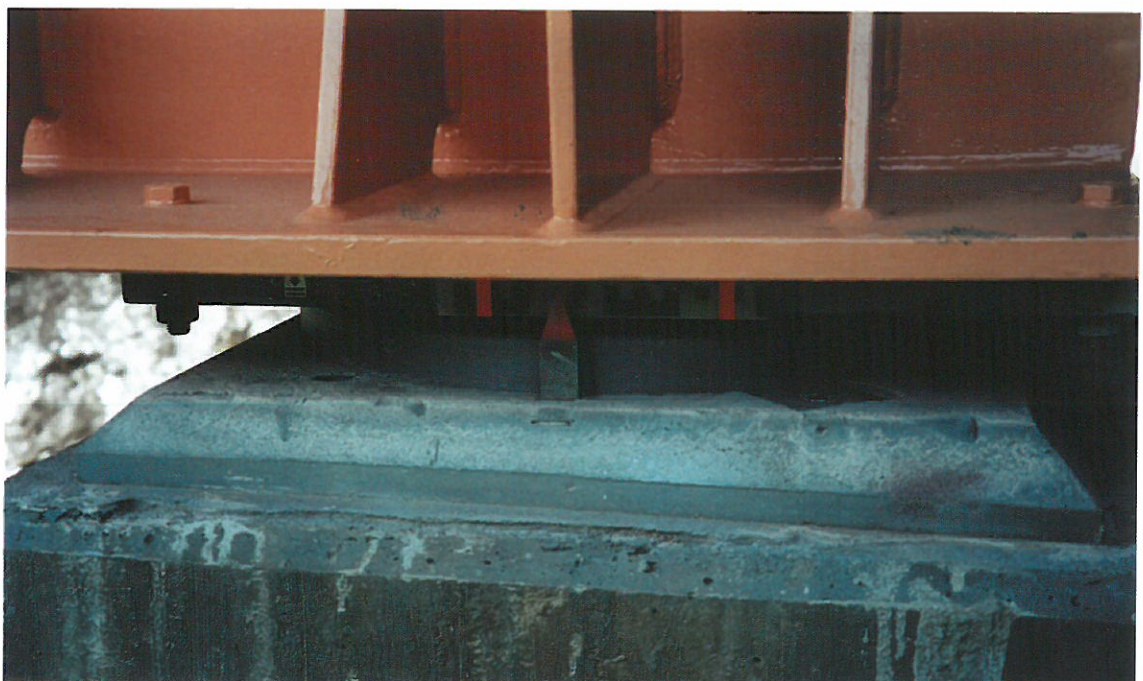
### **Allvarligt – de undre lagerskruvarna saknas!**

Dessutom felaktig undergjutning – hela stålplattan inkl pilen är ingjuten.

Risken finns att det med tiden bildas en spricka mellan lagerplattan och undergjutningsbetongen där vatten och smuts kan tränga in.

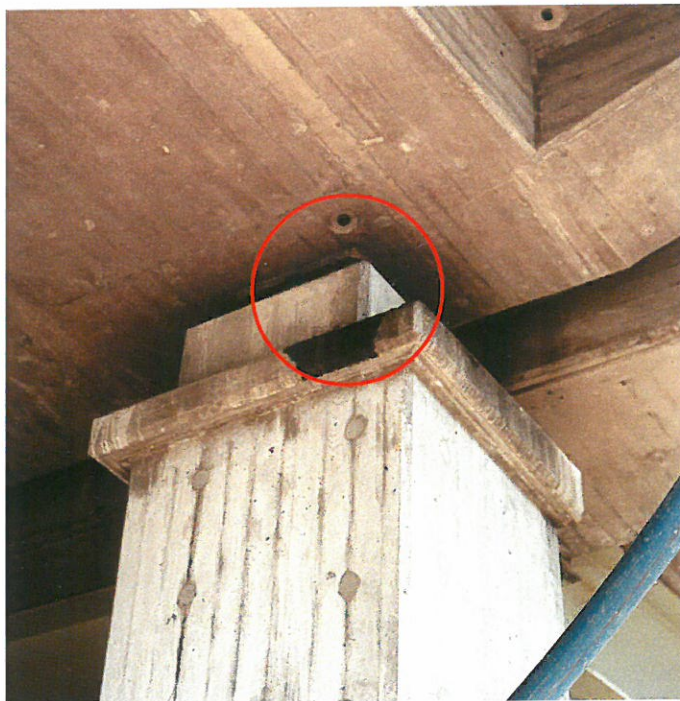
### Felplacerade grundavlopp

Grundavloppet placerat rakt ovanför lagerpallen.

Saltbemängt vatten direkt på lagerpallen.
