DETALJER

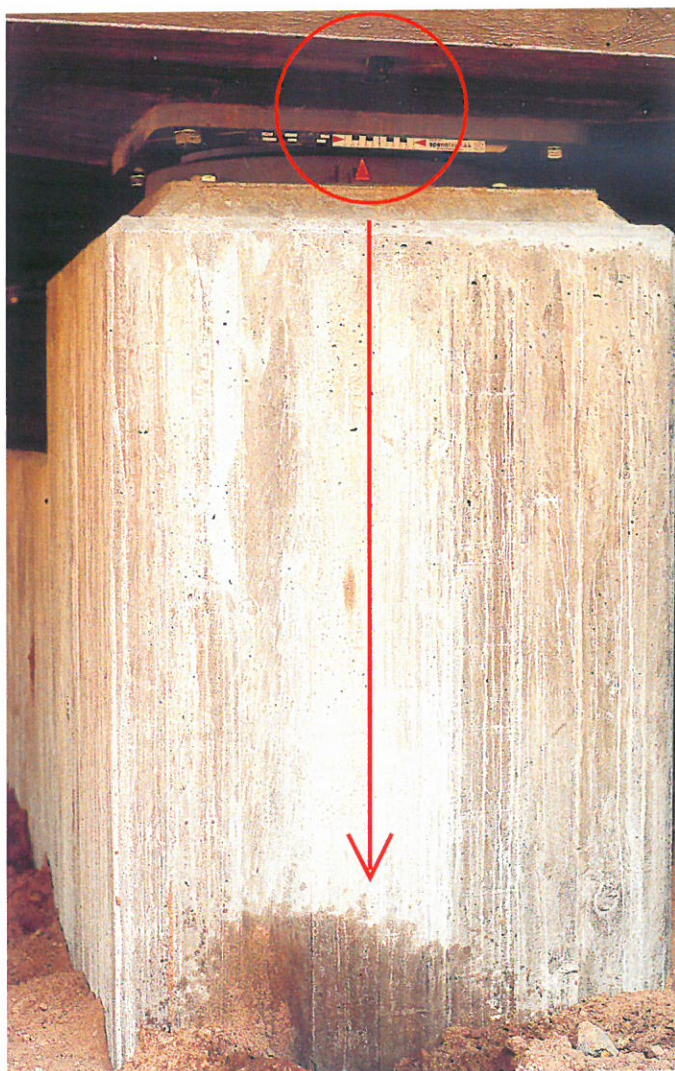
Grundavloppet placerat rakt över ändstödet.

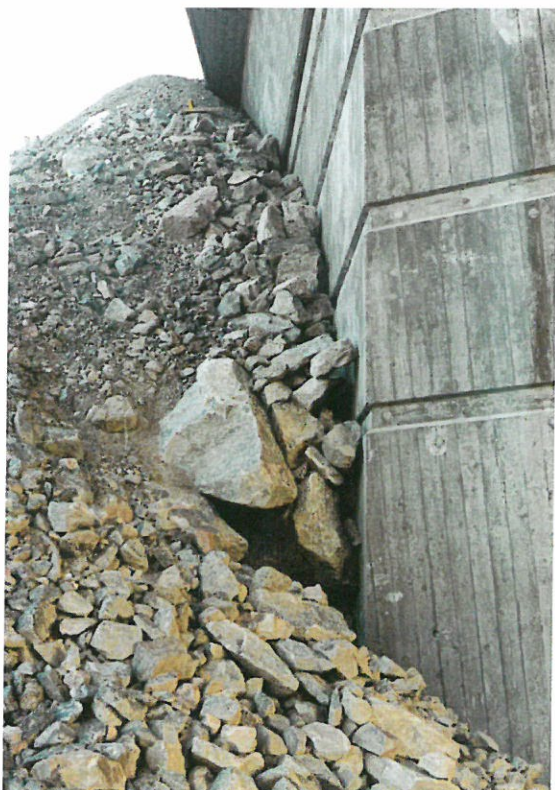
**Dåligt.**

Ill utförd motfyllning mot bro, ej godtaget.

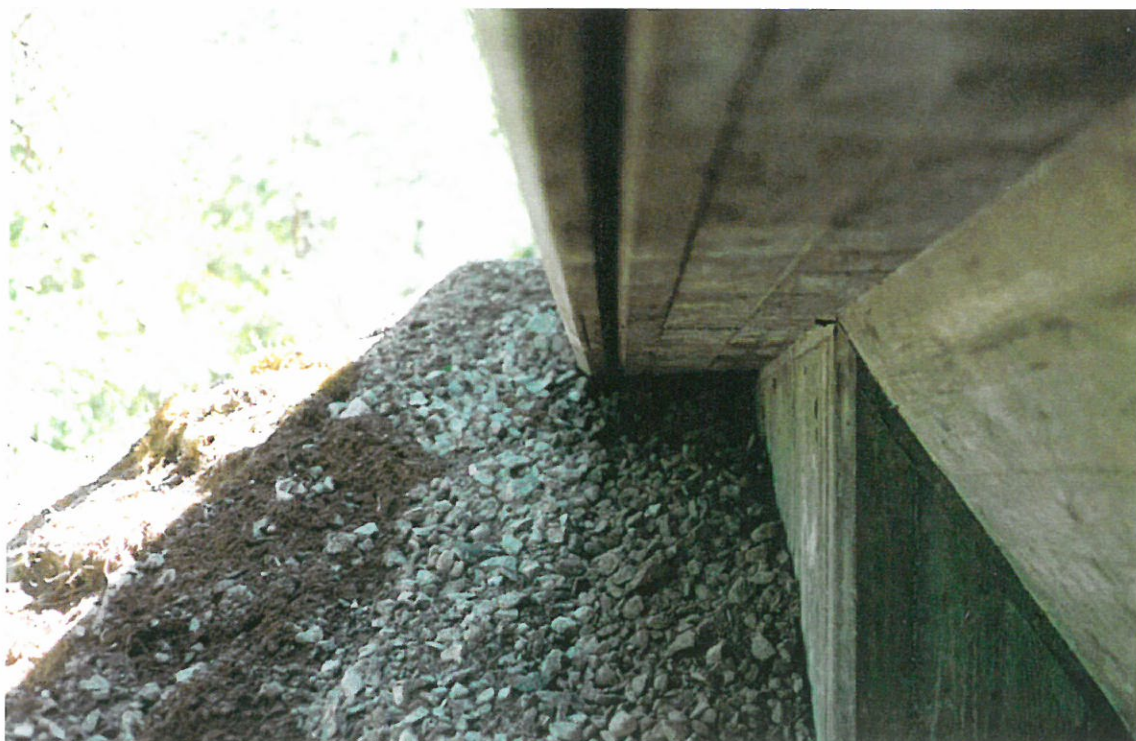
**Bra!** Bra utförande av konans packning under kantbalken.

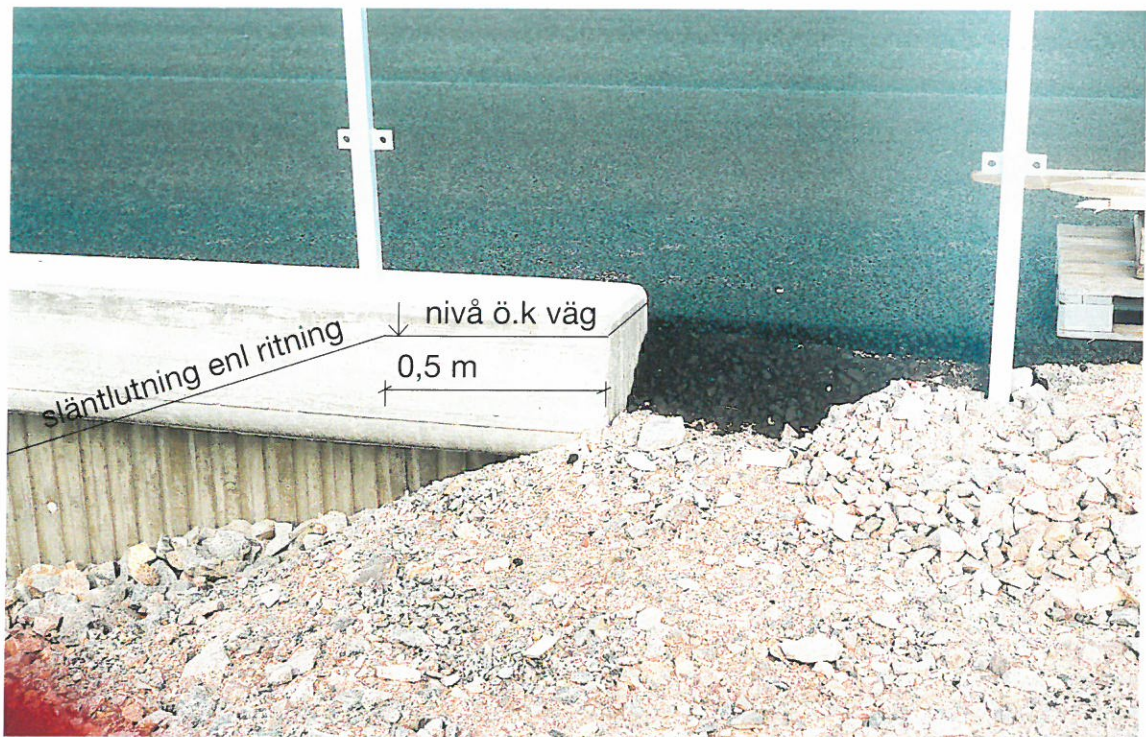
**Fel!** Otillräcklig och felaktigt utförd motfyllning som skall utföras enligt inritade linjer.

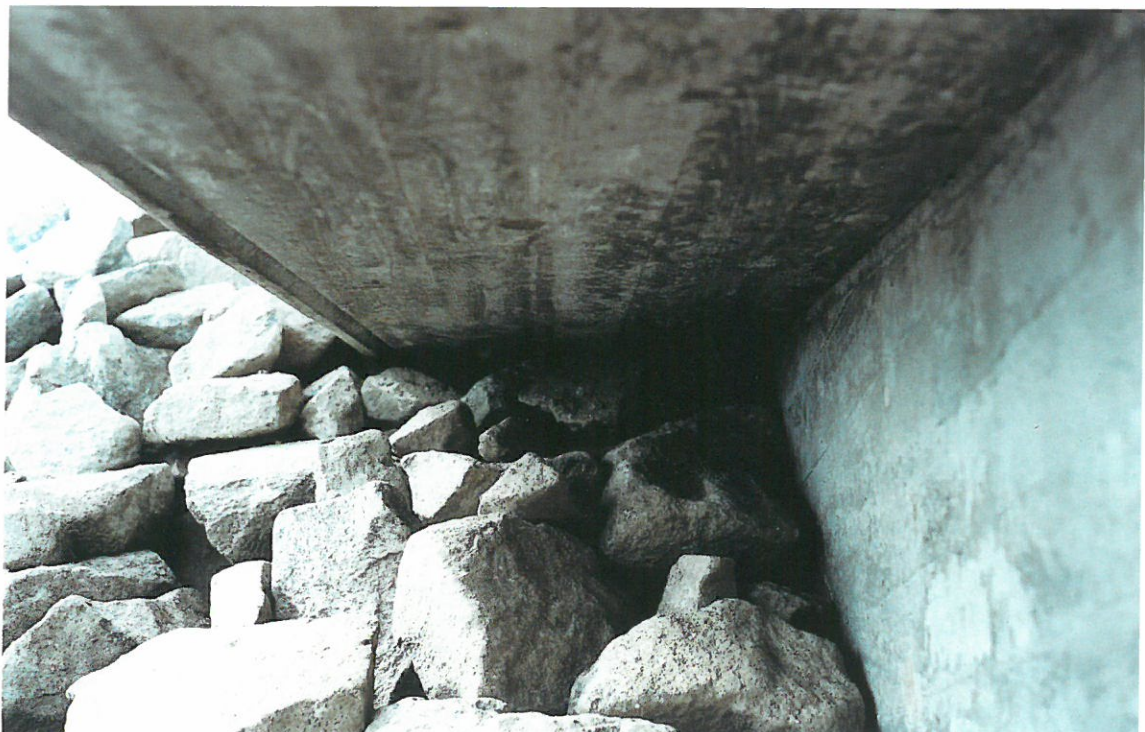
**Bra!** Exempel på en i och för sig bra packning av slänt/kon under en kantbalk. Stenarna har dock övergått i lite större bitar. Här krävs stor försiktighet om inte betongytorna skall skadas.

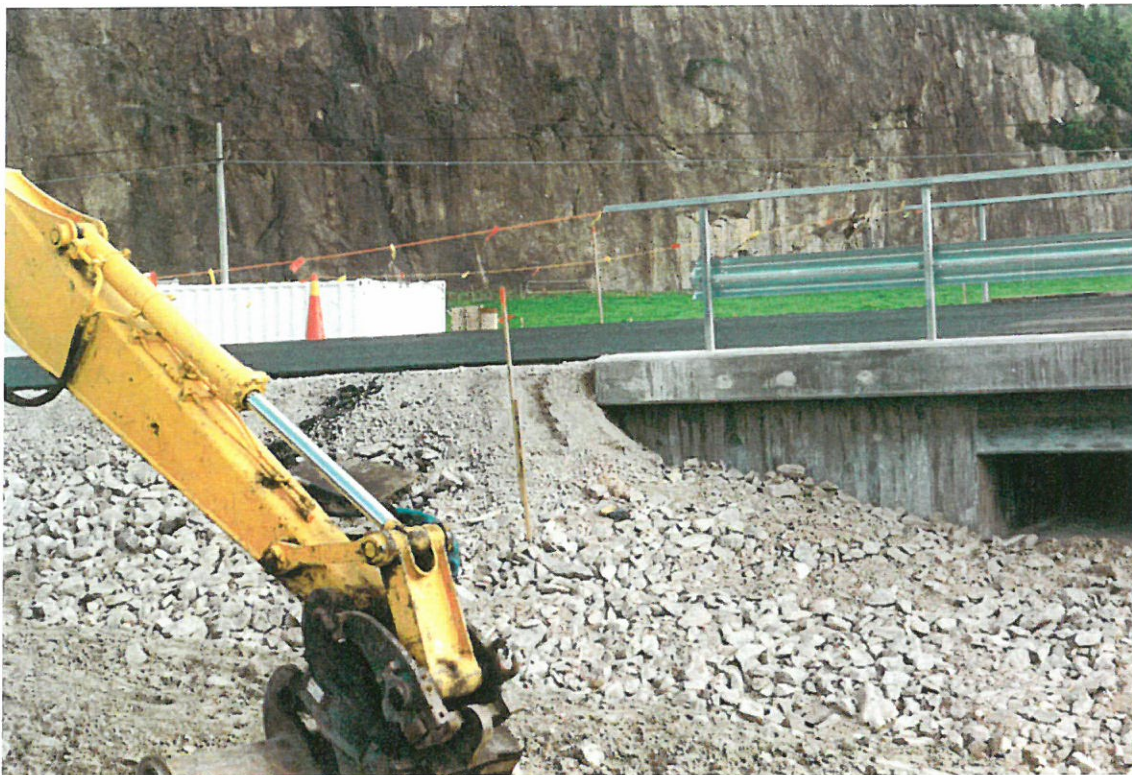
**Dåligt:** Otillräcklig fyllning mot broände. Erosionsskador har redan inträffat.

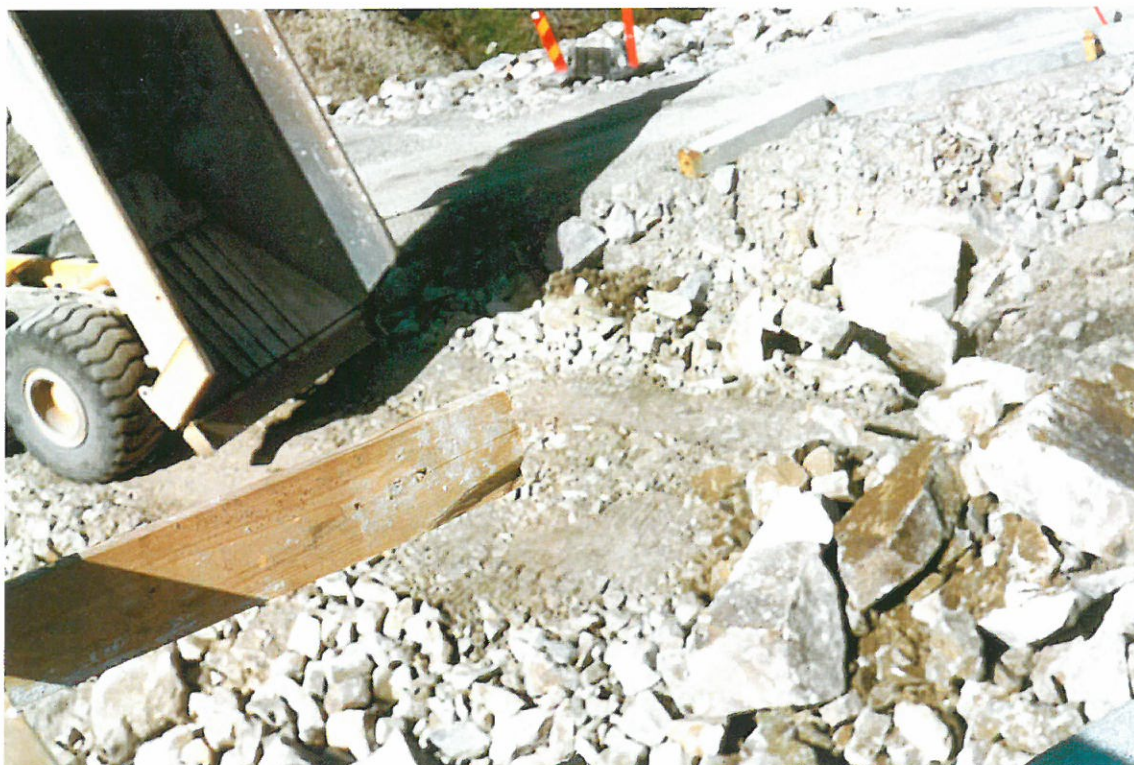
**Varning!** Ändtippning mot bro med stora block är förbjudet.  
Risken är stor att brons betong skadas.
