PM FÖRDJUPAD BULLERINVENTERING

UPPDRAG E20 Ribbingsberg-Vara Vägplan	UPPDRAGSLEDARE Susanna Ohlin	DATUM 2017-03-24
UPPDRAGSNUMMER 2347029000	UPPRÄTTAD AV Philip Radtke

Redovisat nedan är resultaten från ovan beskrivna inventering för både etapp 1 och etapp 2 utmed sträckan Ribbingsberg-Vara. I direkt anslutning till respektive fastighetsbeteckning redovisas vilken etapp fastigheten hör till.

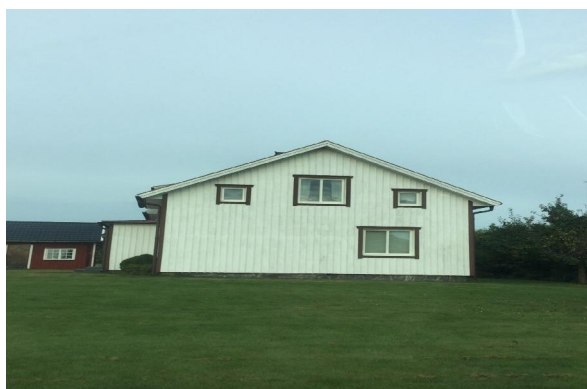
BRAGNUM 1:18>1 – ETAPP 1

Bostadshus	Ja
Flerbostadshus	Nej
Antal våningsplan	2
Vägg	Medelbra trävägg
Fönster	Fönster med enkelbåge och 3-glas isolerruta
Ventil	Nej

<i>Fasadljudnivå från bullermodell</i>		<i>Beräknad nivå inomhus med befintliga förutsättningar</i>	
L,eq [dB]	L,max [dB]	L,eq [dB]	L,max [dB]
59	61	25	27

Status: **Ingen åtgärd behövs**

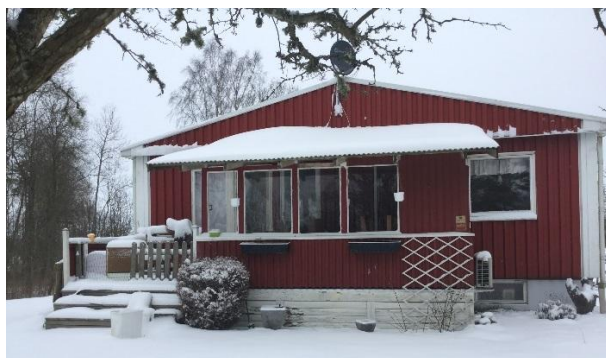
BRAGNUM 15:2>1 – ETAPP 1

Bostadshus	Ja
Flerbostadshus	Nej
Antal våningsplan	1
Vägg	Medelbra trävägg
Fönster	Kopplade fönster med 1+1 glasning
Ventil	Nej

Plåtfasad

<i>Fasadljudnivå från bullermodell</i>		<i>Beräknad nivå inomhus med befintliga förutsättningar</i>	
L,eq [dB]	L,max [dB]	L,eq [dB]	L,max [dB]
59	65	28	34

Status: **Ingen åtgärd behövs**

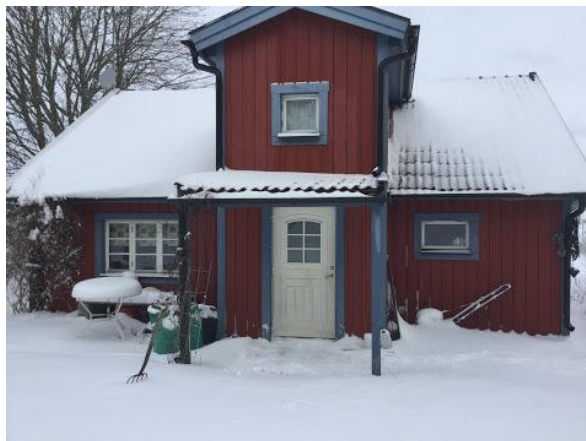
BRAGNUM 4:18>2 – ETAPP 1

Bostadshus	Ja
Flerbostadshus	Nej
Antal våningsplan	2
Vägg	Medelbra trävägg
Fönster	Fönster med enkelbåge och 3-glas isolerruta
Ventil	Nej

<i>Fasadljudnivå från bullermodell</i>		<i>Beräknad nivå inomhus med befintliga förutsättningar</i>	
L,eq [dB]	L,max [dB]	L,eq [dB]	L,max [dB]
57	63	23	29

Status: **Ingen åtgärd behövs**

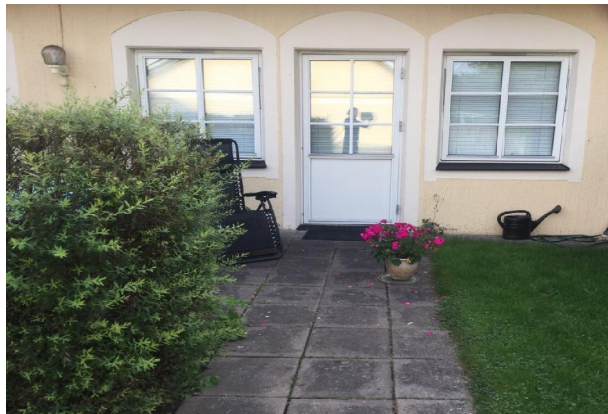
BRAGNUM 6:30>1 – ETAPP 1

Bostadshus	Ja
Flerbostadshus	Ja
Antal våningsplan	2
Vägg	Tung fasad
Fönster	Fönster med enkelbåge och 3-glas isolerruta
Ventil	Fönsterventil

<i>Fasadljudnivå från bullermodell</i>		<i>Beräknad nivå inomhus med befintliga förutsättningar</i>	
L,eq [dB]	L,max [dB]	L,eq [dB]	L,max [dB]
53	69	28	44

Status: **Ingen åtgärd behövs**

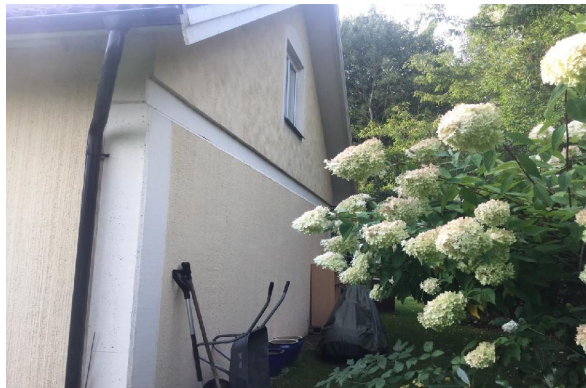
BRAGNUM 6:30>1 – ETAPP 1

Bostadshus	Ja
Flerbostadshus	Ja
Antal våningsplan	2
Vägg	Tung fasad
Fönster	Fönster med enkelbåge och 3-glas isolerruta
Ventil	Fönsterventil

<i>Fasadljudnivå från bullermodell</i>		<i>Beräknad nivå inomhus med befintliga förutsättningar</i>	
L,eq [dB]	L,max [dB]	L,eq [dB]	L,max [dB]
49	71	24	46

Status: **Utred åtgärd**

L,eq [dB]	L,max [dB]	
5	27	Montera fönster med R_w+C minst 46 dB Montera ventil med $D_{new}+C$ minst 52 dB

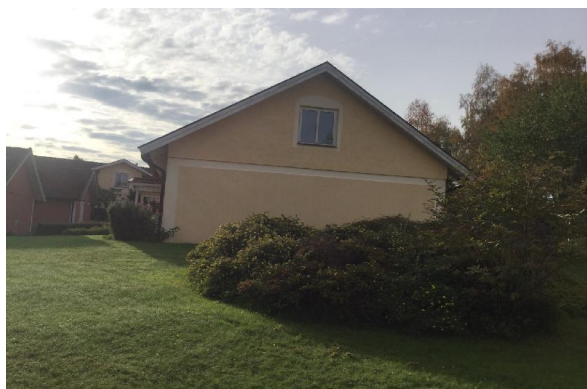
BRAGNUM 6:30>1 – ETAPP 1

Bostadshus	Ja
Flerbostadshus	Ja
Antal våningsplan	2
Vägg	Tung fasad
Fönster	Fönster med enkelbåge och 3-glas isolerruta
Ventil	Fönsterventil

<i>Fasadljudnivå från bullermodell</i>		<i>Beräknad nivå inomhus med befintliga förutsättningar</i>	
L,eq [dB]	L,max [dB]	L,eq [dB]	L,max [dB]
57	81	32	56

Status: **Utred åtgärd**

L,eq [dB]	L,max [dB]	
13	37	Montera fönster med Rw+C minst 46 dB Montera ventil med Dnew+C minst 52 dB

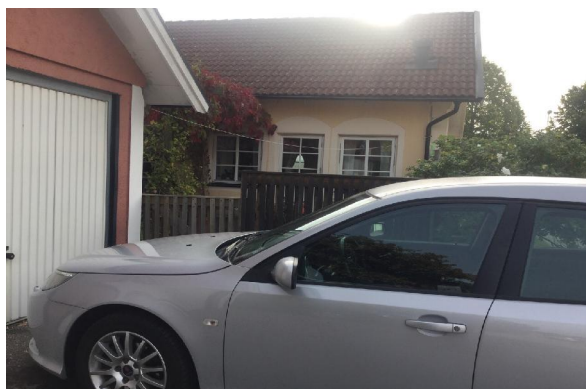
BRAGNUM 6:30>1 – ETAPP 1

Bostadshus	Ja
Flerbostadshus	Ja
Antal våningsplan	2
Vägg	Tung fasad
Fönster	Fönster med enkelbåge och 3-glas isolerruta
Ventil	Fönsterventil

<i>Fasadljudnivå från bullermodell</i>		<i>Beräknad nivå inomhus med befintliga förutsättningar</i>	
L,eq [dB]	L,max [dB]	L,eq [dB]	L,max [dB]
58	67	33	42

Status: **Utred åtgärd**

L,eq [dB]	L,max [dB]	
14	23	Montera fönster med R_w+C minst 46 dB Montera ventil med $D_{new}+C$ minst 52 dB

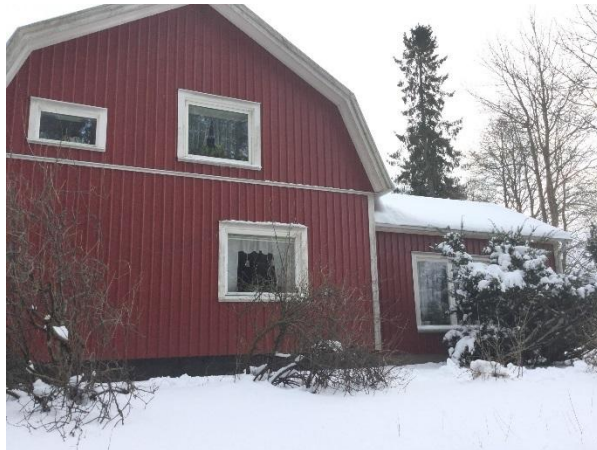
EKALUND 1:1>1 – ETAPP 2

Bostadshus	Ja
Flerbostadshus	Nej
Antal våningsplan	2
Vägg	Trästomme, väl tilläggsisolerad
Fönster	Fönster med enkelbåge och 3-glas isolerruta
Ventil	Fasadventil

<i>Fasadljudnivå från bullermodell</i>		<i>Beräknad nivå inomhus med befintliga förutsättningar</i>	
L,eq [dB]	L,max [dB]	L,eq [dB]	L,max [dB]
66	73	31	38

Status: **Utred åtgärd**

L,eq [dB]	L,max [dB]	
23	30	Montera fönster med Rw+C minst 46 dB Montera ventil med Dnew+C minst 52 dB

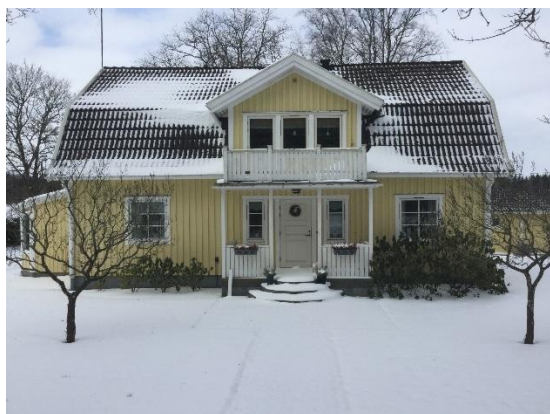
GETABROBÄCK 1:8>1 – ETAPP 2

Bostadshus	Ja
Flerbostadshus	Ja
Antal våningsplan	2
Vägg	Trästomme, väl tilläggsisolerad
Fönster	Fönster med enkelbåge och 3-glas isolerruta
Ventil	Fasadventil

<i>Fasadljudnivå från bullermodell</i>		<i>Beräknad nivå inomhus med befintliga förutsättningar</i>	
L,eq [dB]	L,max [dB]	L,eq [dB]	L,max [dB]
68	77	34	42

Status: **Utred åtgärd**

L,eq [dB]	L,max [dB]	
25	34	Montera fönster med $Rw+C$ minst 46 dB Montera ventil med $D_{new}+C$ minst 52 dB

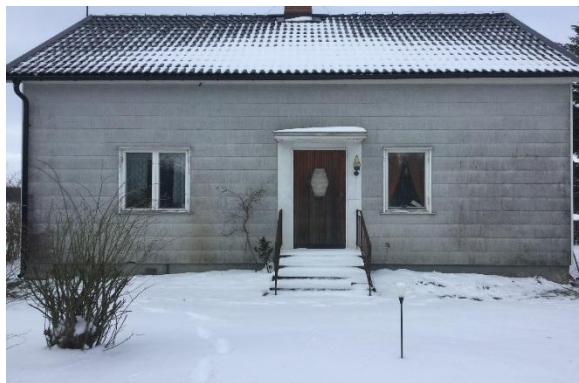
LANNA 2:1>1 – ETAPP 2

Bostadshus	Ja
Flerbostadshus	Nej
Antal våningsplan	1
Vägg	Enkel trävägg
Fönster	1+1 glasning
Ventil	Nej

*Eternitfasad
Trafikverket har åtgärdat med
tilläggsruta tidigare*

<i>Fasadljudnivå från bullermodell</i>		<i>Beräknad nivå inomhus med befintliga förutsättningar</i>	
L,eq [dB]	L,max [dB]	L,eq [dB]	L,max [dB]
67	74	41	48

Status: **Utred åtgärd**

L,eq [dB]	L,max [dB]	
41	48	Väggen begränsar ljudisoleringen. Överväg väggåtgärd

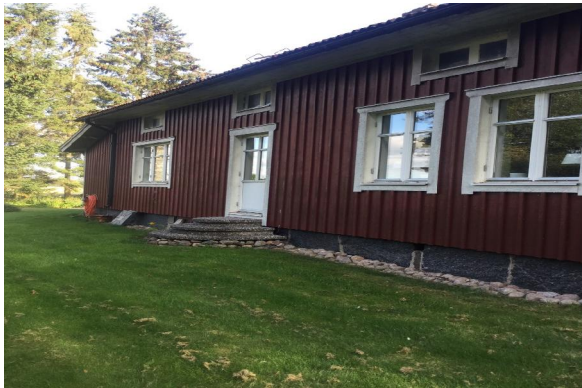
NAUM 3:14>1 – ETAPP 2

Bostadshus	Ja
Flerbostadshus	Nej
Antal våningsplan	2
Vägg	Medelbra trävägg
Fönster	Fönster med enkelbåge och 3-glas isolerruta
Ventil	Fasadventil

<i>Fasadljudnivå från bullermodell</i>		<i>Beräknad nivå inomhus med befintliga förutsättningar</i>	
L,eq [dB]	L,max [dB]	L,eq [dB]	L,max [dB]
56	60	22	26

Status: **Ingen åtgärd behövs**

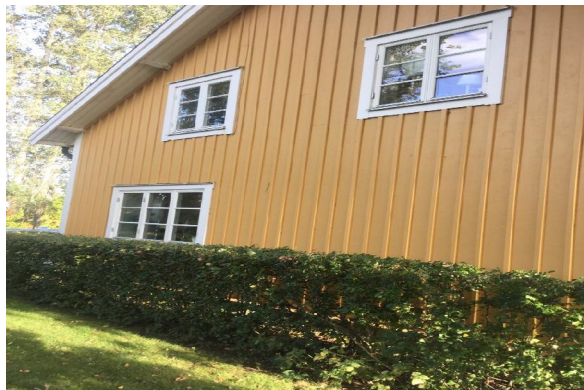
NAUM 3:17>1 – ETAPP 2

Bostadshus	Ja
Flerbostadshus	Ja
Antal våningsplan	2
Vägg	Medelbra trävägg
Fönster	Fönster med enkelbåge och 3-glas isolerruta
Ventil	Nej

<i>Fasadljudnivå från bullermodell</i>		<i>Beräknad nivå inomhus med befintliga förutsättningar</i>	
L,eq [dB]	L,max [dB]	L,eq [dB]	L,max [dB]
61	64	27	30

Status: **Ingen åtgärd behövs**

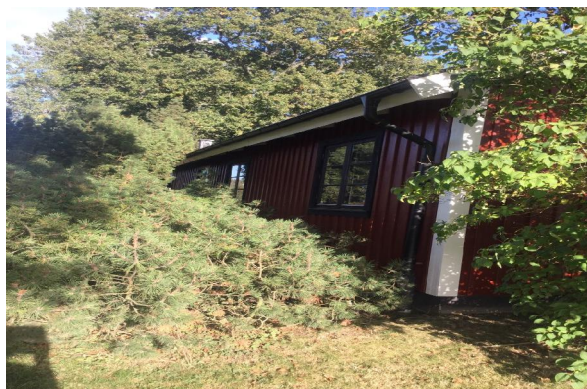
NAUM 3:17>1 – ETAPP 2

Bostadshus	Ja
Flerbostadshus	Ja
Antal våningsplan	1
Vägg	Medelbra trävägg
Fönster	Fönster med enkelbåge och 3-glas isolerruta
Ventil	Nej

<i>Fasadljudnivå från bullermodell</i>		<i>Beräknad nivå inomhus med befintliga förutsättningar</i>	
L,eq [dB]	L,max [dB]	L,eq [dB]	L,max [dB]
61	64	27	30

Status: **Ingen åtgärd behövs**

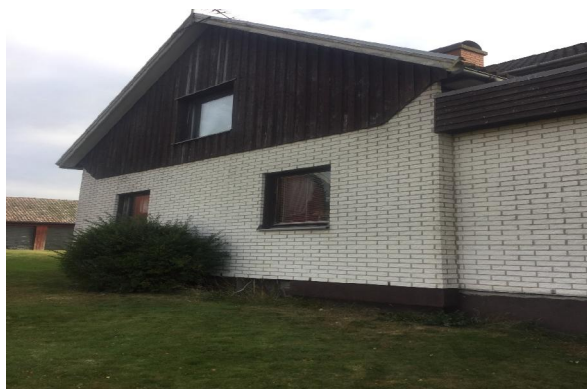
NOLTORP 1:19>1 – ETAPP 1

Bostadshus	Ja
Flerbostadshus	Ja
Antal våningsplan	2
Vägg	Medelbra trävägg
Fönster	Fönster med enkelbåge och 3-glas isolerruta
Ventil	Nej

<i>Fasadljudnivå från bullermodell</i>		<i>Beräknad nivå inomhus med befintliga förutsättningar</i>	
L,eq [dB]	L,max [dB]	L,eq [dB]	L,max [dB]
63	69	29	35

Status: **Ingen åtgärd behövs**

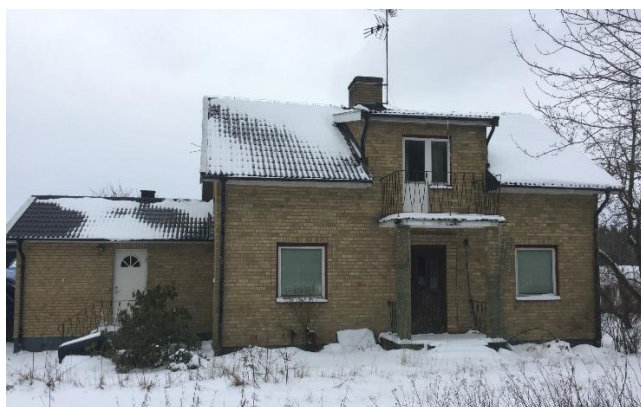
VÄSTTORP 1:13>1 – ETAPP 2

Bostadshus	Ja
Flerbostadshus	Nej
Antal våningsplan	2
Vägg	Tegelfasad
Fönster	Fönster med enkelbåge och 3-glas isolerruta
Ventil	Nej

Står tomt i väntan på beslut från Trafikverket

<i>Fasadljudnivå från bullermodell</i>		<i>Beräknad nivå inomhus med befintliga förutsättningar</i>	
L,eq [dB]	L,max [dB]	L,eq [dB]	L,max [dB]
72	82	37	47

Status: **Utred åtgärd**

L,eq [dB]	L,max [dB]	Montera fönster med Rw+C minst 46 dB
28	38

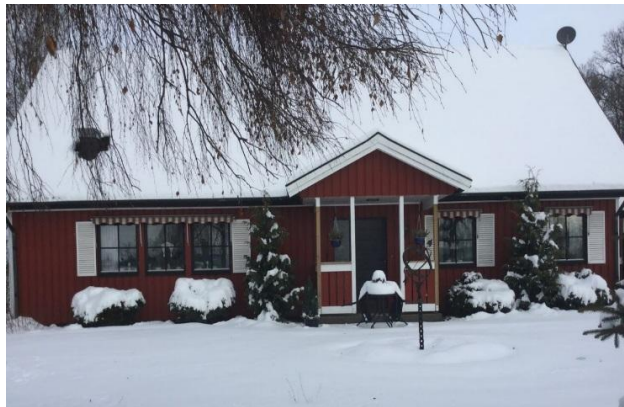
ÖNUM 2:85>1 – ETAPP 2

Bostadshus	Ja
Flerbostadshus	Nej
Antal våningsplan	1
Vägg	Trästomme, väl tilläggsisolerad
Fönster	Fönster med enkelbåge och 3-glas isolerruta
Ventil	Nej

<i>Fasadljudnivå från bullermodell</i>		<i>Beräknad nivå inomhus med befintliga förutsättningar</i>	
L,eq [dB]	L,max [dB]	L,eq [dB]	L,max [dB]
54	67	19	32

Status: **Ingen åtgärd behövs**
