ÅTGÄRDSBESKRIVNING E20 TOLLERED - INGARED

Handläggare Kristoffer Hultberg	Datum 2015-03-10	Ver. Rev 02	ÅF uppdragsnr 588676
------------------------------------	---------------------	----------------	-------------------------

Bilaga 3:1. Ingared 3:2, Alingsås kommun Åtgärdsbeskrivning bulleråtgärder. Inventering

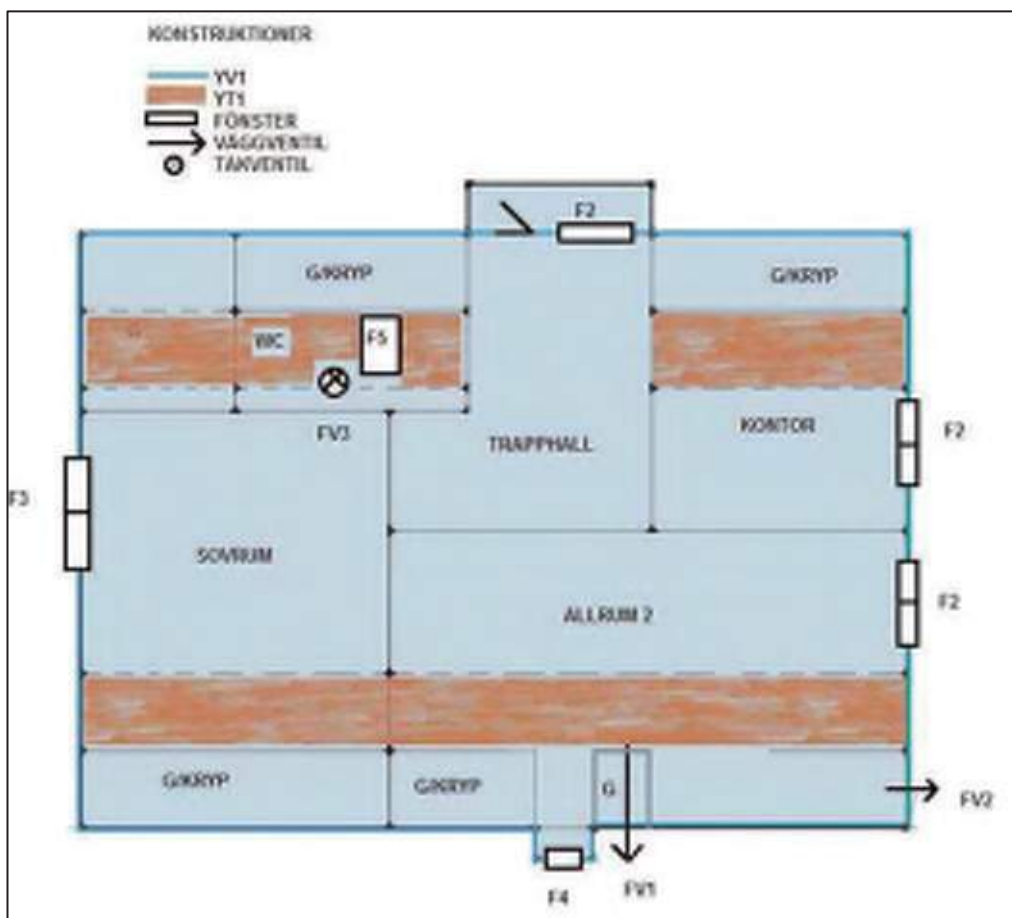
Figur 2. Skiss planlösning övervåning med benämning på rum och aktuella väggkonstruktioner.

Allrum 2 (ÖV)

Befintlig väggventil i gavelvägg (FV2) byts ut för att innehålla ljudkrav $D_{n,e,w}+C > 35$.

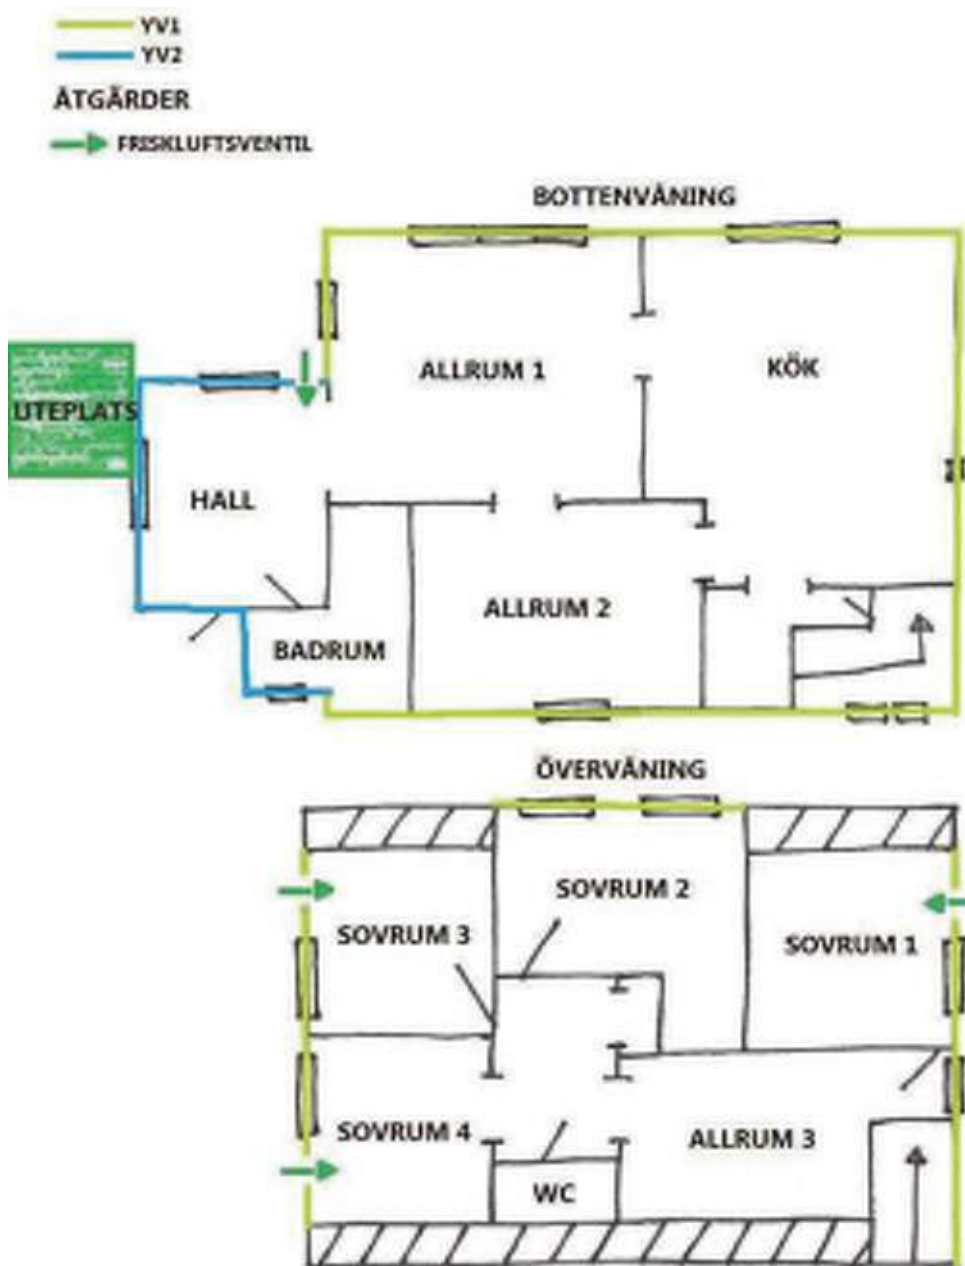
Figur 1. Skiss planlösning med benämning på rum, aktuella väggkonstruktioner samt åtgärder.

Placering	Uppfylls riktvärdet?
Södra sidan	<input checked="" type="checkbox"/> JA <input type="checkbox"/> NEJ

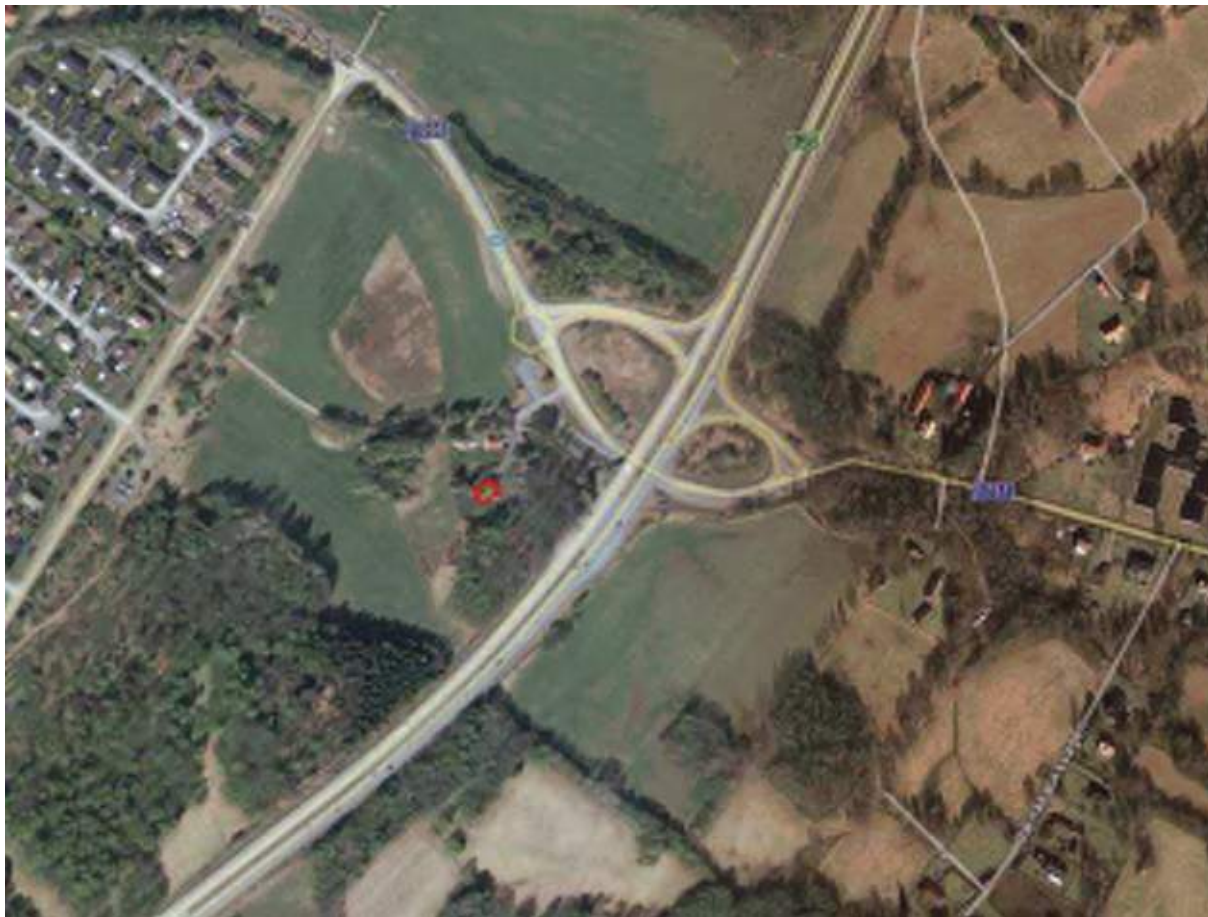
Översiktsbild:

Intill byggnaden, på baksidan av huset. Uteplatserna placerade mot vägen, soffa i sydöstlig riktning. Sittgrupp i sydvästlig riktning.

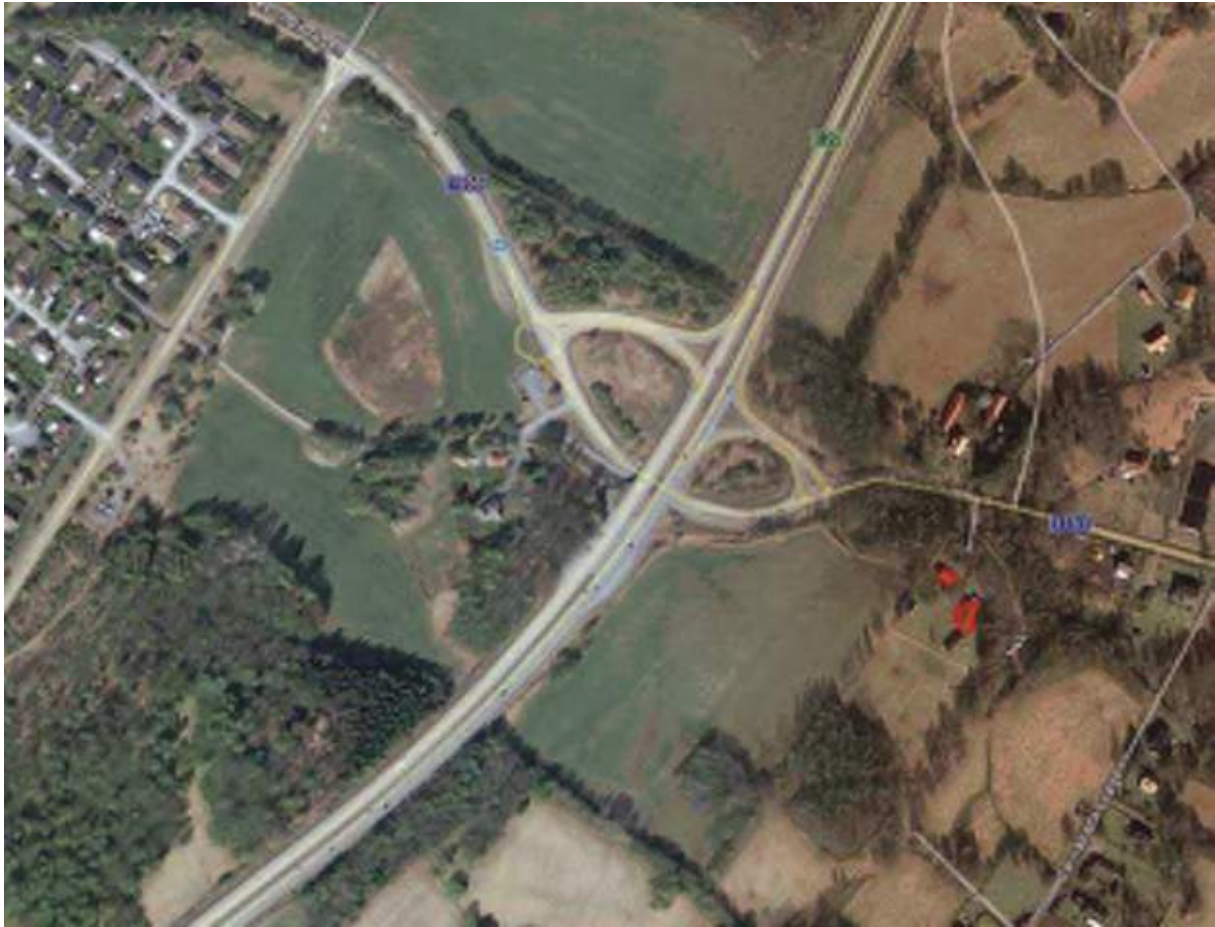
Översiktsbild:

Fastigheten består av två hus, varav det mindre huset inte har några uteplatser. Uteplatsen är placerad intill byggnaden, på sidan av huset. Varken vänd bort eller mot E20.

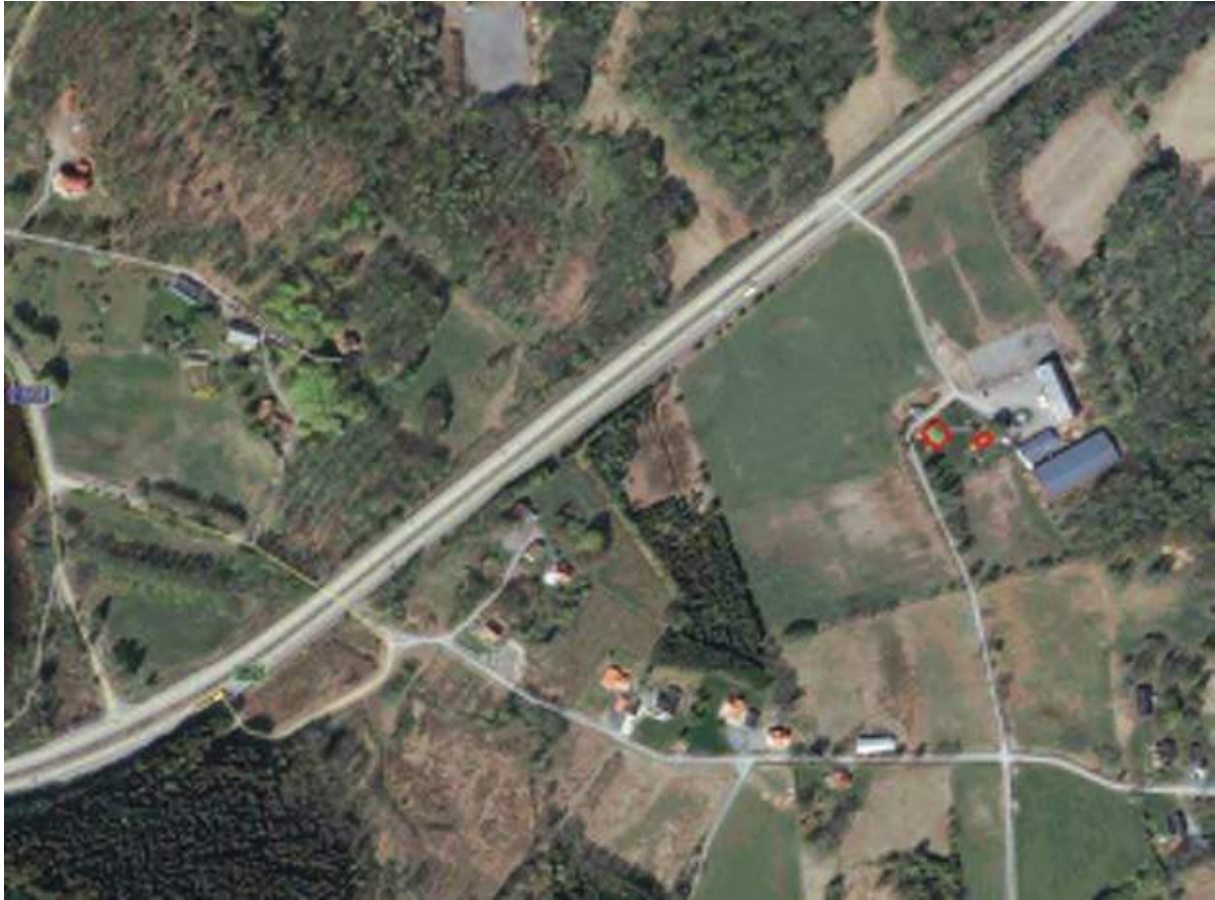
Översiktsbild:

Tomten består av ett stort boendehus och ett litet mindre boendehus. Det mindre huset har en egen adress. På båda husen är uteplatserna placerade på fram och baksida av husen. Det stora huset har två mindre altaner på varsin sida av entrén, nordost riktning. Samt en stor altan på baksidan som täcker hela sydvästra fasaden. Det mindre huset har en altan på framsidan i nordvästlig riktning, som ligger vänd mot E20. Samt en altan med pool som täcker hela sydöstra fasaden, vänd bort ifrån E20.

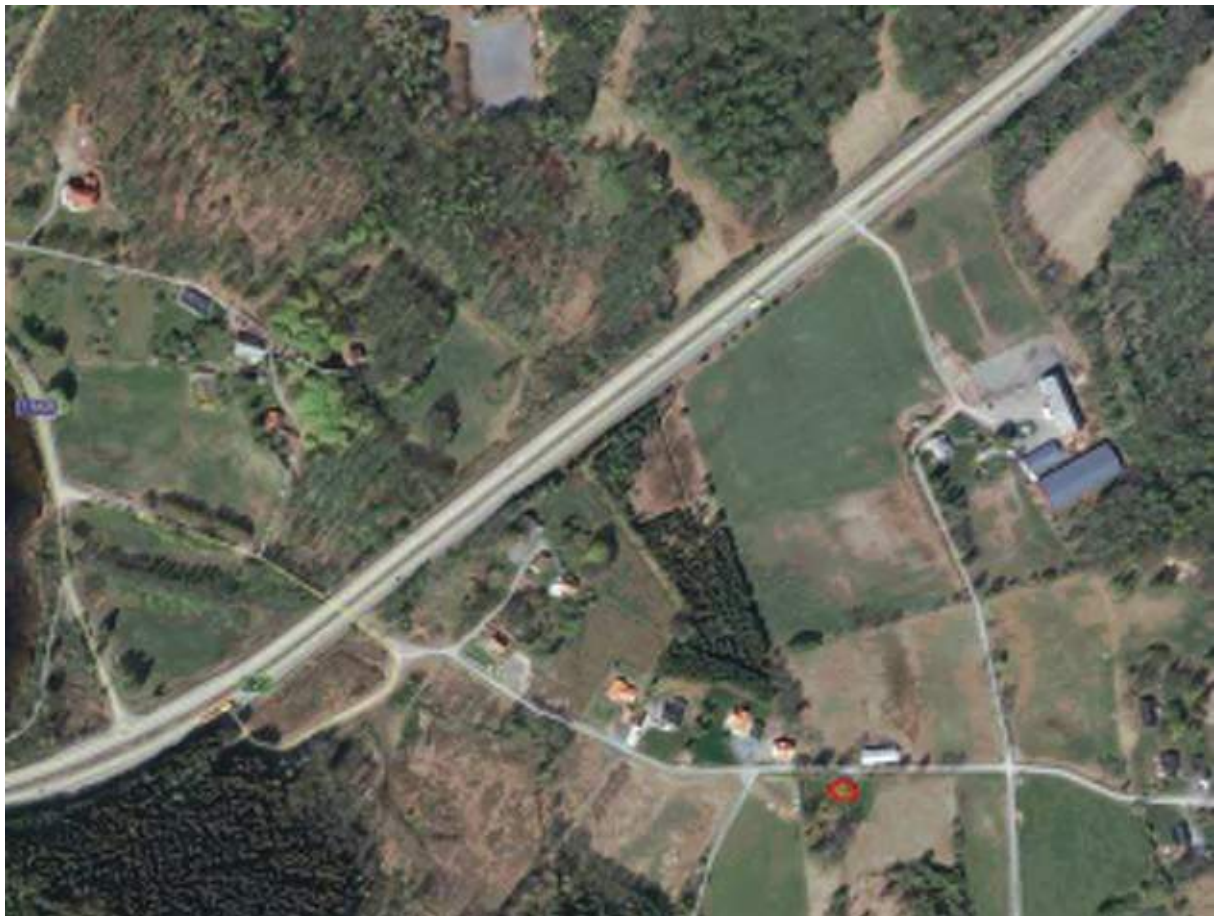
Översiktsbild:

Uteplatserna är placerade på fram och baksidan av huset. Även en balkong på baksidan av huset, vänd mot E20.

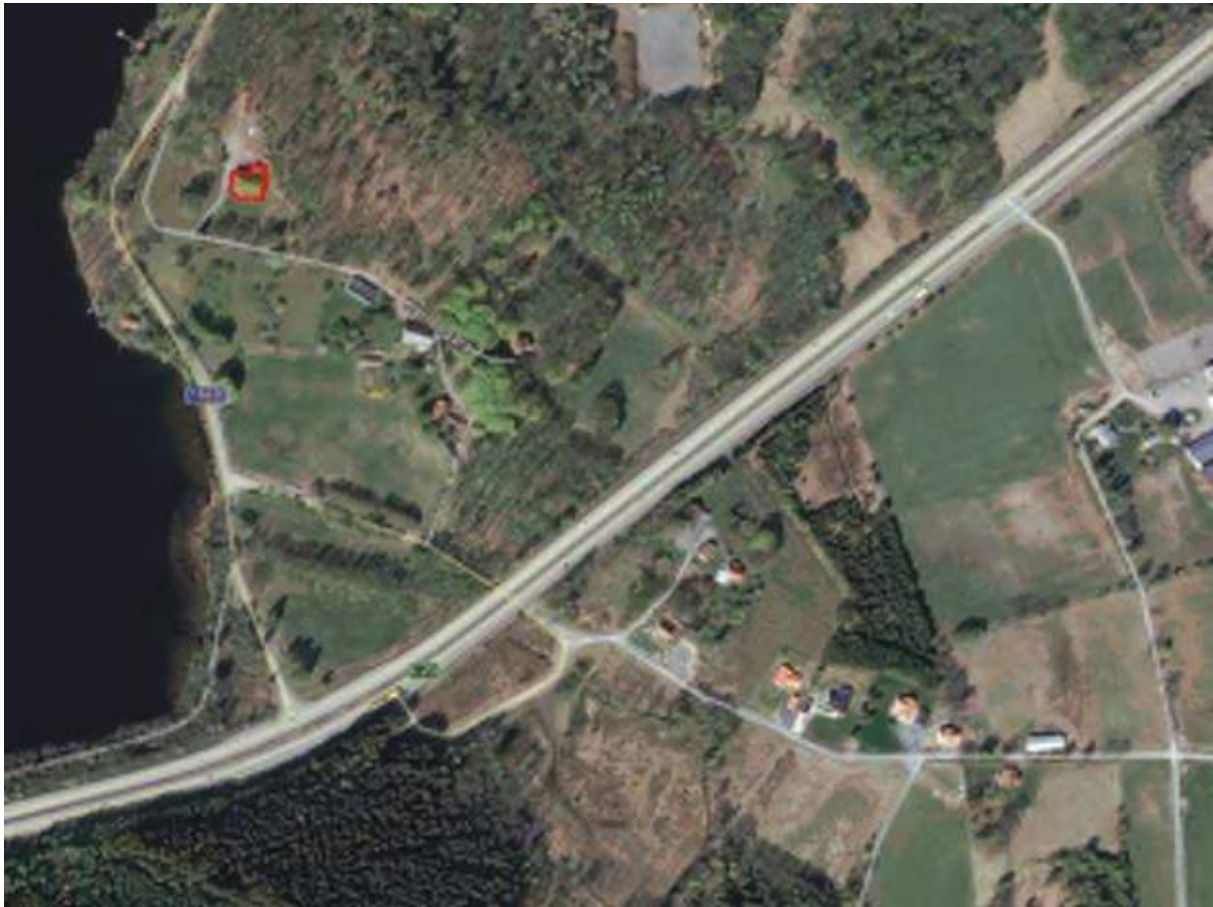
Översiktsbild:

På fasaden mot norr finns två upphöjda uteplatser i bra skick och möblerade. På fasaden mot öster finns en enklare uteplats med en balkong ovanför. På den södra sidan av huset finns en uphöjd altan och en vanlig uteplats. Södra och östra fasaderna är vända mot E20. Alla uteplatserna är placerade intill husets fasader.

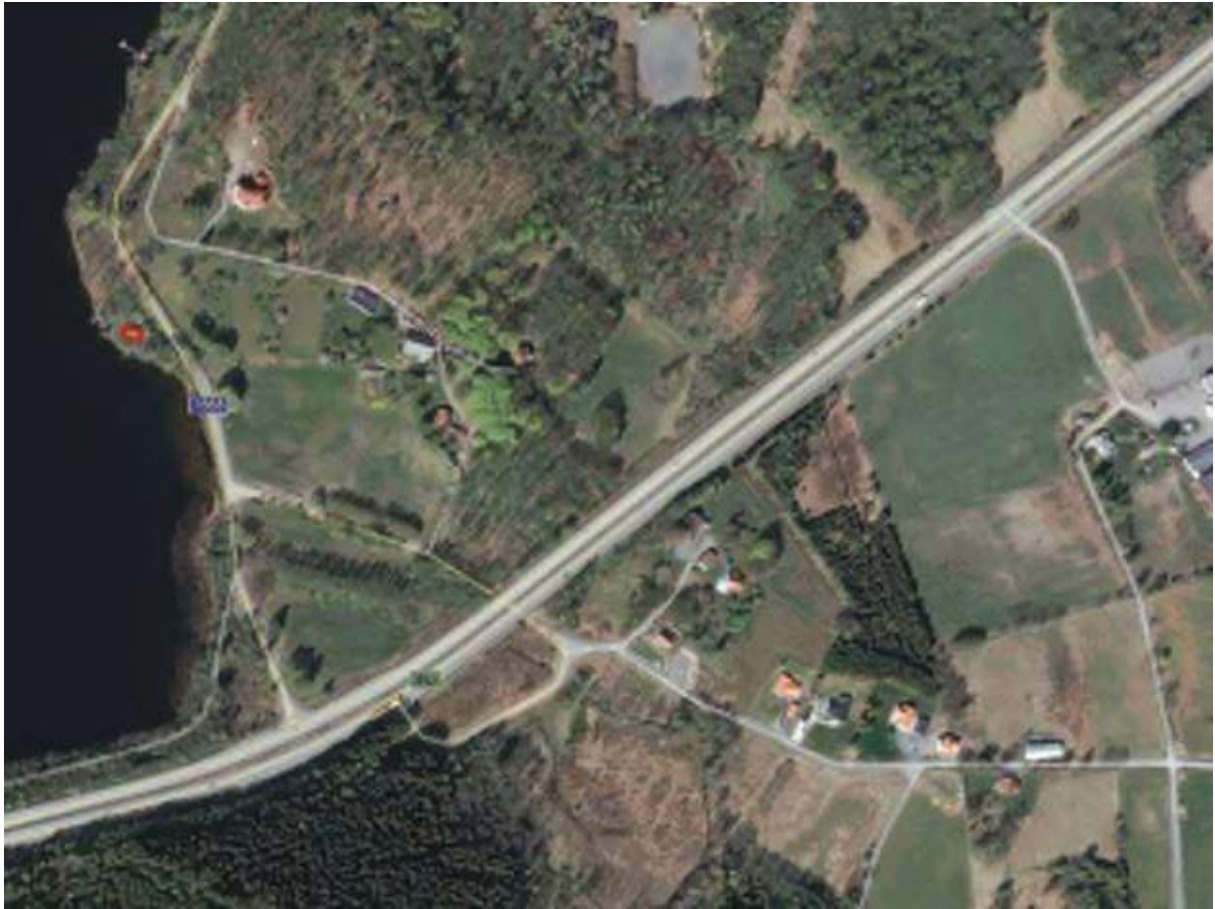
Översiktsbild:

Uteplatsen är placerad på framsidan av huset, i samband med entrén. Uteplatsen är i riktning mot E20.

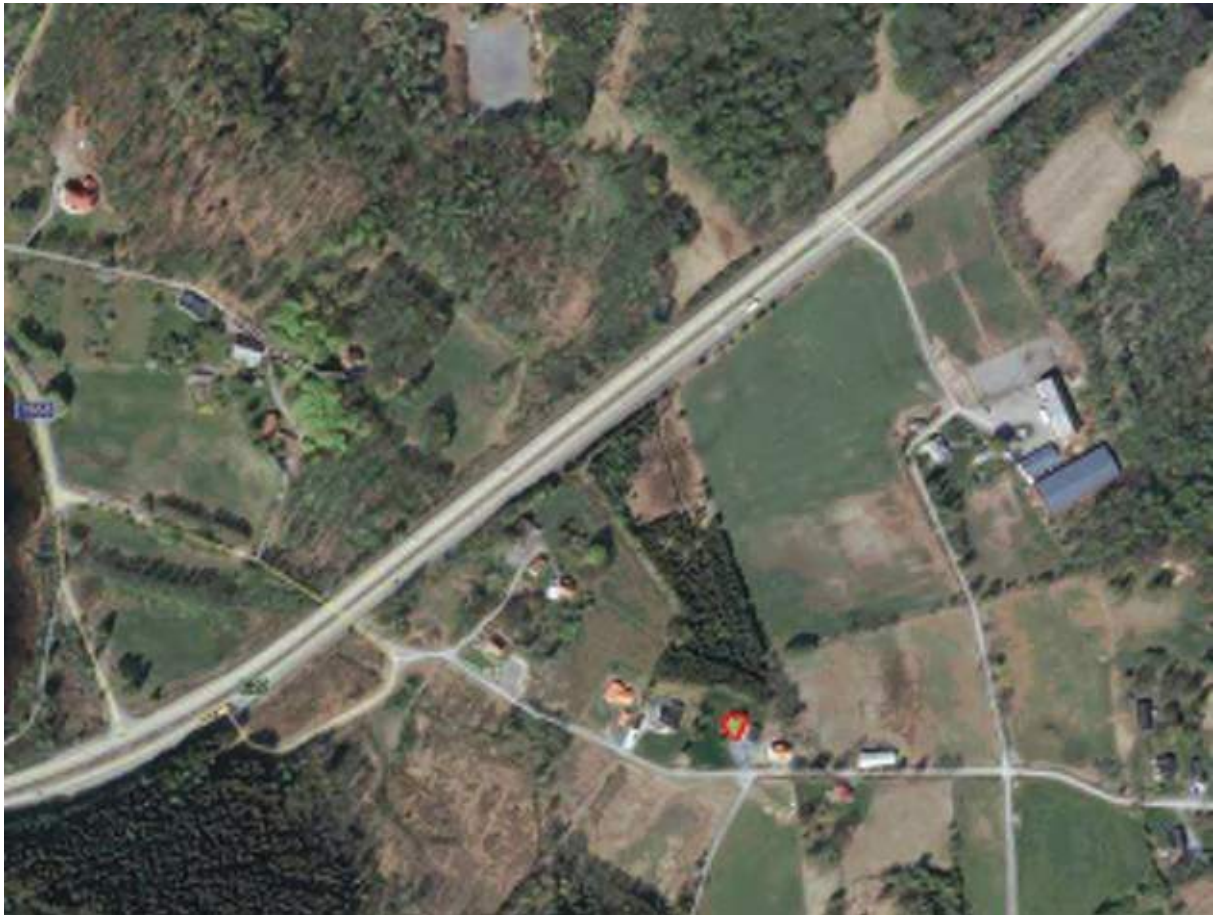
Översiktsbild:

På framsidan av huset finns en enkel uteplats intill entrén, vänd bort ifrån E20. Den större uteplatsen ligger i västlig riktning och är mer utsatt för E20.

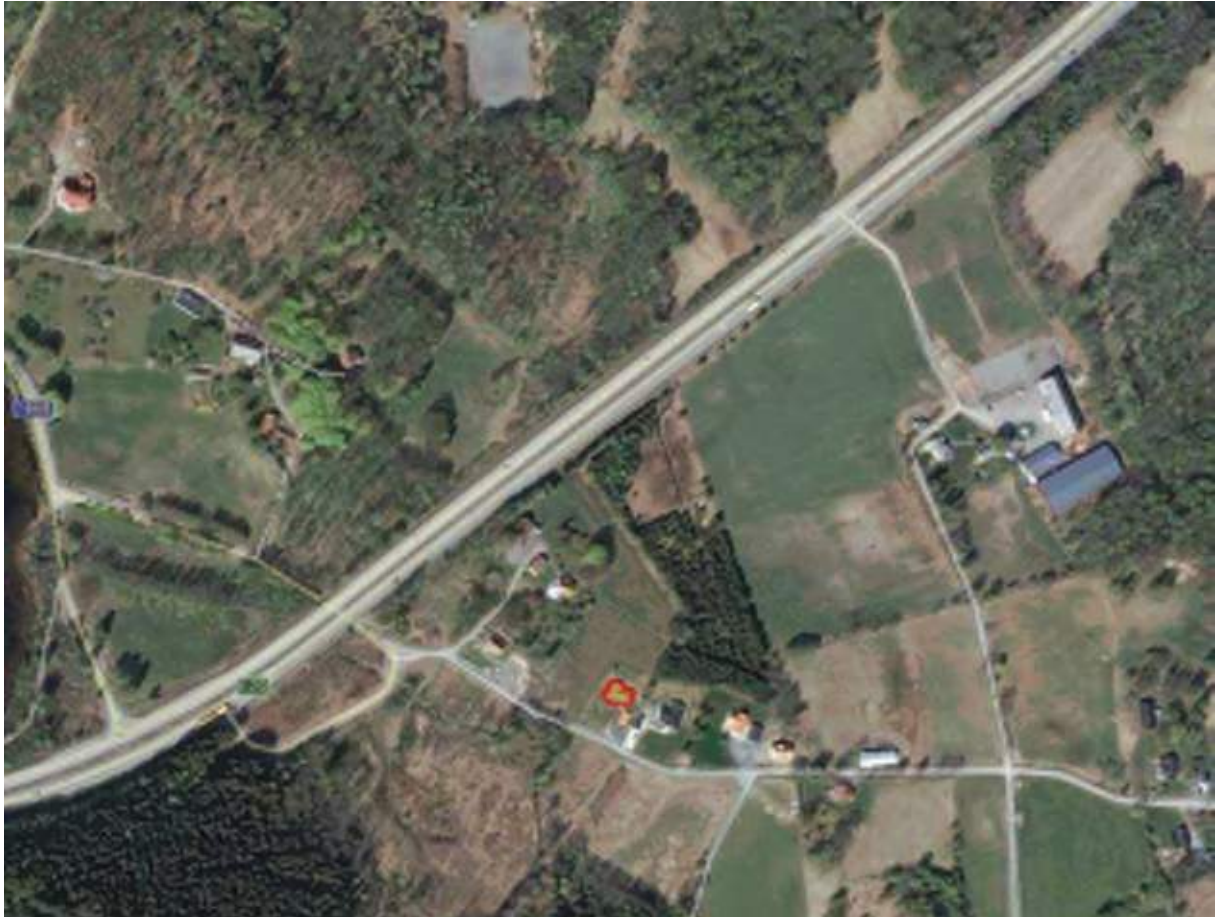
Översiktsbild:

Intill byggnaden, på framsidan av huset och högra gaveln. Högra gaveln är vänd bort ifrån E20, men altanen på framsidan är delvis riktad mot vägen.

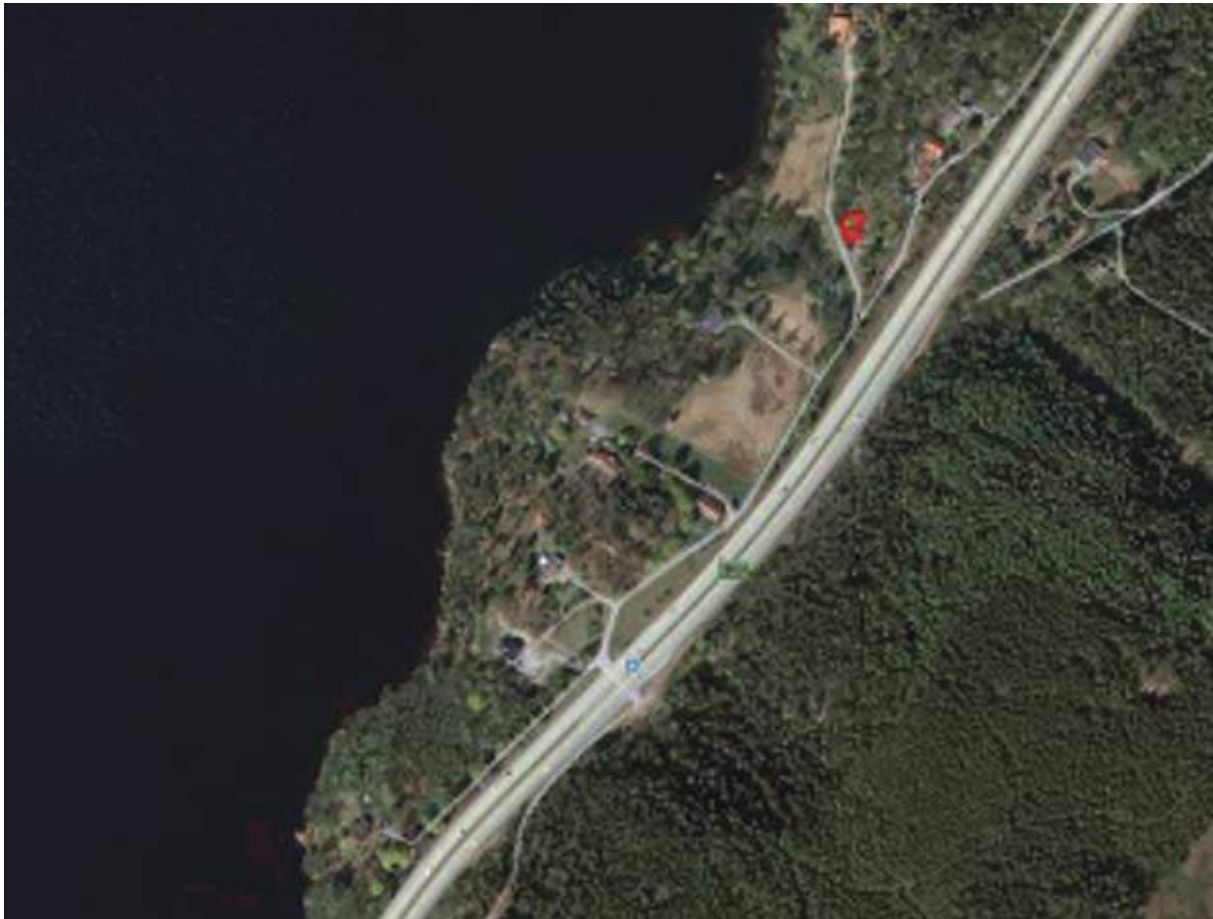
Översiktsbild:

Två av uteplatserna ligger mot vägen. Den ena placerad på avstånd ifrån huset, i sydost riktning, och den andra intill huset. Uteplatsen på baksidan ligger även intill huset, men vänd bort ifrån E20.

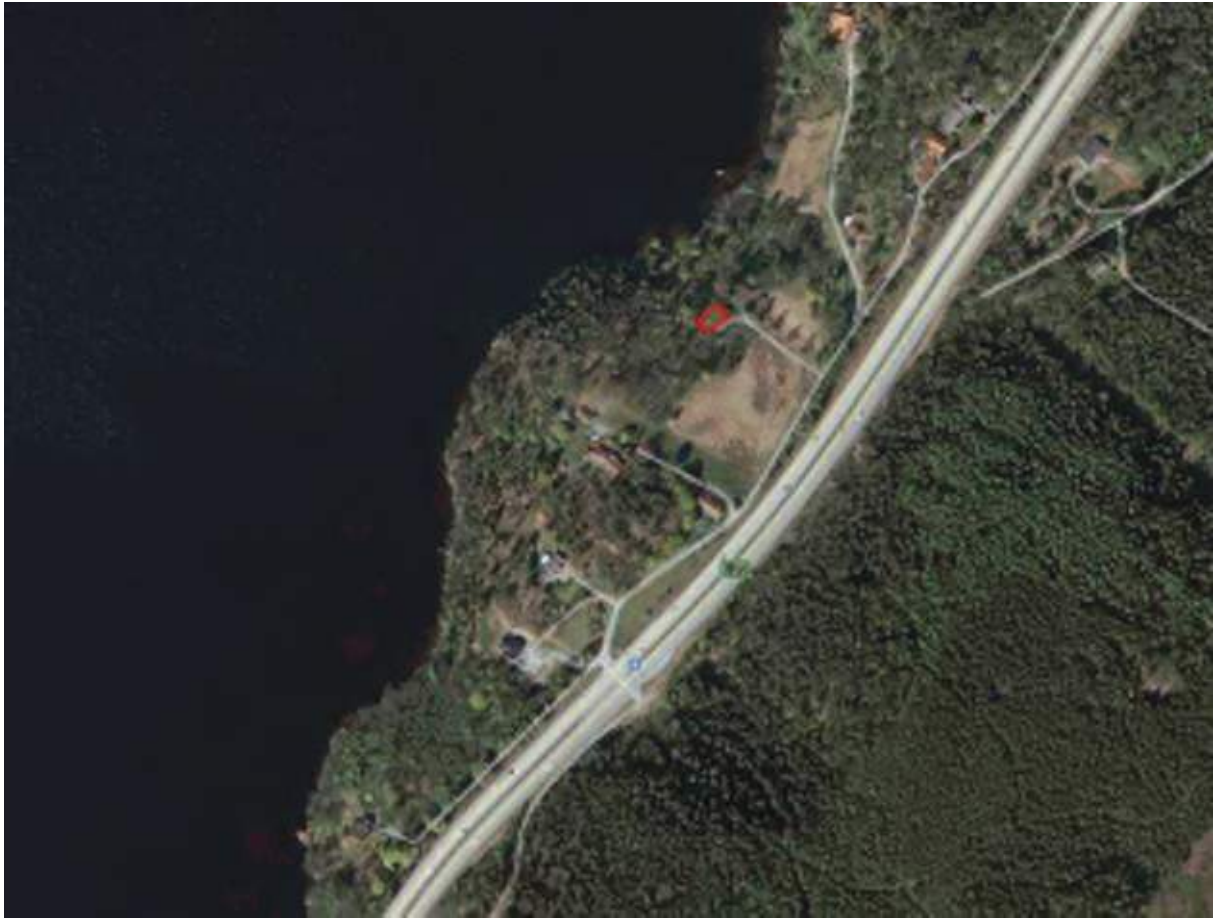
Översiktsbild:

Två av uteplatserna är placerade intill byggnaden, bort ifrån vägen. Tredje uteplatsen är placerad på avstånd ifrån huset i söder riktning, mot vägen.

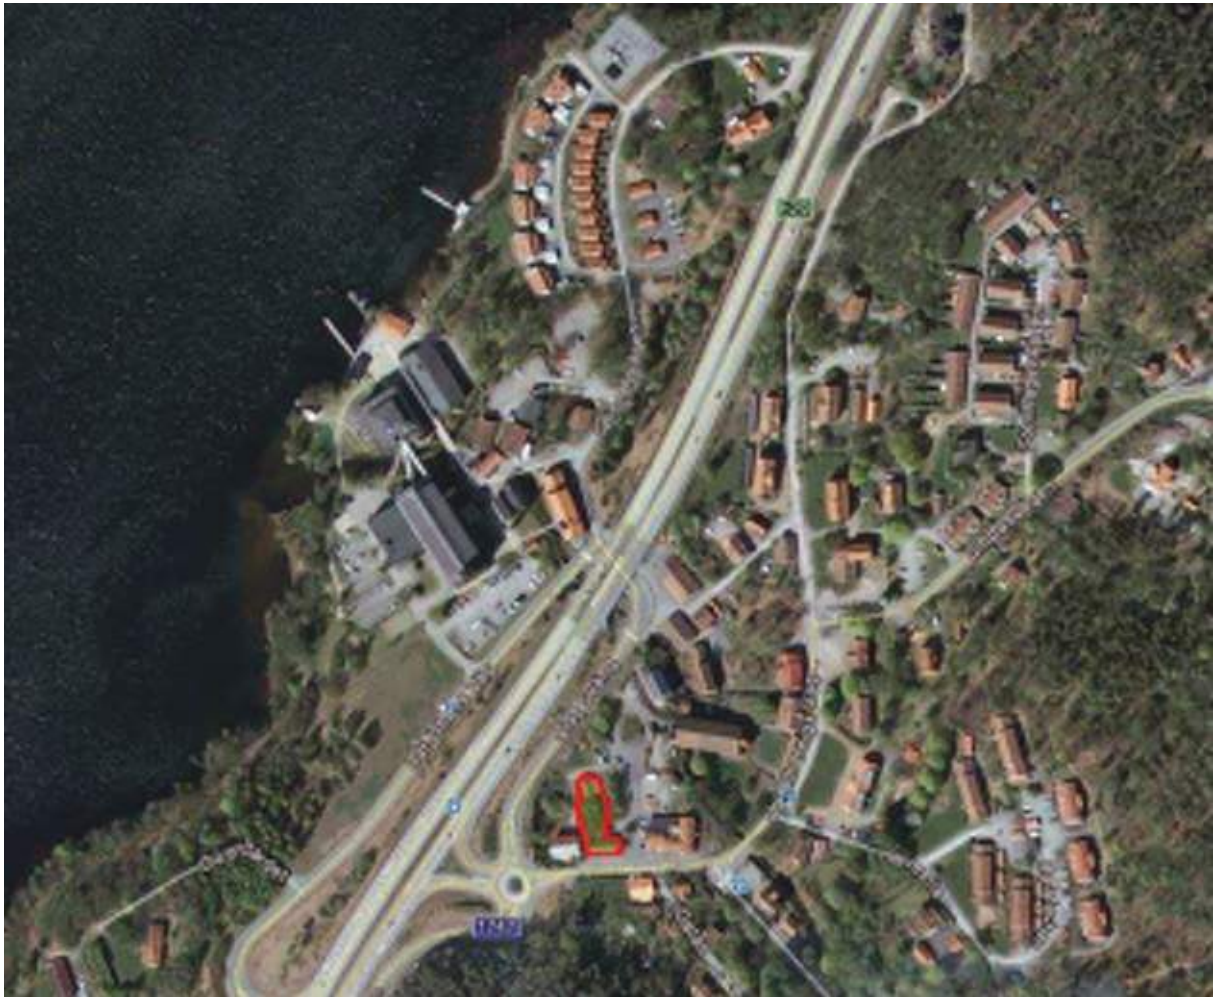
Översiktsbild:

En enkel uteplats är placerad vid ena ytterdörren på väster sida av byggnaden, riktad mot E20. På gaveln mot norr finns en mer utformad uteplats, även den riktad mot E20. På framsidan av byggnaden ligger en pizzeria. Till höger om denna entré finns en uteservering för kunderna, riktad ifrån E20. På framsidan av pizzerian finns en bänk placerad, men den är inte lika skyddad ifrån vägen som uteserveringen.

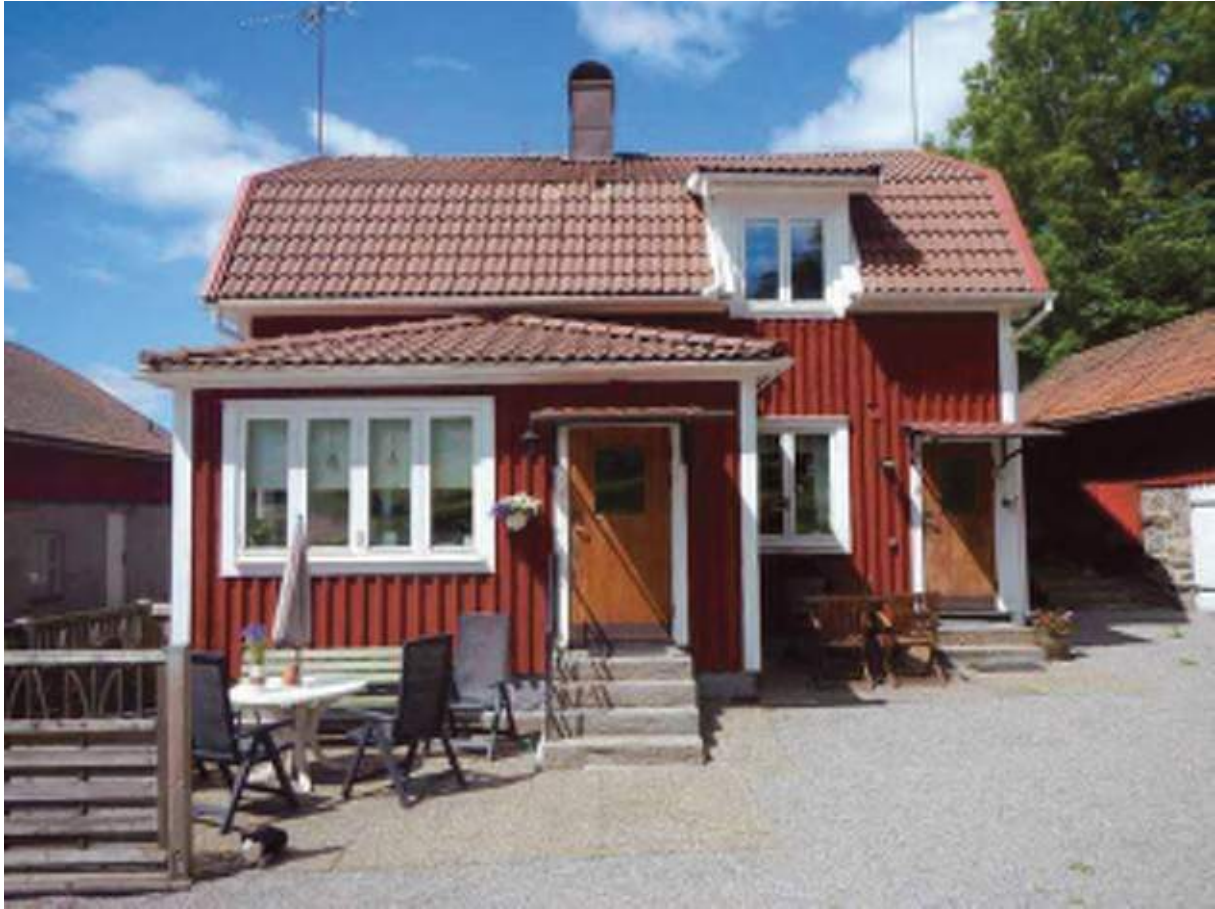
Två uteplatser i sydost riktning

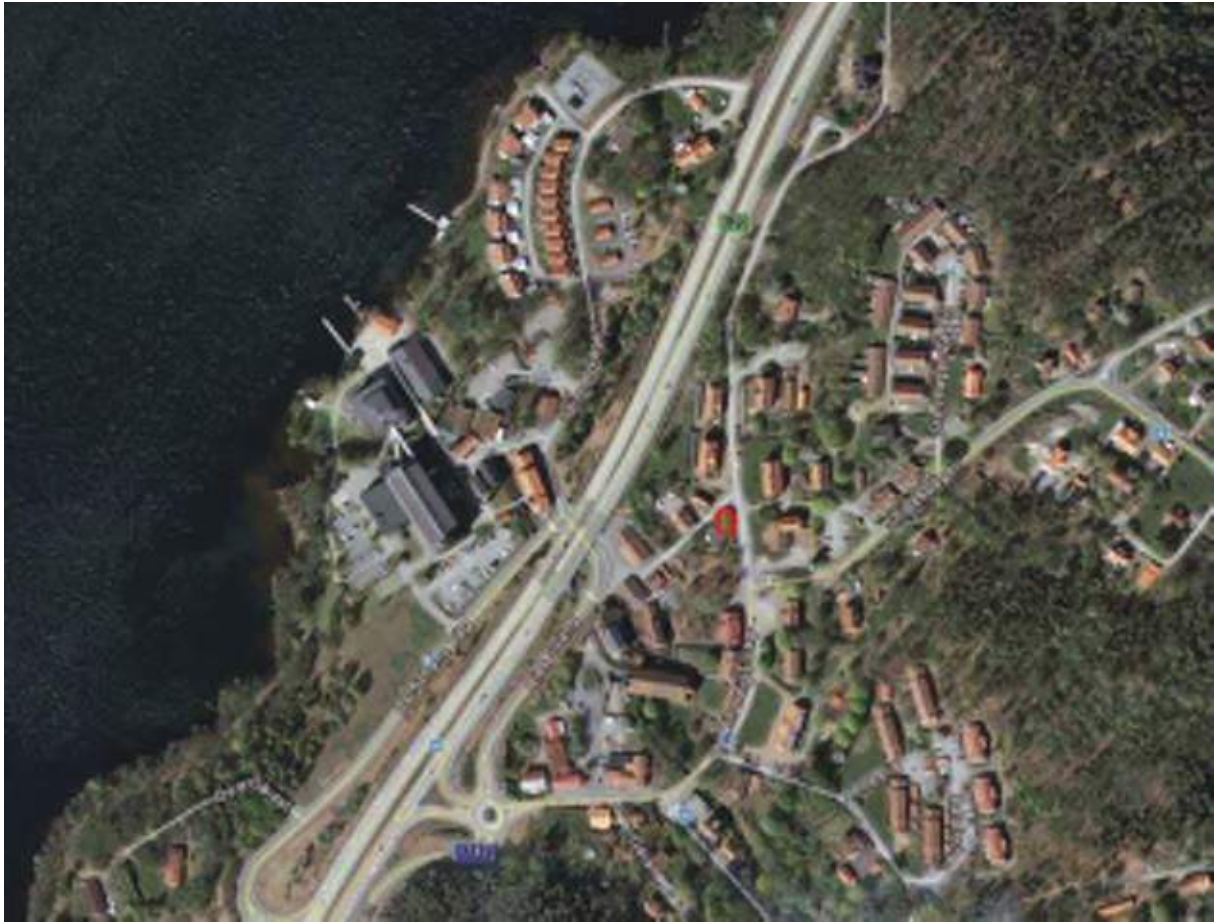
Översiktsbild:

Huset har ingen intilliggande uteplats, men en extra uteplats är placerad längst söderut på tomten. Altanen är inte skyddad av huset ifrån E20 trafiken.

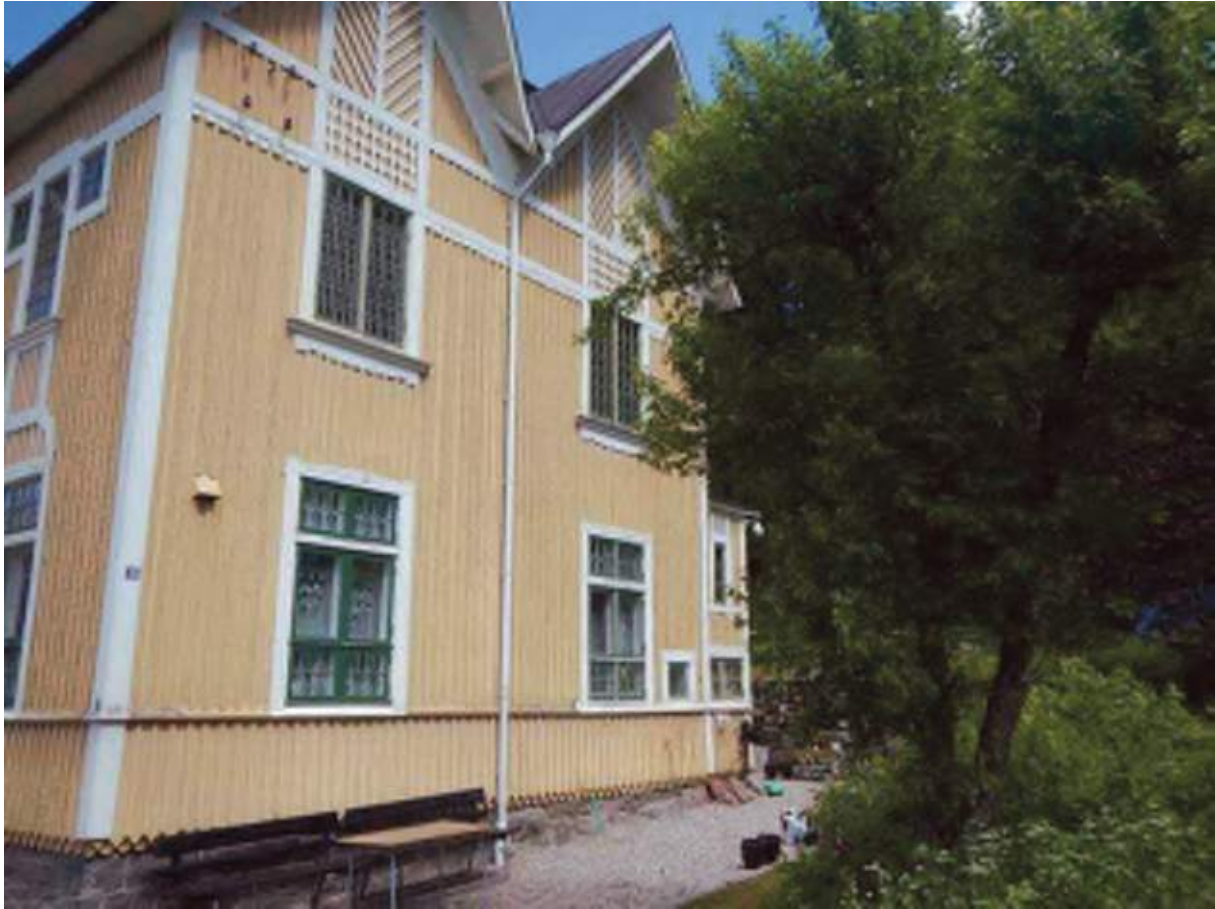
Södra gaveln av huset, med en enkel uteplats.

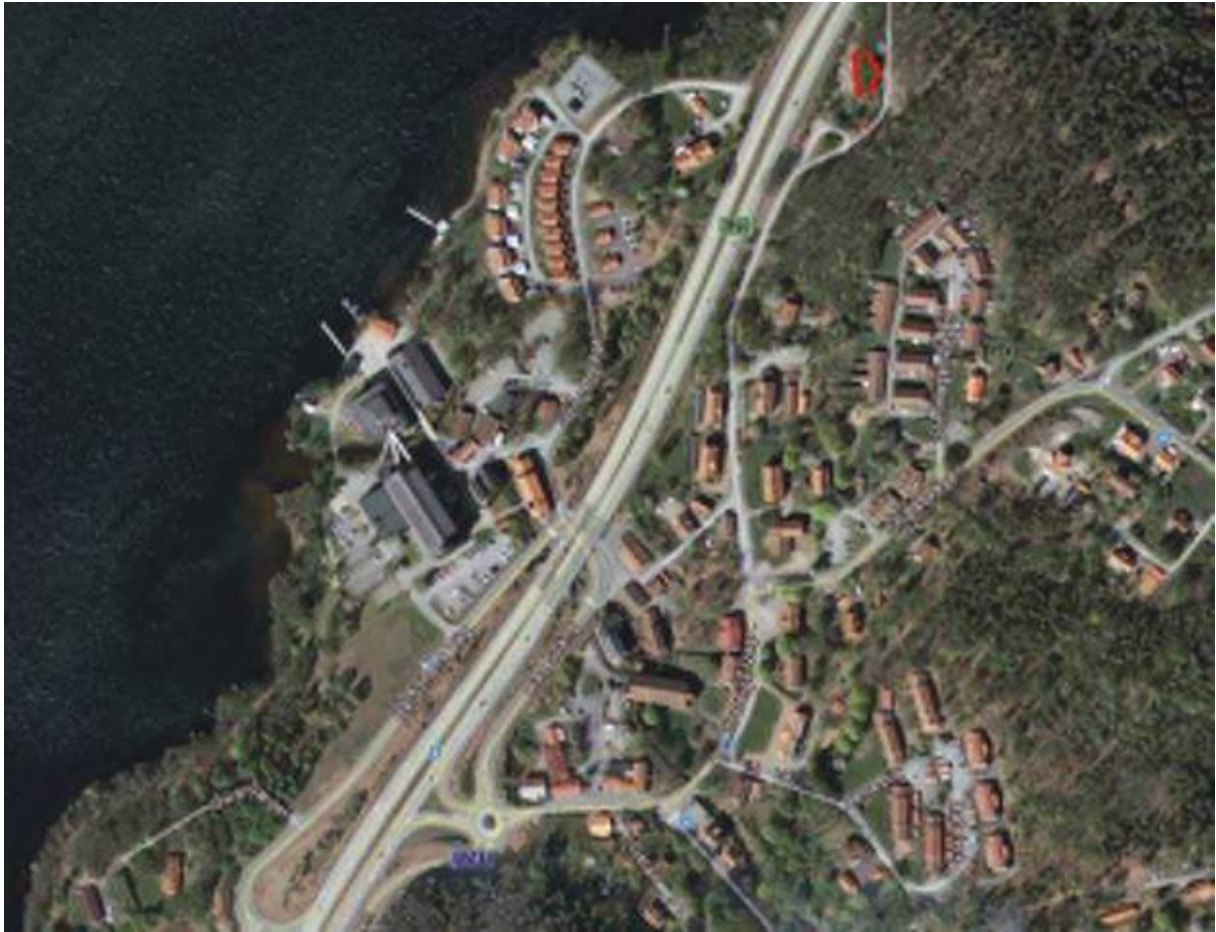
Översiktsbild:

På den södra gaveln finns en enkel uteplats, bestående av två bänkar och ett bord. Uteplatsen är utsatt för trafiken från E20.
