# Underlagsrapport Detaljerad Inventering Trafikplats Tollered

Vägplan, 2018-03-29

Projektnummer: 106595

Dokumenttitel: Underlagsrapport Detaljerad Inventering Trafikplats Tollered

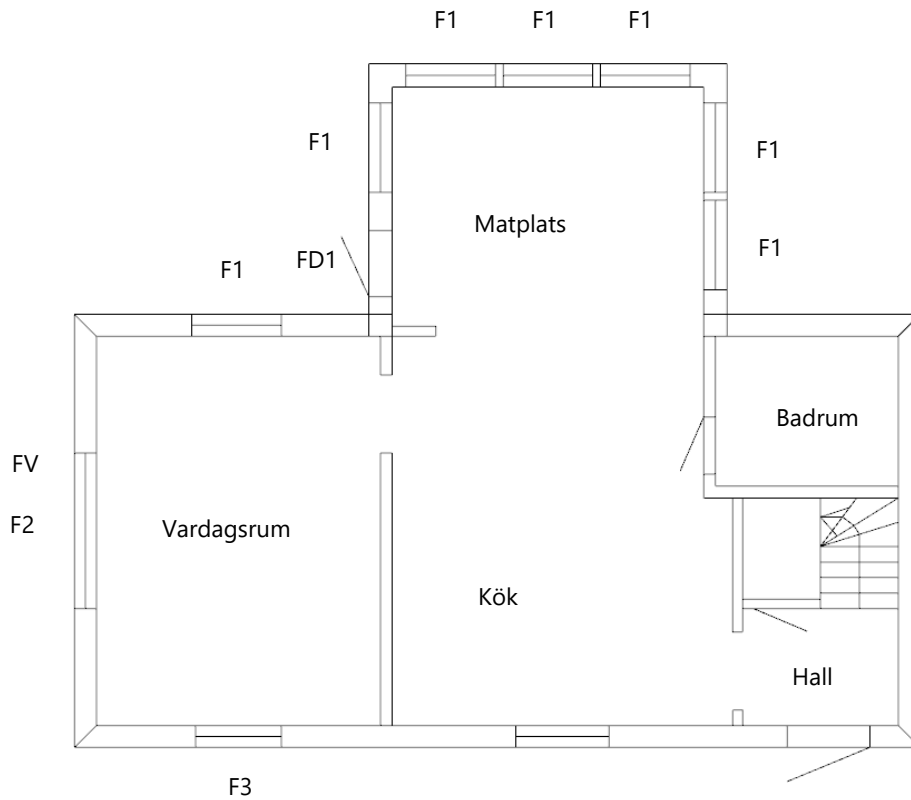
Figur 1. Skiss planritning för bottenplan med beteckningar för bl.a. fönster

Nedan redovisas en sammanställning av uppskattade befintliga konstruktioner, dock endast för de rum som i samband med platsbesök bedöms kunna vara i behov av bullerreducerande åtgärder. Konstruktioner och mått är endast ungefärliga, dvs. inga beställningsmått!

Vägg:	Medelbra trävägg enligt Trafikverkets klassning Uppskattad tjocklek 280 – 300 mm
-------	---

Fönstertyp	Beteckning	Uppbyggnad [mm]	Karmyttermått [dm]
1-luft	F1	4-16-4-16-4	11,5x13,5
3-luft	F2	4-12-4-12-4	20x13
1-luft	F3	4-12-4-12-4	11x5
1-luft	F4	4-16-4-16-4	11,5x10,5
3-luft	F5	4-12-4-12-4	17x11
1-luft	F6	4-11-4-11-4	6x6

Dörrtyp	Beteckning	Uppbyggnad	Karmyttermått [dm]
Ytterdörr	FD1	4-16-4-16-4	8,5x21
Balkongdörr	FD2	4-16-4-16-4	7,5x20

Fönsterventil – FV (oklassad)
-------------------------------

Placering	Uppfylls riktvärdet?
Uteplats nordväst om byggnaden (altan & balkong)	<input type="checkbox"/> JA <input checked="" type="checkbox"/> NEJ

<b>Vardagsrum</b> <b>Vån 1</b>	<b>Ventil</b> Byte av fönstervertil till väggventil med minst $D_{n,e,w+C} = 42$ dB.  <b>Ljudnivå innan åtgärd:</b> 33 dBA <b>Ljudnivå efter åtgärd:</b> 30 dBA
<b>Matsal</b> <b>Vån 1</b>	<b>Fönster</b> Byte eller komplettering av fönster för att klara minst $R_{w+C} = 43$ dB.  <b>Fönsterdörr</b> Byte eller komplettering av fönster för att klara minst $R_{w+C} = 43$ dB.  <b>Ljudnivå innan åtgärd:</b> 34 dBA <b>Ljudnivå efter åtgärd:</b> 30 dBA
<b>Allrum</b> <b>Vån 2</b>	<b>Fönster</b> Byte eller komplettering av fönster för att klara minst $R_{w+C} = 43$ dB.  <b>Fönsterdörr</b> Byte eller komplettering av fönsterdörr för att klara minst $R_{w+C} = 43$ dB.  <b>Ljudnivå innan åtgärd:</b> 34 dBA <b>Ljudnivå innan åtgärd:</b> 30 dBA
<b>Sovrum 1</b> <b>Vån 2</b>	<b>Fönster</b> Byte eller komplettering av fönster för att klara minst $R_{w+C} = 39$ dB.

<b>Ventil</b>	Befintlig ventil ersätts med ny med minst $D_{n,e,w+C} = 45$ dB.
<b>Ljudnivå innan åtgärd:</b>	36 dBA
<b>Ljudnivå efter åtgärd:</b>	30 dBA

Generell kommentar: Där fönster och/eller fönsterdörr byts eller kompletteras ska vägg kompletteras med ventil med  $D_{n,e,w+C}$  minst 10 dB högre än fönstrets/fönsterdörrens  $Rw+C$ -värde.

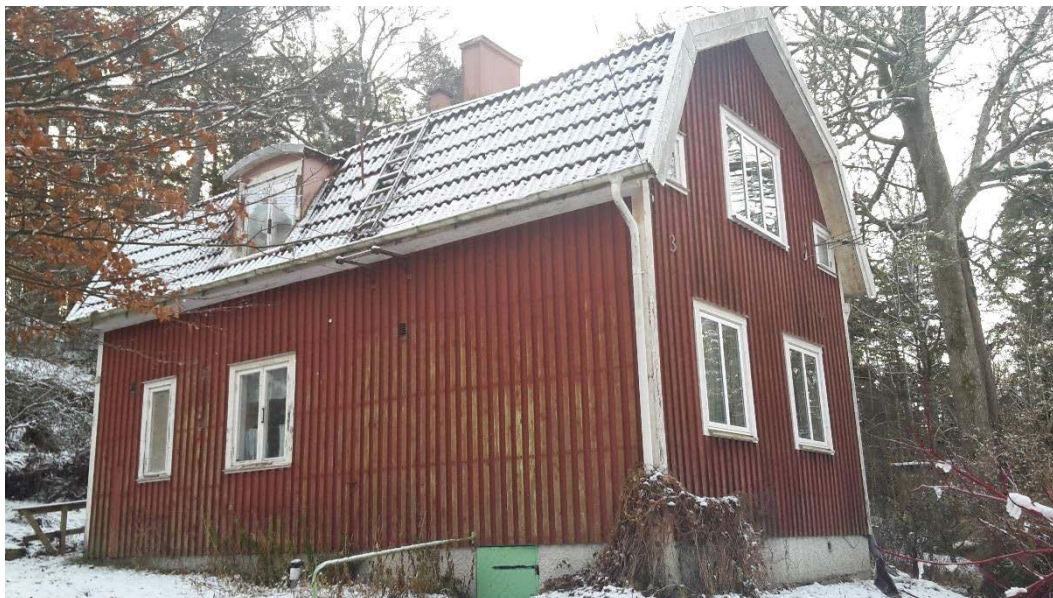
Höja 1:3, fasadsida mot nordväst. Fönster på kortsida bytta år 2015 till treglasfönster.

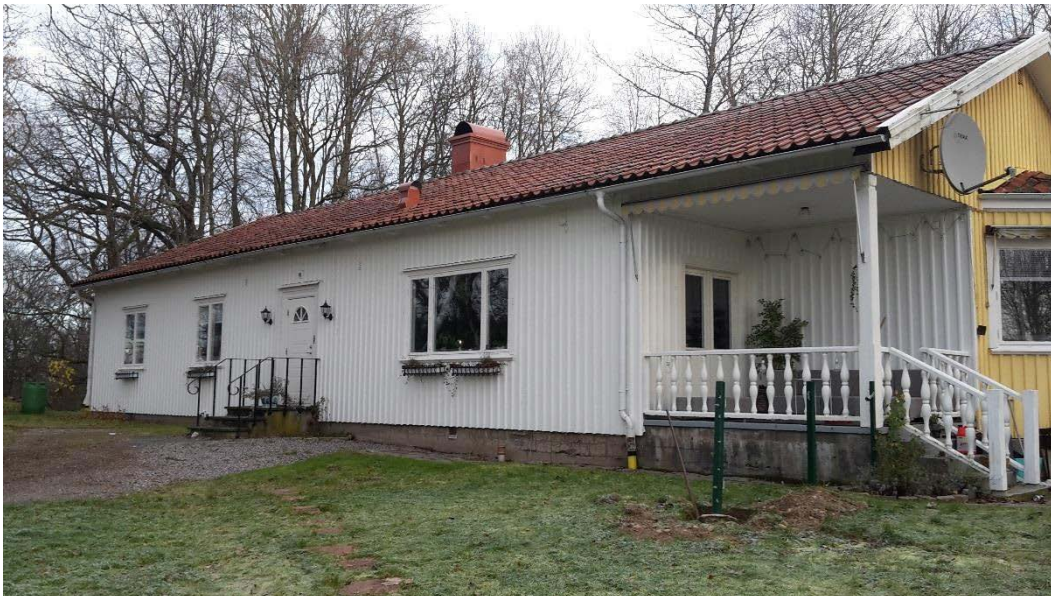
Tollered 1:72, fasadsida mot väster. Väg E20 bakom huset.

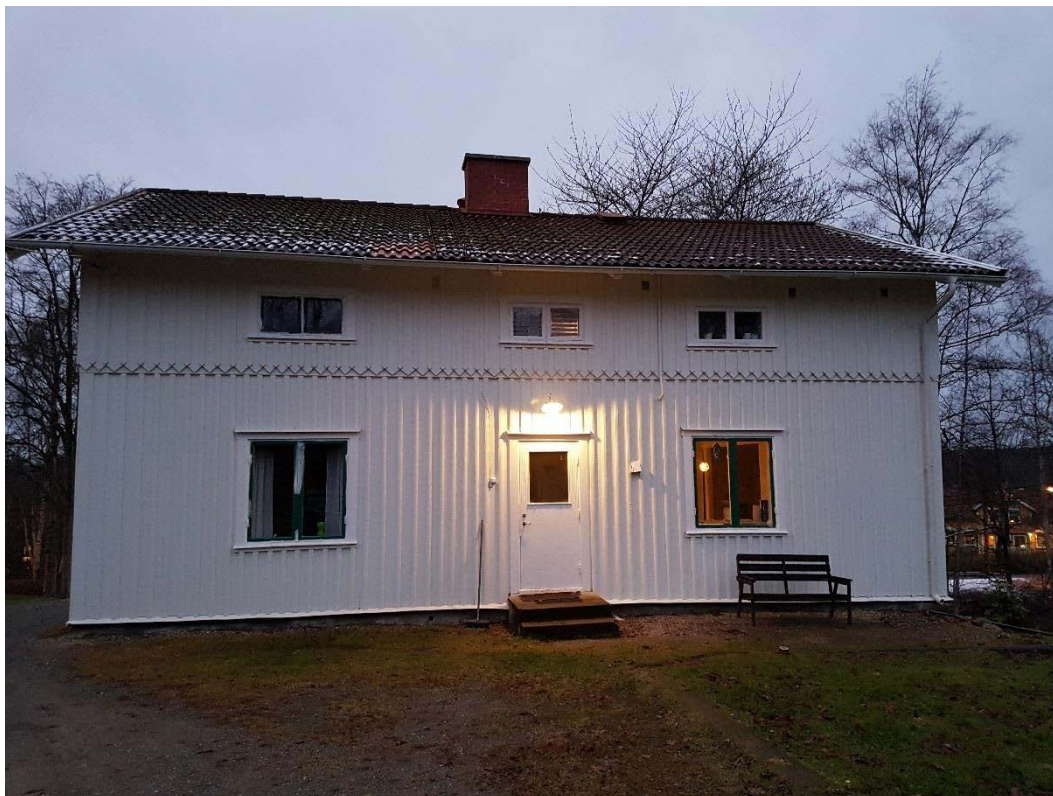
Tollered 4:85: Fasadsida mot sydost. Väg E20 bakom huset

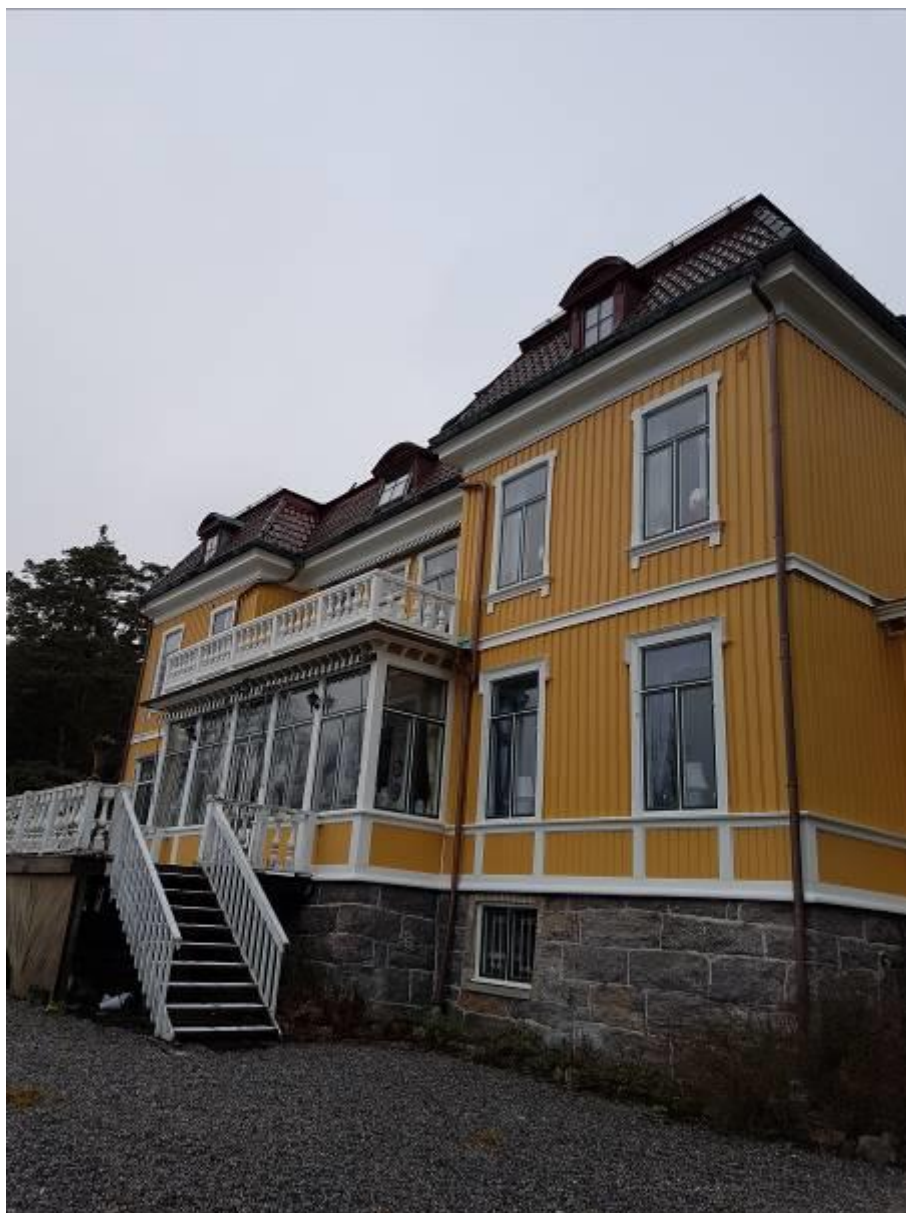
Detalj, uteplats i form av altan samt balkong i västerläge

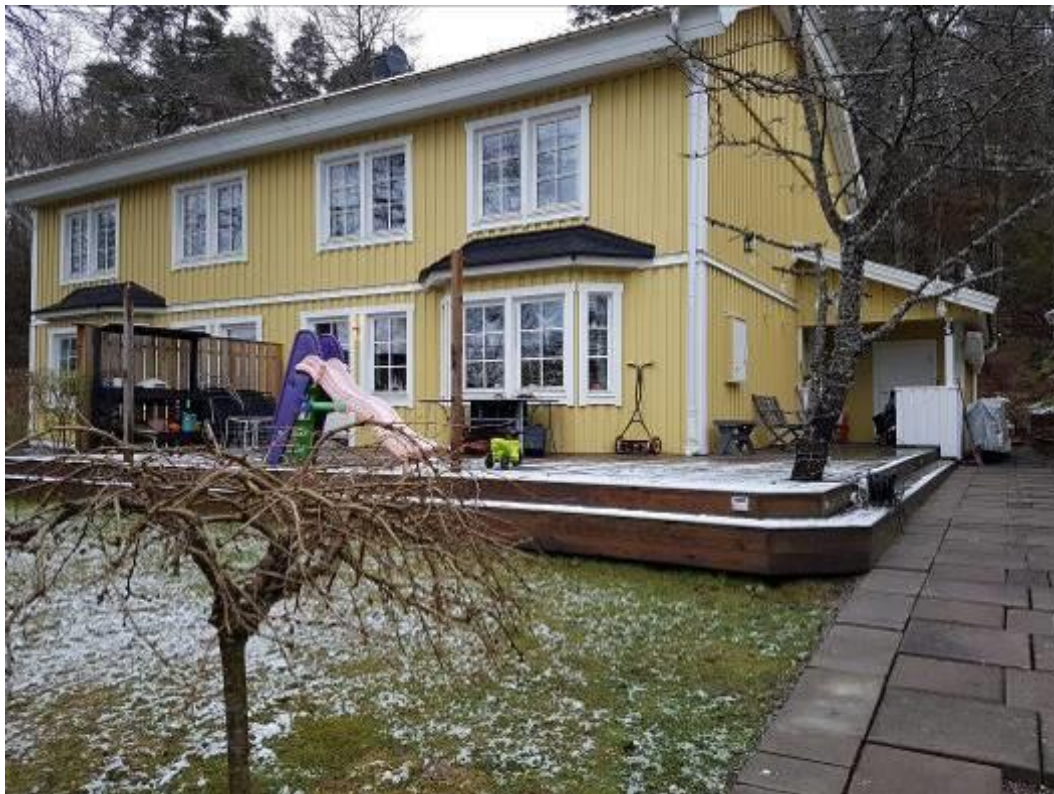
Fasad mot väster (långsida) samt söder (gavel). Uteplats i förgrunden.

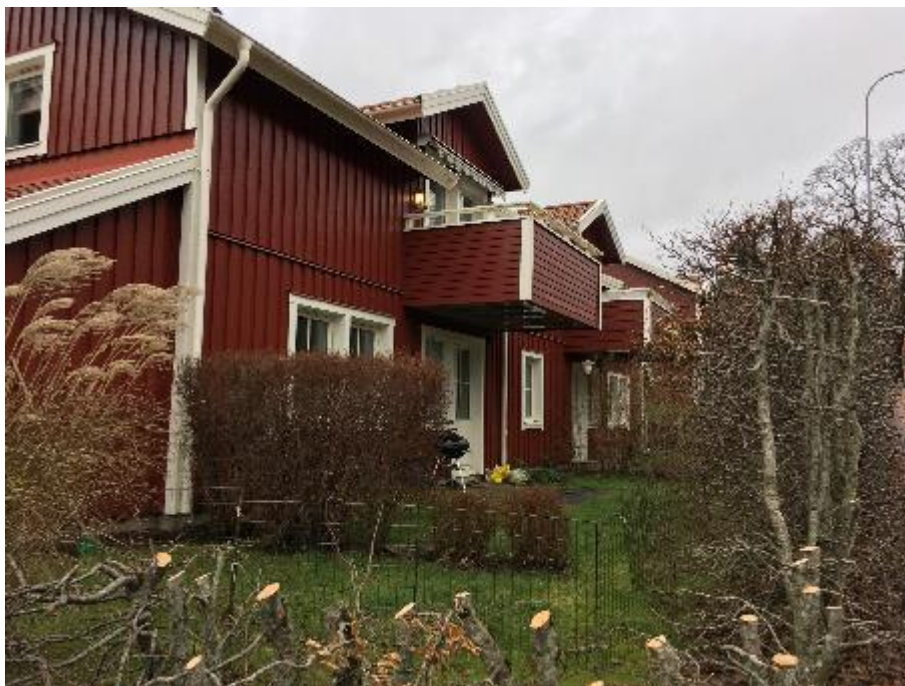
Fasad mot sydost samt uteplatser

Uteplats åt sydost på stenlagd yta alternativt balkong.

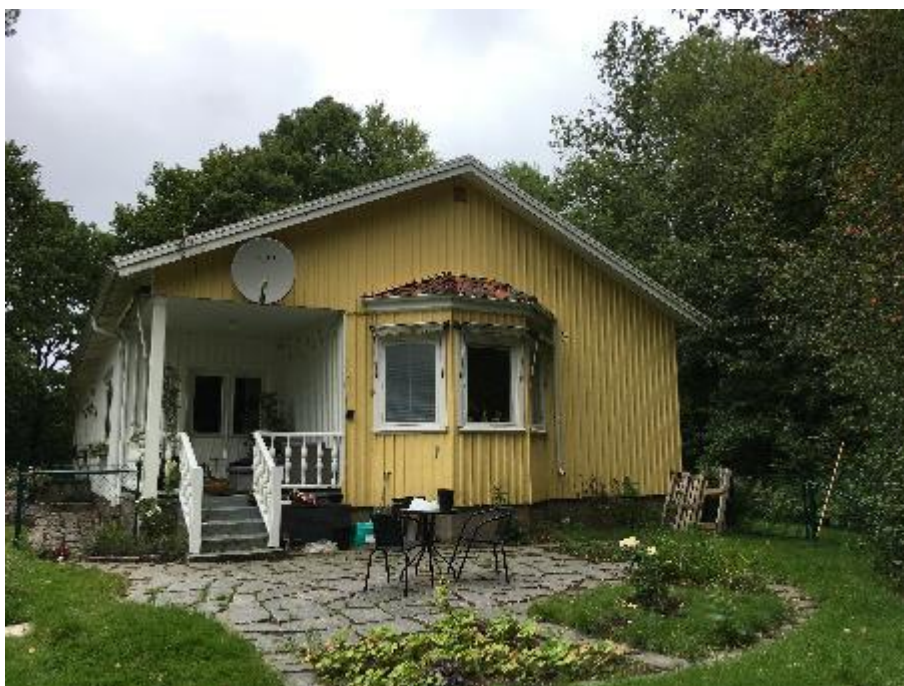
Fasad mot söder samt uteplats i form av stenlagd yta framför huset och veranda, inbyggd i själva hushörnet.
