Västlänken

**PM Pågående sättningar och sättningsprognos Mark**

### PM F 05 – 019

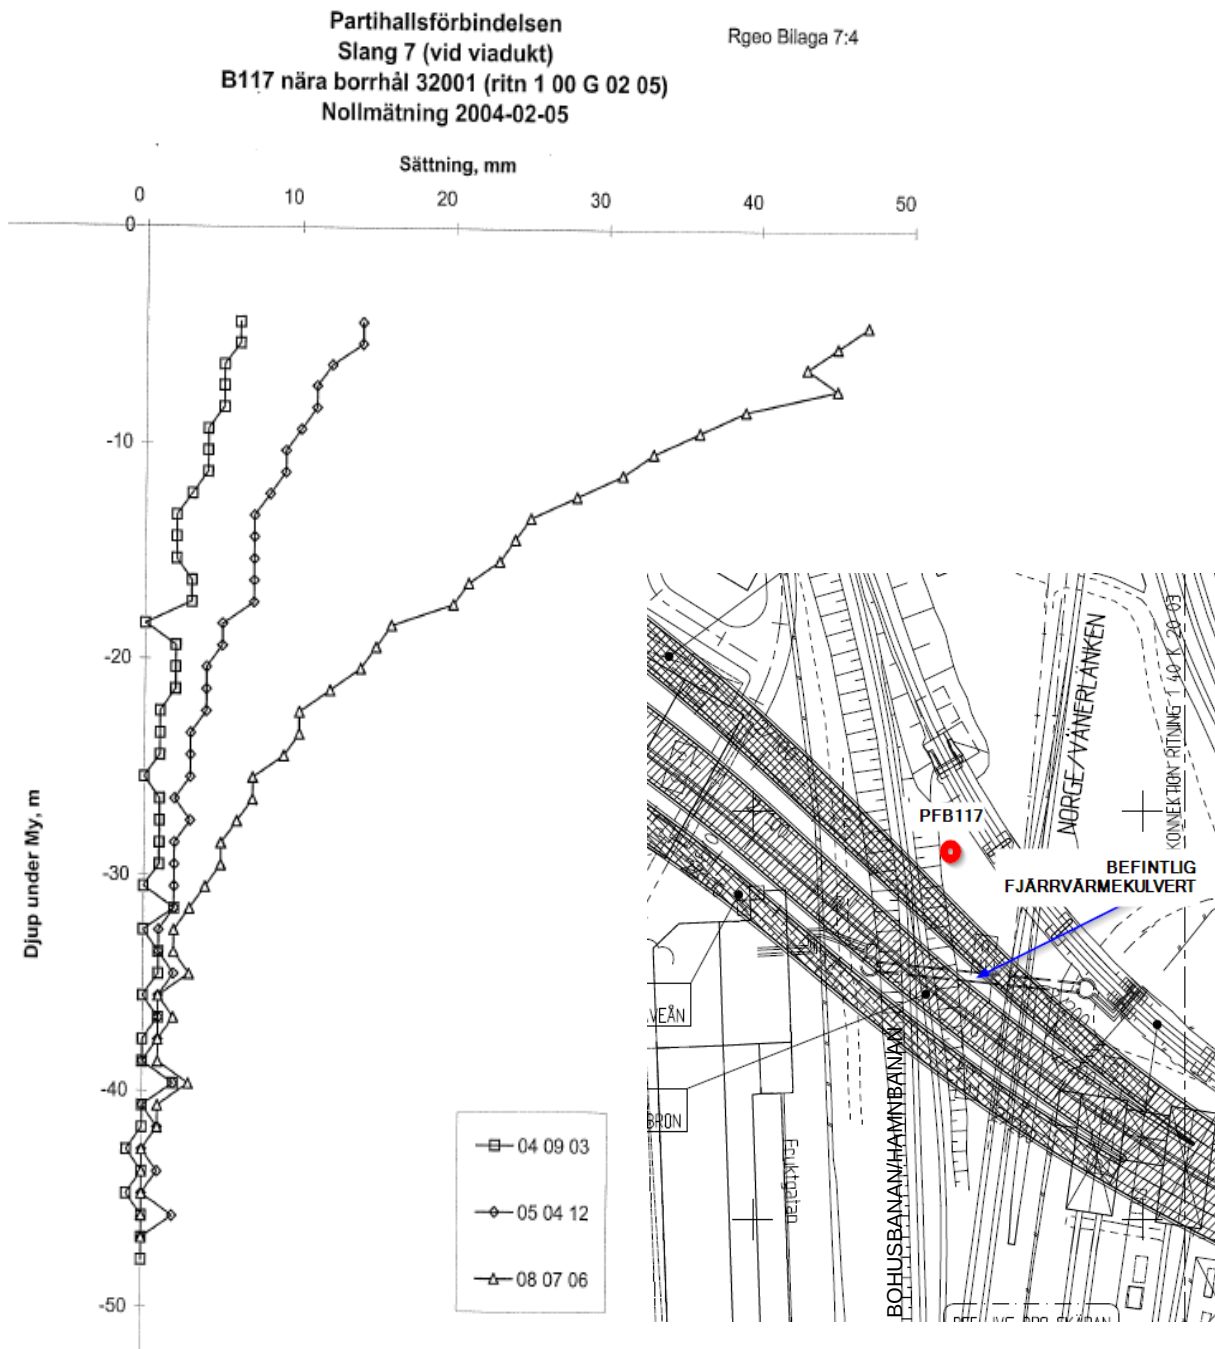
En bälgsättningsmätare (PFB117) som installerades inför byggandet av Partihallsförbindelsen visade efter några års mätning (2004-2008) på en sättningshastighet av cirka 12 mm/år och att sättningarna pågår ner till 35 m djup under markytan, se Figur 1. Lerans mäktighet är drygt 90 m i området där bälgsättningsmätaren är installerad vilket innebär att mätaren inte installerad ner till fastare jordlager. Bälgsättningsmätaren är installerad intill Bohusbanan/Hamnbanan och sättningsbilden är troligen påverkad av belastningen från den ca 3 m höga järnvägsbanken, vilken har pågående sättningar. Mätningar av markpegel (WSP) mellan 2003 och 2004 intill järnvägsbanken visade på en sättningshastighet av 16-17 mm/år vilket även stämmer överens med uppmätt sättningshastighet för delar av en fjärrvärmekulvert som ligger under Bohusbanan/Hamnbanan inom samma område, se läge i Figur 1. Fjärrvärmekulverten korsar även Norge/Vänerbanan och de uppmätta sättningarna för den delen visar att sättningshastigheten där är betydligt mindre, ca 0-3 mm/år.

Figur 1 Bälgsättningsmätare PFB117 för Partihallsförbindelsen, mätningar åren 2004-2008.  
(källa: väg E45/E20, Partihallsförbindelsen, WSP, 2006-09-01, rev 2009-08-25)

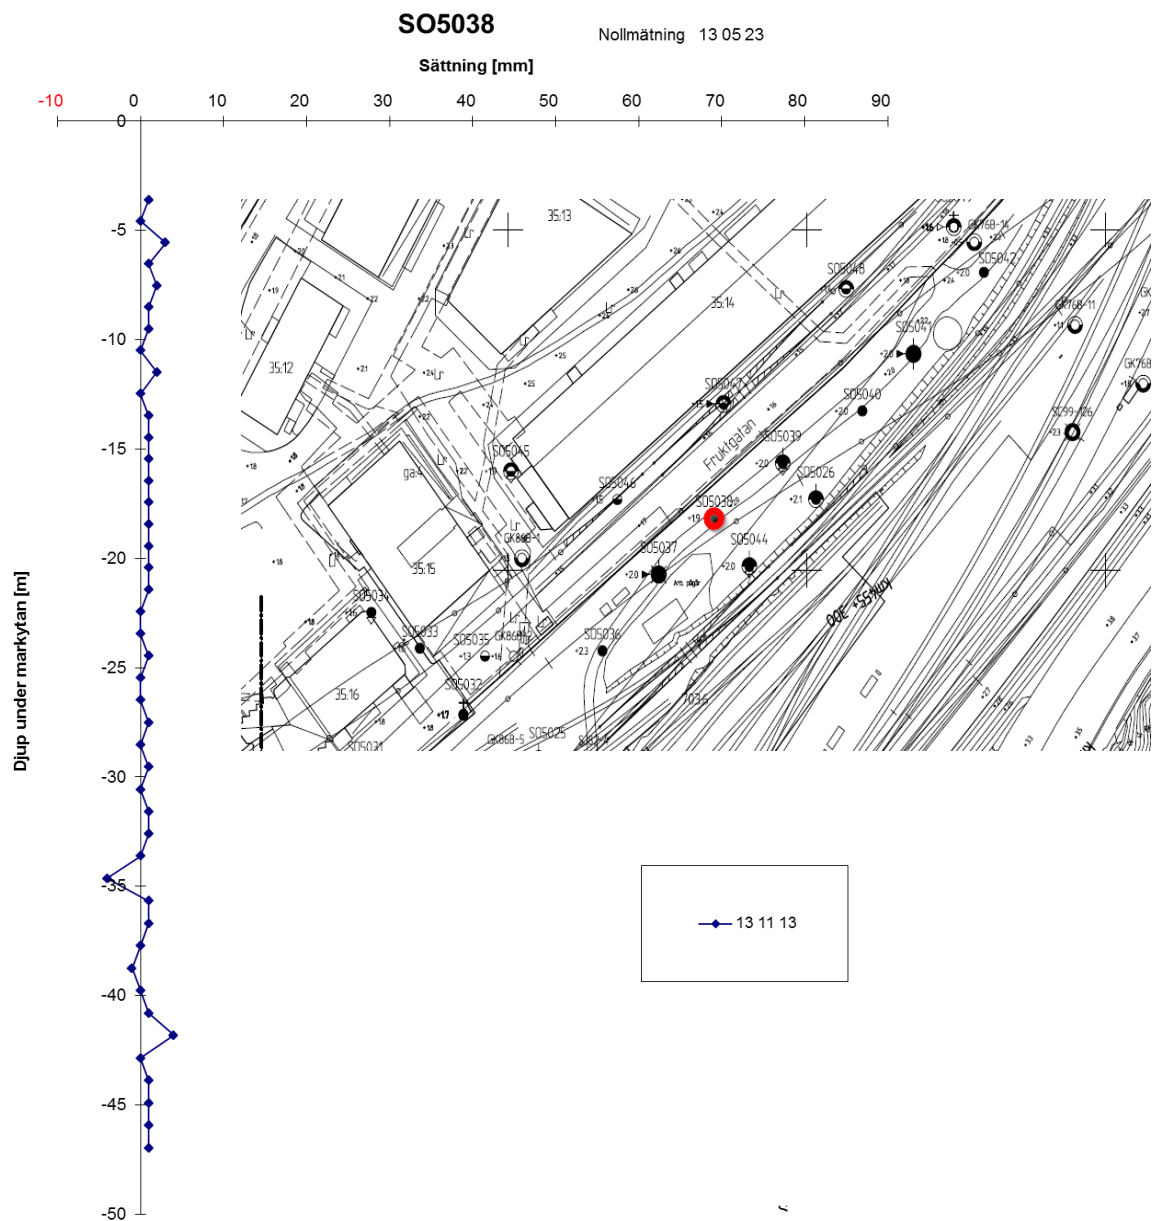
Mätning av bälgsättningsmätaren SO5038 i november 2013 (relativt kort tid efter nollmätningen, ca 6 månader) visar inte på några sättningar, dock visar tidigare utredningar i området på pågående sättningar. Framtida mätningar av bälgsättningsmätaren och markdubbar i området får utvisa om det pågår det sättningar i området. Som förutsättning för dimensionering i detta skede bedöms sättningshastigheten till ca 8 mm/år och sättningarna pågå ner till 15 m djup under markytan.

**Figur 3** Bälgsättningsmätare SO5038 installerad för Västlänken. Lerans mäktighet är över 65 m i området där bälgsättningsmätaren är installerad vilket innebär att mätaren inte installerad ner till fastare jordlager. Mätning 131113, nollmätning 130523.

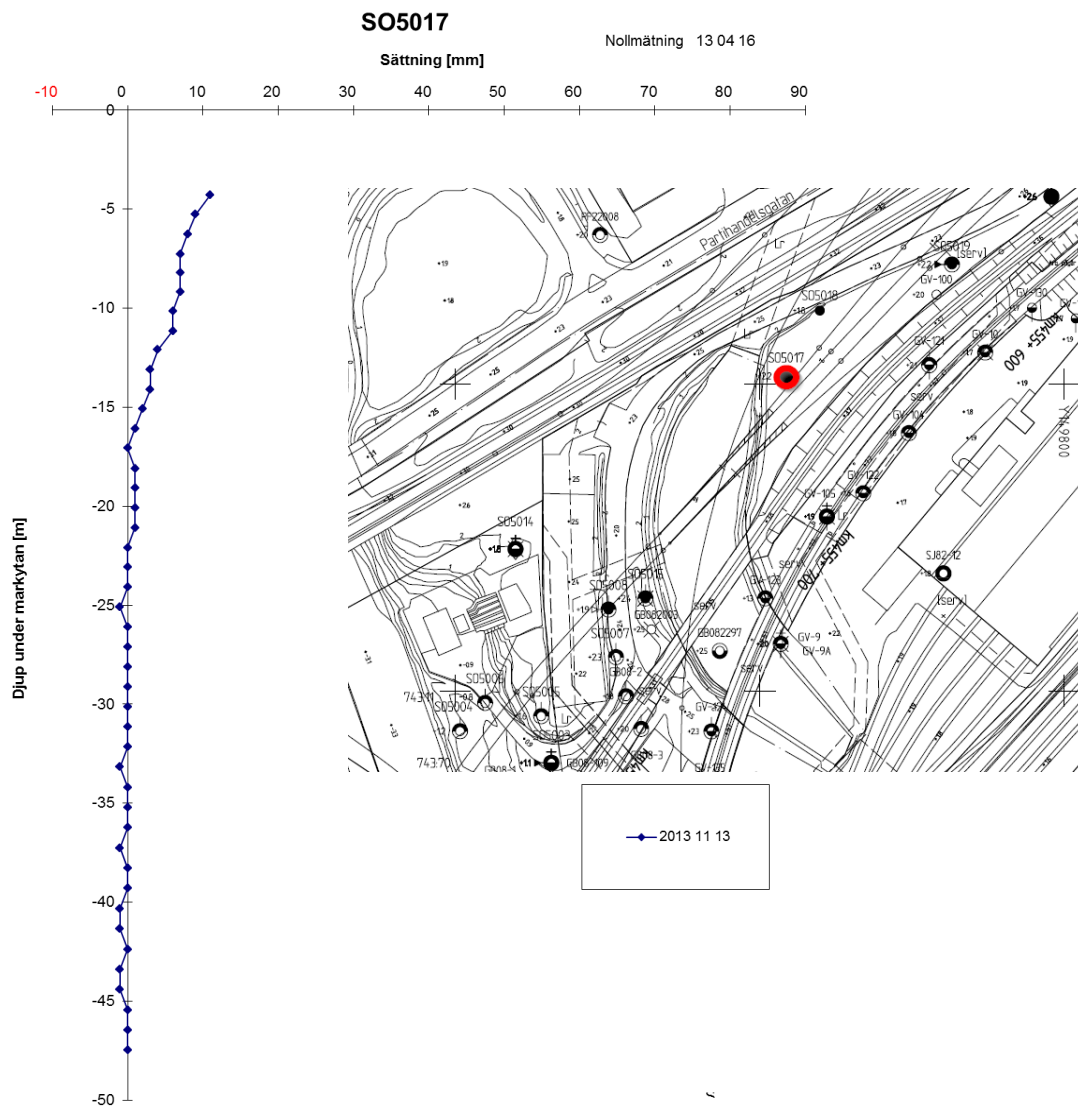
Mätning av bälgsättningsmätaren SO5017 i november 2013 (7 månader efter nollmätningen) visar en sättningshastighet i storleksordningen 12-15 mm/år och en sättningsutveckling ner till 15-20 m djup. Lerans mäktighet är över 80 m i området där bälgsättningsmätaren är installerad vilket innebär att mätaren inte installerad ner till fastare jordlager.

Figur 4 Bälgsättningsmätare SO5017 installerad för Västlänken. Mätning 131113, nollmätning 130416

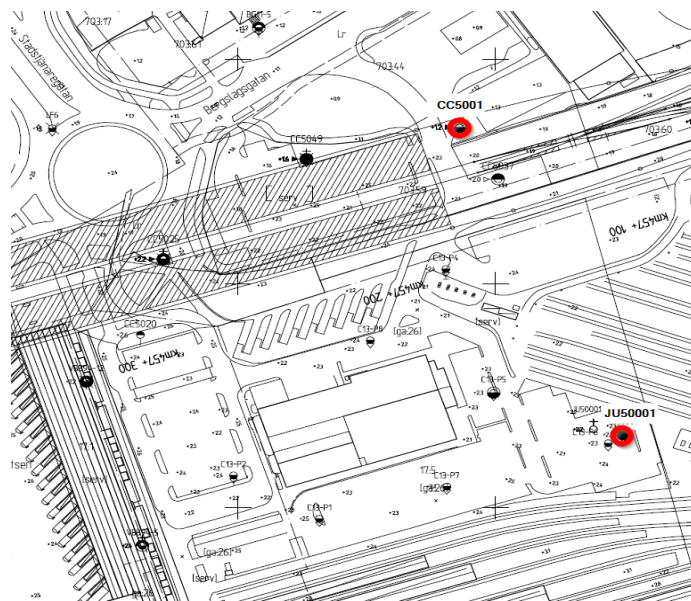
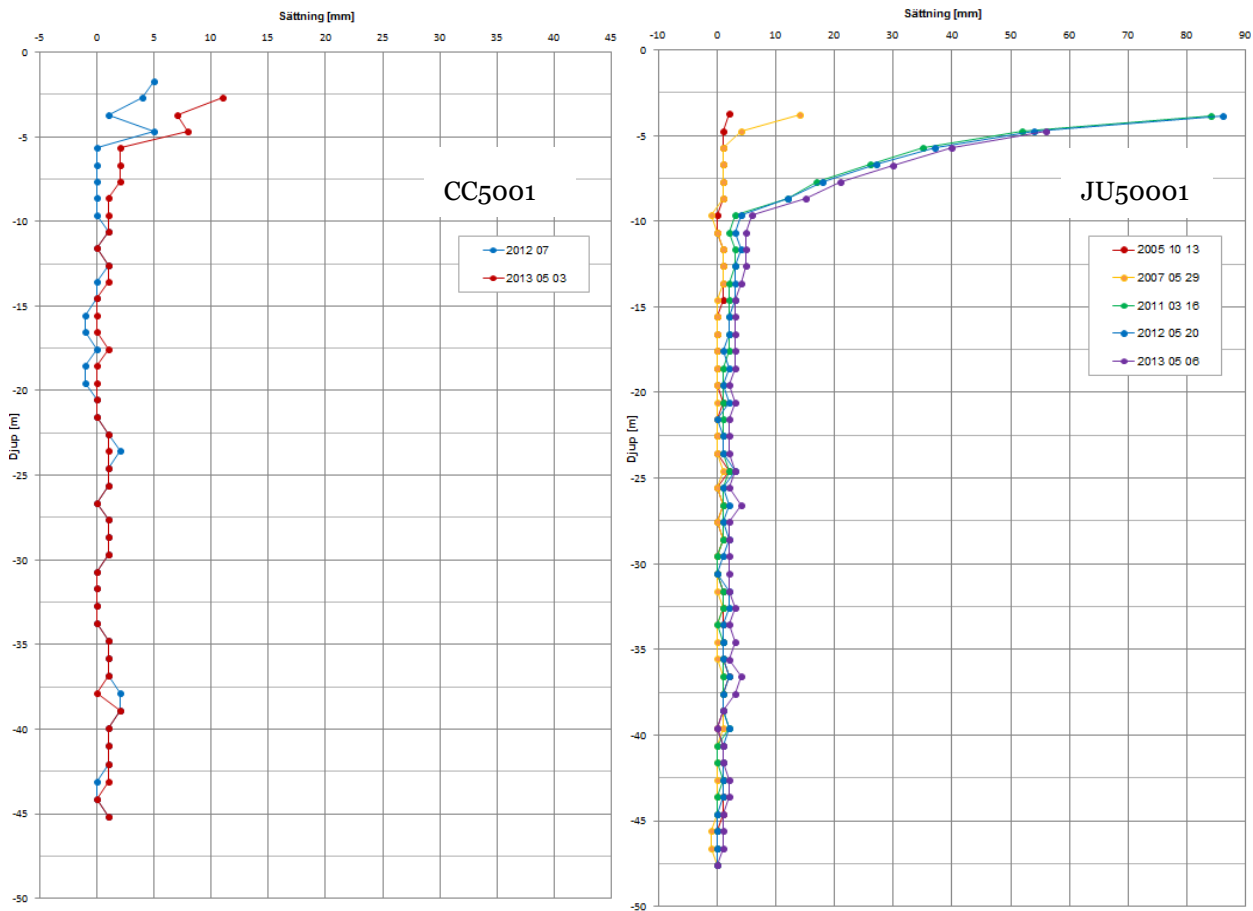
Resultaten från tidigare sättningsuppföljningar och bälgsättningsmätarna ger en samlad bild att de pågående sättningarna inom området. Bälgsättningsmätarna bedöms inte riktigt har fullgod kontakt med omgivande jord i den övre delen av jordprofilen (i fyllningen) vilket innebär att det är svårt att utifrån bälgsättningsmätarna utvärdera sättningarnas storlek i de översta 10 metrarna av jordprofilen. Några års mätningar av de två bälgsättningsmätarna i den östra delen av Station Centralen (JU50001 och CC5001) visar att sättningarna på 10 m djup är maximalt 1 à 2 mm/år och att därunder sker knappast några sättningar. Den sammanlagda bedömningen är att sättningarna inom området (km 456+900 – 457+500) är 2-4 mm/år ner till 10 m djup.

Figur 6 Bälgsättningsmätare CC5001 och JU50001 installerade för Västlänken.

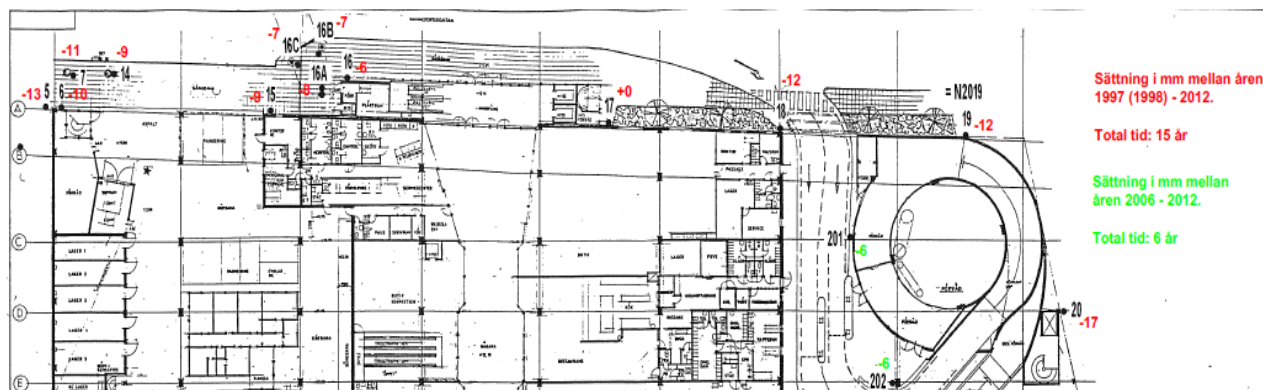
Avvägningsdubbar i gatumarken norr om köpcentrumet Nordstan har mätts av WSP under perioden 1997-2012. Mätningar visar inom denna del på en låg pågående sättningshastighet ( $<1$  mm/år), se Figur 8. Den låga sättningshastigheten beror sannolikt på avlastningen av jordlagren till följd av källarplanet samt att detta område ligger innanför befästningsverken och fyllnadsmäktigheterna inte är så omfattande här.

Figur 8 Avvägningsdubbar i gatumark norr om köpcentrumet Nordstan. (Källa: Sättningsuppföljning utförd av WSP)

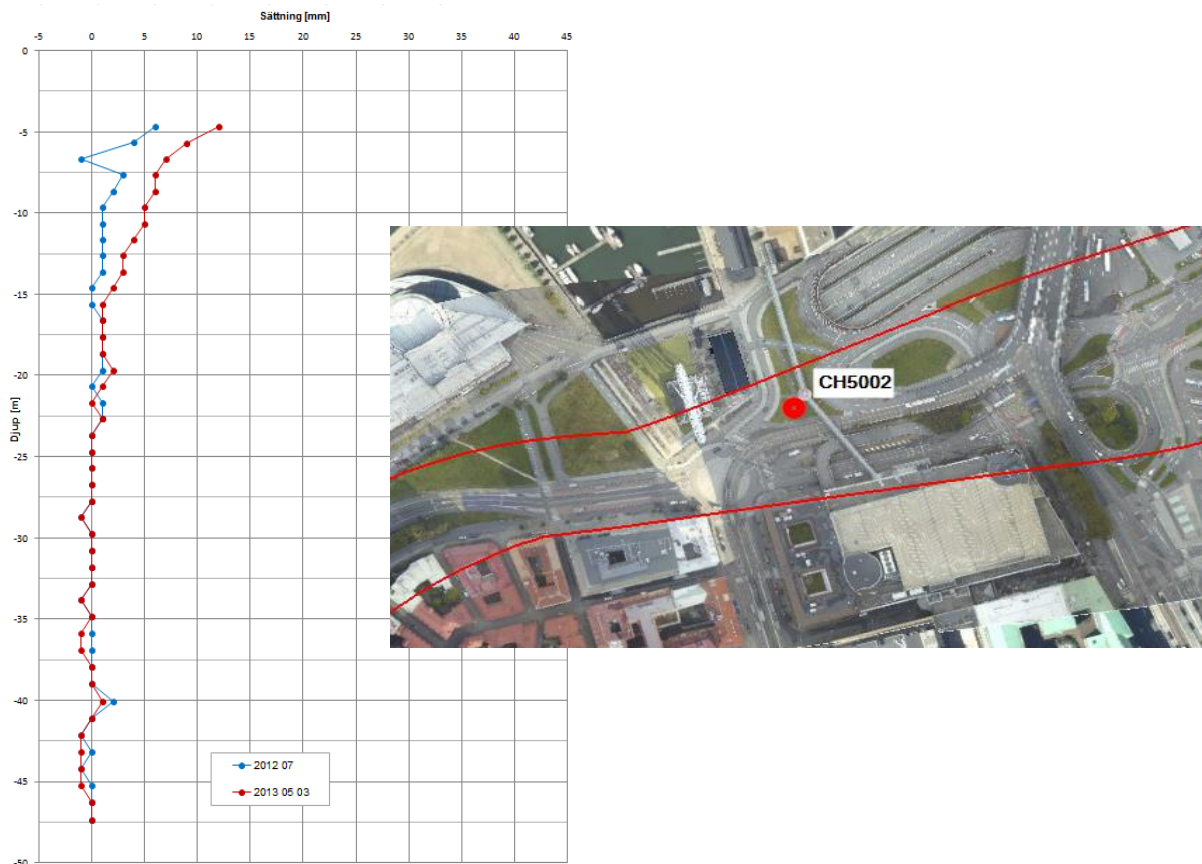
Bälg-sättningsmätaren vid Lilla Bommen, CH5002, ligger inom läget för en igenfylld kanal och visar på större sättningshastighet än marken utanför Nordstan. Mätarutrustningen bedöms inte riktigt har fullgod kontakt med omgivande jord i den övre delen av jordprofilen (i fyllningen) vilket innebär att det är svårt att utifrån bälg-sättningsmätarna utvärdera sättningsarnas storlek i de översta 10 metrarna av jordprofilen. Mätningarna visar dock att mellan ca 10 m djup och ca 15 m djup sker sättningar av storleksordningen 3-5 mm/år och att därunder sker inga nämnvärda sättningar.

Figur 9 Bälg-sättningsmätare CH5002 installerad för Västlänken. Mätning 130503, nollmätning 1207.

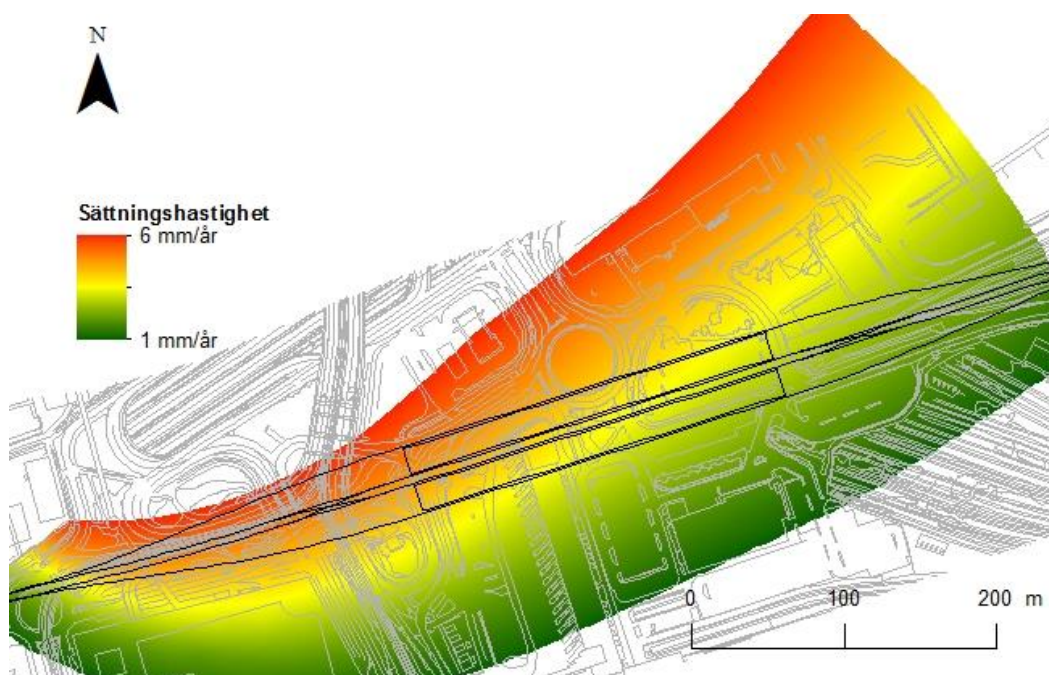
\*Sättningarna ökar i riktning mot Göta älv, se nedanstående figur.

Figur 10 Prognos pågående marksättningar inom Station Centralen.

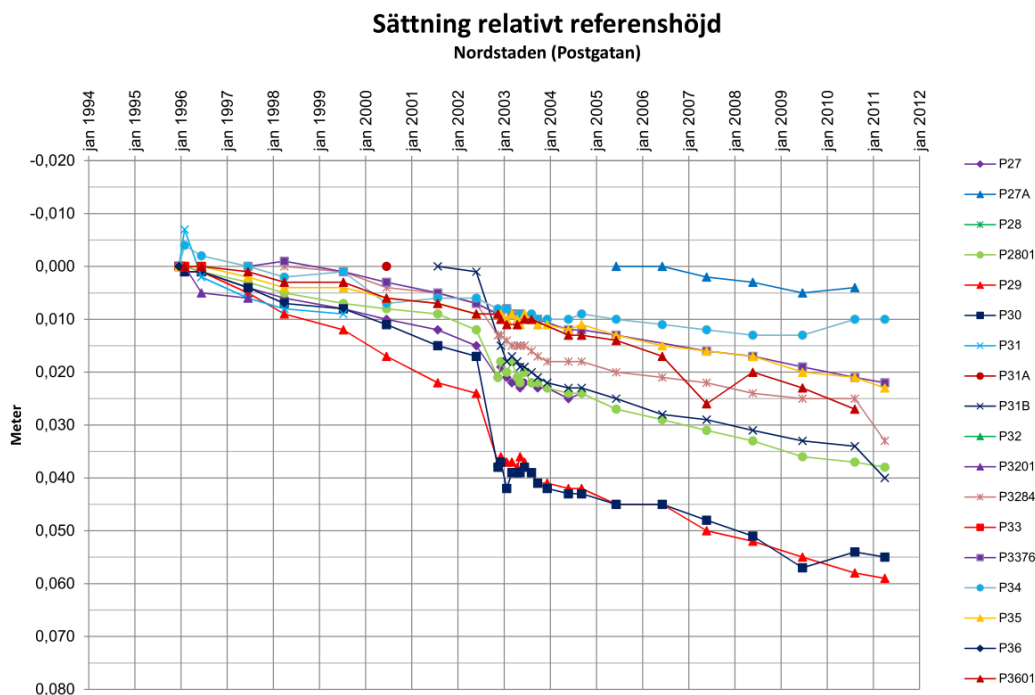
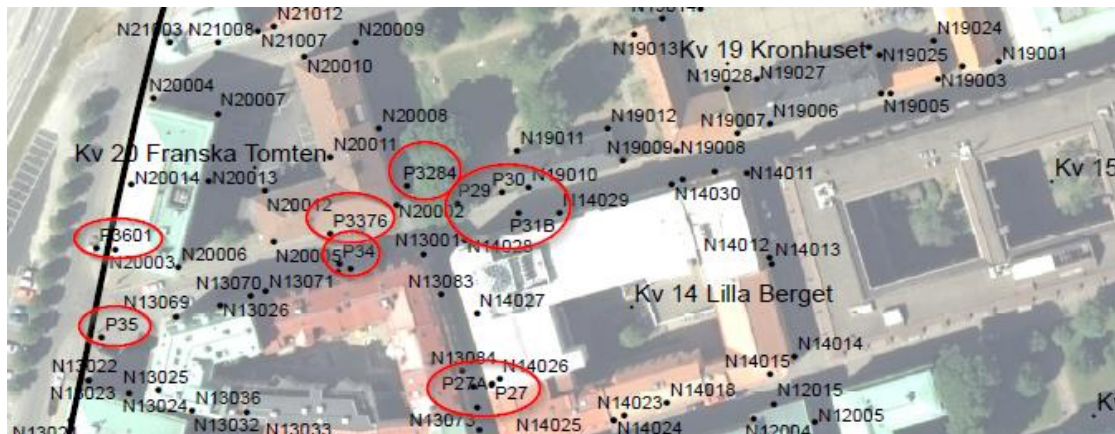
Sättningsuppföljning mellan år 1995 och 2011 av markdubbar i Postgatan visar att sättningshastigheten är 0-2 mm/år. Under byggtiden för Götatunneln utbildades sättningar på cirka 2 cm under 2002 vid korsningen mellan Postgatan och Smedjegatan. Därefter har sättningshastigheten för området återgått till den sättningshastighet som gällde före 2002, det vill säga 1-2 mm/år.

Figur 11 Sättningsuppföljning i mark längs Postgatan.  
(källa: Sättningsuppföljning för Götatunneln, ÅF)

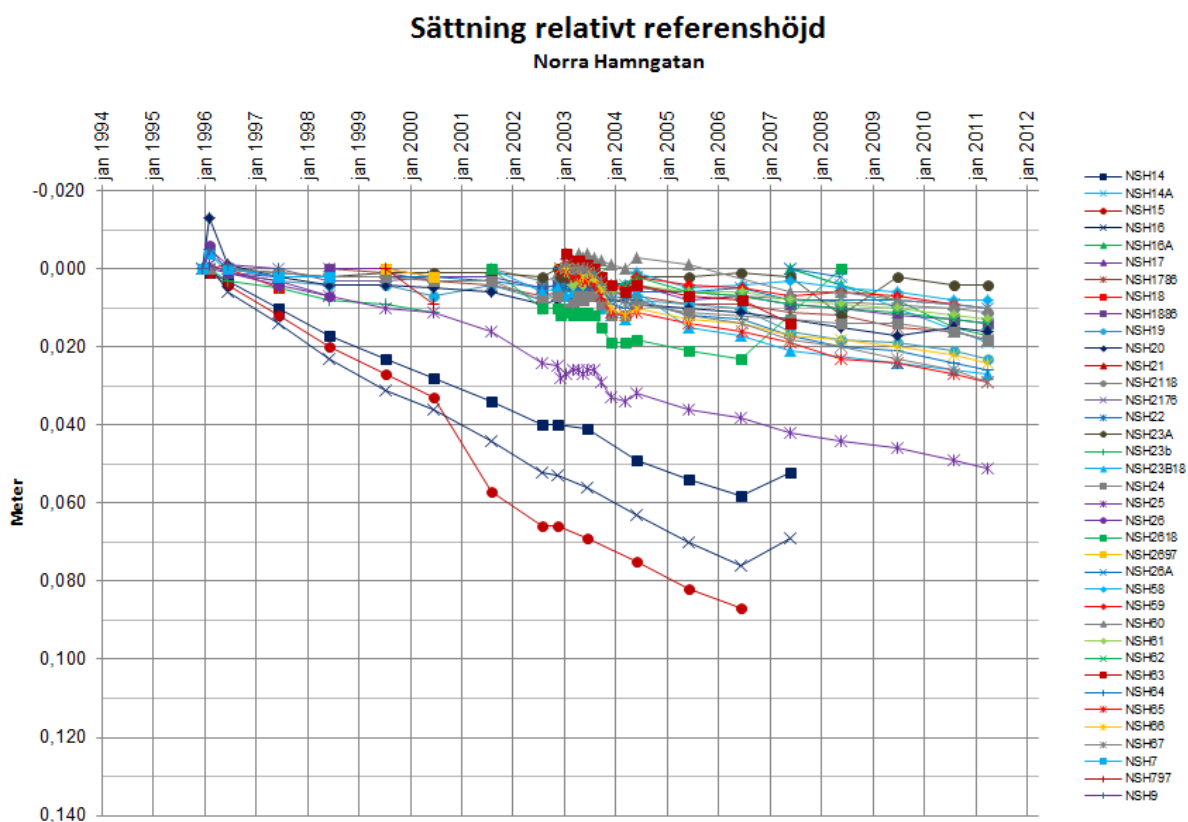
Sättningsuppföljning mellan år 1995 och 2011 av markdubbar i Norra Hamngatan visar att sättningshastigheten generellt är 0-1 mm/år. Sättningshastigheten i den västra delen av Norra Hamngatan, i anslutning till Residensbrons norra landfäste och korridoren för Västlänken, är dock något större, ca 6-8 mm/år.

Figur 12 Sättningsuppföljning i mark längs Norra Hamngatan.  
(källa: Sättningsuppföljning för Götatunneln, ÅF).

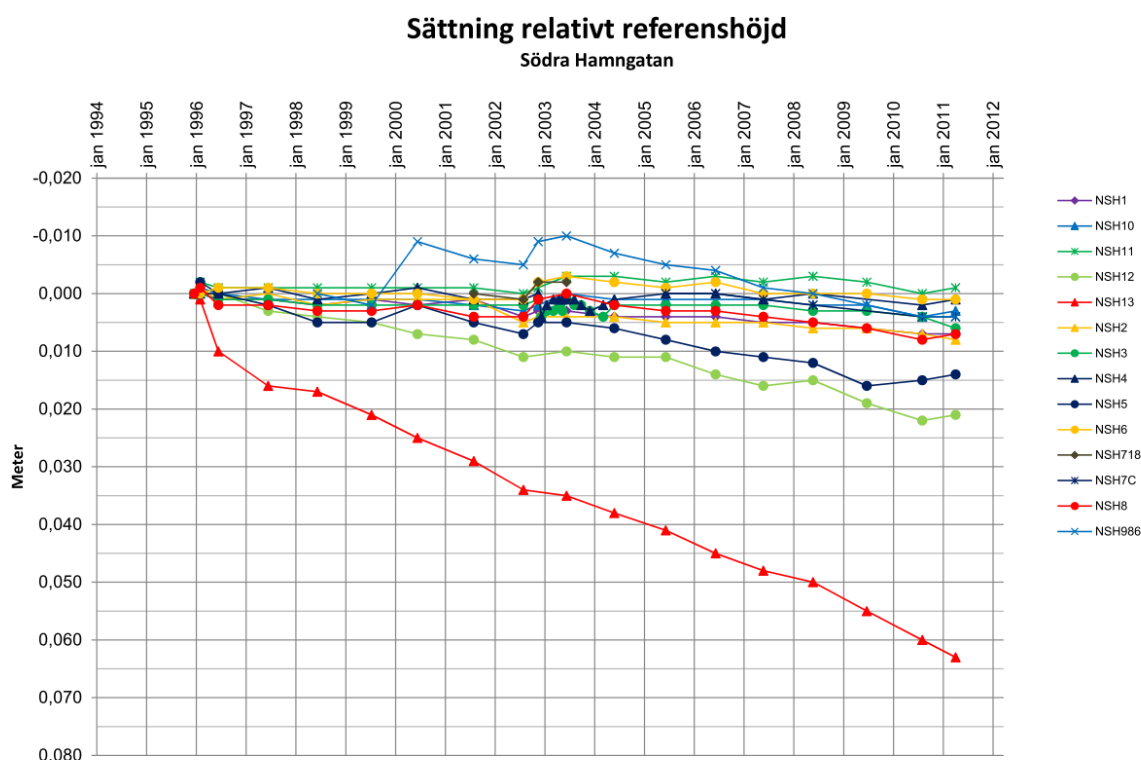
Sättningsuppföljningar av markdubbar i Södra Hamngatan mellan 1995 och 2011 visar generellt inte på några pågående sättningar. Sättningar pågår dock strax väster om korridoren, vid Skeppsbroplatsen, där är sättningshastigheten ca 4-5 mm/år.

Figur 14 Sättningsuppföljning i mark längs Södra Hamngatan.  
(källa: Sättningsuppföljning för Götatunneln, ÅF).

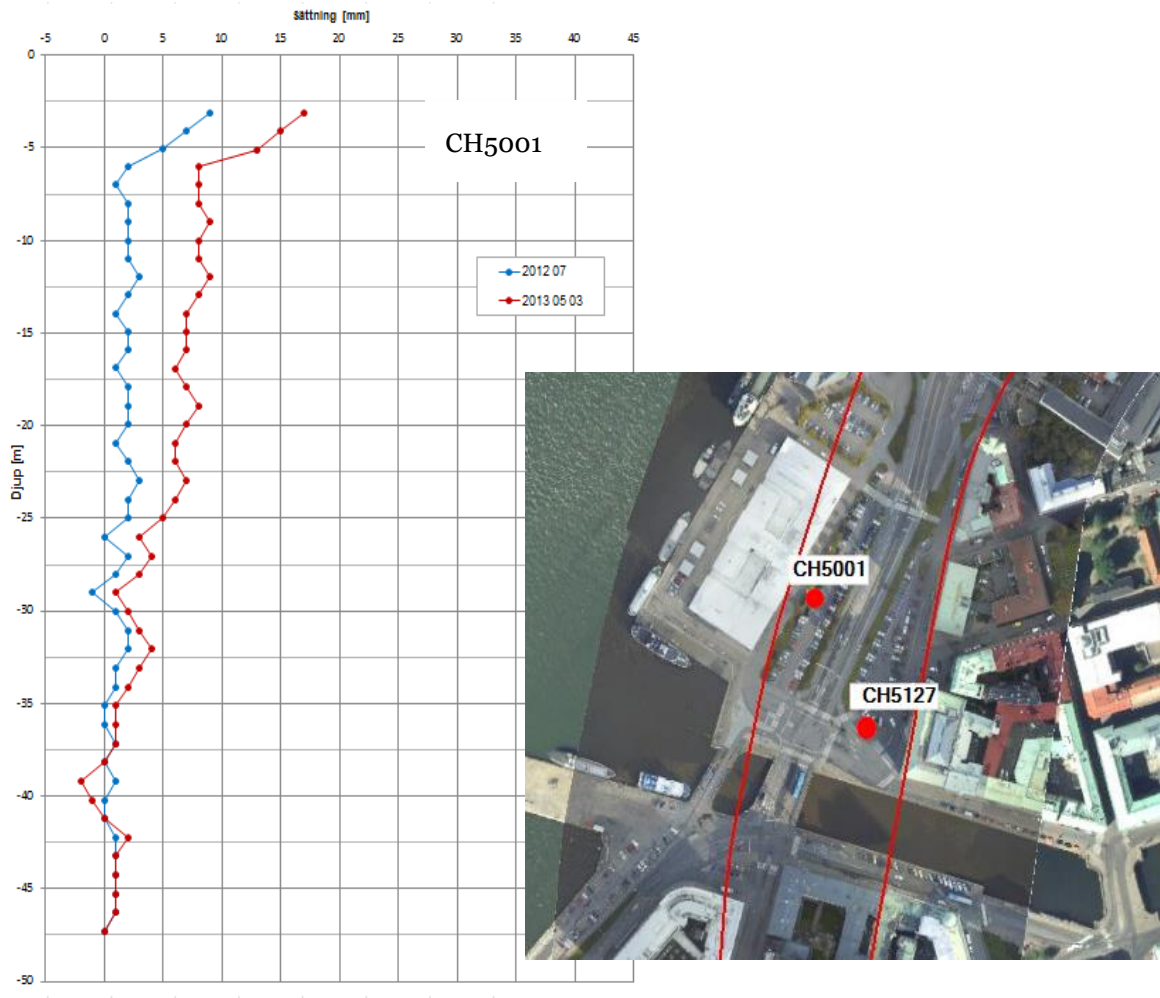
Bålgssätningsmätaren CH5001 är installerad framför Casino Cosmopol, se Figur 15. Mätaren bedöms inte ha fullgod kontakt med omgivande jord i den övre delen av jordprofilen (i fyllningen) vilket innebär att det är svårt att utifrån bålgssätningsmätarna utvärdera sättningarnas storlek i de översta 7 metrarna av

jordprofilen (ner till nivån -5). Därunder visar dock resultaten tydligt både sättningarnas storlek och till vilket djup sättningarna sker. Mätningarna visar att den pågående sättningshastigheten är 5-6 mm/år från nivån ca -5 och nedåt. Det är värt att notera att kompressionen av jorden från nivån -6 och ner till -20 är ytterst begränsad, medan huvuddelen av sättningarna utbildas mellan nivåerna -20 och -30. Sättningsbilden är troligen påverkad av att lasten från den näraliggande byggnaden (Casino Cosmopol), som är grundlagd på korta pålar, troligen sprids till jordvolymen runt bälgslangen på dessa djup. Förmodligen är sättningarna mindre längre bort från byggnaden, varför sättningshastigheten i den östra delen av Packhusplatsen, i läget för nu gällande spårlinje, bedöms till 4 mm/år. Sättningarna bedöms pågå ner till ca 20 m djup under markytan (motsvarar nivån -18).

Figur 15 Bälgsättningsmätare CH5001 installerad för Västlänken. Mätning 2012-2013, nollmätning 2005. I planöversikten visas även läget för bälgsättningsmätaren CH5127 som installerats i november 2013.

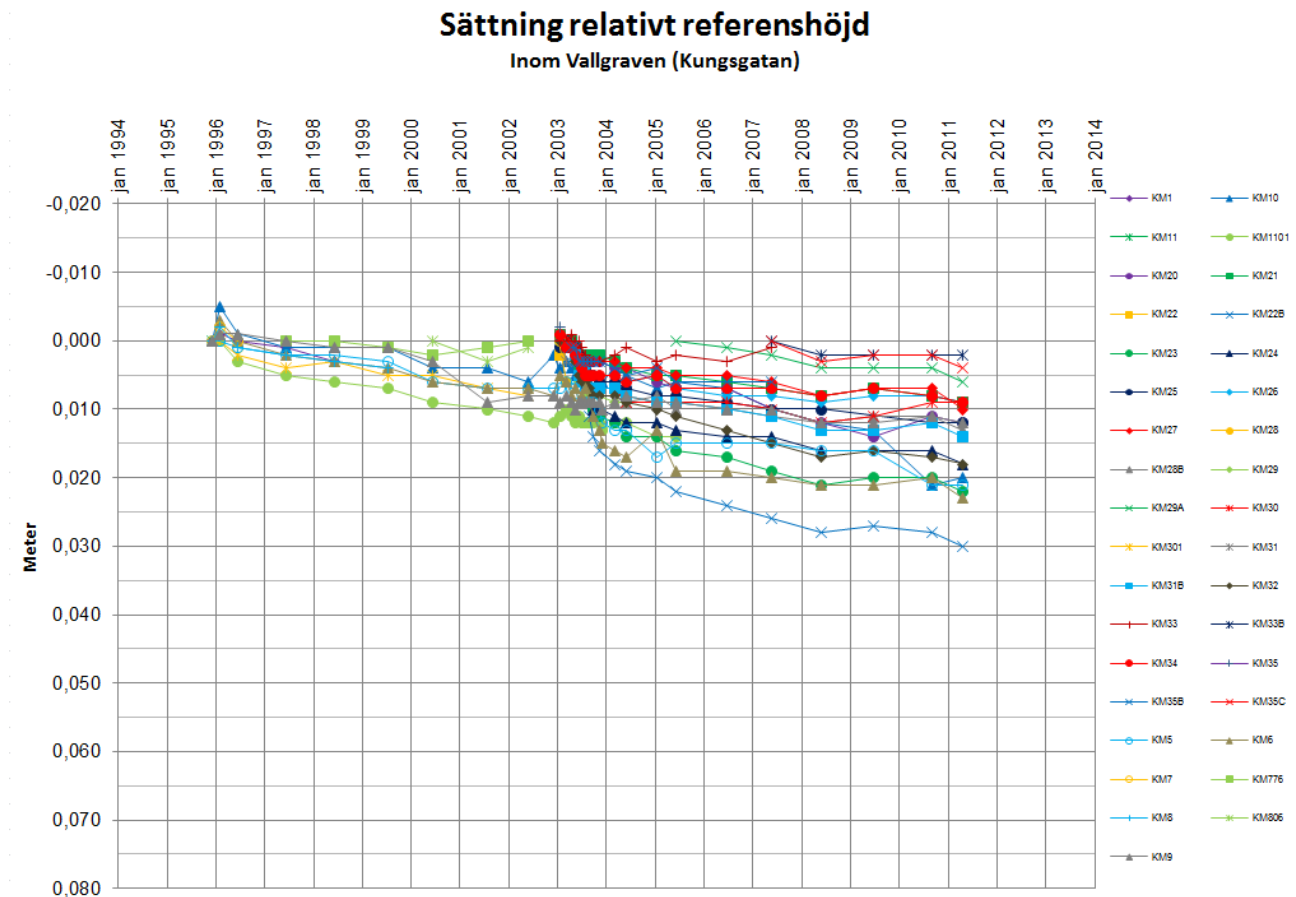
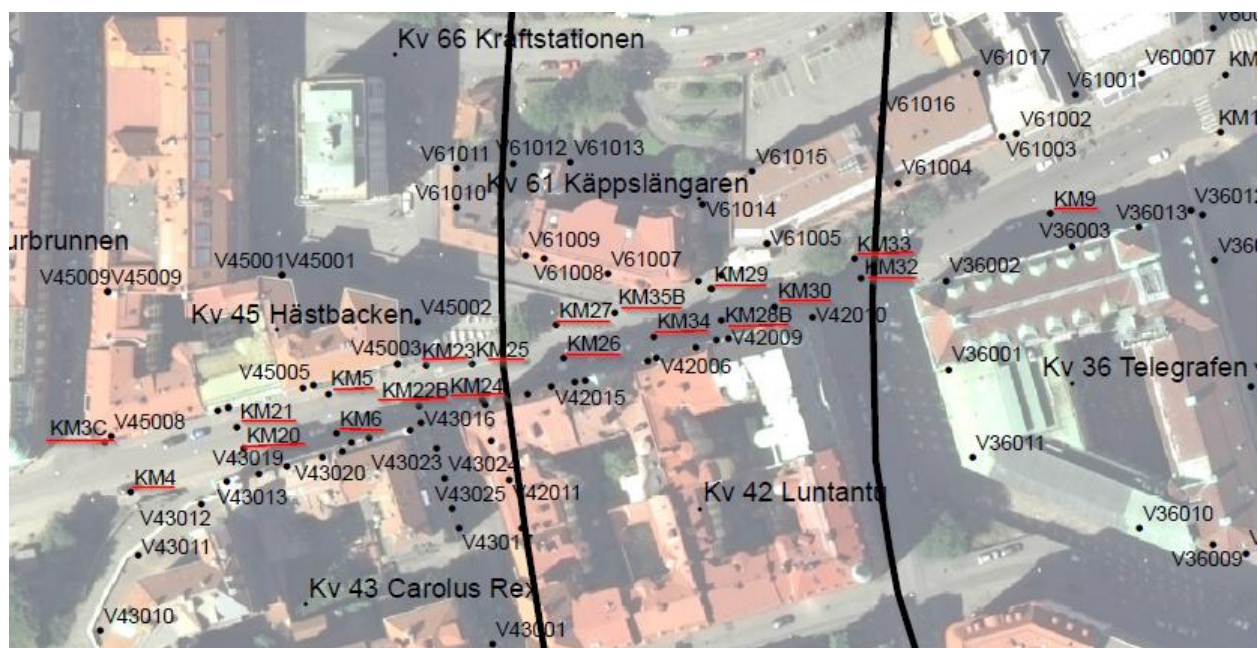
Mätningar under perioden 1995-2008 visade på pågående sättningar längs Kungsgatan med en sättningshastighet av 1-2 mm/år. Efter 2008 visar mätningarna på en lägre sättningshastighet och endast mindre sättningar i enstaka punkter har utbildats därefter.

Figur 16 Sättningsuppföljning i mark längs Kungsgatan. (källa: Sättningsuppföljning för Götatunneln, ÅF).

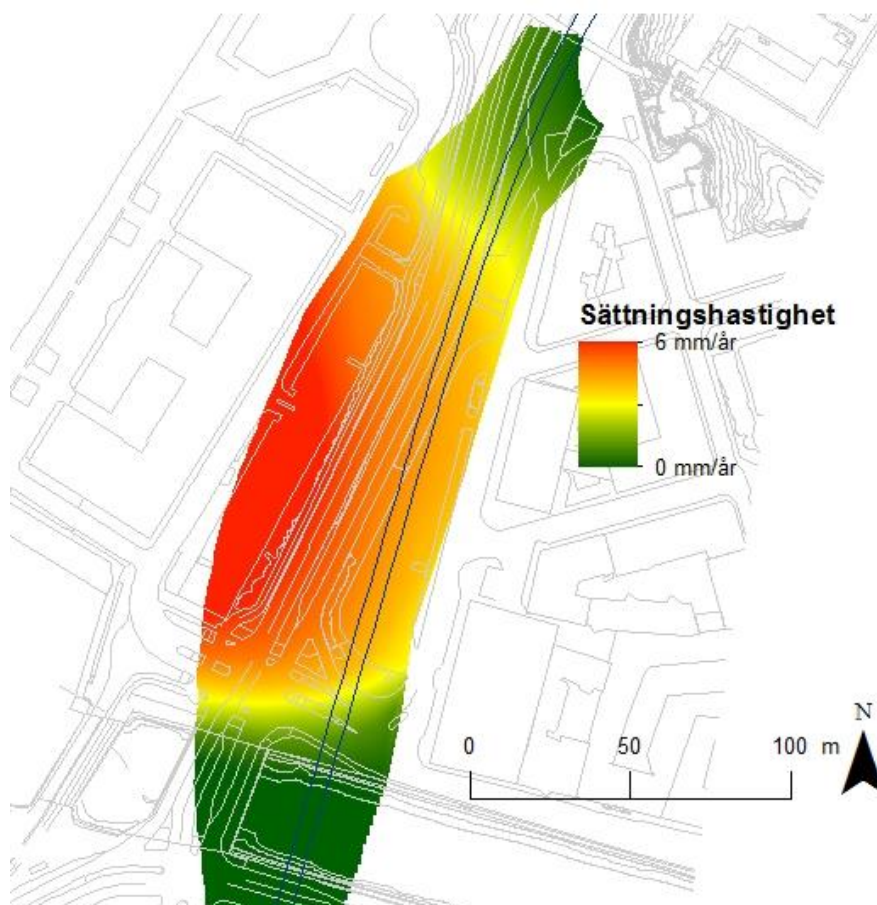
\*Sättningarna ökar i riktning mot Göta älv, se nedanstående figur. I anslutning till fastmarkspartier (små jorddjup) vid Kvarnberget, Otterhällan och Kungshöjd bedöms det inte pågå några marksättningar.

Figur 17 Prognos marksättningar inom området för Packhusplatsen.

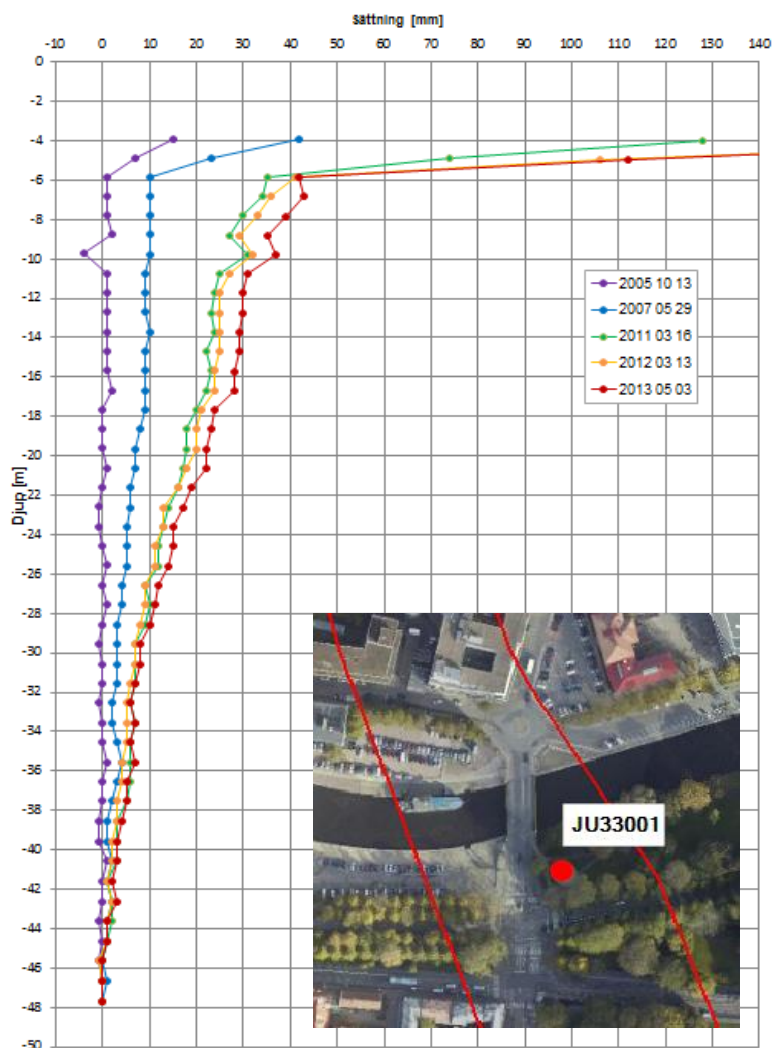
Bälgsättningsmätaren som är installerad på södra sidan om Rosenlundskanalen (JU33001) bedöms inte ha fullgod kontakt med omgivande jord i den övre delen av jordprofilen (i fyllningen) vilket innebär att det är svårt att utifrån bälgsättningsmätarna utvärdera sättningarnas storlek i de översta 7 metrarna av jordprofilen (ner till nivån -5). Därunder visar dock resultaten tydligt både sättningarnas storlek och till vilket djup sättningarna sker. Efter några års mätning visar resultaten att den pågående sättningshastigheten är 5-6 mm/år från nivån ca -5 och nedåt. Sättningarna bedöms pågå genom i princip hela lerprofilen. Sättningarnas storlek avtar i riktning söderut, i takt med att lermäktigheterna minskar.

Figur 18 Bälgsättningsmätare JU33001 installerad för Västlänken. Mätning under perioden 2005-2013.

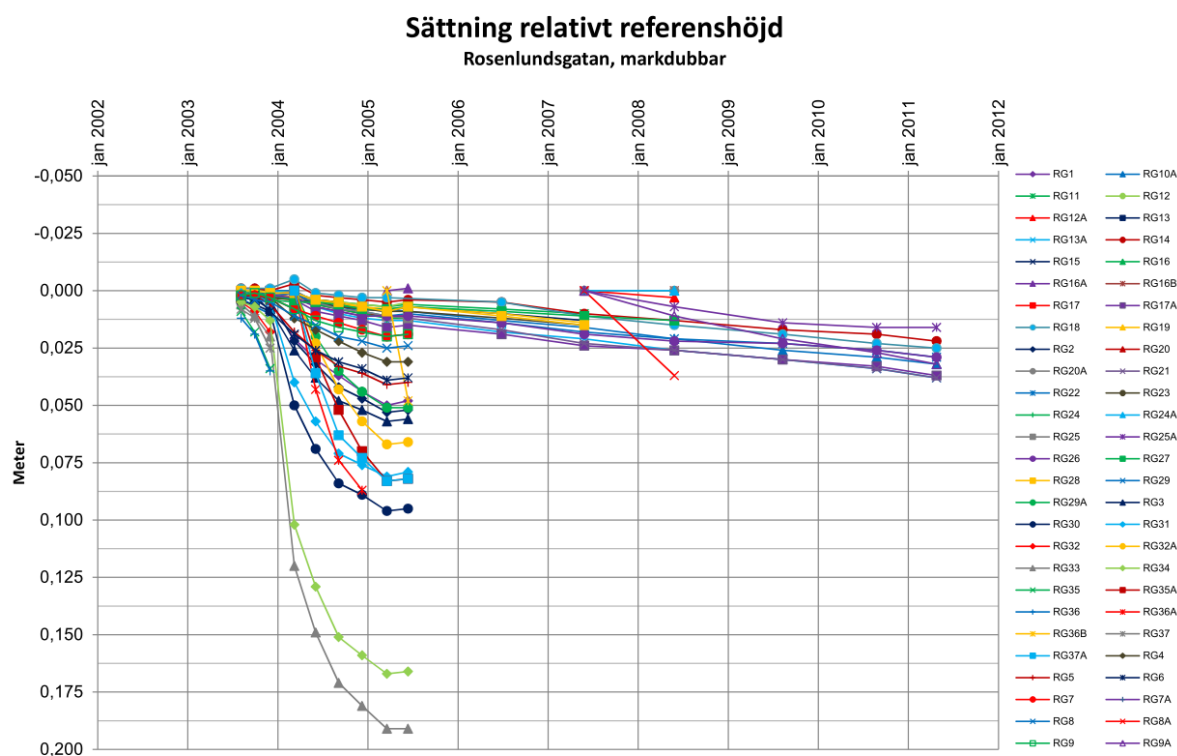
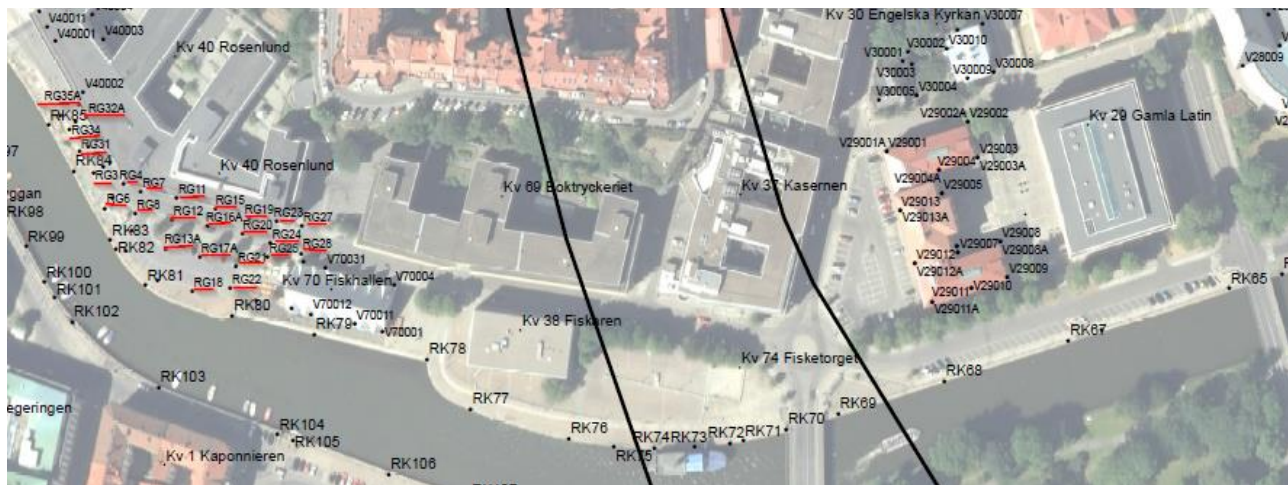
Sättningsuppföljning av markdubbar utmed Rosenlundsgatan har pågått mellan år 2003 och 2011. Uppföljningen är framförallt koncentrerad till åren 2003-2005 i syfte att följa upp de sättningar som utbildats i samband med bygget av Götatunneln. Dessa mätningar påvisar att sättningar mellan 2-19 cm utbildats vilka under 2005 har avstannat. Mätpunkter belägna i anslutning till Fiskekyrkan har inte påverkats nämnvärt av Götatunnelbygget och där påvisar mätningarna en relativt konstant sättningshastighet som varierar mellan ca 3-4 mm/år.

Figur 19 Sättningsuppföljning i mark längs Rosenlundsgatan. (källa: Sättningsuppföljning för Götatunneln, ÅF).

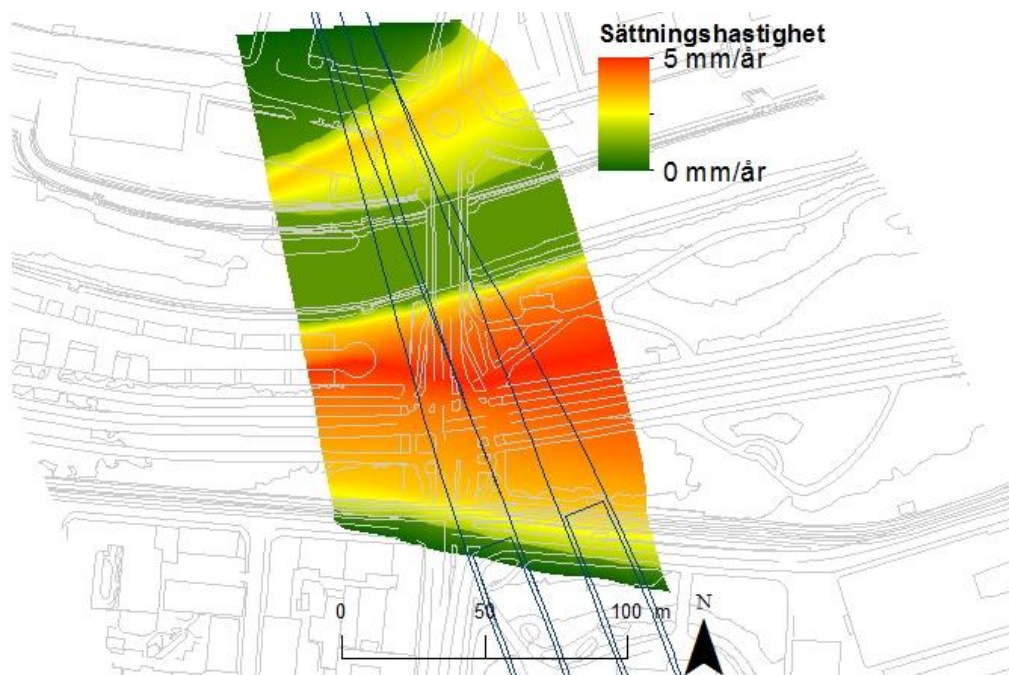
\*Sättningarna avtar i riktning söderut, se nedanstående figur. Vid små mäktigheter och fastmarkspartier i området kring Haga kyrkoplan bedöms det inte pågå några marksättningar.

Figur 20 Pågående sättningar och sättningsprognos inom området för Station Haga, km 458+800 – 459+100
