**Solkurvor 2020**

## Statistik, analys och handlingsplan

Nationell arbetsgrupp Solkurvor

Dokumenttitel: Solkurvor 2020 - Statistik, analys och handlingsplan

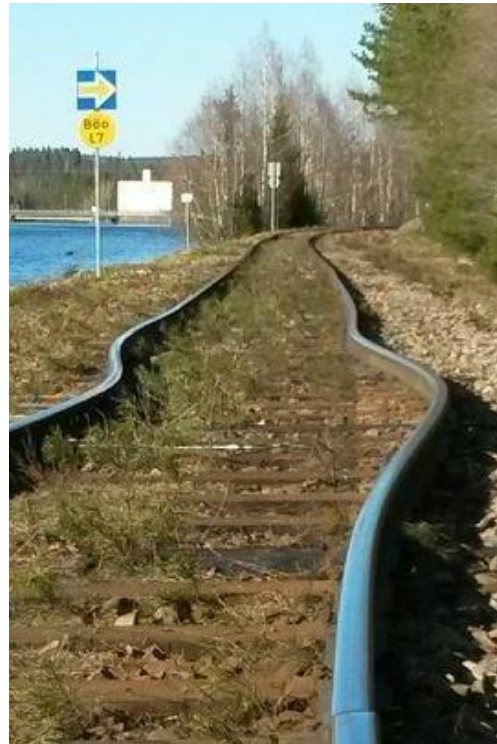
Bild 1 Solkurva.

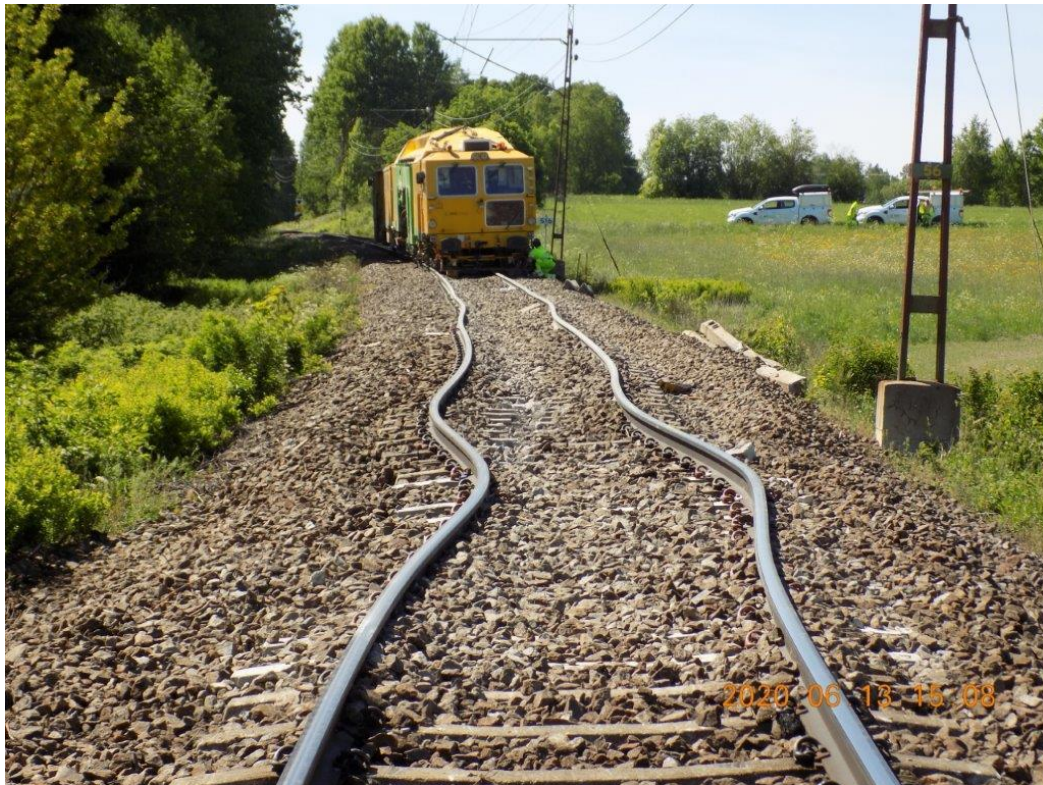
Bild 2; Arbetsfordon som spårat ur till följd av misstänkt solkurva, Torpshammar, sommaren 2020. Spår i cirkulärkurva med betongslipers och Pandrol e-clip befästning.

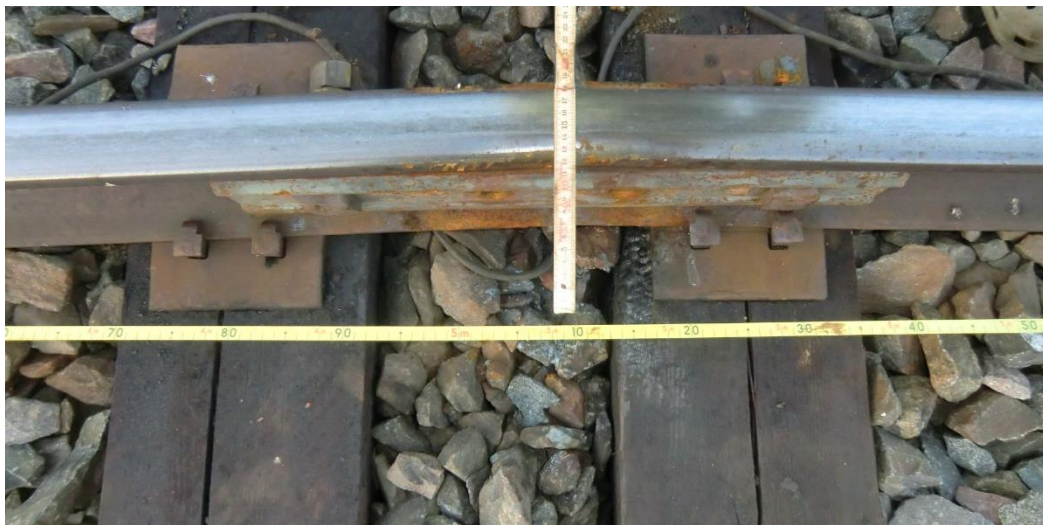
Bild 3 Uppmätning av utslag för en solkurva, där pilhöjden är större än 25 mm.
