**Solkurvor 2021**

## Statistik, analys och handlingsplan

Nationell arbetsgrupp Solkurvor

Ärendenummer: TRV 2022/69997

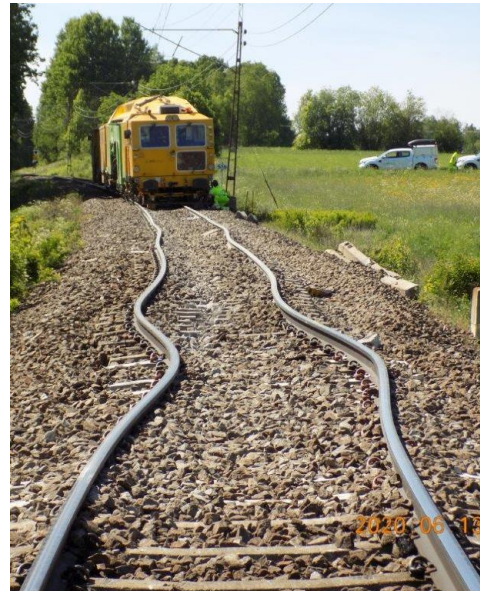
Definitionen av en solkurva är en lokal utknäckning av rälen med ett utslag på minst 25 mm per 10 meter, där värme är den utlösande faktorn. Solkurvor är allvarliga säkerhetsfel som i värsta fall kan leda till urspårning.

Bild 1 Solkurva

En solkurva åtgärdas genom kapning av rälen, återbaxning, montering av nödförband eller tillfällig svetsning. När temperaturen sjunkit till normala värden ska spåret snarast ges rätt läge och återställas till ursprungligt skick. Orsakerna till solkurvan måste också åtgärdas. Regelverket gör dessutom gällande att spåret ska återställas enligt samma principer som vid byggande av spår.

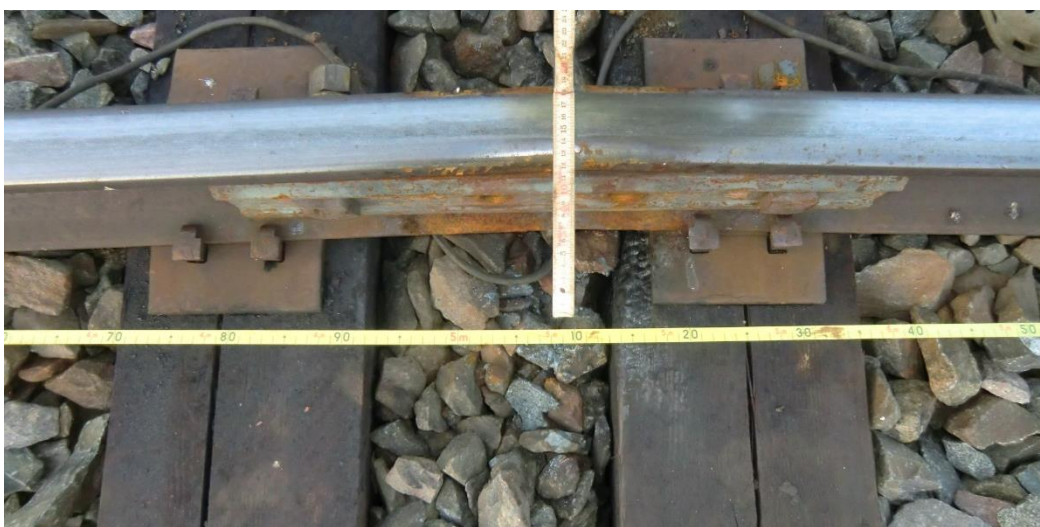
Bild 3 Uppmätning av utslag för en solkurva, där pilhöjden är större än 25 mm.
