## Solkurvor 2023

## Statistik, analys och handlingsplan

Nationell arbetsgrupp Solkurvor

Dokumenttitel: Solkurvor 2023 - Statistik, analys och handlingsplan

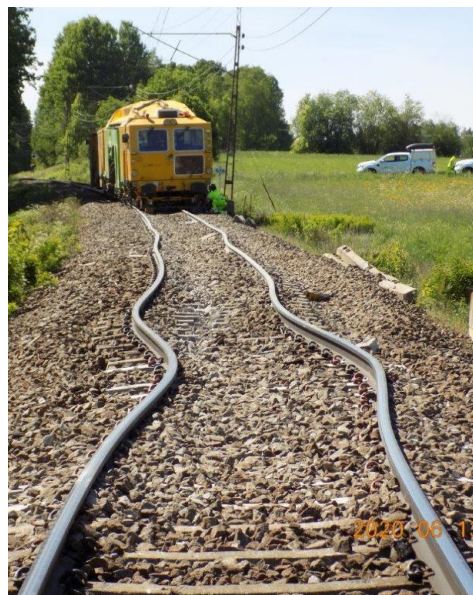
Bild 1 Solkurva.

En solkurva åtgärdas genom kapning av rälen, återbaxning, montering av nödförband eller tillfällig svetsning. När temperaturen sjunkit till normala värden ska spåret snarast ges rätt läge och återställas till ursprungligt skick. Orsakerna till solkurvan måste också åtgärdas. Regelverket gör dessutom gällande att spåret ska återställas enligt samma principer som vid byggande av spår.

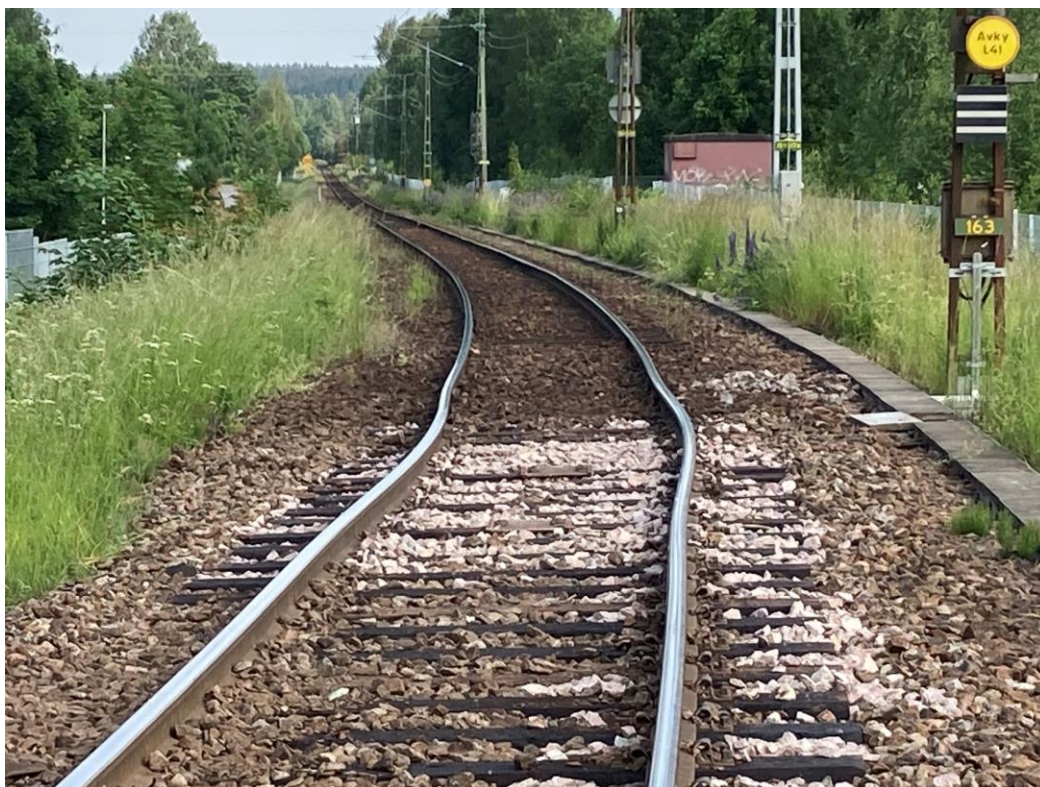
*Bild 2 Solkurva utanför Avesta Krylbo sommaren 2021.*

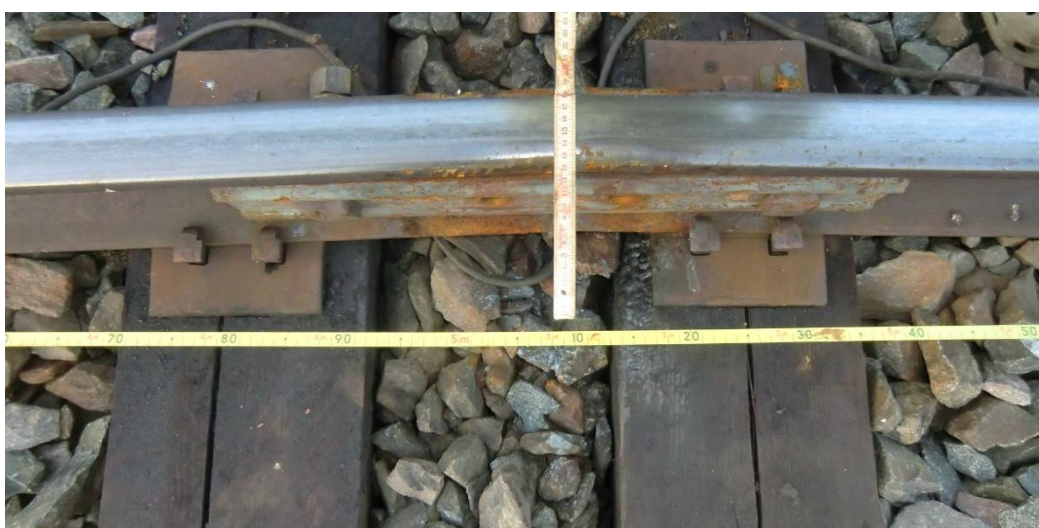
*Bild 3 Uppmätning av utslag för en solkurva, där pilhöjden är större än 25 mm.*
