RAPPORT

Solkurvor 2024

Statistik, analys och handlingsplan

Nationell arbetsgrupp Solkurvor

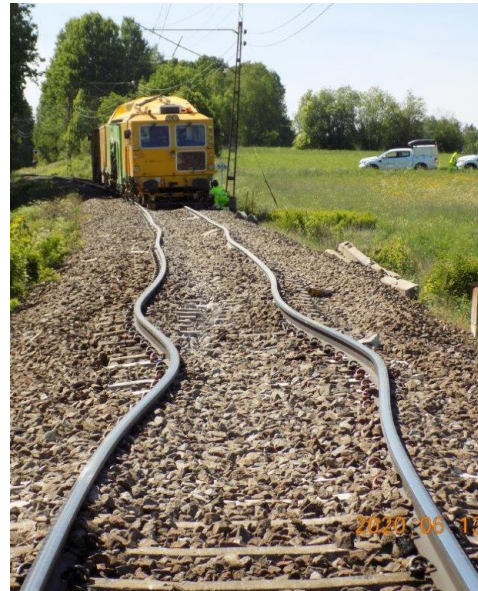
Bild 1 Solkurva.

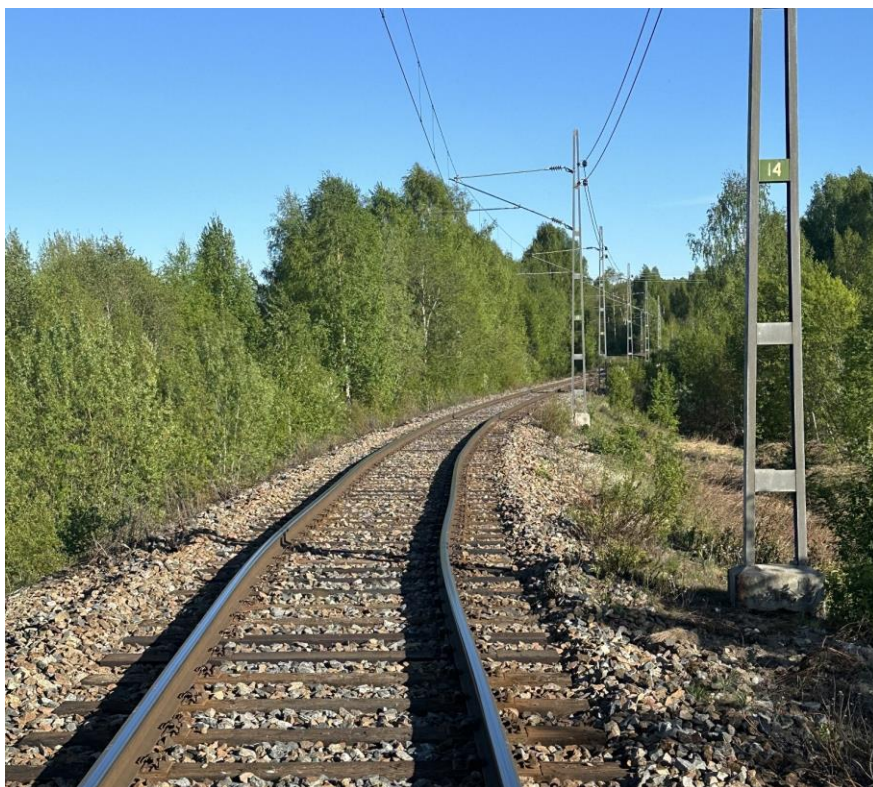
Bild 2 Solkurva i Mellansel, bandel 130, sommaren 2024.

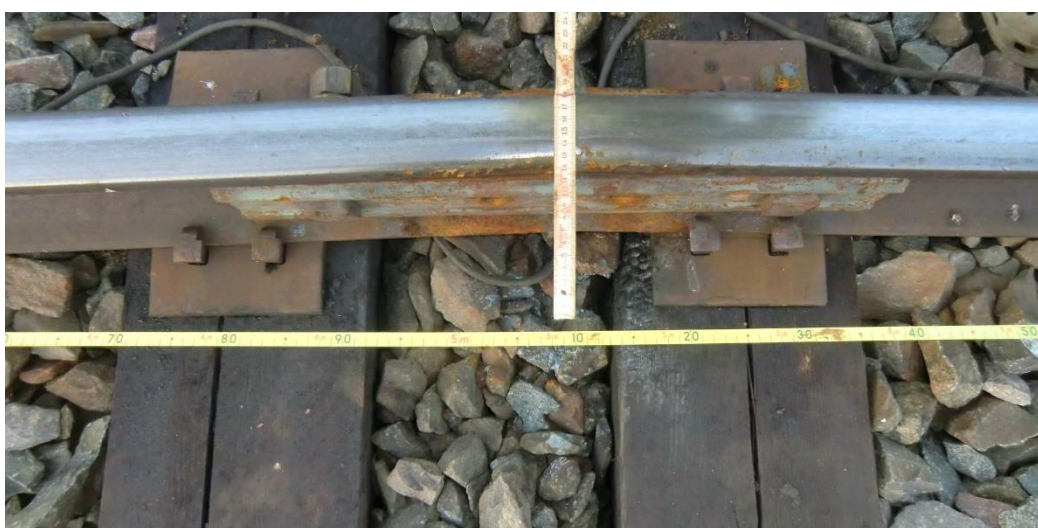
Bild 3 Uppmätning av utslag för en solkurva, där pilhöjden är större än 25 mm.
