## RAPPORT

## Solkurvor 2025

## Statistik, analys och handlingsplan

Nationell arbetsgrupp Solkurvor

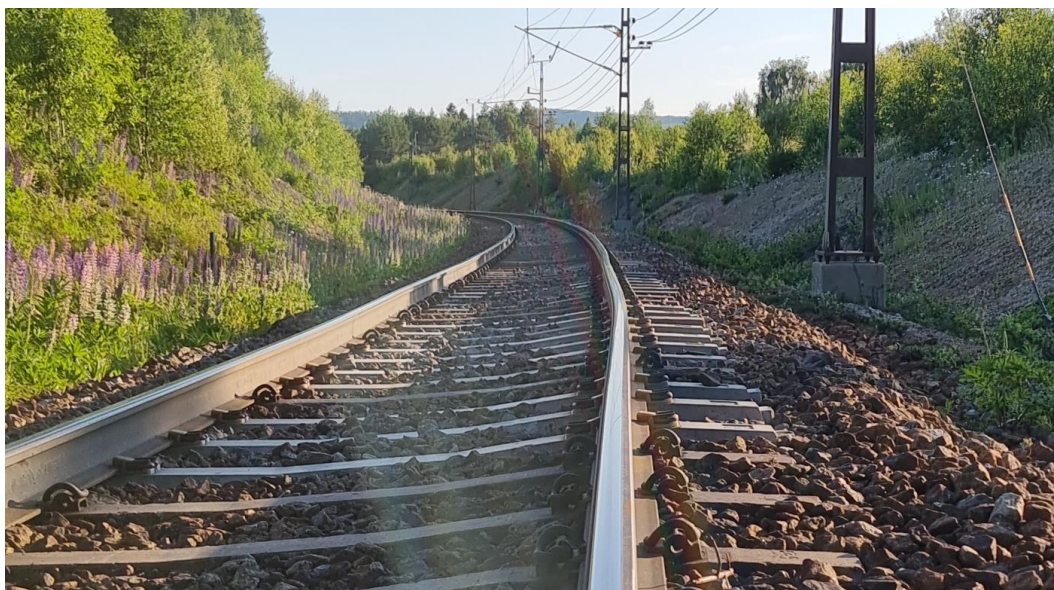
*Bild 2 Solkurva på sträckan Mellansel-Gottne, bandel 129, sommaren 2025. En bakomliggande orsak till händelsen var låg spänningsfri temperatur (SFT).*

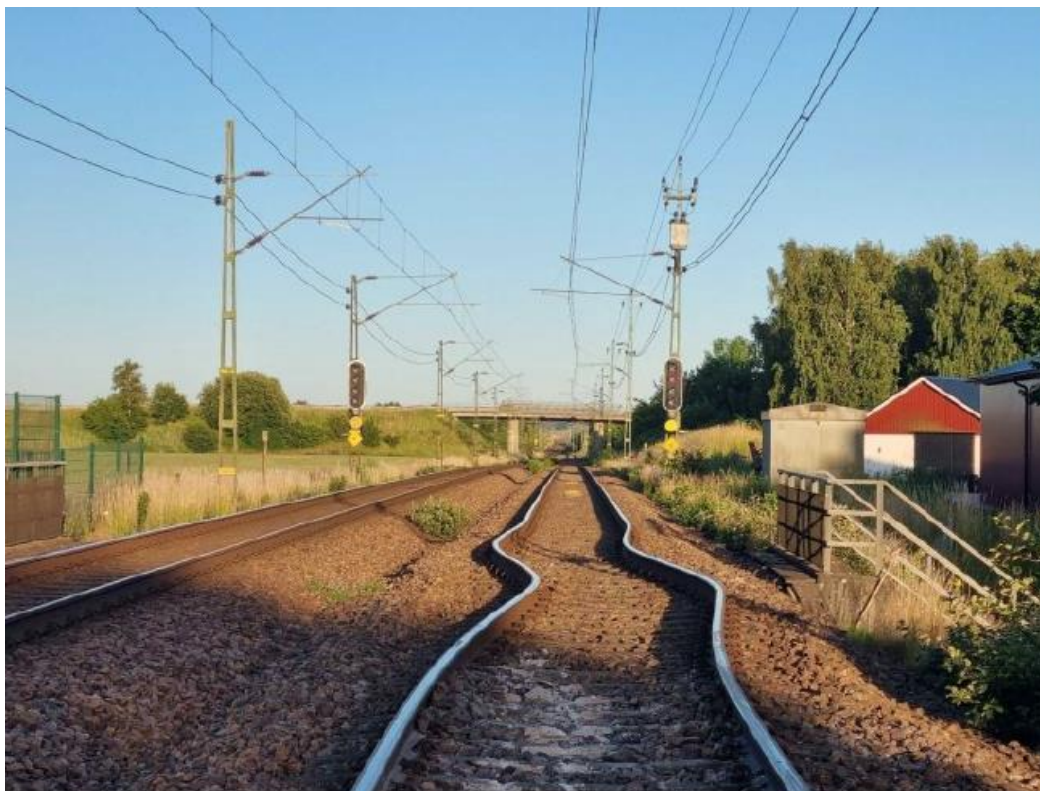
*Bandel 627. Bild från olycksutredningen efter urspårning den 1 juli 2025 mellan Kistinge-Eldsberga.*

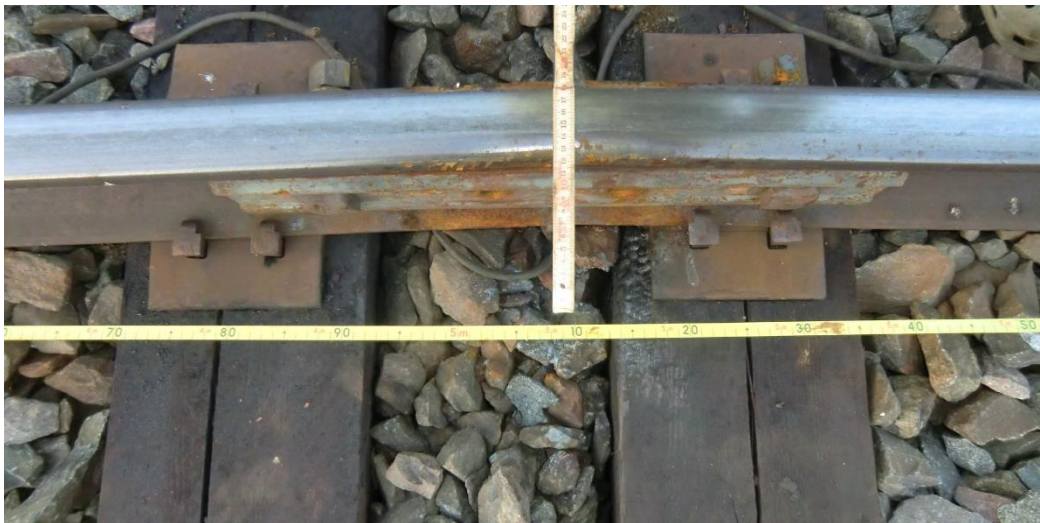
*Uppmätning av utslag för en solkurva, där pilhöjden är större än 25 mm.*

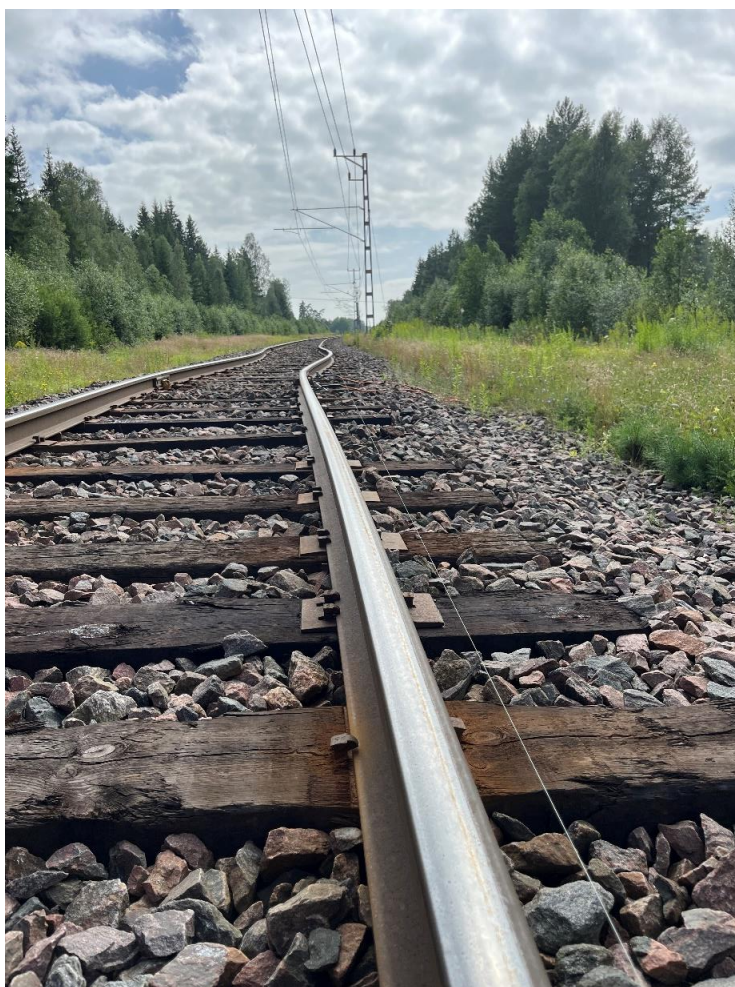
*Bild på solkurva efter urspårning 24 juli 2025 mellan Kristinehamn-Storfors på bandel 364.*

- **Bandel 364:** Två solkurvor konstaterades under 2025. Båda misstänks bero på rälsvandring till följd av bromsande tåg i lutning in mot en driftplats. Lufttemperaturen (16 grader i ett av fallen) bedöms inte ha haft någon avgörande inverkan. I det andra fallet saknades temperaturuppgifter i Ofelia. Enligt rutinen aktiveras nedsättning till STH 80 först vid ihållande 30 grader.
