## Kontaktledningsfel upptäckta vid mätning av kontaktledning

Handläggare: Jan Hjort

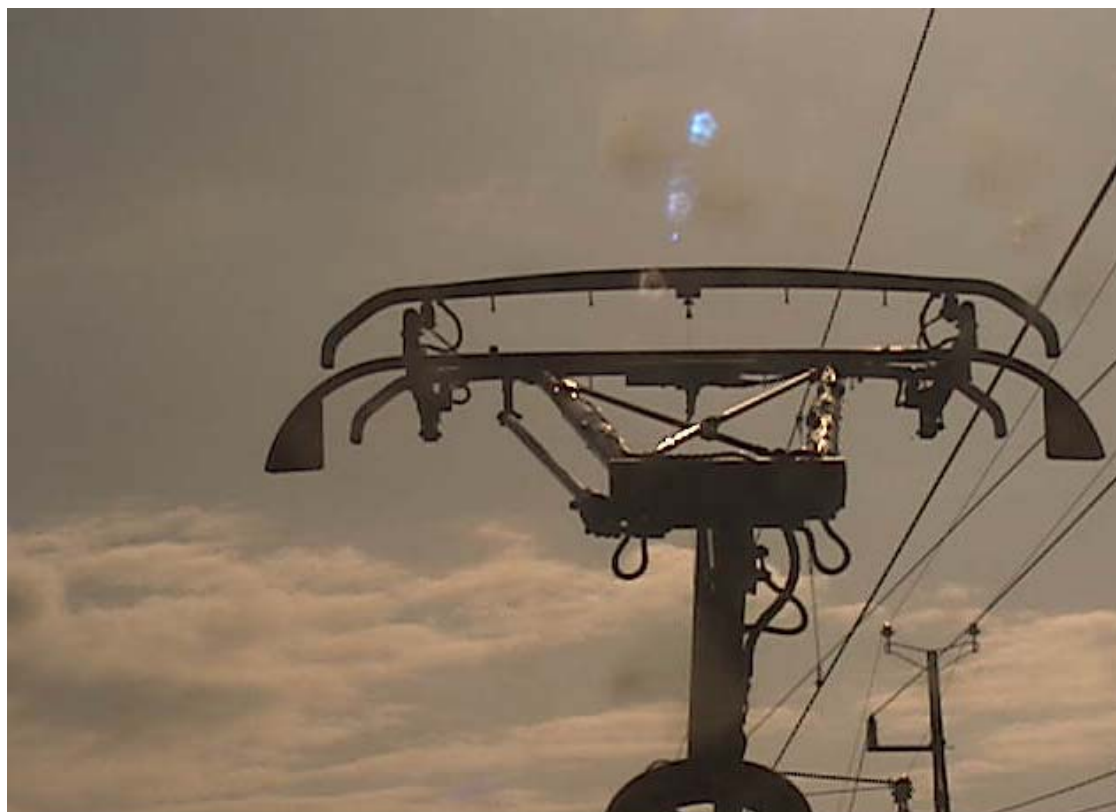
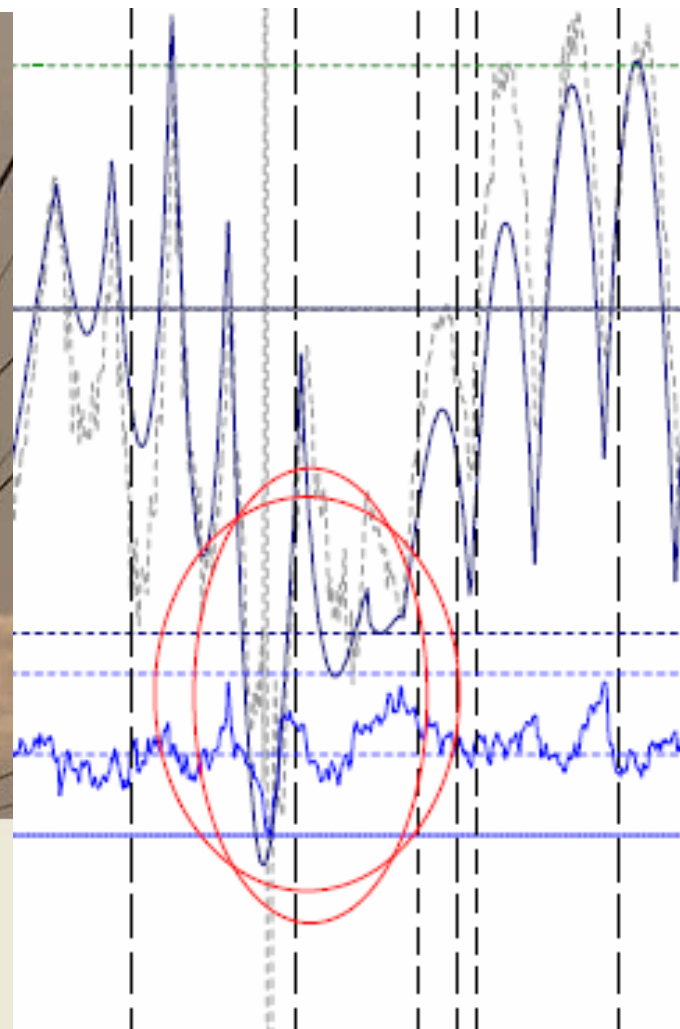
**Km: 340 + 511**

Här går kontaktledningen utanför själva kolskenan och ligger på mellanröret.

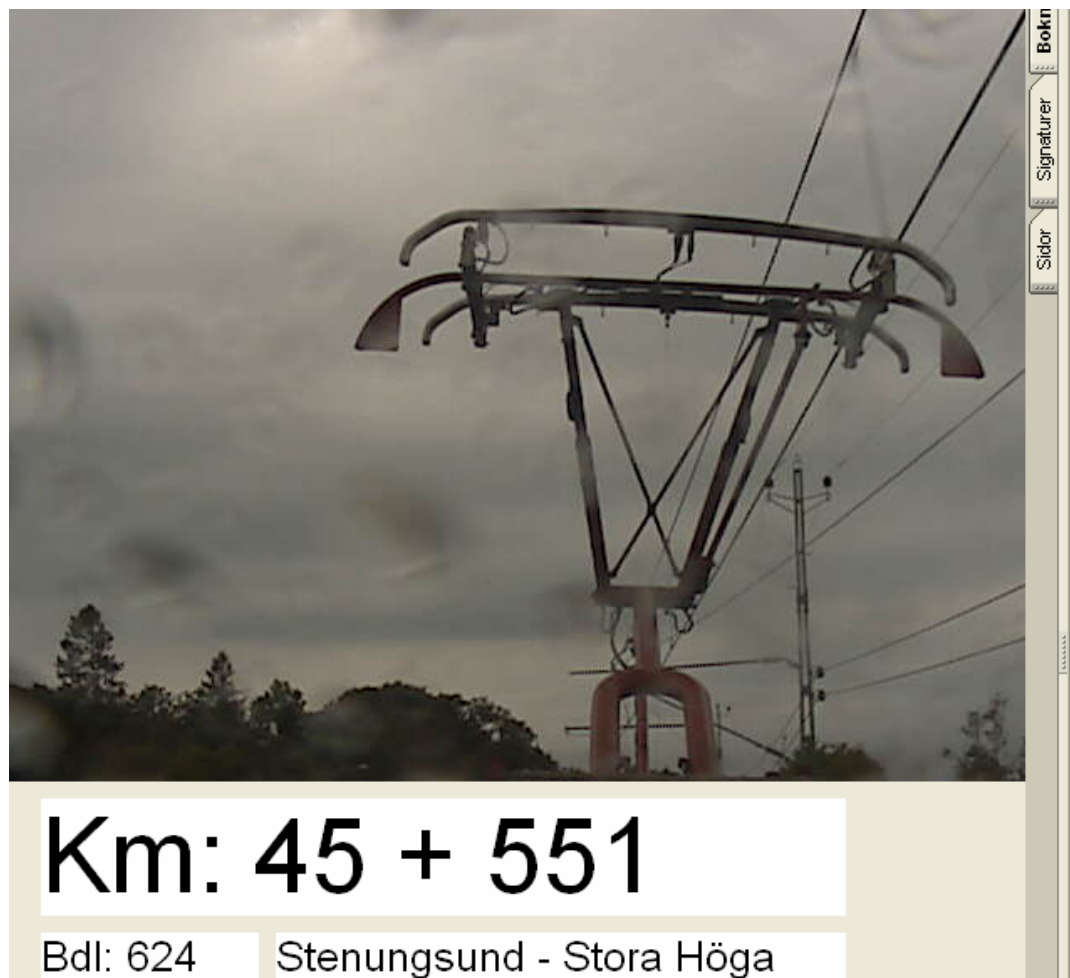
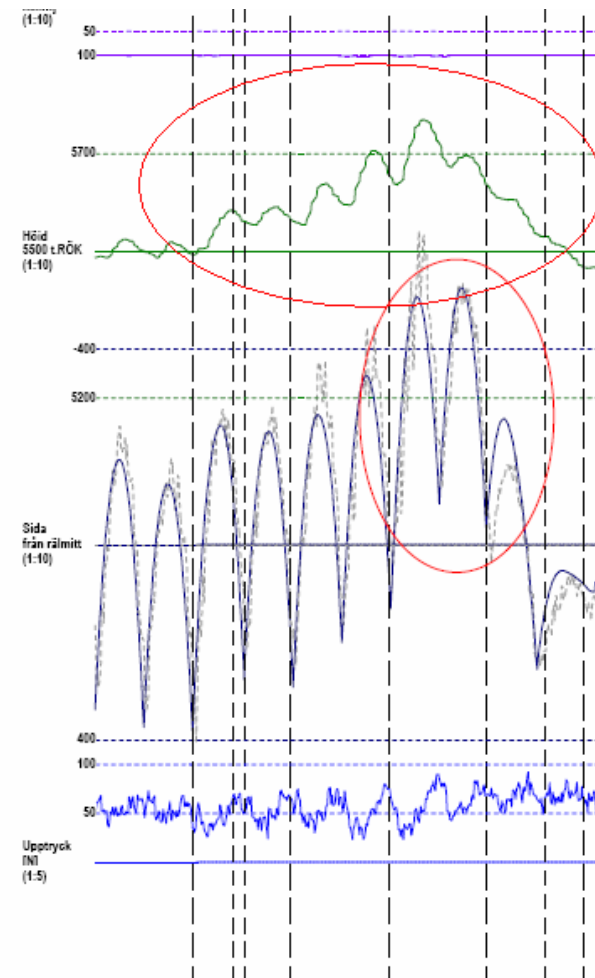
Här har flera stolpar i samma kurva börjat ge efter för trycket från ledningarna. Detta hände efter en period av mycket regn då marken var mjuk och det inte var tillräckligt mycket ballast bakom stolparna i kurvan. Stolparna hade suttit några år efter en linjeomläggning i kurvan. Det är bara ett hundratal meter ner till havet här och man kan tänka sig att vindar skulle kunna ta tag i både ledning och fordon.

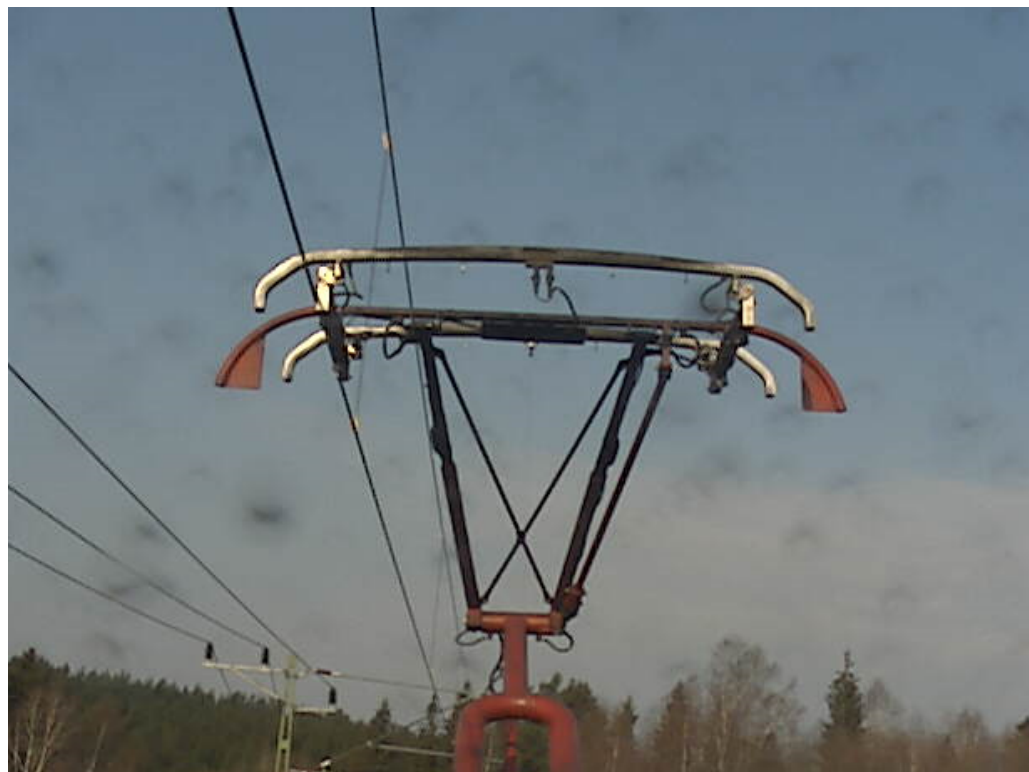
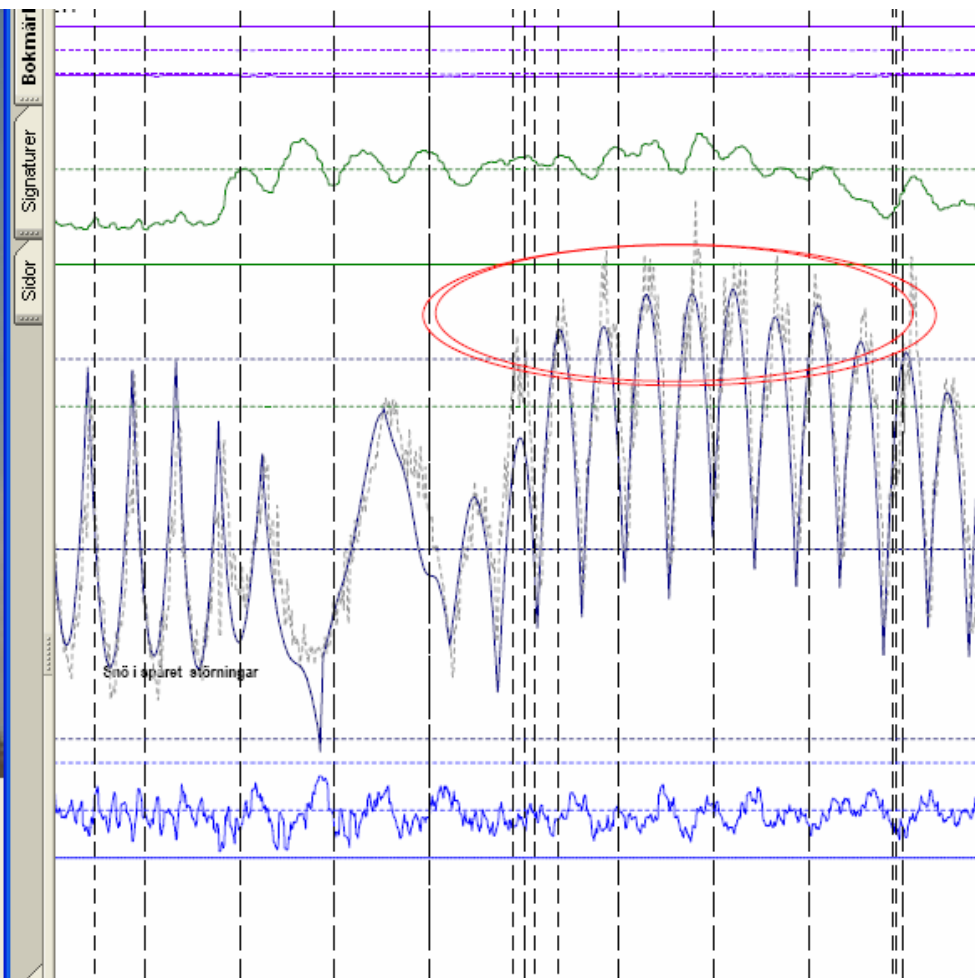
**Km: 211 + 674**

Här har alla utliggare i en kurva ställt sig snett då vikten inte orkat dra tillbaka tråden på våren efter att tråden utvidgat sig på grund av den ökade temperaturen. Det beror på att man byggt sektionen med för många utliggare mellan avspänning och förankringspunkt i förhållande till kurvradi. Notera att höjden också har ökat, förutom att sidoläget på spannmitt är katastrofalt dåligt.

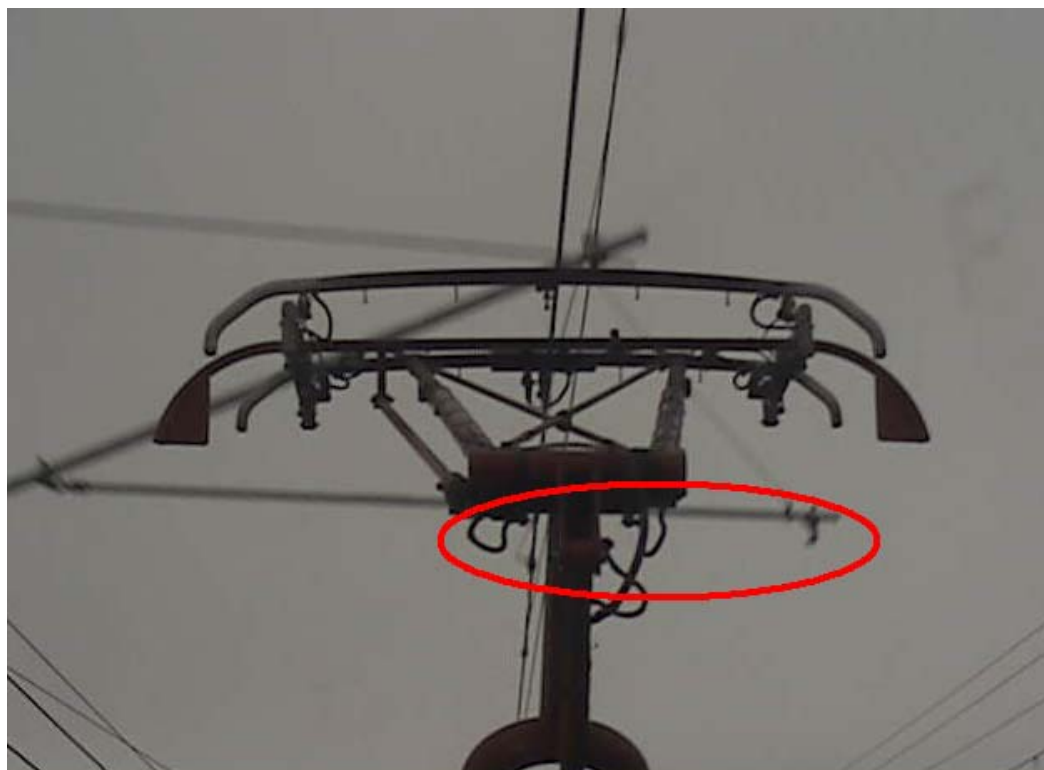
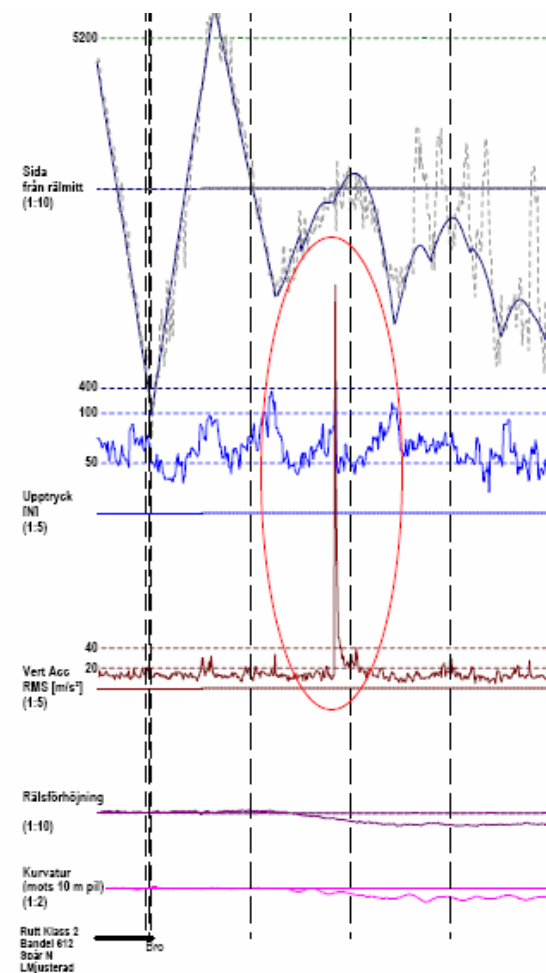
**Km: 413 + 500**

I något läger har tillsatsröret slitits bort från kontakttråden med en rejäl bock på tråden som följd.

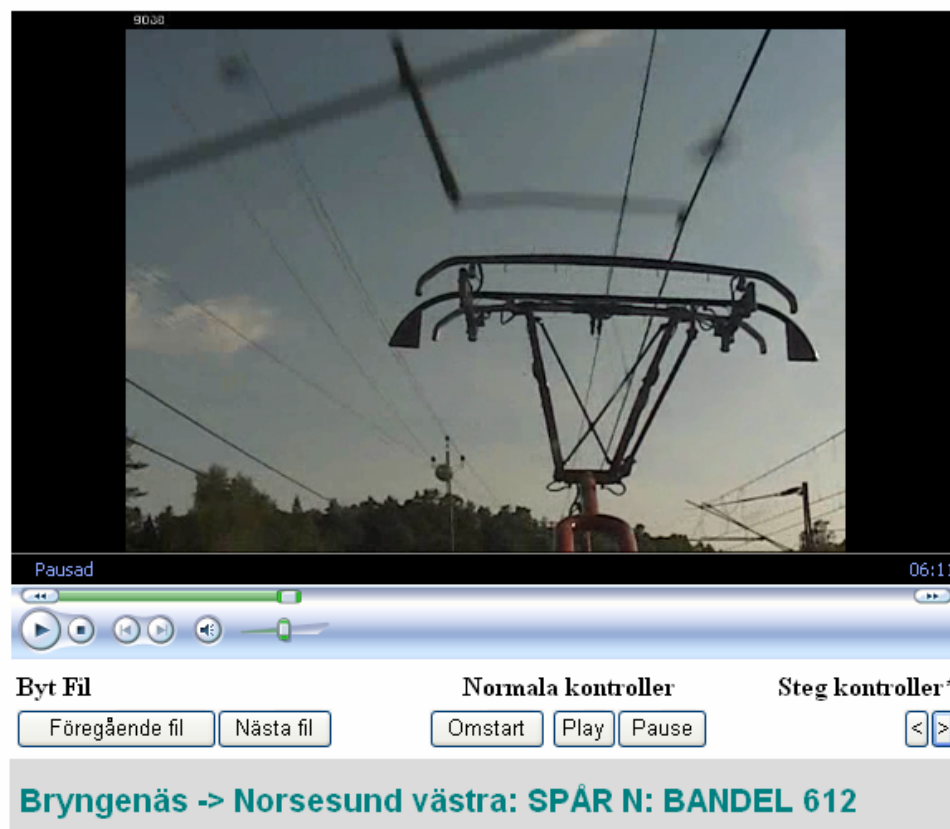
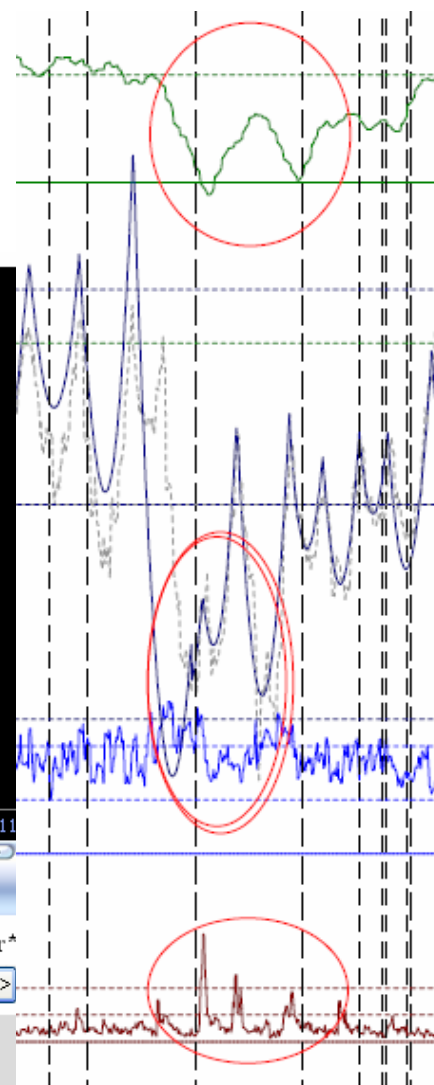
På denna plats har vi flera olika fel i en och samma kurva. Den allvarligaste är den felaktiga placeringen av tillsatsröret.

Här sitter tillsatsröret mer än 400 mm fel.

Vi har även några fel till på samma plats, vi ser till exempel att höjden förändras drygt 20 cm på ett spann. Vi ser även att det är 5 stycken vertikala accelerationer på bara några hundra meter. Dessa vertikala accelerationer är kvarstående icke åtgärdade fel efter tidigare nerkörningar i denna kurva.

På just denna plats revs kontaktledningen ner 2 månader efter denna mätning.

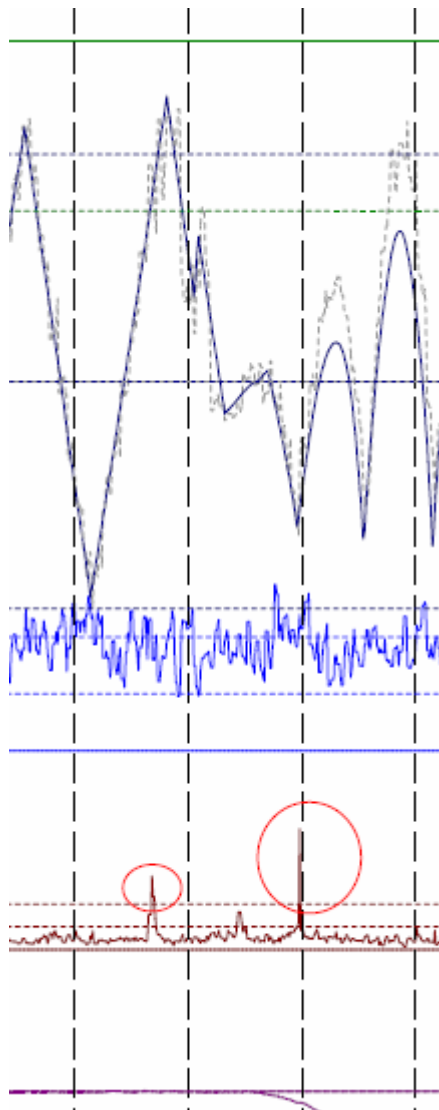
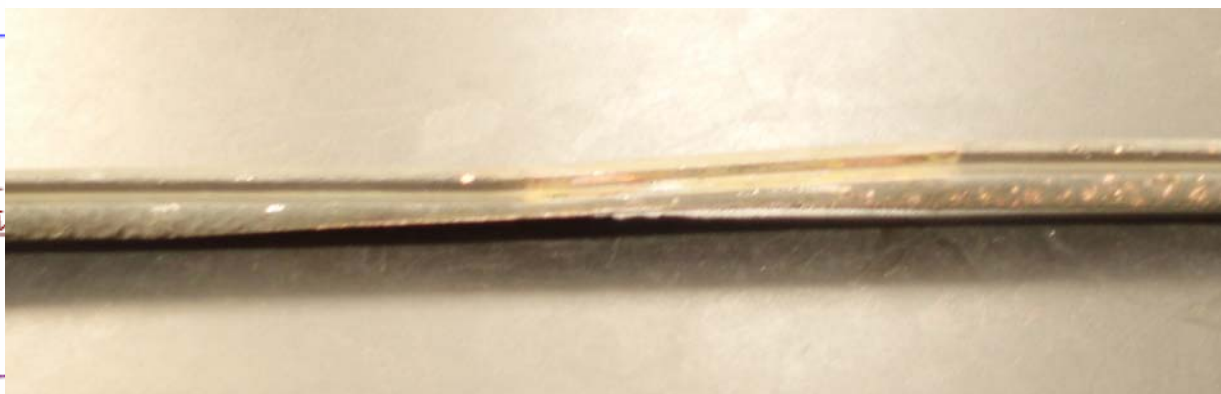
Urklippet från diagrammet visar två punktslitage. Det största av dessa två punktslitagen är det som visas på bilden nedan. Vi ser tydligt var klämman på tillsatsröret stuttit. Någonting har alltså hakat i tillsatsröret och orsakat en bock på kontakttråden. Bocken på kontakttråden har funnits i anläggningen utan att upptäckas i några år och tråden har blivit tunnare vid varje passage. Vid stor påfrestning, antingen mekanisk eller elektrisk så är detta den svagaste punkten i systemet och troligtvis är det här som kontakttråden går av i ett sådant läge. Hur denna bock på tråden påverkat kolskenorna på passerande tåg är inte undersökt men det har varit ljusbåge här vid varje passage.

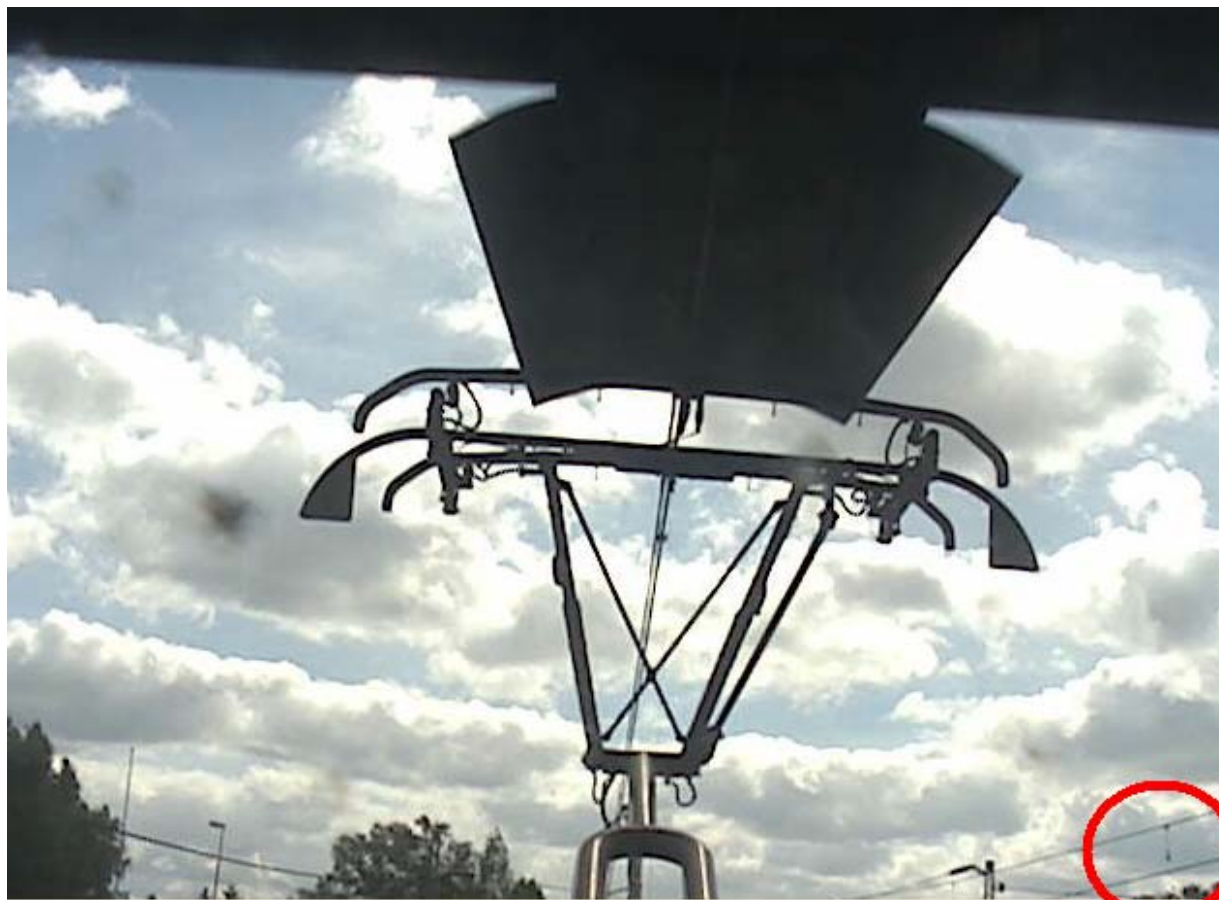
**Km: 434 + 492**

Här har en bärtråd släppts från kontakttråden. Denna typ av fel går i nuläget enbart att hitta i filmerna. Centralt granskas inte filmerna.

De skulle kunna granskas och i flera fall förhindra risken för haverier. Just detta fel upptäcktes av en uppmärksam kontaktledningsingenjör på tåget på väg till jobbet.

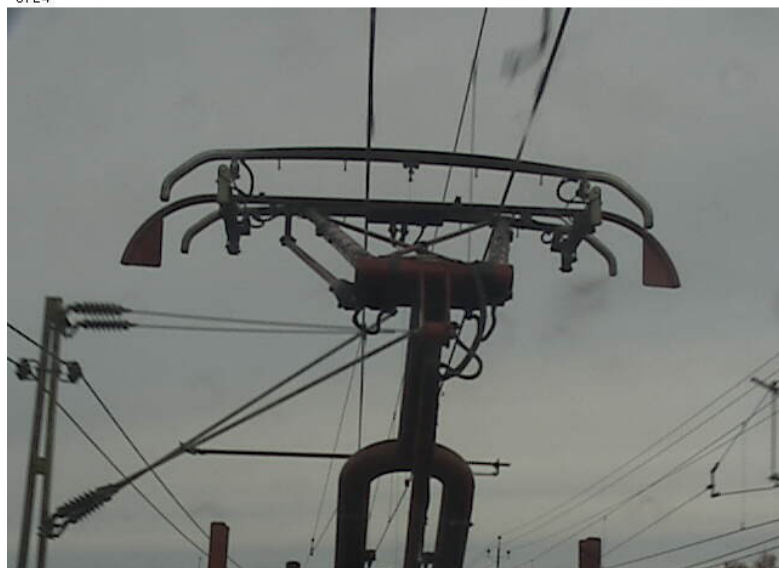
8124

Även denna typ av fel går enbart att hitta via videofilmerna.

Den översta bilden visar en överkoppling (korep, korumpa) som har släppt från kontaktledningen.

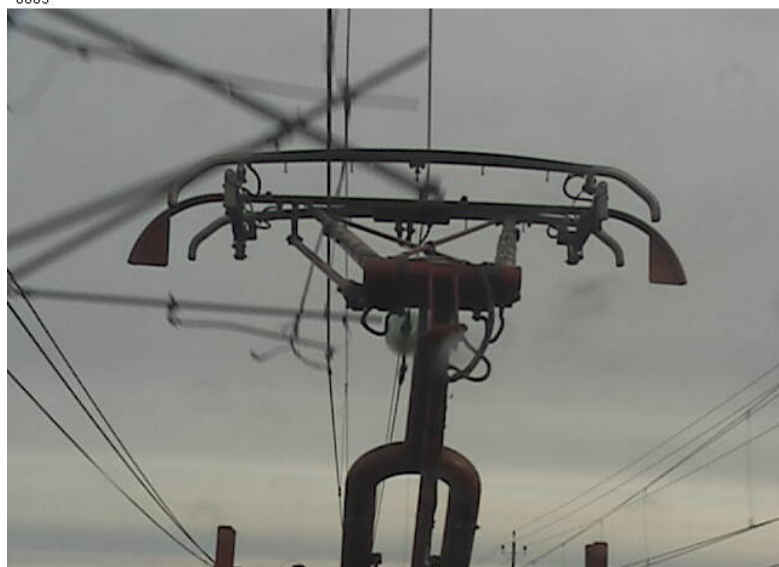
8059

Den understa bilden visar en utmatningslina där halva linan har släppt och börja repa upp sig.

Båda dessa hittades av byggledare el som granskade videon från en mätvagn.

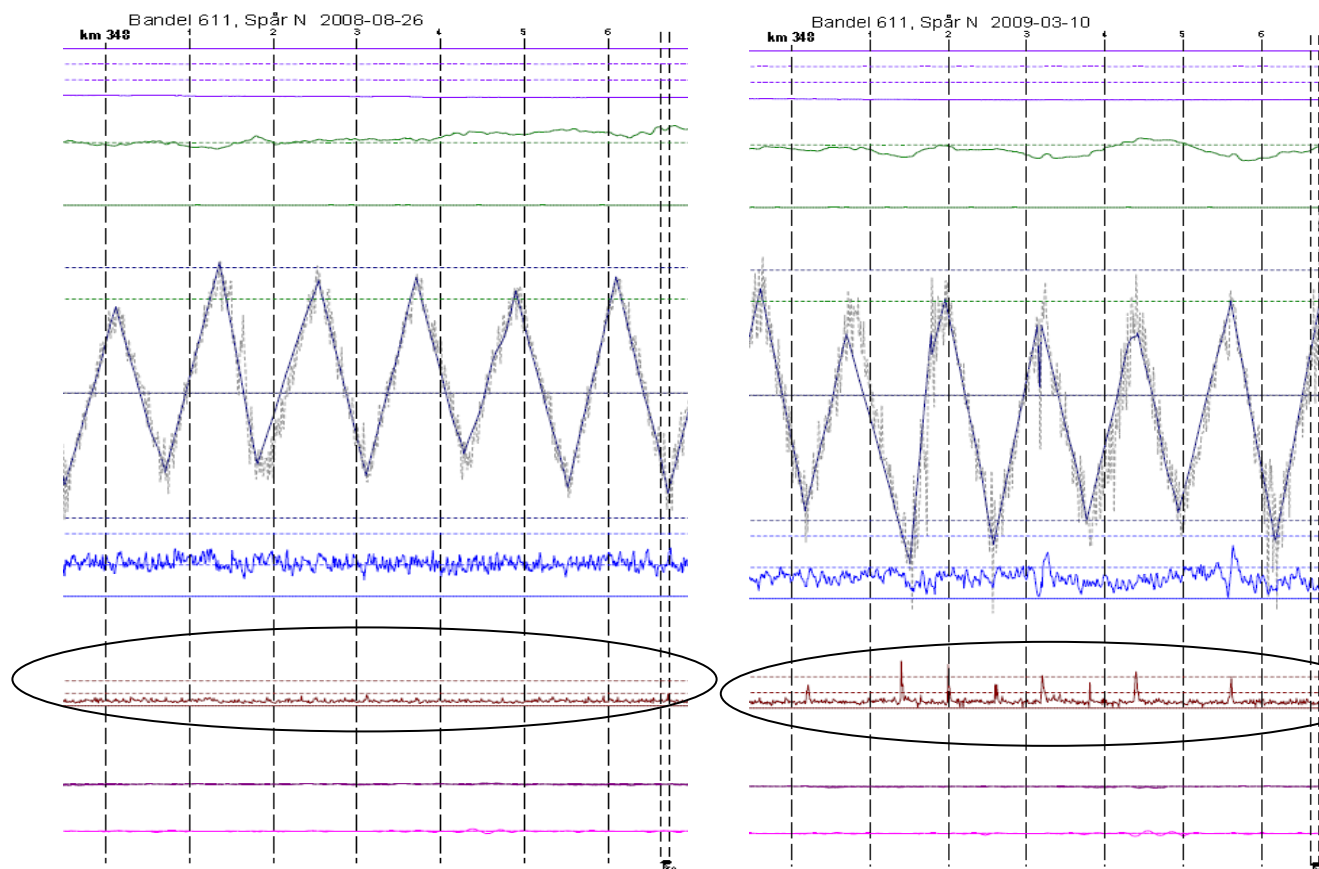
På det högra diagrammet har det vid ett kontaktledningshaveri blivit en bock på kontakttråden vid varje utliggare när tråden har gått av.

Denna typ av skador uppstår när antingen bärlinan eller kontakttråden går av. Då tar varje utliggare upp kraften från den ena tråden för att hålla tillbaka den andra tråden. Detta ger en bock på kontakttråden vid varje utliggare som vi ser i diagrammen. Men det kan även ge en bock eller skadade kardeler på bärlinan som vi inte ser vid mätningarna.

Liknande mönster kan upptäckas när en trasig strömavtagare eller en lastförtöjning har slagit i tillsatsrören på en längre sträcka. Men i det fallet brukar enbart tillsatsrören på ena sidan spår mitt vara skadade (a- eller b- utliggare). Här är båda typerna av utliggare skadade. Det ser vi på att det är en vertikal acceleration vid varje utliggare.

Vertikala accelerationer går att justera bort med hjälp av riktapparat. När det gäller att justera bort vertikala accelerationer med hjälp av riktapparat är den nya typen med hjul som kan spännas mot tråden och rullas fram och tillbaka längs tråden för att jämna ut de vertikala accelerationerna. Denna typ är överlägsna den äldre typen av riktapparat där man försöker att trycka tillbaka tråden på en punkt.

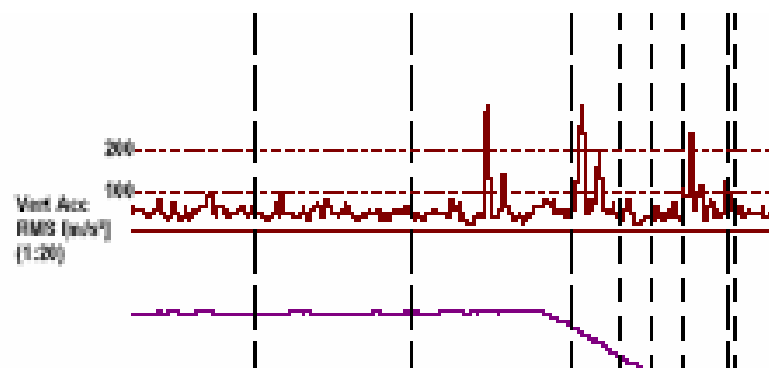
Före justering med riktapparat:

Nedan ser vi skadorna efter en nedkörning vid en plankorsning före och efter att kontaktråden riktas med den nya typen av riktapparat. Vi kan även se att det finns en punkt kvar att justera som inte blev tillräckligt bra.

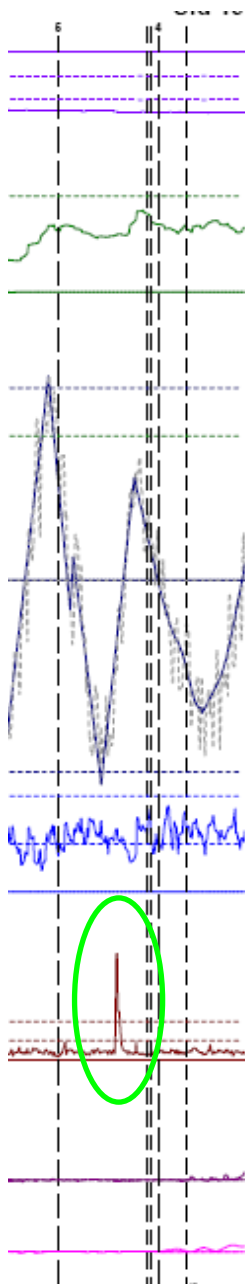
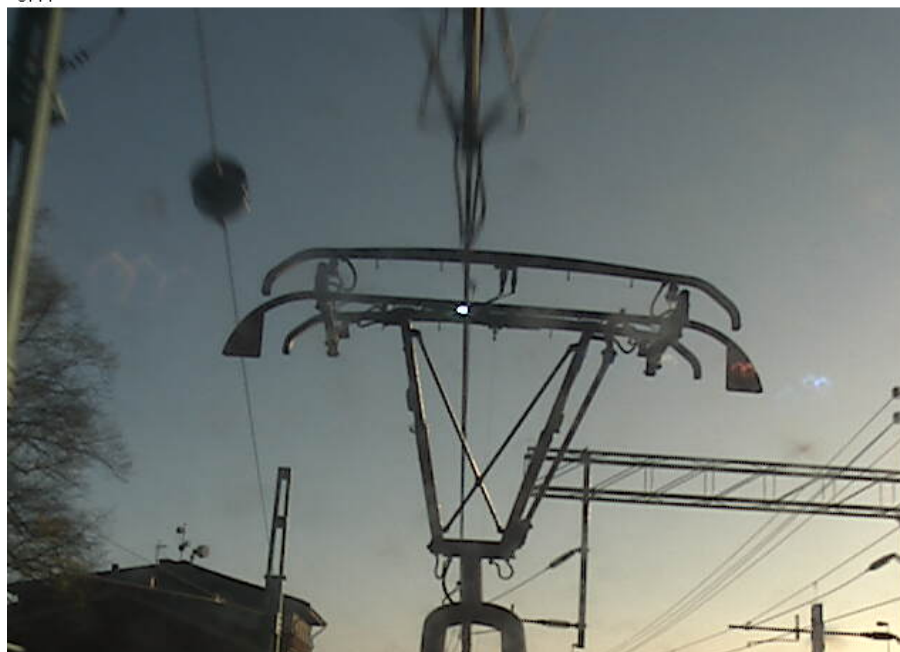
När mätvagnarna passerar sektionisulatorer eller rörliga broar skapas alltid en vertikal acceleration. Storleken på den vertikala accelerationen är direkt beroende av hastigheten vid passagen samt hur låg elasticiteten är i punkten (hur tung punkten är, eller hur hård punkten är). Om några år kommer vi att ha goda erfarenheter av hur liten en vertikal acceleration ska vara på en korrekt monterad sektionisulator. Detta med hänsyn till de olika hastigheterna och de olika kontaktledningssystemen.

Vi kommer även i Optram att kunna följa de olika rörliga broarna och få trendkurvor över när de behöver justeras för att slita på strömvtagarna så lite som möjligt.

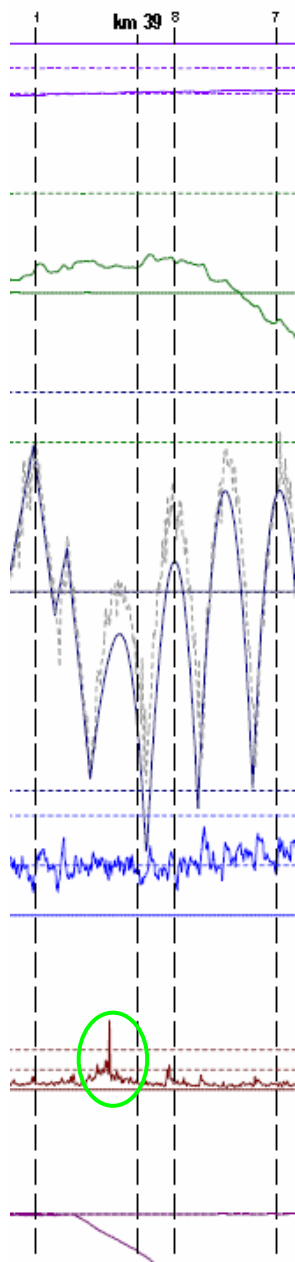
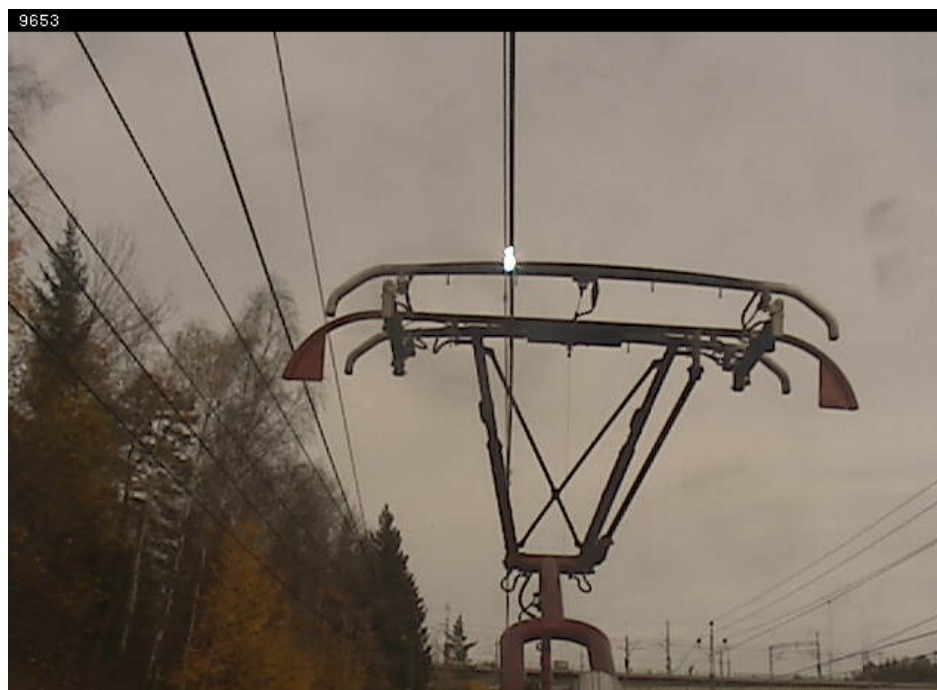
Denna typ av vertikala accelerationer uppstår när övergången mellan två trådar i en skarvklämma inte är tillräckligt jämn. Denna vertikala acceleration kommer i takt med antalet tågpassager att minska. Men på vägen dit har vi ett onödigt slitage på alla förbipasserande strömvtagare.

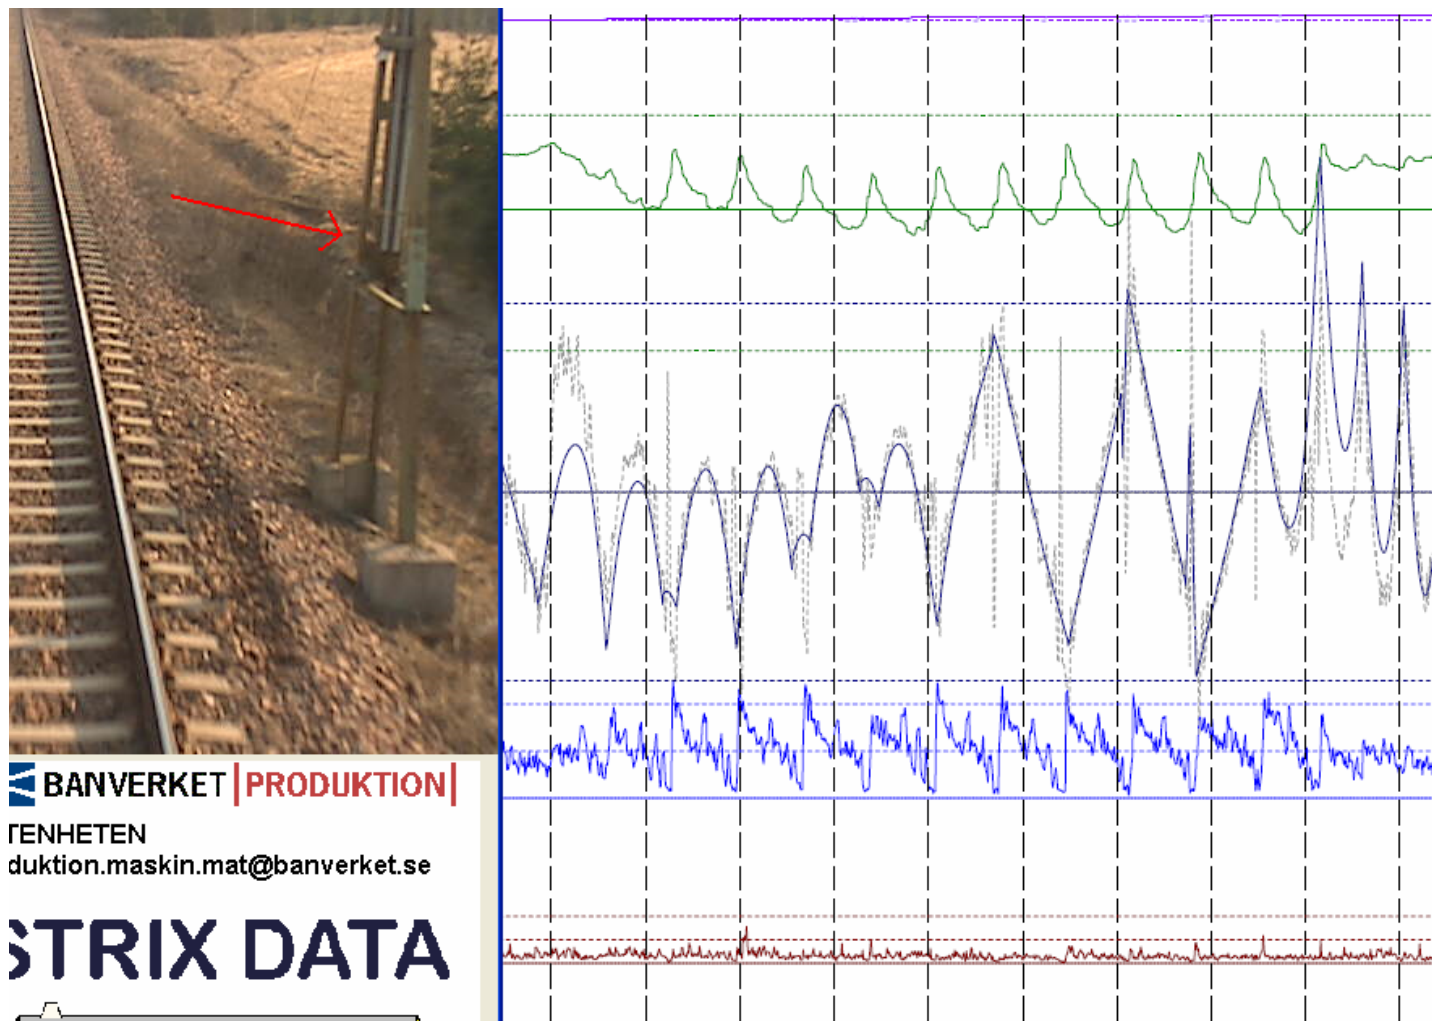
Här har viktavspänningen, på våren när tråden förlängs och vikten sänks, fastnat i en bricka i kontaktledningsstolpen. Vi ser detta genom ett stort nedhäng som genererar stora ljusbågar vid varje passage av utliggarna. Detta syns tydligt på både höjd och upptryck.

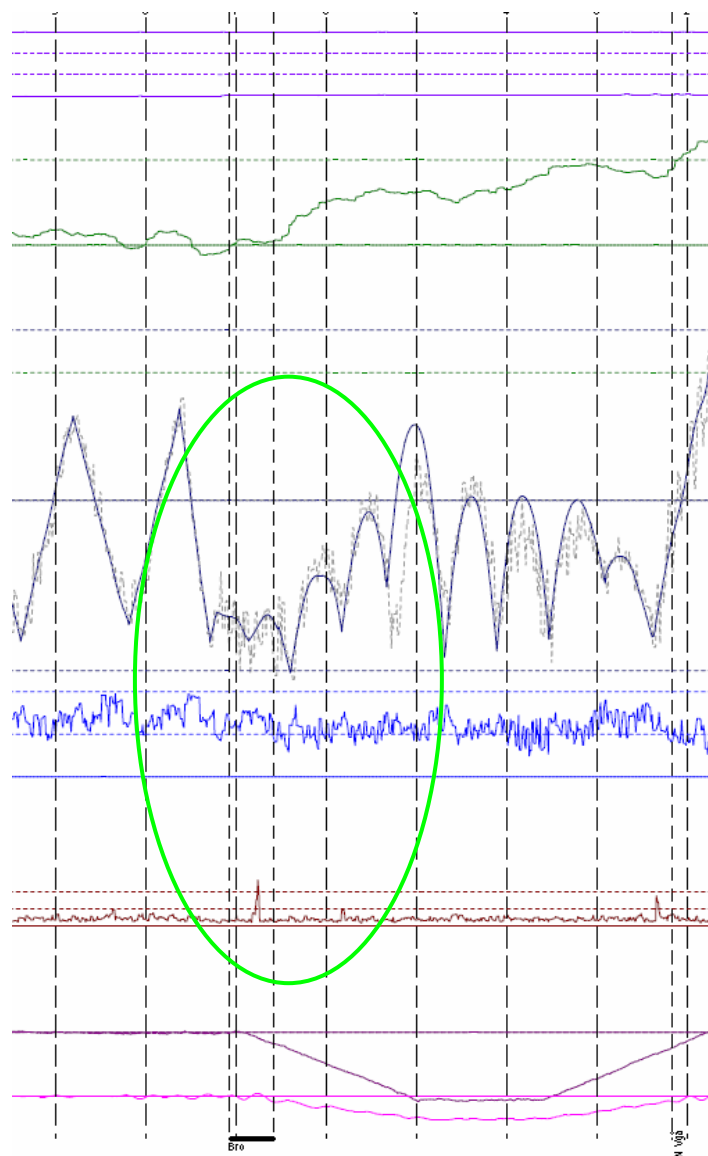
**Tre a-utliggerare efter varandra ger samma läge på kontaktleddningen under en längre period och dåligt läge på spannmitt**

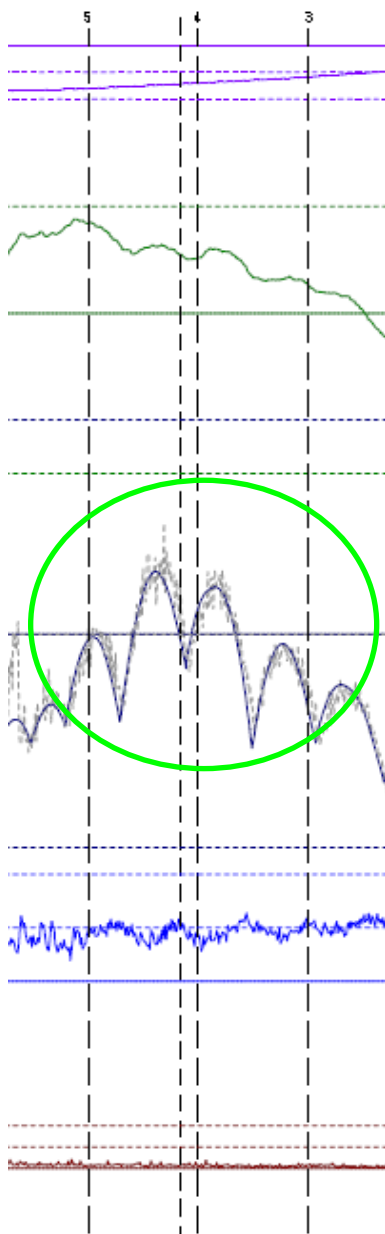
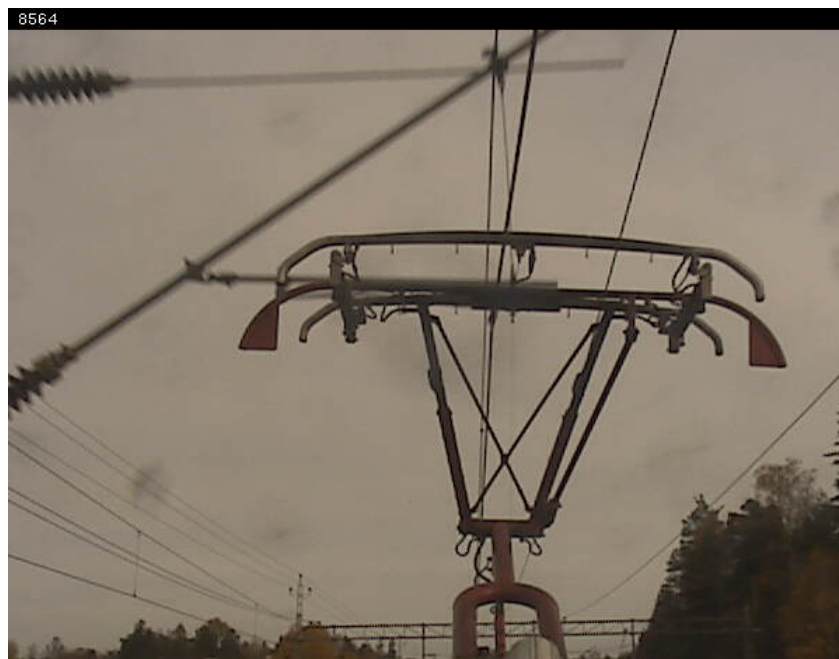
Denna typ av fel ger i kurvor dåligt läge på spannmitt, vilket kan vara allvarigt vid hård vind.

Ett sådant här läge, i de fall det är 800 mm långa tillsatsrör, ger också en akut risk för islag av strömvtagare vid högt upptryck. Risken är alltså att strömvtagaren slår i hållaren för tillsatsröret.

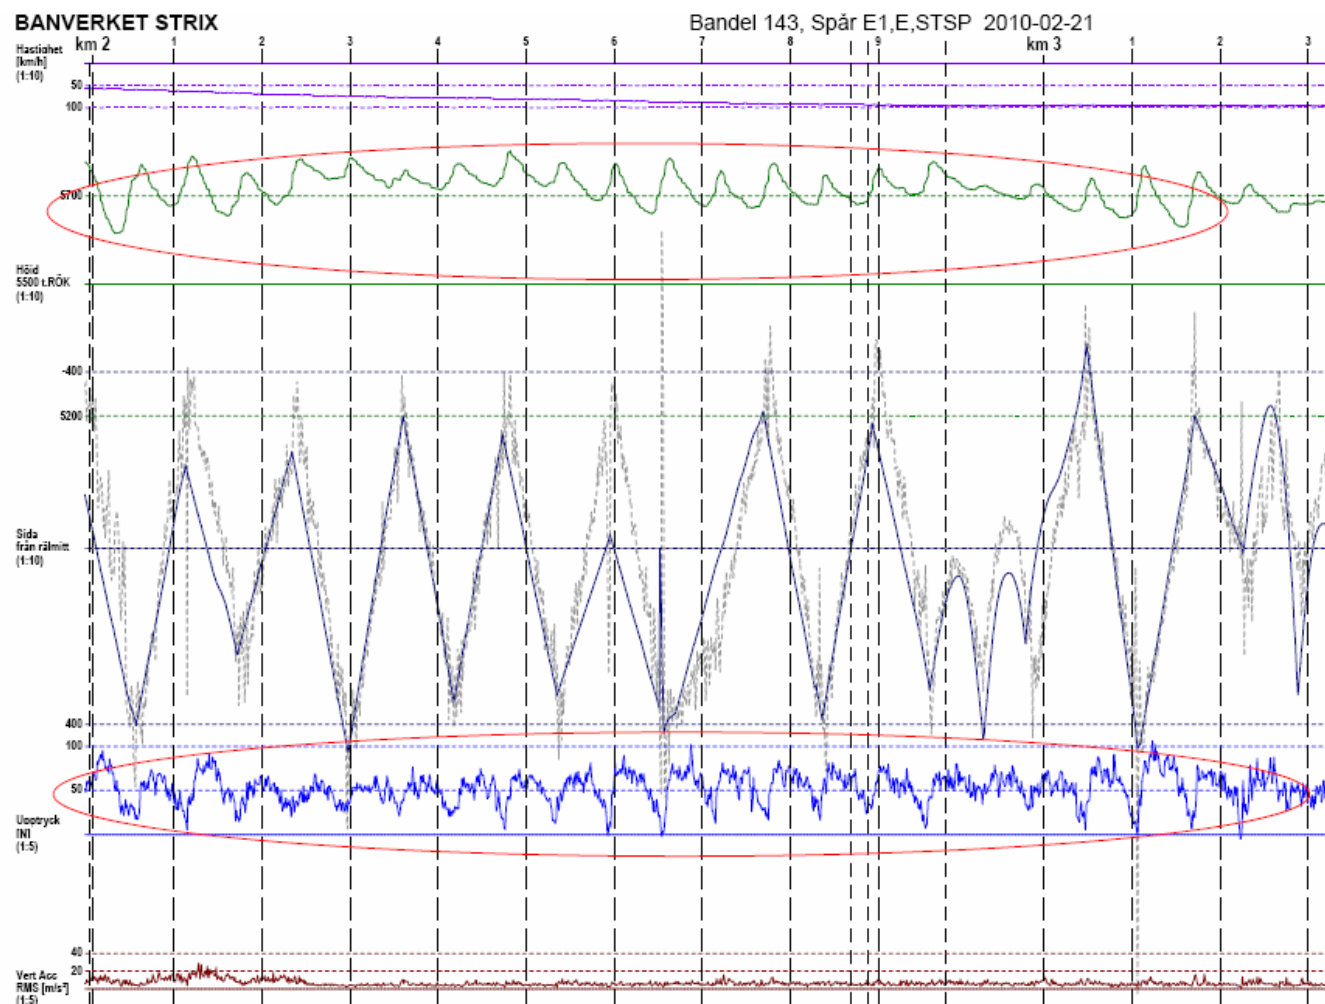
Här är det ett för stort nedhäng mellan utliggarna. Anledningen till detta kan vara som exemplet ovan när vikten fastnat, men i detta fall har inte vikten fastnat. Istället är det fel inspänningskraft i kontakttråden i förhållande till bärtrådarna.

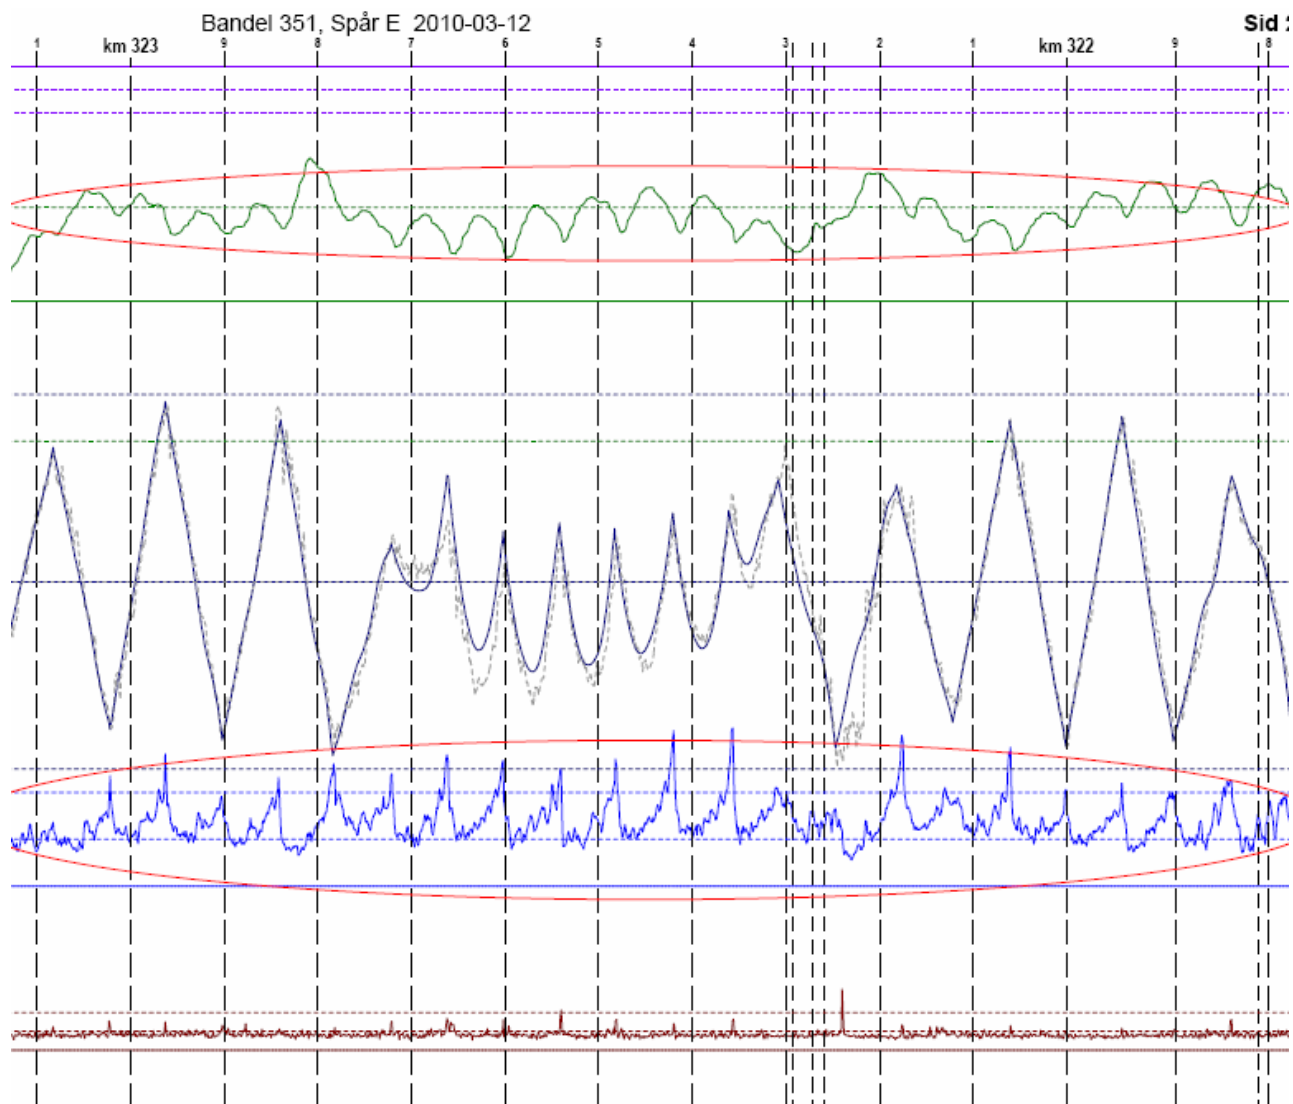
Här är det omvänt förhållande mot föregående sida. Upplyftet är för stort på grund av för dåligt nedhäng. Orsaken till det felaktiga nedhänget är även i detta fall fel bärtrådar i förhållande till inspänningskrafterna.

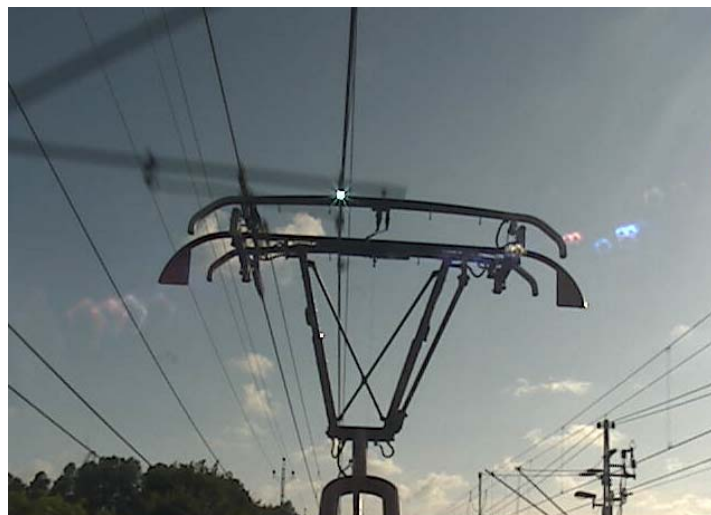
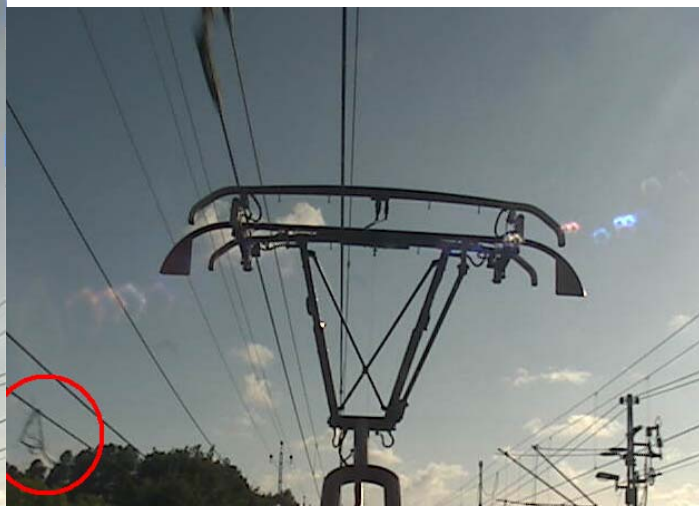
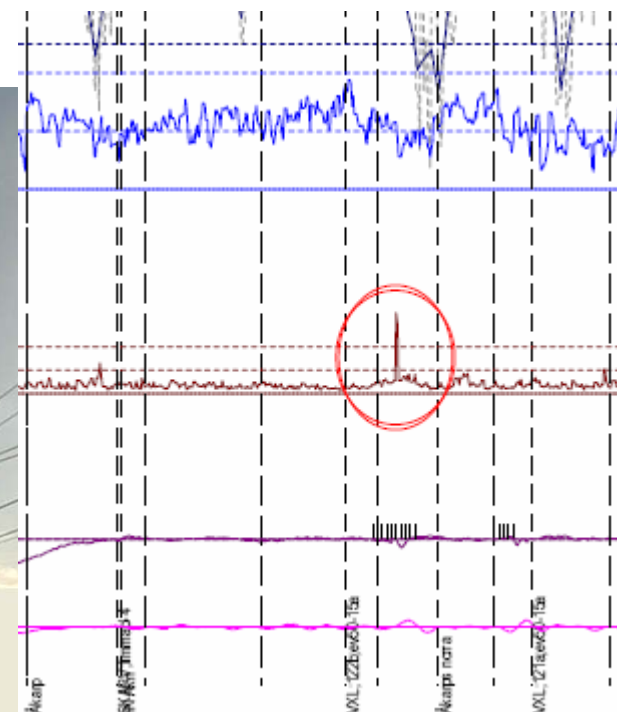
Km: 608 + 272

En vertikal acceleration som uppkommit på grund av att en strömvtagare fastnat i en utmatningslina. Utmatningslinan har slitits bort och då blev det en bock på tråden, det är den bocken som genererar en vertikal acceleration. På bild 2 syns det hur själva linan hänger i återledningen. I första bilden syns bara en liten ljusbåge på den plats där utmatningen varit fäst i kontakttråden.
