## Kontaktledningsfel upptäckta vid mätning av kontaktledning

Handläggare: Jan Hjort

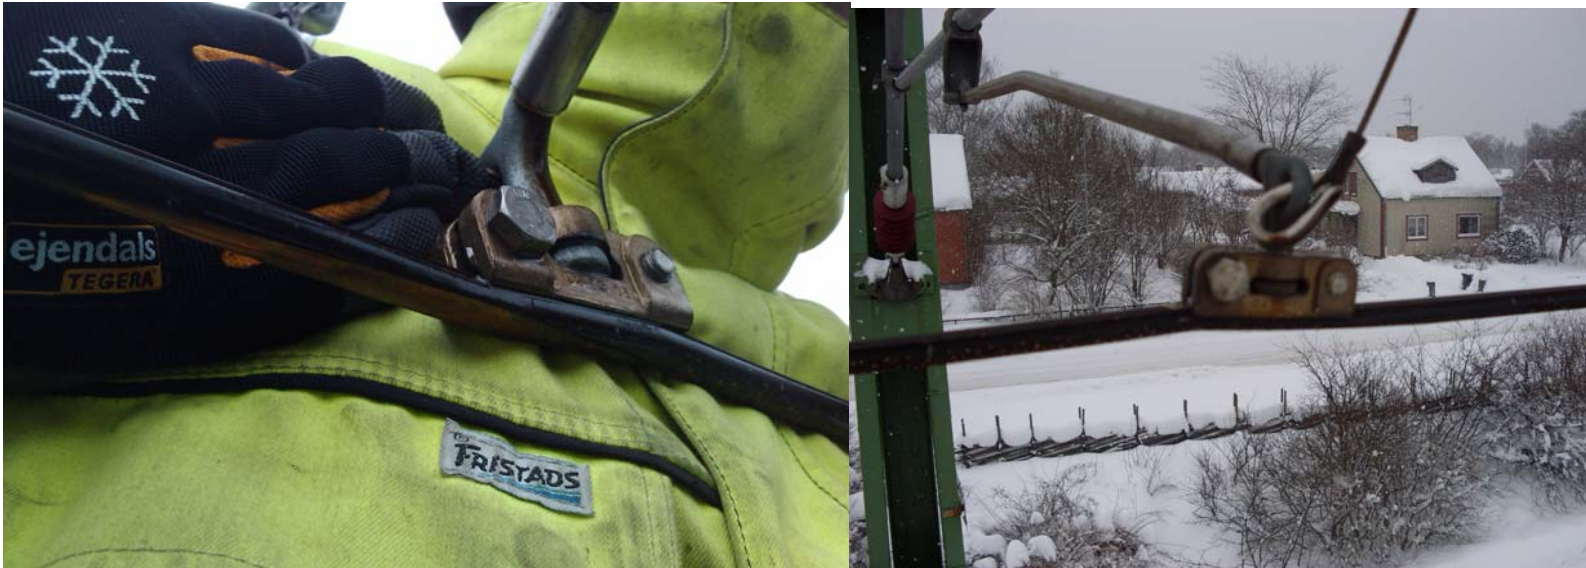
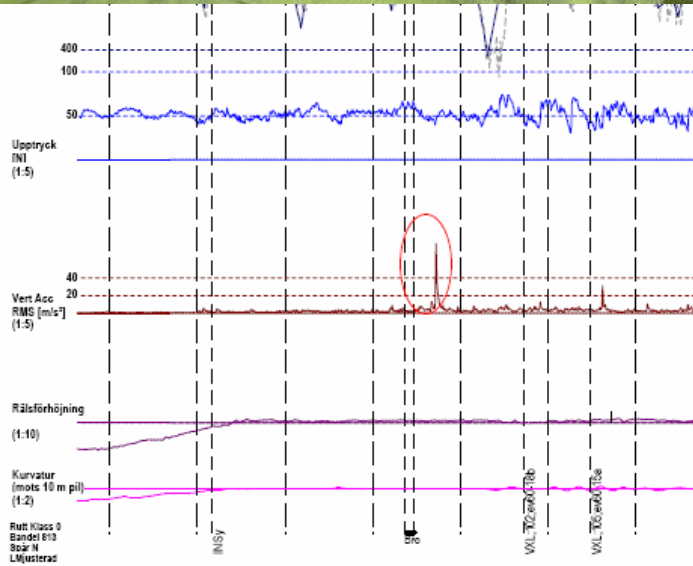
Här har något fastnat i tillsatsröret, ryckt till och bockat kontaktråden vilket genererar en vertikal acceleration. Det ger också ett förhöjt slitage på kontaktråd och strömvtagare.

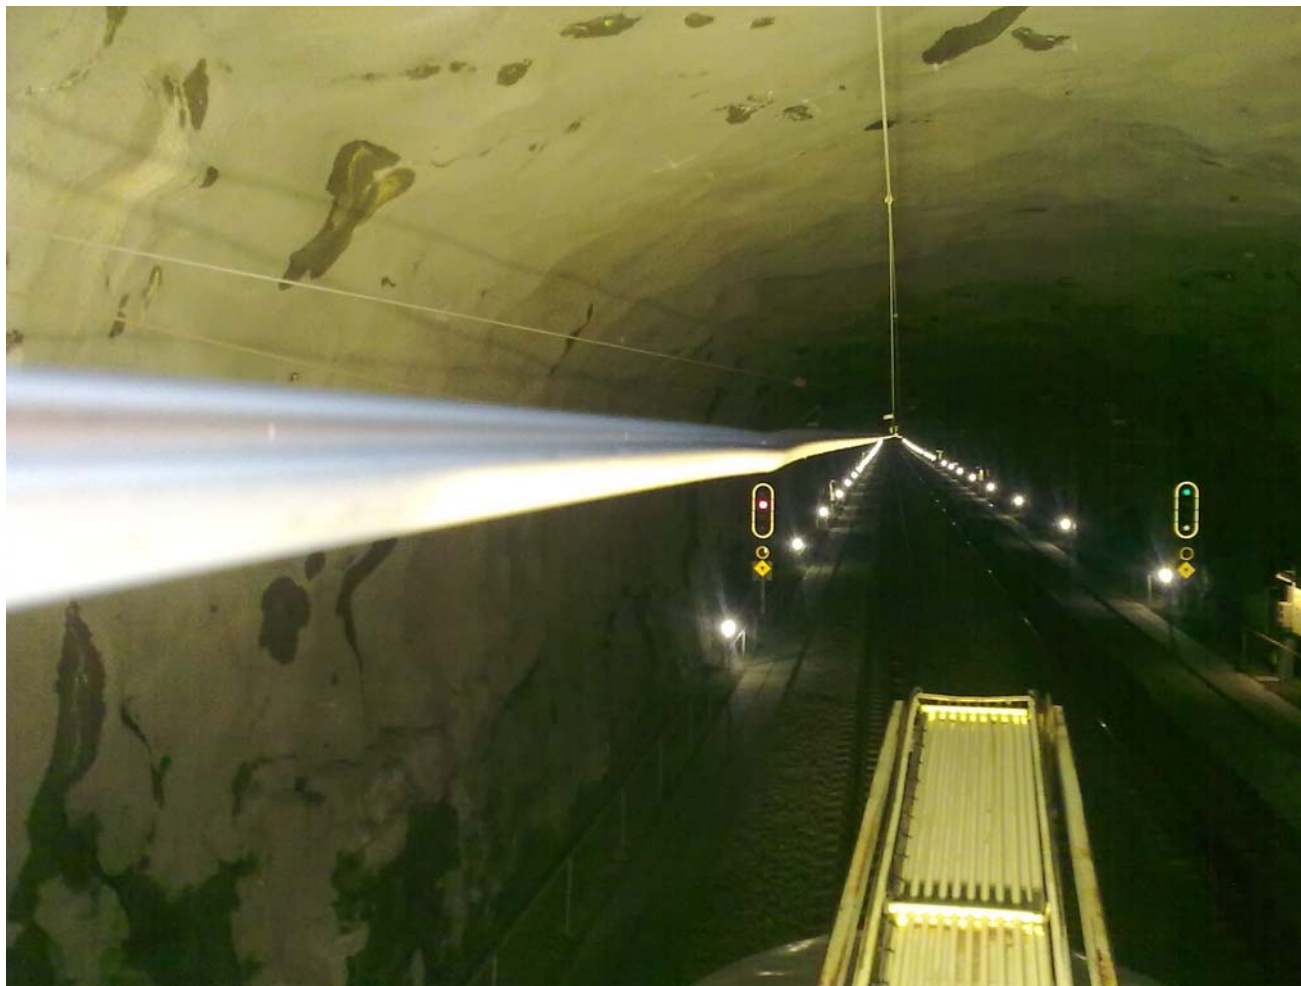
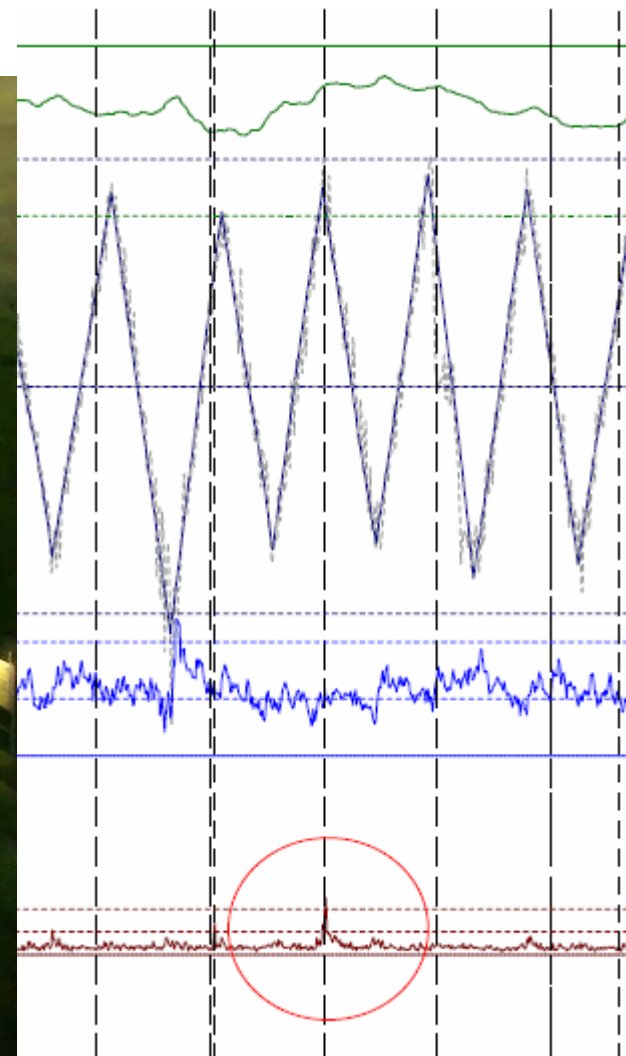
Här ser vi en bock som ger en vertikal acceleration. Detta är en ny kontakttråd och skadan har uppstått vid montage av kontakttråden.

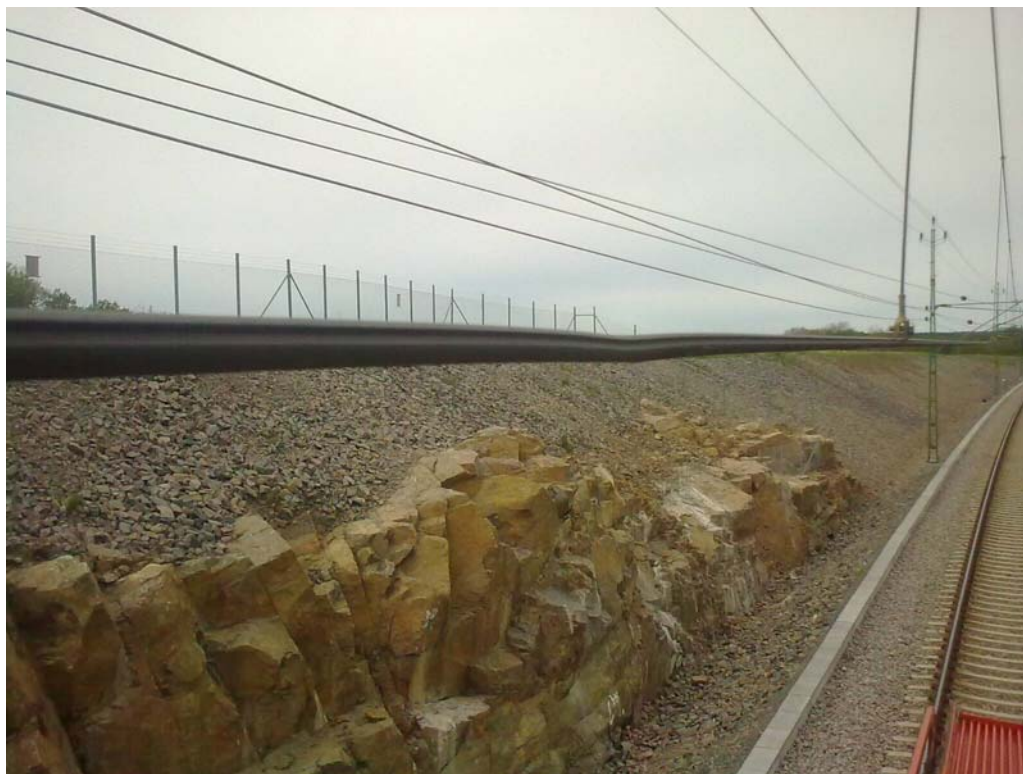
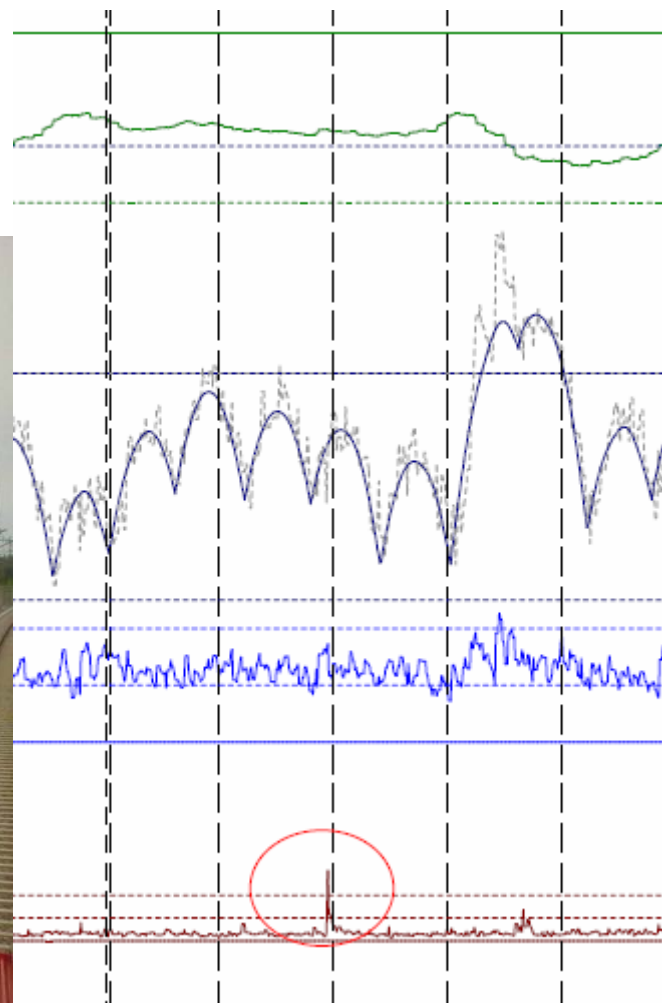
Samma sak här, vi ser en bock som ger en vertikal acceleration. Detta är en ny kontakttråd och skadan har uppstått vid montage av kontakttråden.

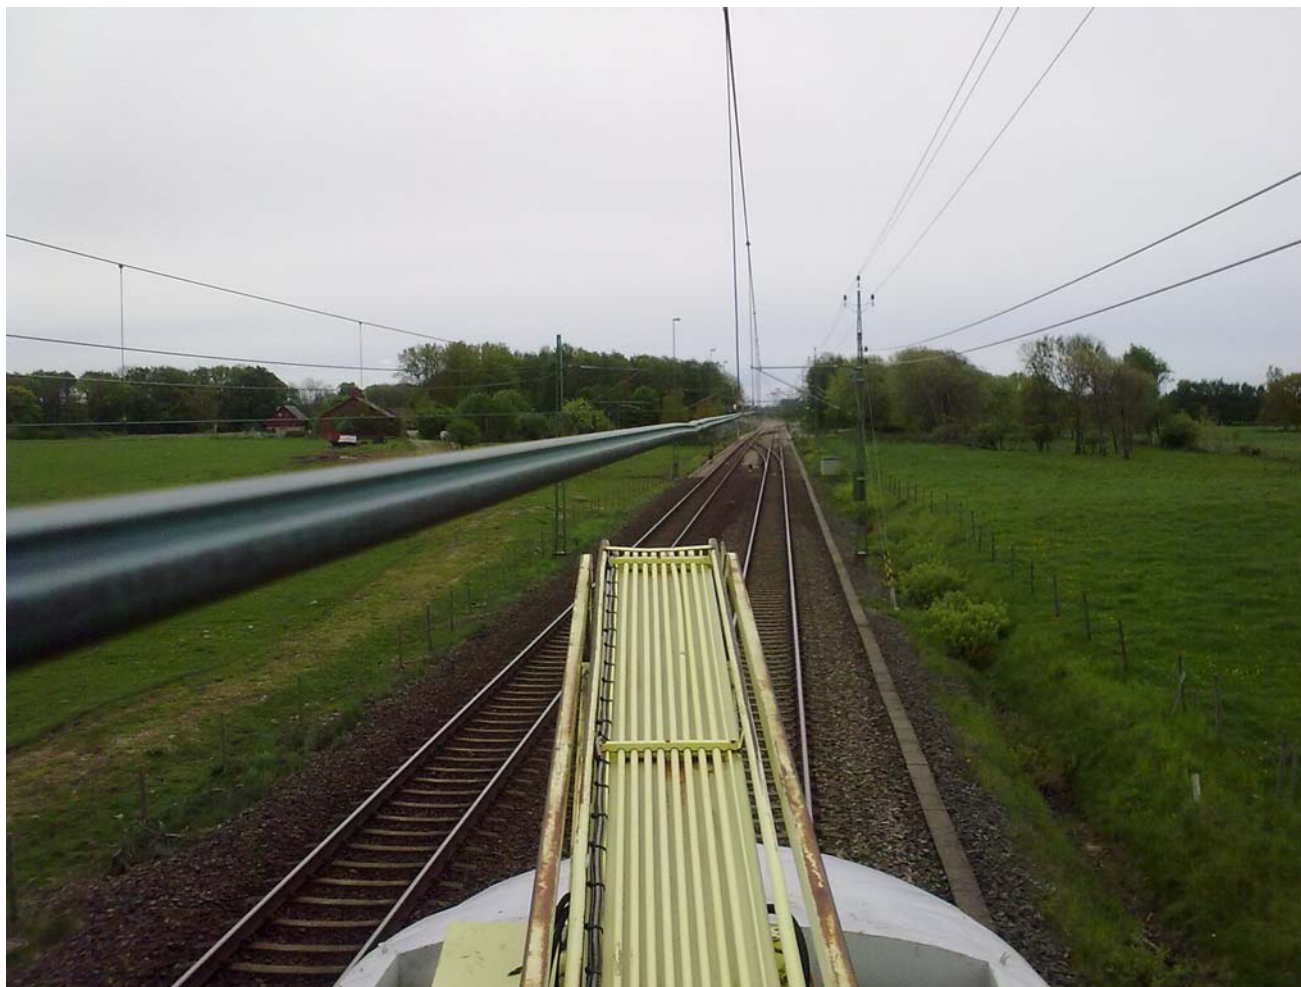
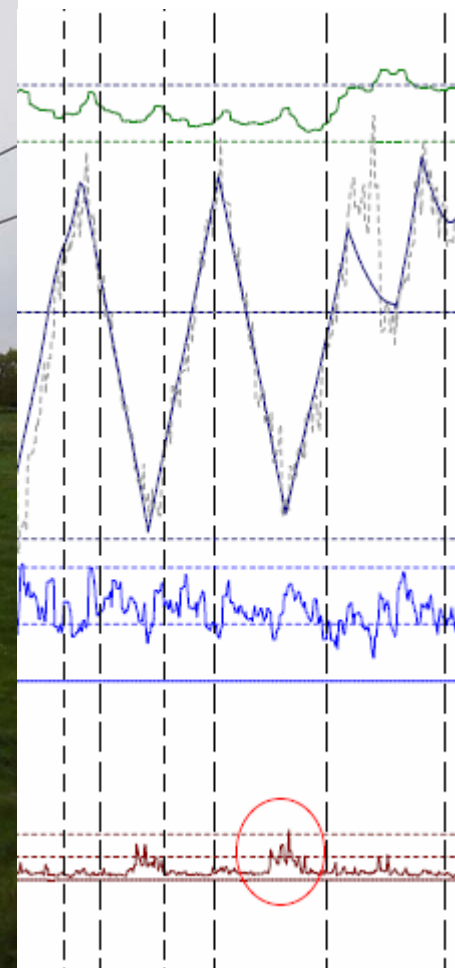
Samma sak här, vi ser en bock som ger en vertikal acceleration. Detta är en ny kontakttråd och skadan har uppstått vid montage av kontakttråden.

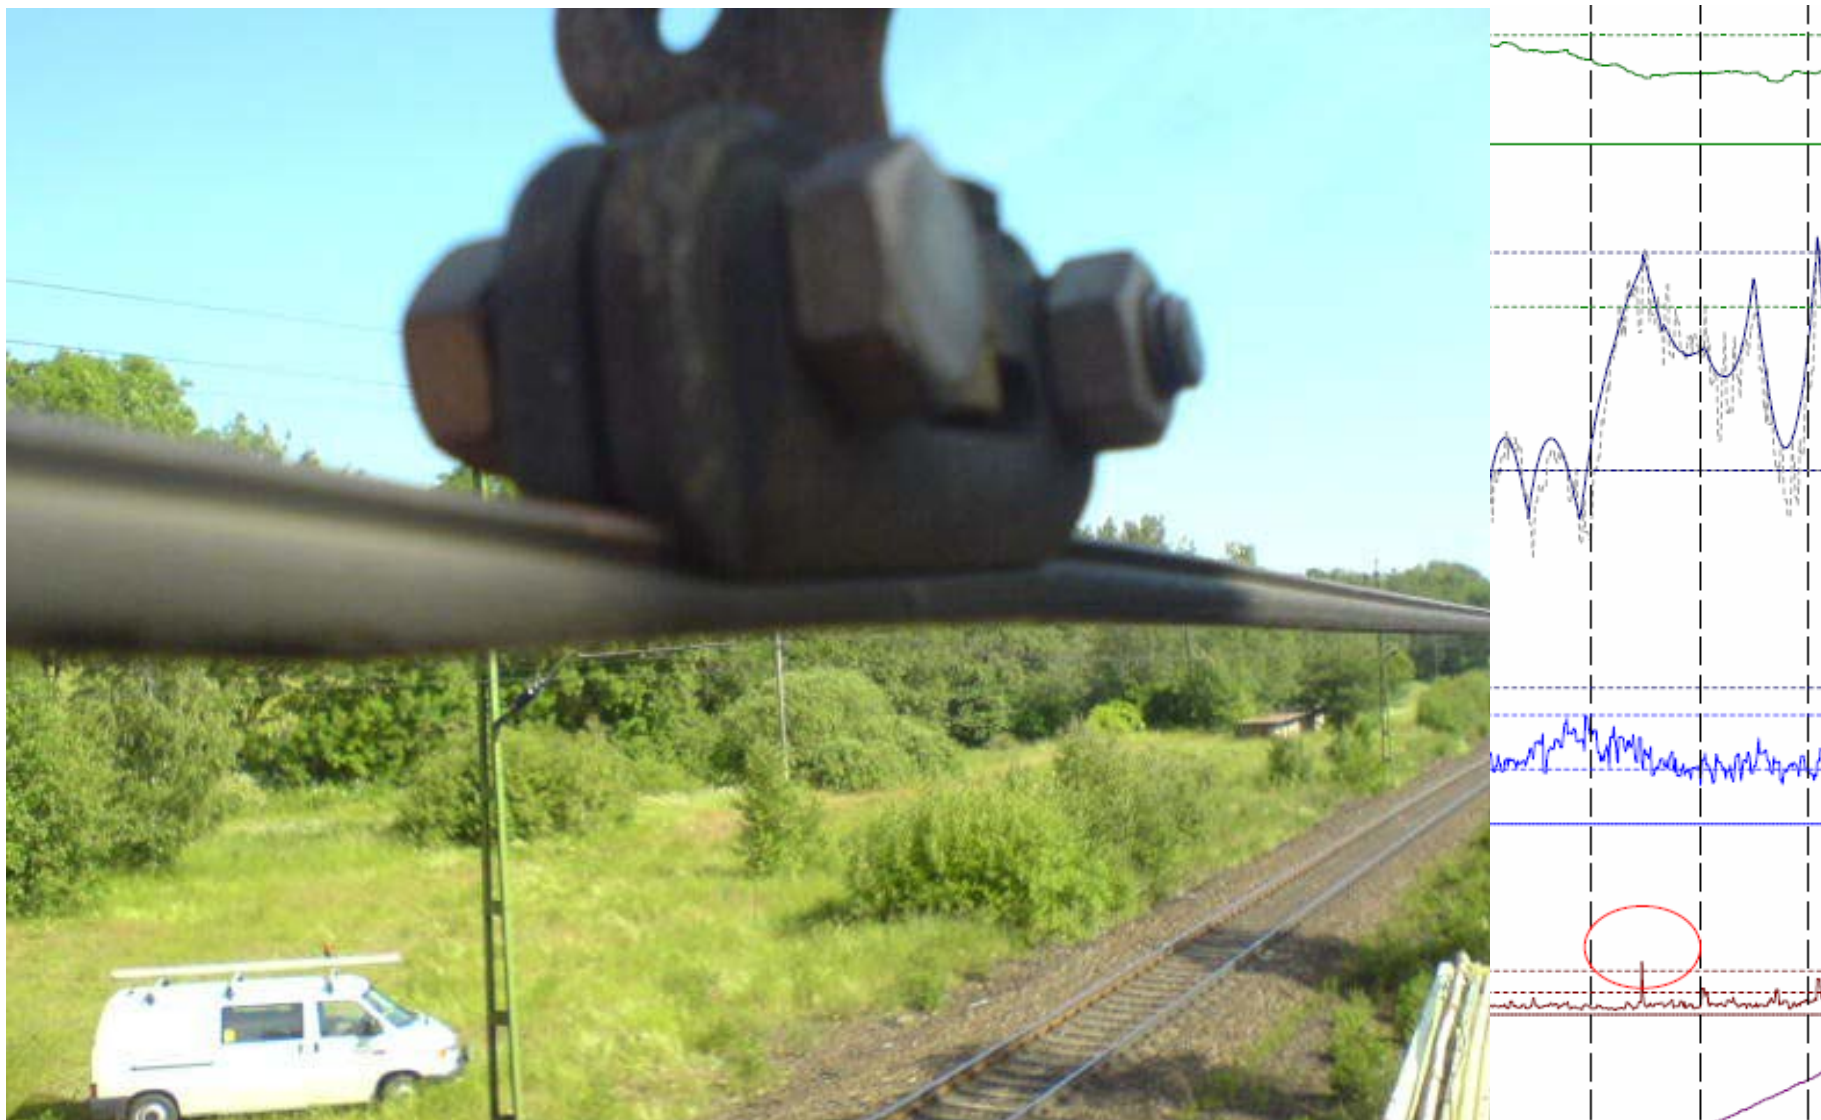
Här är det återigen ett tillsatsrör som något hakat i och bockat kontakttråden och efter ett antal tågpassager har ett punktslitage uppstått.
