# Mång-OSPA 19 (200101–221231)

## Sammanställning 2023-01-02

Sammanställd av Nationella OSPA-gruppen

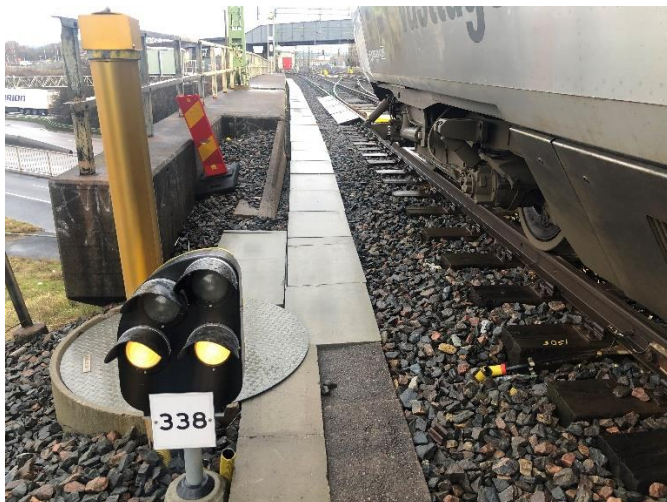
## G 338, Göteborg C (10 händelser)

Vänsterplacerad växlingsdvärgsignal.

Ny signal som delvis har fallit utanför synfältet, kan bero på att den delvis skymms av en stoppbock på ett intilliggande spår. Kort innan står också en växeldvärgsignal som kan visa lodrätt fastän 338 visar stopp, skymd av stoppbocken.

Berörda järnvägsföretag uppmanades att informera berörd personal om signalens placering och problembilden. Det har genomförts platsbesök med deltagare från lokförarforum väst. Trafikverket undersöker möjligheterna att höja eller flytta signalen för att på så sätt ge bättre siktbarhet. På kort sikt förses signalen med en reflexram.

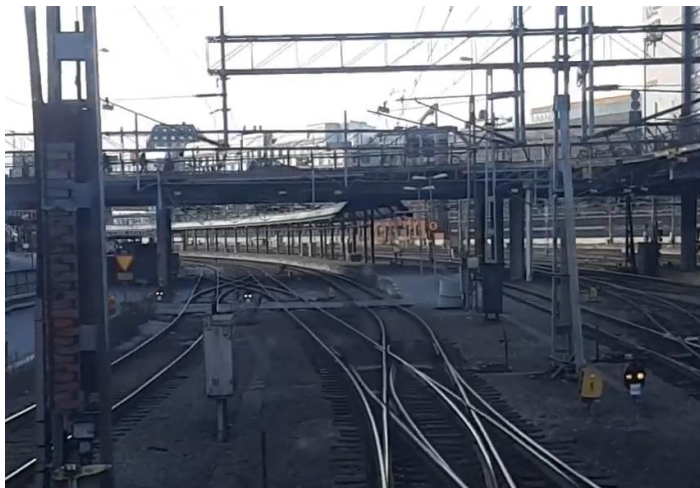
## Cst 458, Stockholm C (7 händelser)

Kombination av bristande uppmärksamhet och att man ska "vända bakom". Delvis skydd från spår 18.

SJ har genomfört en informationskampanj om signalen till berörd personal. Man har även lagt till växlingstid på lokförarturerna för att reducera stressfaktorn vid rundgång med lok. Information har getts till Tkl om att förlänga växlingsvägen.

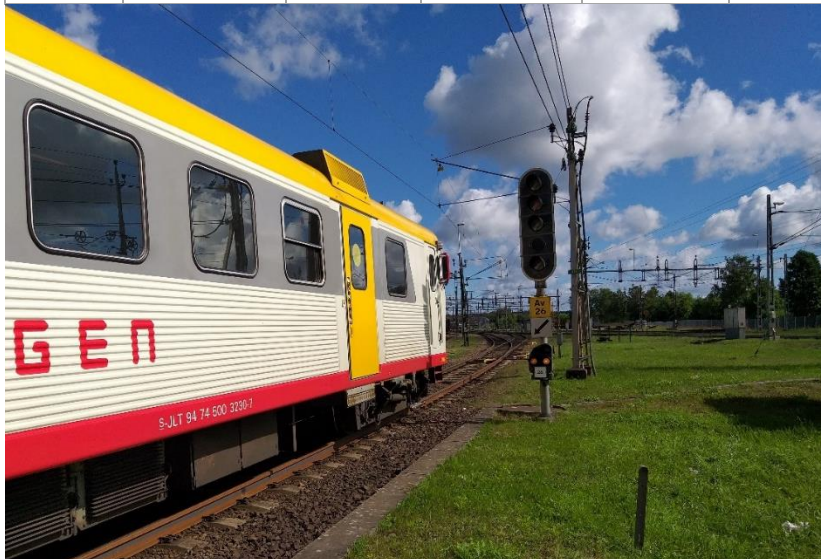
## Av 26, Alvesta (6 händelser)

Infartssignal från Rydaholm. Placerad till höger om det enskilda spåret, för att uppnå bättre synbarhet på avstånd.

Signalen var Mång-OSPA signal tidigare, pilskylten sattes upp 2015. Oklart varför den har dykt upp igen men förändrat trafikupplägg kan ha påverkat.

Berörda järnvägsföretag uppmanas att informera berörd personal om signalens placering och problembilden.

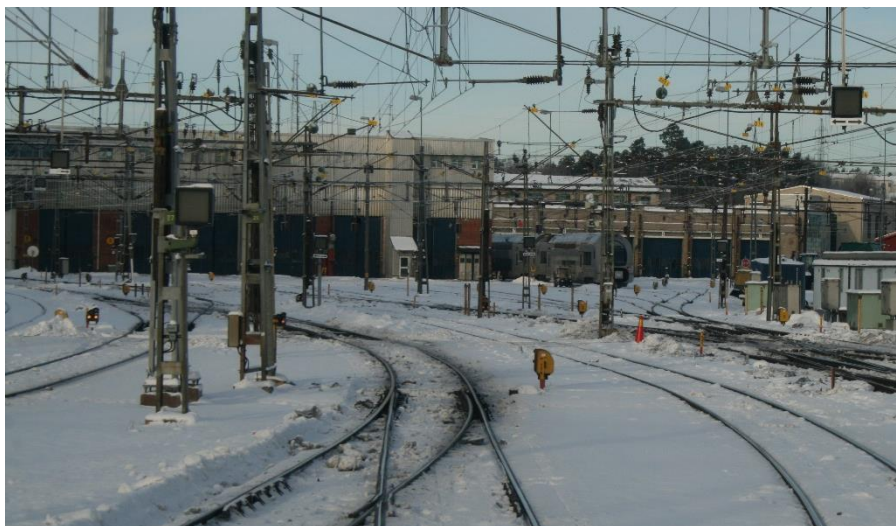
## Hgl 206, Hagalund (6 händelser)

Vänsterplacerad växlingsdvärgsignal, på marken.

Spåren kurvar, och signalen skyms delvis av kontaktledningsstolpar. Därtill signaleras rörelserna genom vakuumanläggningen med rangersignalen, som kan splittra fokus.

Berörda järnvägsföretag uppmanas att informera berörd personal om signalens placering och problembilden. Signalen förses med en reflexskärm.

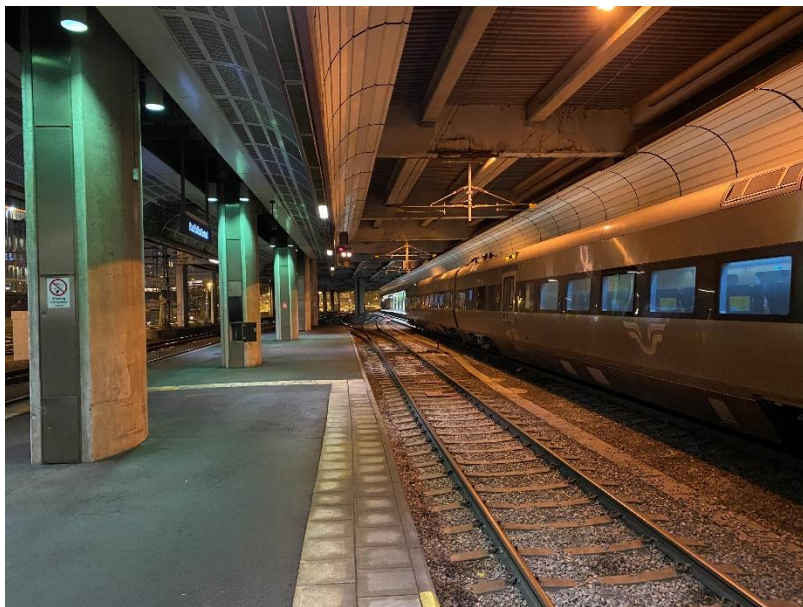
## Cst 390, Stockholm C (5 händelser)

Placerad i plattformstak.

Ofullständig problembild och därmed ingen åtgärd.

Berörda järnvägsföretag uppmanas att informera berörd personal om signalens placering och problembilden.

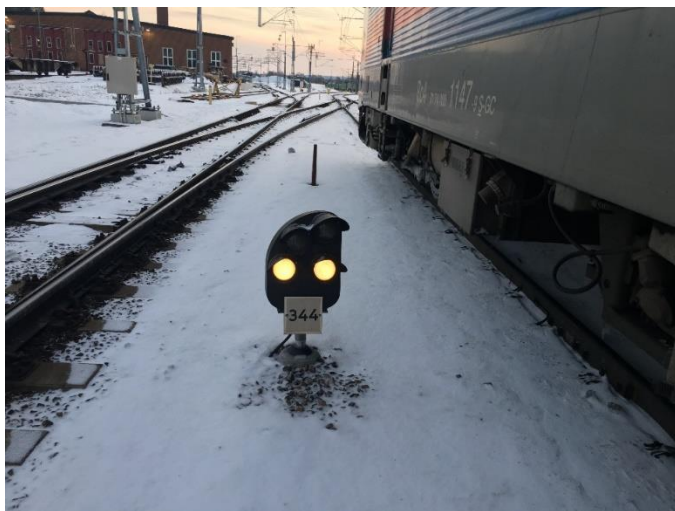
## H 344, Hallsberg rbg (5 händelser)

Markplacerad växlingsdvärgsignal.

Bristande fokus hos förarpersonal. Sikten på signalen är god, och signalens placering är inte problemet.

Berörda järnvägsföretag uppmanas att informera berörd personal om problembilden.

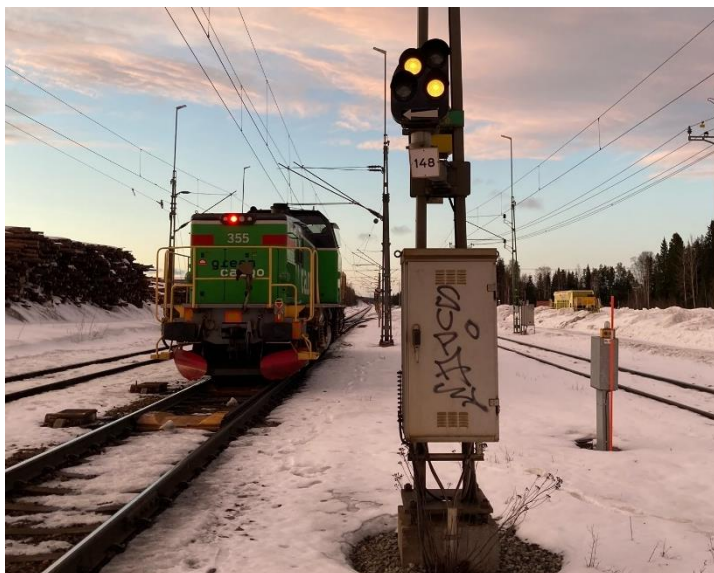
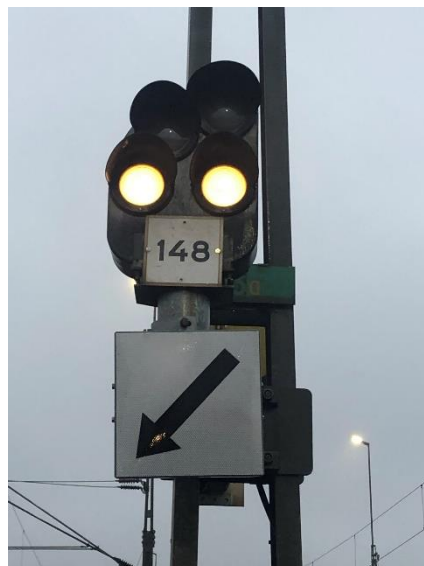
## Vns 148, Vännäs (5 händelser)

Ny pilskylt monterad i november 2021.

Högerplacerad växlingsdvärgsignal halvhögt i stolpe.

Vid några händelser har växlingen haft lodrätt i första dvärgsignalen, sedan missar man denna.

Öka uppmärksamhetsvärdet på signalen genom att sätta upp rätt pilskylt enligt TTJ.

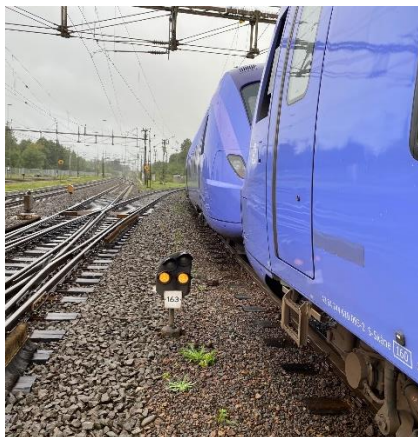
## Av 163, Alvesta (4 händelser)

Vänsterplacerad växlingsdvärgsignal.

Kombination av bristande uppmärksamhet och att man ska "vända bakom".

Berörda järnvägsföretag uppmanas att informera berörd personal om signalens placering och problembilden.

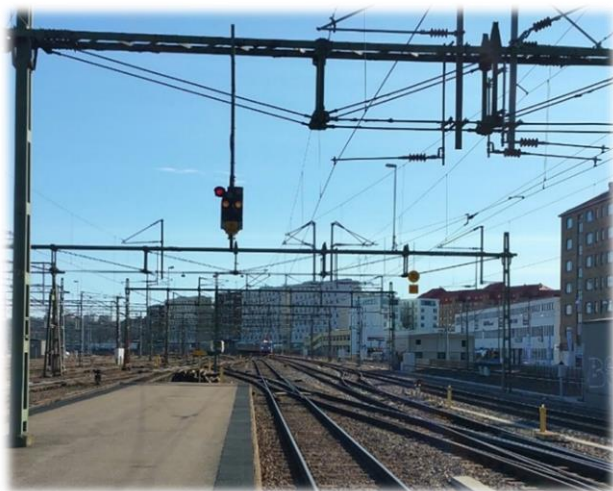
## G 106, Göteborg C (4 händelser)

G 106 i bryggan.

Hänger i brygga vid plattformssänden.

Signalen upptäcks inte men orsaken oklar.

Se över signalglasen för bättre synbarhet.

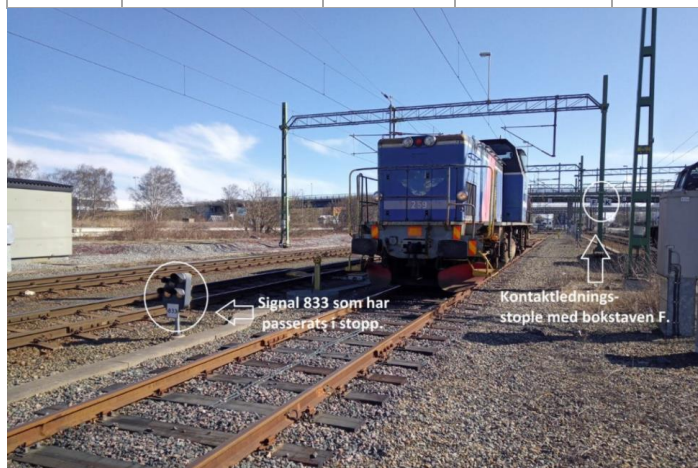
## G 833, Göteborg Skandiahamnen (4 händelser)

Signalen är normalplacerad till vänster.

Platsen används för lokuppställning. På kontaktledningsstolparna finns det bokstäver för placering av lok. Baserat på hur loken från olika JF kommer att avgå, beslutar Tkl var loken ska parkeras. Förarna kan tappa fokus på signalerna då de försöker rymmas inom ett område på 13 meter.

Problemet är lyft till Tkl, för att medvetandegöra dem om problembilden. Problemet är även lyft till TRV underhållsdistrikt med anmodan om att de ser över placeringen av framförallt område F.

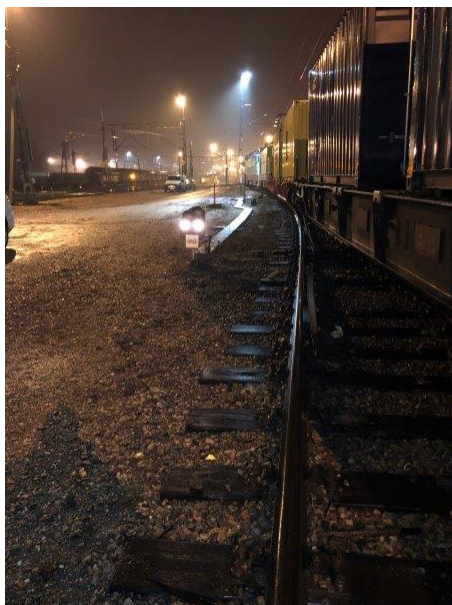
## H 310, Hallsberg rbg (4 händelser)

Markplacerad växlingsdvärgsignal.

Gäller för två spår och kan missuppfattas.

Information till järnvägsföretagen.

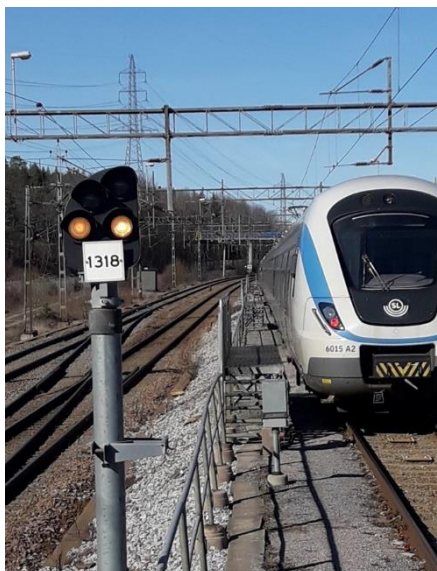
## So 1318, Ulriksdal (4 händelser)

Halvhögt placerad på stolpe.

Oklar problembild.

Berörda järnvägsföretag uppmanas att informera berörd personal om signalens placering och problembilden.

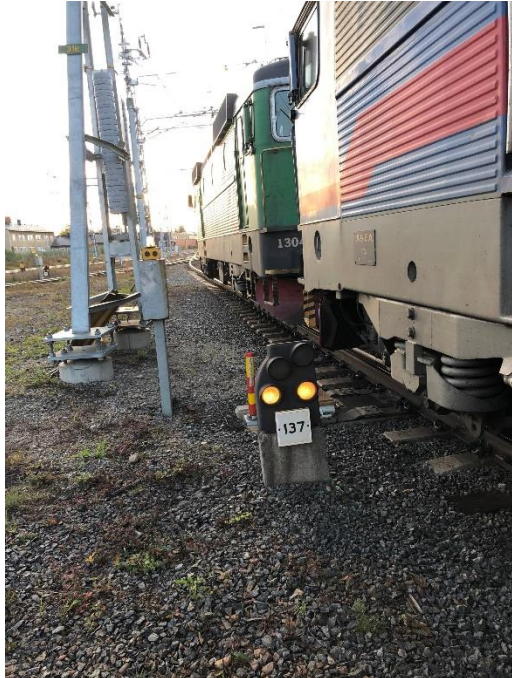
## Åg 137, Ånge (4 händelser)

Vänsterplacerad växlingsdvärgsignal.

Lågt stående sol kan bidra till att signalen är svår att se. Förarna ser förbi signalen och siktar mer på sin slutdestination (ex. vagnar på spår 5).

Berörda järnvägsföretag uppmanas att informera berörd personal om signalens placering och problembilden.

Kontrollera signalglasen.
