# Mång-OSPA 20 (200701–230630)

## Sammanställning 2023-08-07

Sammanställd av Nationella OSPA-gruppen

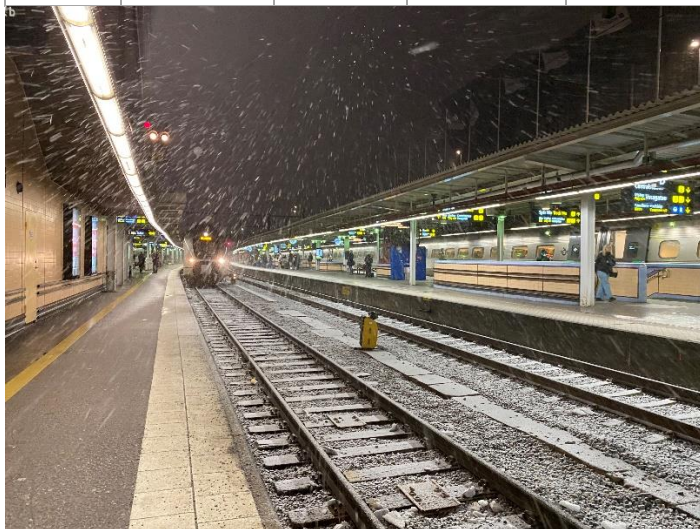
## Cst 367, Stockholm C (4 händelser)

Placerad i plattformstak.

Svår att se då spåret kurvar och sikten är skymd. Frågan är då hur man tolkat tre gröna eller grön blink till vänster i föregående signal? I ett av fallen har loket efter rundgång hamnat precis innanför, men föraren såg inte signalen, och drog fram till spår 12a.

OSPA-gruppen följer utvecklingen.

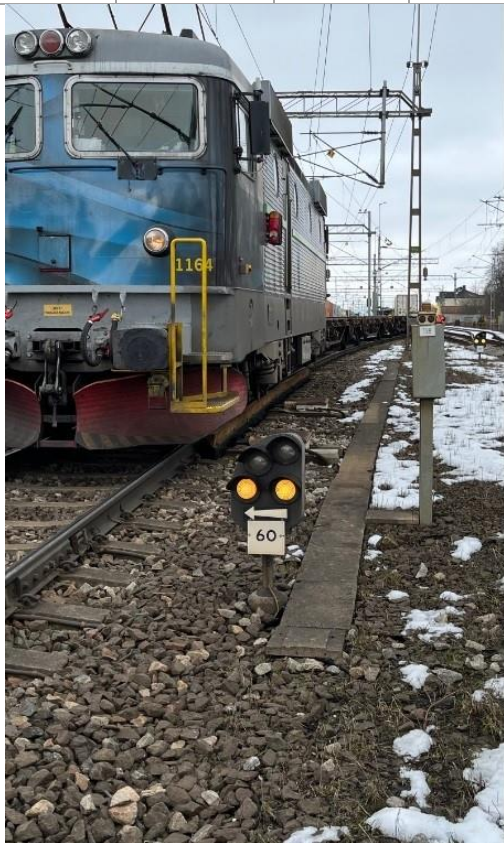
## F 60, Falköping C (4 händelser)

Högerplacerad växlingsdvärgsignal.

Högerplacerad växlingsdvärgsignal med gammal pilskyt.

Sätta upp ny pilskyt.

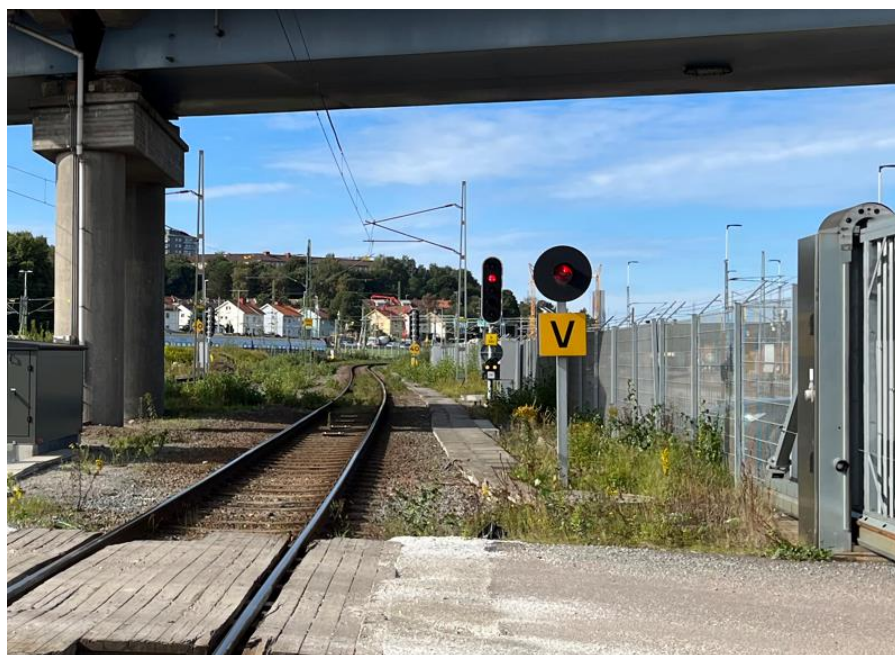
## G 351, Sävenäs rangerbangård (4 händelser)

Högerplacerad huvudljussignal med medgivandedvärgsignal, som står under en viadukt kort efter en plankorsning.

Kombinationen av högerplacering och att den står under viadukten i skuggan kan inverka på synbarheten samt att föregående växeldvärgsignal står på vänster sida.

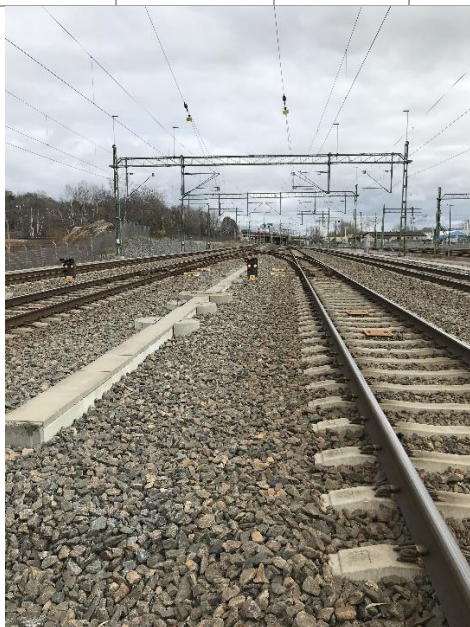
## G 617, Göteborg Kville (4 händelser)

Vänsterplacerad huvuddvärgsignal, placerad på marken, 100 m efter föregående vänsterplacerade huvuddvärgsignal (G 607).

Smälter in i bakgrunden och bristande uppmärksamhet.

Underhållsingenjören på området bedömer att det inte är något infra-fel på signalen.

Komplettera med bakgrundsskärm. Berörda järnvägsföretag uppmanas att informera berörd personal om signalens placering och problembilden.

Kompletteras med reflexram i september 2023.

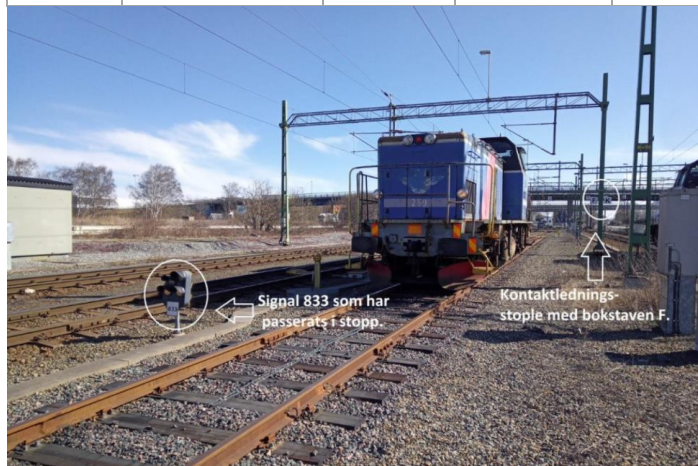
## G 833, Göteborg Skandiahamnen (4 händelser)

Signalen är normalplacerad till vänster.

Platsen används för lokuppställning. På kontaktledningsstolparna finns det bokstäver för placering av lok. Baserat på hur loken från olika JF kommer att avgå, beslutar Tkl var loken ska parkeras. Förarna kan tappa fokus på signalerna då de försöker rymmas inom ett område på 13 meter.

Problemet är lyft till Tkl, för att medvetandegöra dem om problembilden. Problemet är även lyft till TRV underhållsdistrikt med anmodan om att de ser över placeringen av framförallt område F.

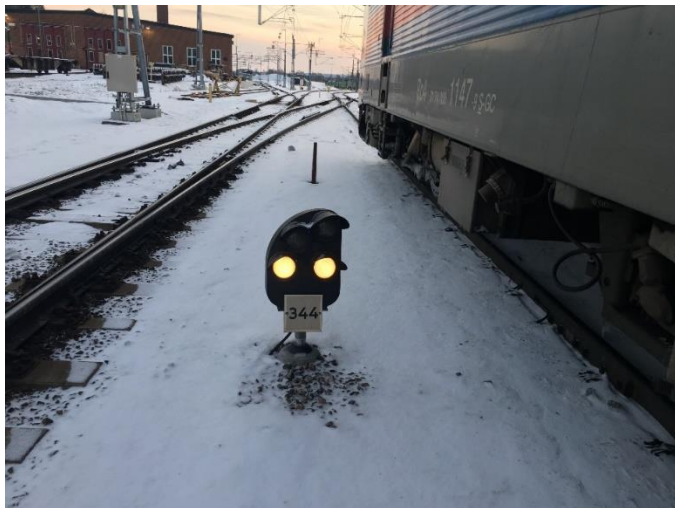
## H 344, Hallsberg rbg (4 händelser)

Markplacerad växlingsdvärgsignal.

Bristande fokus hos förarpersonal. Sikten på signalen är god, och signalens placering är inte problemet.

Berörda järnvägsföretag uppmanas att informera berörd personal om problembilden.

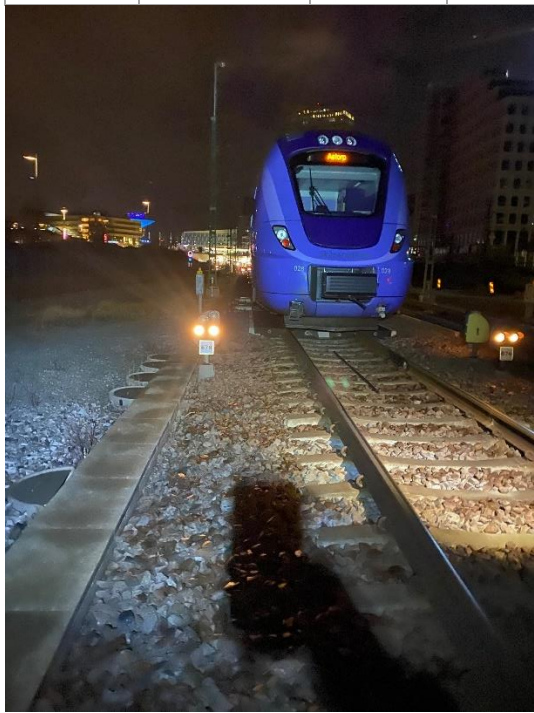
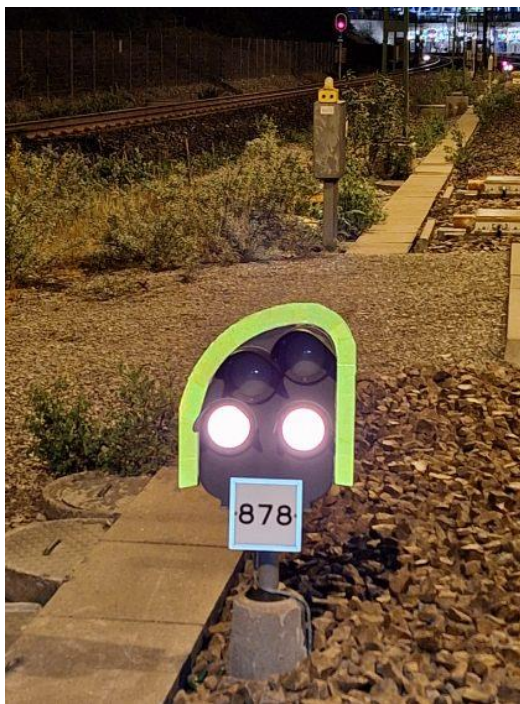
## M 878, Hyllie (4 händelser)

Signalen är normalplacerad till vänster om spåret på marken.

Kan bero på att signalen står förskjuten till vänster i färdriktningen jämfört med den "väg" av signaler man har från uppställningsspåren. Om det ligger tågväg (huvuddvärg) från ex Öresundsbron in mot Hyllie så är det en signal som föraren ser "på väg mot signal M 878. En teori är att man uppfattar "växlingsväg" dit och då missar 878 eftersom den är förskjuten till vänster.

Reflexram monterad, 230821.

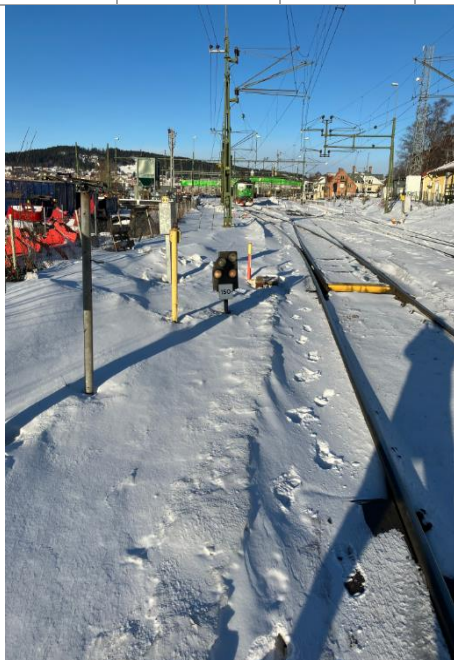
Normalplacerad växlingsdvärgsignal.
