Mång-OSPA 21 (210101–231231)

Sammanställning 2024-01-03

Sammanställd av Nationella OSPA-gruppen

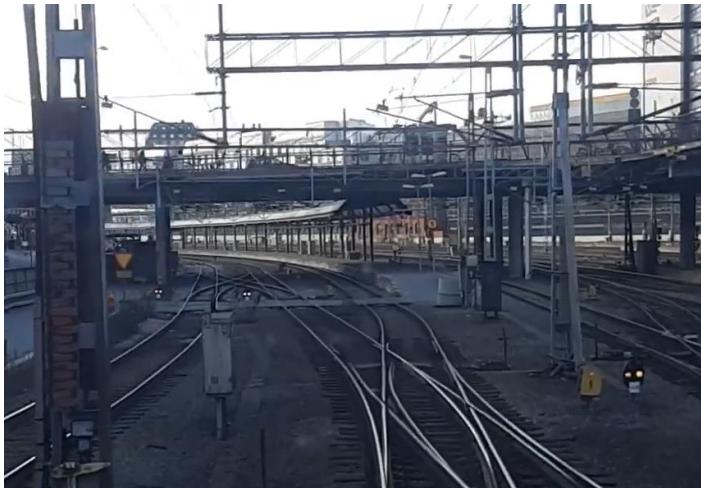
Cst 458, Stockholm C (6 händelser)

Vänsterplacerad växlingsvärgsignal.

Kombination av bristande uppmärksamhet och att man ska "vända bakom". Delvis skymd från spår 18.

Den inledande bedömningen är att dessa åtgärder haft positivt resultat. Ingen ny OSPA sedan förra mätperioden.

SJ har genomfört en informationskampanj om signalen till berörd personal. Man har även lagt till växlingstid på lokförarturerna för att reducera stressfaktorn vid rundgång med lok. Information har getts till Tkl om att förlänga växlingsvägen.

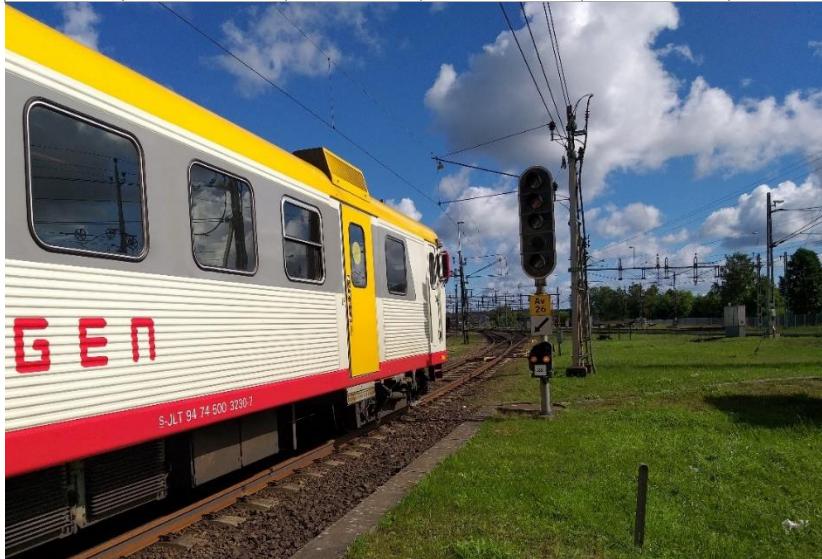
Av 26, Alvesta (5 händelser)

Infartssignal från Rydaholm. Placerad till höger om det enskilda spåret, för att uppnå bättre synbarhet på avstånd.

Signalen var Mång-OSPA signal tidigare, pilskylten sattes upp 2015. Oklart varför den har dykt upp igen men förändrat trafikupplägg kan ha påverkat.

Ingen ny OSPA sedan förra mätperioden.

Berörda järnvägsföretag uppmanas att informera berörd personal om signalens placering och problembilden.

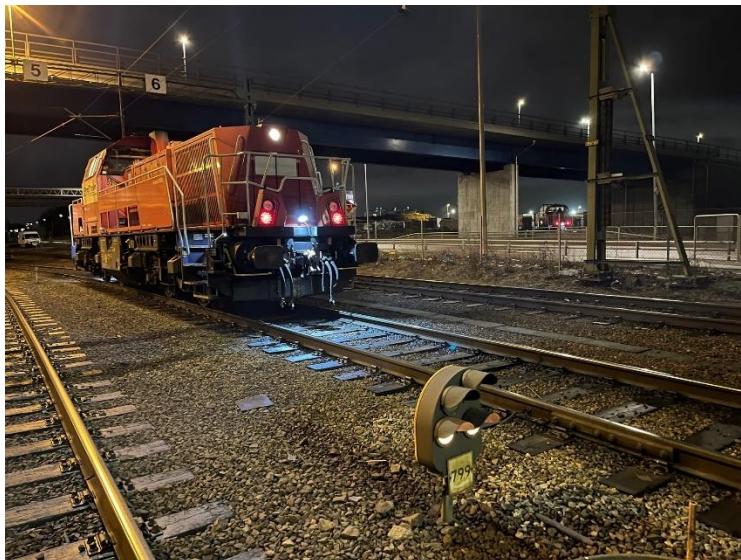
G 799, Göteborg Skandiahamnen (5 händelser)

Vänsterplacerad växlingsvärgsignal.

Signalen är skymd bakom en betongpelare, syns först när rörelsen är nära in på signalen.

Kontrollerar signalens placering.

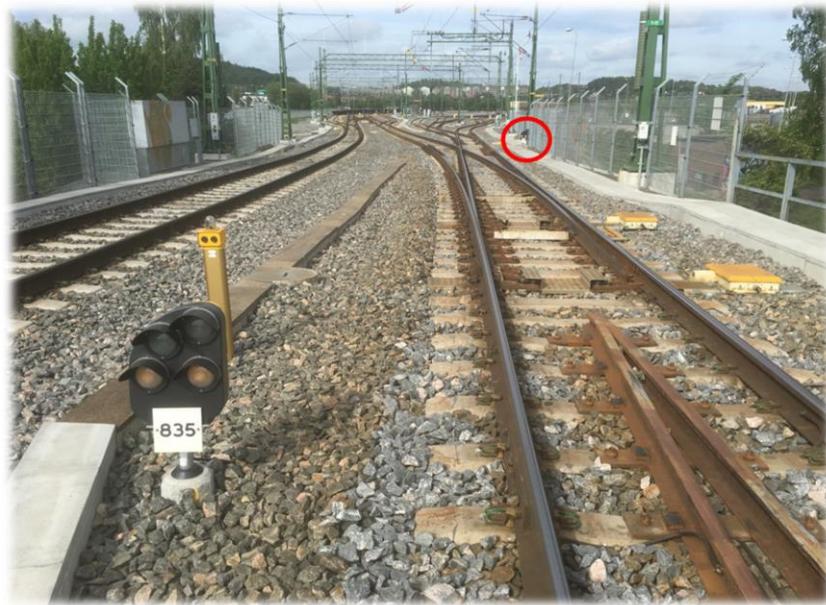
G 837, Göteborg (5 händelser)

G 837 inringad i bakgrunden

Högerplacerad växlingsvärgsignal strax efter växlingsvärgsignal G 835 i riktning från Pölsebo in till bangården Göteborg Kville. G 835 är vänsterplacerad.

Strax innan denna signal finns en annan växlingsvärgsignal som är placerad till vänster om spåret. Signaler på olika sidor av spåret kan innebära att någon missas av förare/signalgivare.

Undersöka om signalen behövs för att genomföra växling.

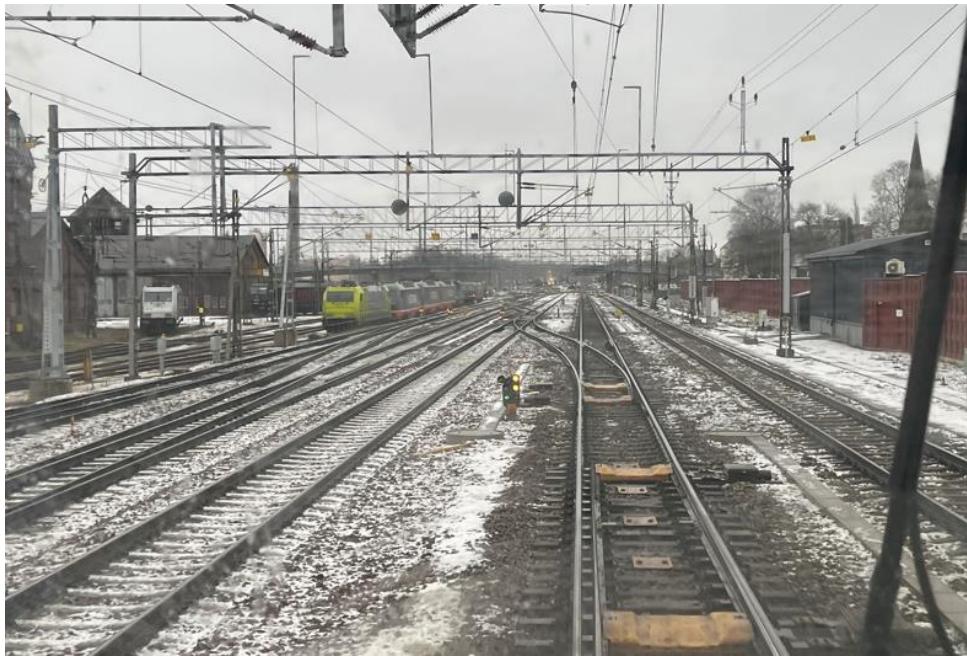
H 116, Hallsberg pbг (5 händelser)

Markplacerad huvudvärgsignal.

H 116 är förvisso normalt placerad till vänster om spåret, men har visat sig vara svår att se i vissa fall.

Huvudvärgsignalen och dess utseende med liten stopplykta härstammar till stor del från tågs avgång från sidospår (eller i alla fall inte från de raka huvudspåren). Då stod tåget stilla framför signalen och föraren gjorde sig redo för avgång.

I takt med nya krav på ökad kapacitet, har man i de moderna ställverken vid samtidiga rörelsevägar valt att ersätta slutpunktsstoplyktor med huvudvärgsignaler. Det har bl.a. att göra med att det är den enda signalen som enligt signalreglerna kan stå på kort avstånd framför nästa signal (oftast 100 m vid 10-övervakning). I dessa fall närmar sig tåget i "full fart" mot sin tågvägs slutpunkt, vilken då kan vara svår att se eftersom signalen oftast är lågt placerad och har den lilla stopplykten.

Åtgärden är ännu inte genomförd, OSPA-gruppen följer upp.

OSPA-gruppen har rekommenderat underhållsdistriktet att förse signalen med en stor stopplykta, för att öka uppmärksamhetsvärdet.

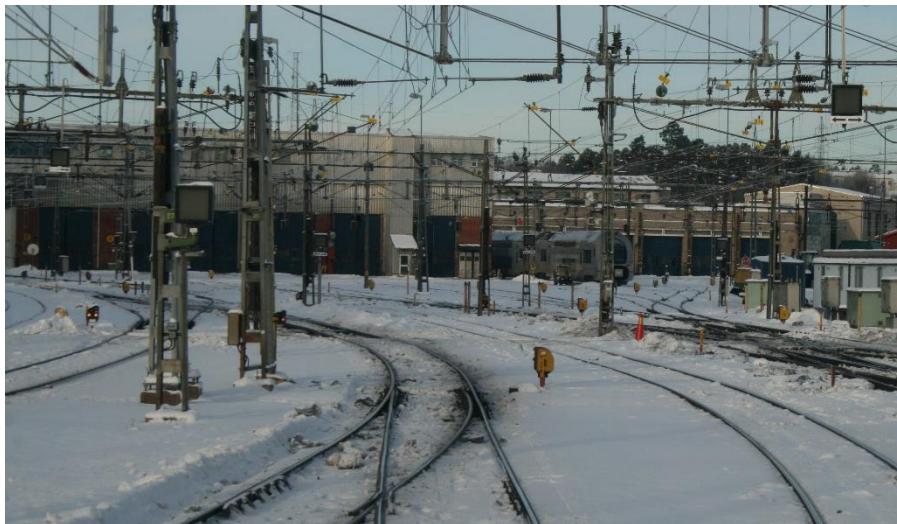
Hgl 206, Hagalund (5 händelser)

Vänsterplacerad växlingsdvärgsignal, på marken.

Spåren kurvar, och signalen skyms delvis av kontaktledningsstolpar. Därtill signaleras rörelserna genom vakuumanläggningen med rangersignalen, som kan splittra fokus.

Berörda järnvägsföretag uppmanas att informera berörd personal om signalens placering och problembilden. Signalen förses med en reflexskärm.

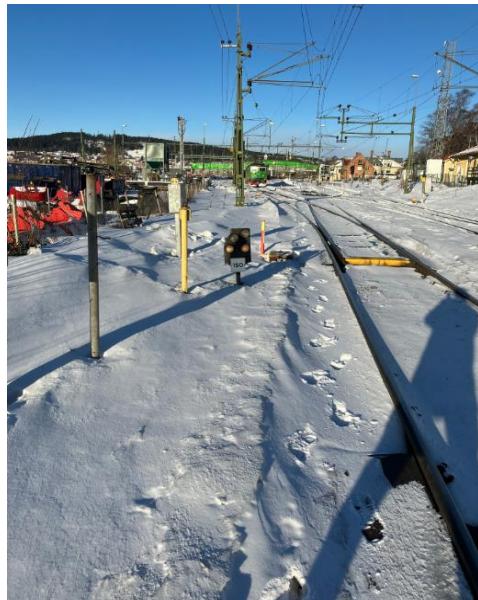
Ös 150, Östersund (4 händelser)

Normalplacerad växlingsdvärgsignal.

Under vissa förhållanden svårt att se signalbild.

OSPA-gruppen föreslår att linser rengörs. Ett test med att öka spänningen på signallamporna med individuell injustering kommer att genomföras i Hässleholm och faller det väl ut kommer det att bli en åtgärd på fler ställverk 65.

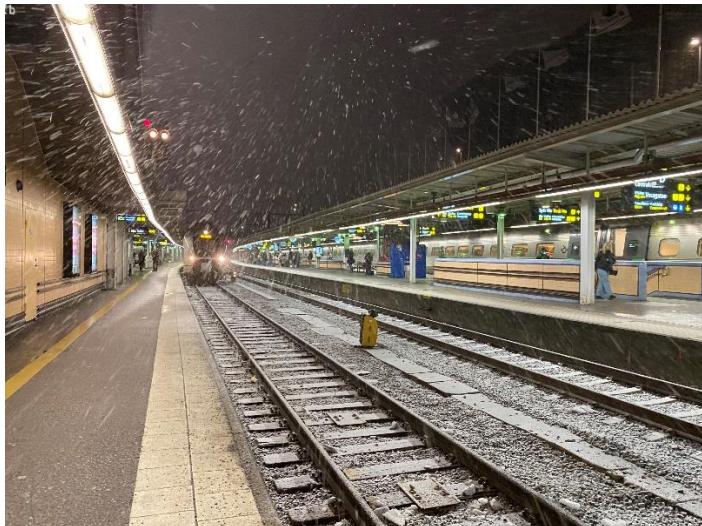
Cst 367, Stockholm C (4 händelser)

Placerad i plattformstak.

Svår att se då spåret kurvar och sikten är skymd. Frågan är då hur man tolkat tre gröna eller grön blink till vänster i föregående signal? I ett av fallen har loket efter rundgång hamnat precis innanför, men föraren såg inte signalen, och drog fram till spår 12a.

OSPA-gruppen följer utvecklingen. Ingen ny OSPA sedan förra mätperioden.

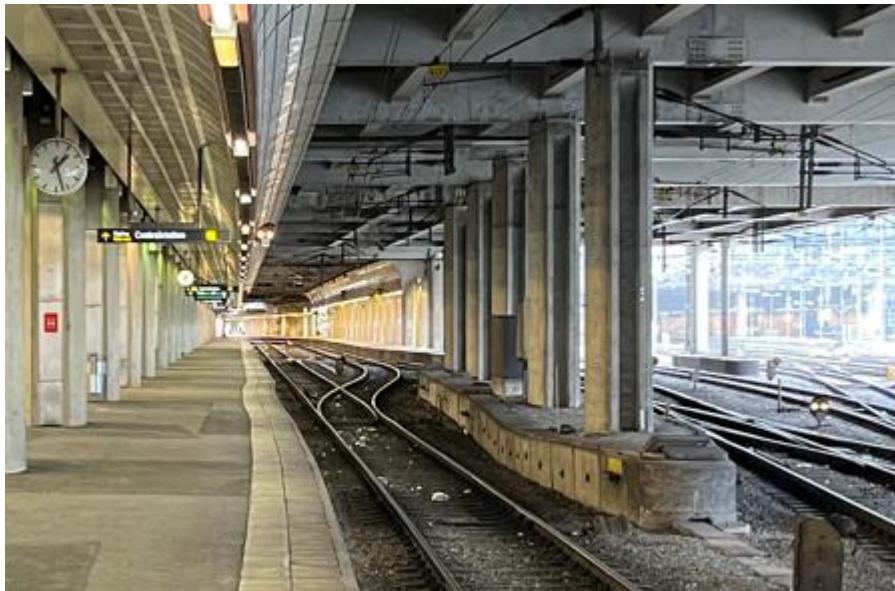
Cst 401, Stockholm C (4 händelser)

Cst 401 är placerad vid spår 8 i norra änden, strax efter att spåren går in under Kungsbron (norrifrånen).

Signalen drunknar i belysningen som går parallellt och på så sätt försämrar sikten.

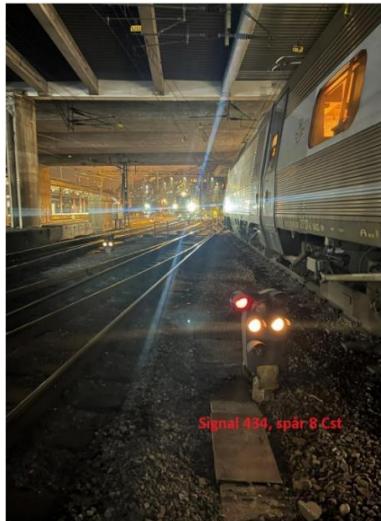
Cst 434, Stockholm C (4 händelser)

Vänsterplacerad huvudvärgsignal på marken.

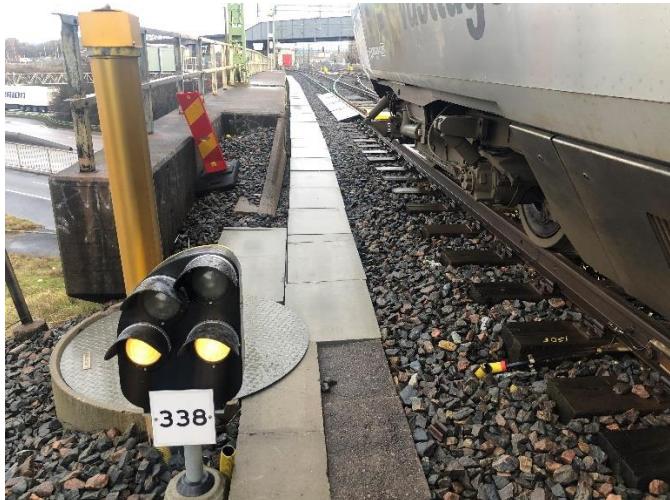
G 338, Göteborg C (4 händelser)

Vänsterplacerad växlingsvärgsignal.

Ny signal som delvis har fallit utanför synfältet, kan bero på att den delvis skyms av en stoppbock på ett intilliggande spår. Kort innan står också en växeldvärgsignal som kan visa lodrätt fastän 338 visar stopp, skymd av stoppbocken.

Ingen ny OSPA sedan förra mätperioden.

Berörda järnvägsföretag uppmanades att informera berörd personal om signalens placering och problembilden. Det har genomförts platsbesök med deltagare från lokförarforum väst. Trafikverket undersöker möjligheterna att höja eller flytta signalen för att på så sätt ge bättre siktbarhet. På kort sikt förses signalen med en reflexram.

Åtgärdas september 2023.

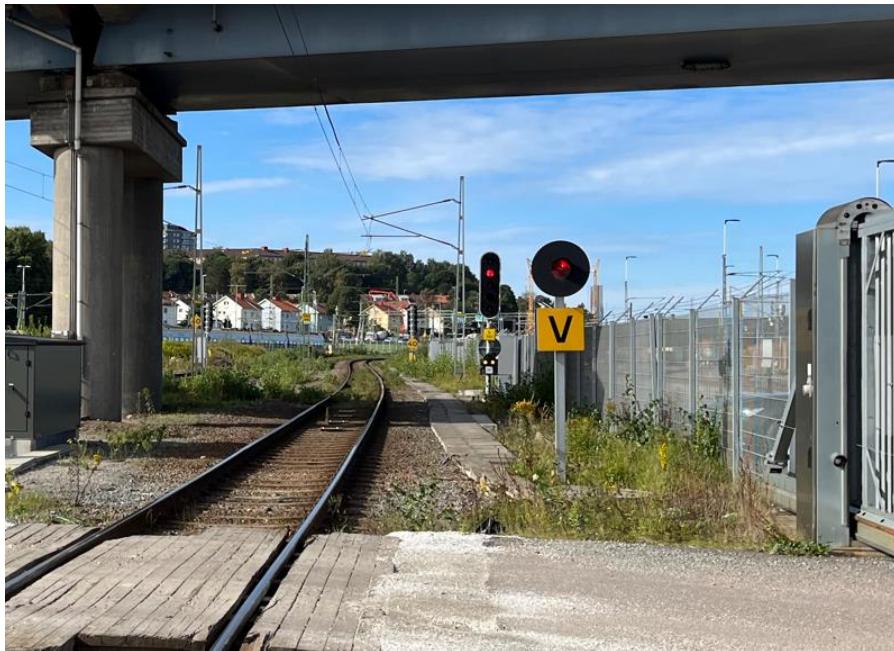
G 351, Sävenäs rangerbangård (4 händelser)

Högerplacerad huvudljussignal med medgivandedvärgsignal, som står under en viadukt kort efter en plankorsning.

Kombinationen av högerplacering och att den står under viadukten i skuggan kan inverka på synbarheten samt att föregående växeldvärgsignal står på vänster sida.

Ingen ny OSPA sedan förra mätperioden.

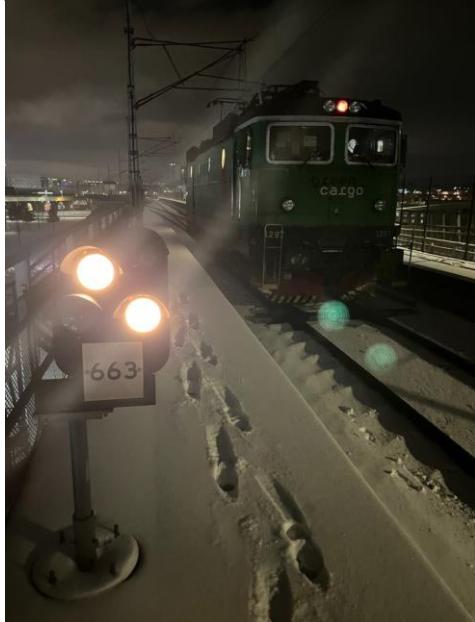
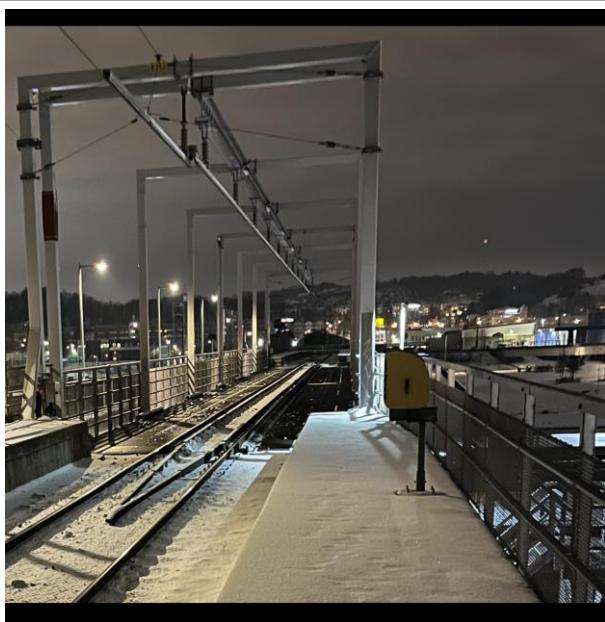
G 663, Göteborg Kville (4 händelser)

Signalen är normalplacerad till vänster.

Signal 663 på Marieholmsbron är svår att upptäcka på längre avstånd eftersom den skyms av en stålbalk till en brokonstruktion.

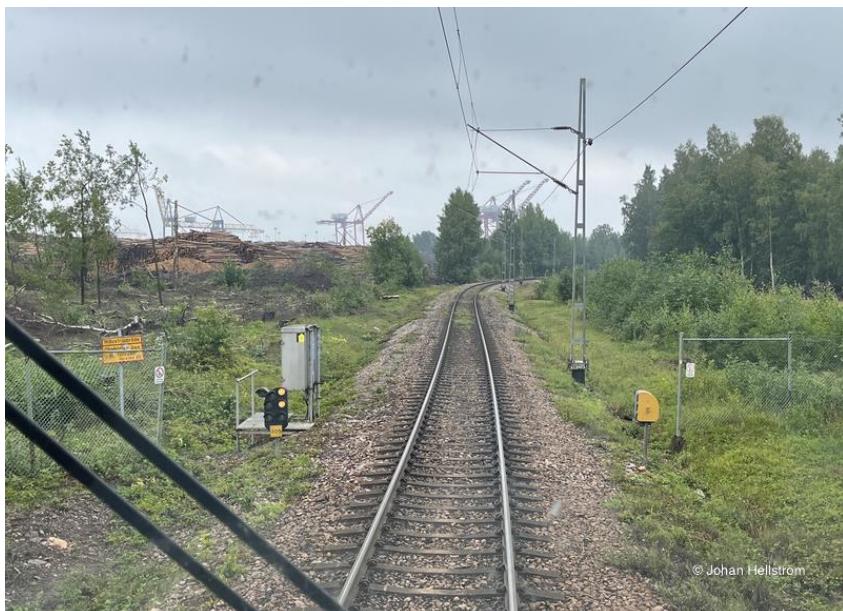
Gä 305, Gävle Fliskär (4 händelser)

Markplacerad huvudvärgsignal.

Oklar problembild, där anläggningen Gävle-Fliskär har en egen utformning ur ett signaltekniskt perspektiv. Ingen ATC på sträckan.

Inga förslag till åtgärder är framtagna då problembilden är oklar.

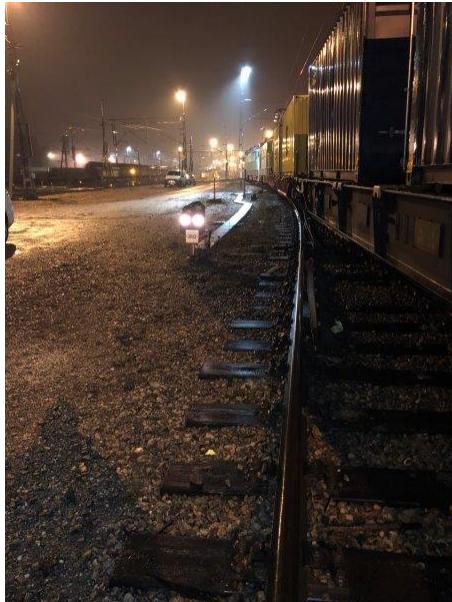
H 310, Hallsberg rbg (4 händelser)

Markplacerad växlingsvärgsignal.

Gäller för två spår och kan missuppfattas.

Information till järnvägsföretagen.

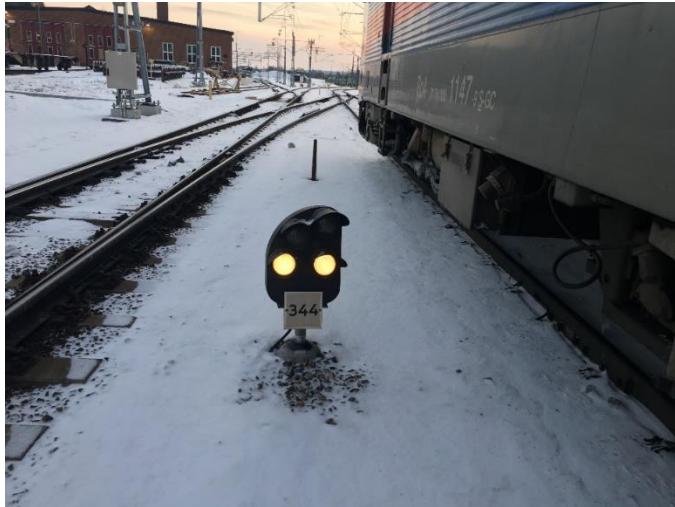
H 344, Hallsberg rbg (4 händelser)

Markplacerad växlingsvärgsignal.

Bristande fokus hos förarpersonal. Sikten på signalen är god, och signalens placering är inte problemet.

Ingen ny OSPA sedan förra mätperioden.

Berörda järnvägsföretag uppmanas att informera berörd personal om problembilden.

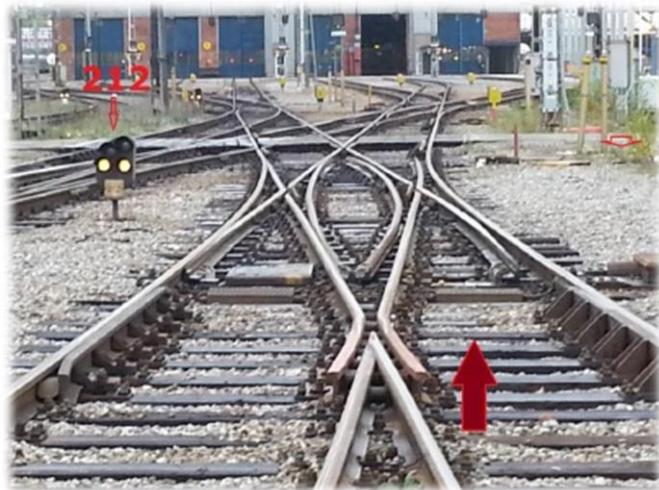
Hgl 212, Hagalund (4 händelser)

Vänsterplacerad växlingsvärgsignal, på marken. Signalen reglerar rörelse genom en dubbel korsningsväxel.

Kan vara kunskapsbrist om vilket spår signalen gäller för.

Kommer växlingen från det högra spåret in i växeln, kan en få intrycket av att signalen inte gäller för det egna spåret.

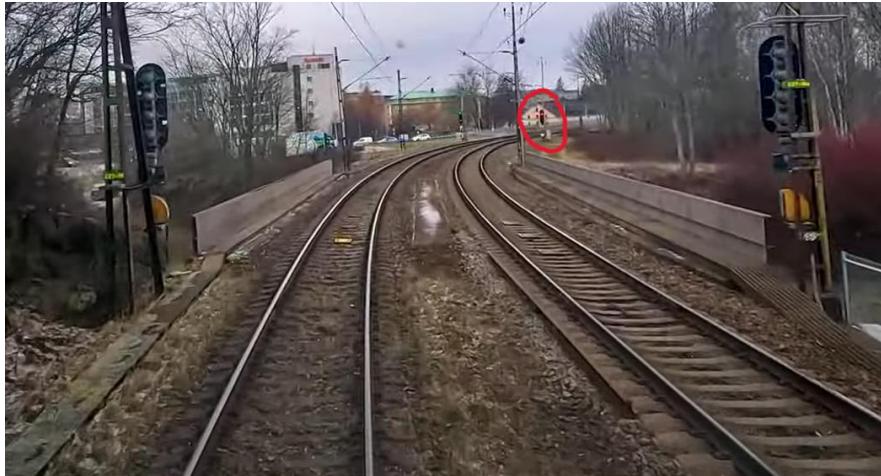
Lp 157, Linköping C (4 händelser)

Högerplacerad huvudsignal.

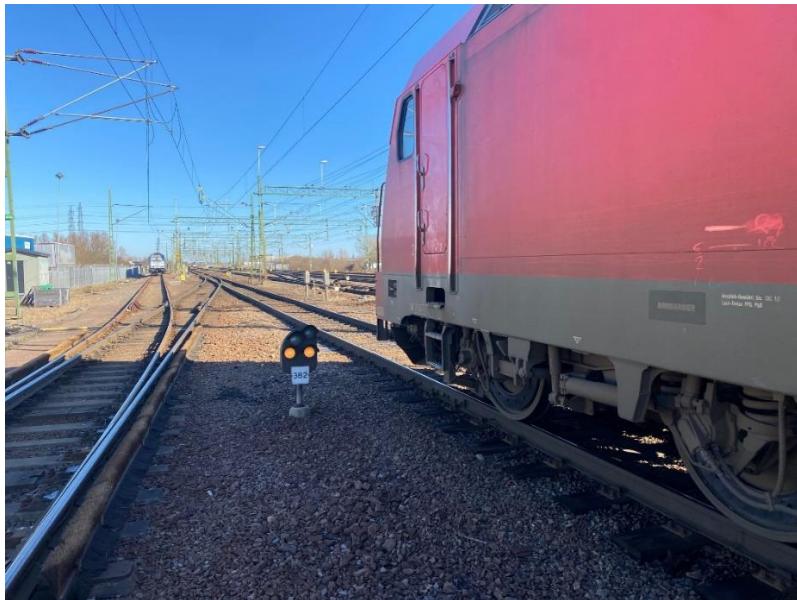
M 382, Malmö godsbangård (4 händelser)

Vänsterplacerad växlingsvärgsignal, på marken.

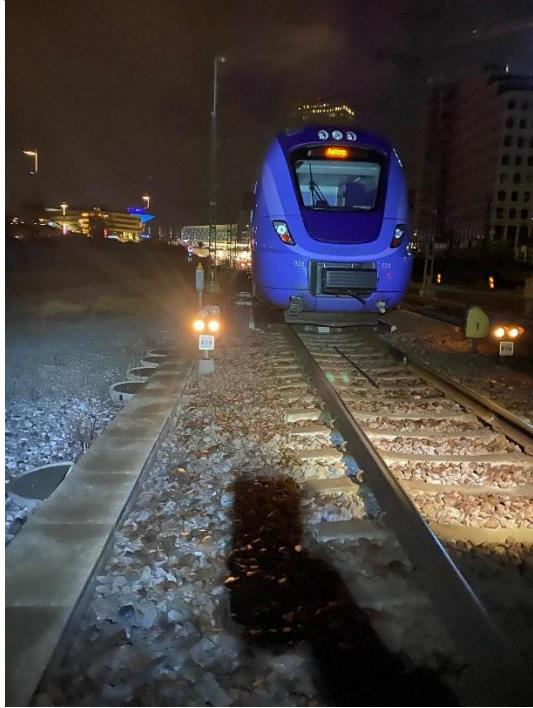
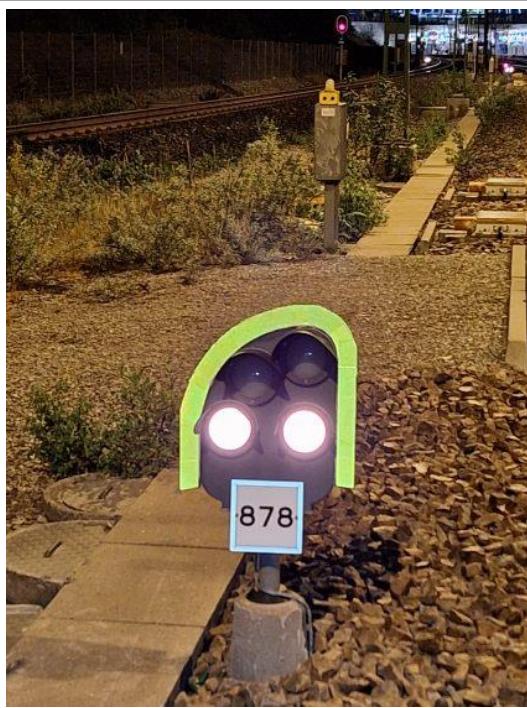
M 878, Hyllie (4 händelser)

Signalen är normalplacerad till vänster om spåret på marken.

Kan bero på att signalen står förskjuten till vänster i färdriktningen jämfört med den "väg" av signaler man har från uppställningsspåren. Om det ligger tågväg (huvuddvärg) från ex Öresundsbron in mot Hyllie så är det en signal som föraren ser "på väg mot signal M 878. En teori är att man uppfattar "växlingsväg" dit och då missar 878 eftersom den är förskjuten till vänster.

Ingen ny OSPA.

Reflexram monterad, 230821.

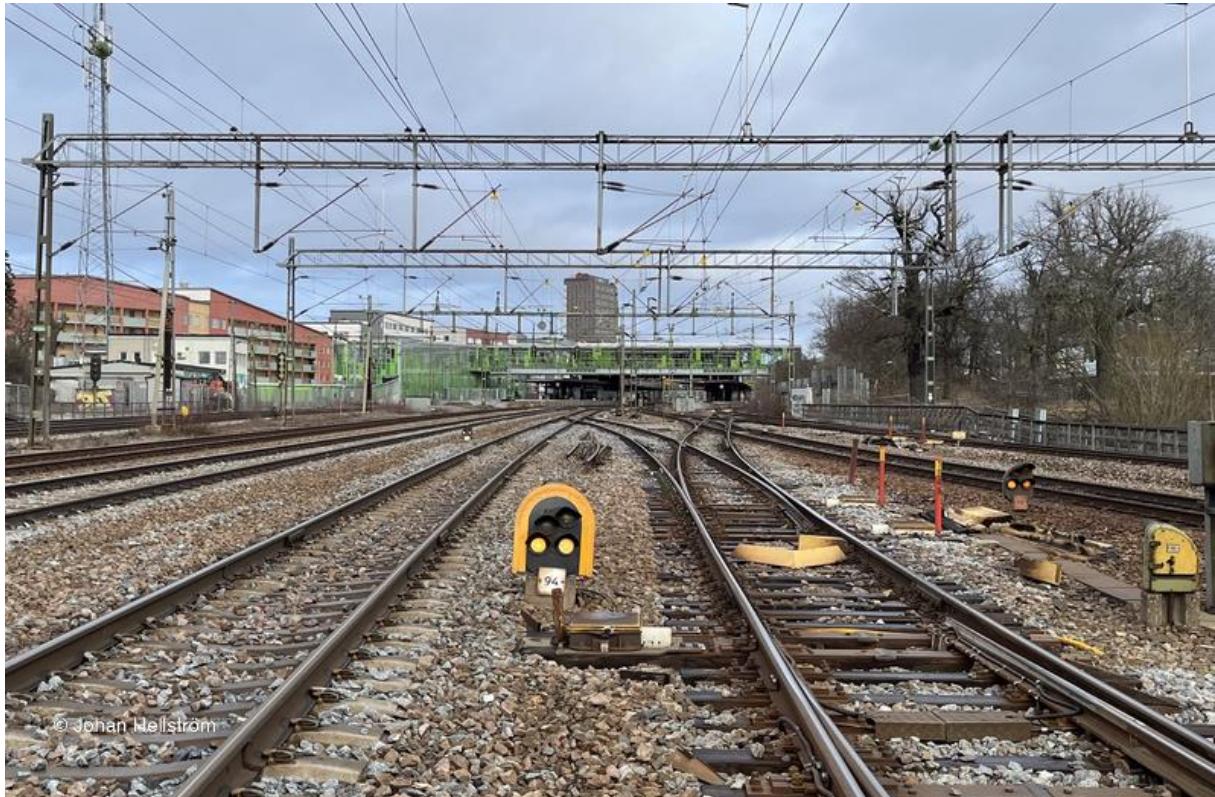
Äs 94, Älvsjö (4 händelser)

Signalen är normalt placerad, till vänster av spåret, och reglerar i huvudsak rörelser ut från Älvsjödepån och dess uppställningsbangård.

Av kapacitetsskäl ställer tågklareraren ibland växlingsväg till Äs 94 som delsträcka mot spår 7 eller 8. Brister lokföraren i uppmärksamhet och förutsätter en längre växlingsväg uppstår lätt en OSPA A-händelse. Det är inte möjligt att ställa växlingsväg fram till Äs 94 om konflikt föreligger med tågväg till/från spår 6–7.

Information om signalen och händelserna lämnades i samband med repetitionsutbildning hos det järnvägsföretag som då bedrev pendeltågstrafiken.

Signalen har sedermera försetts med en gul reflexbård (efter dansk förebild), men det utförande som gjorts följer inte den planerade varianten.
