Mång-OSPA 22 (210701–240630)

Sammanställning 2024-08-05

Sammanställd av Nationella OSPA-gruppen

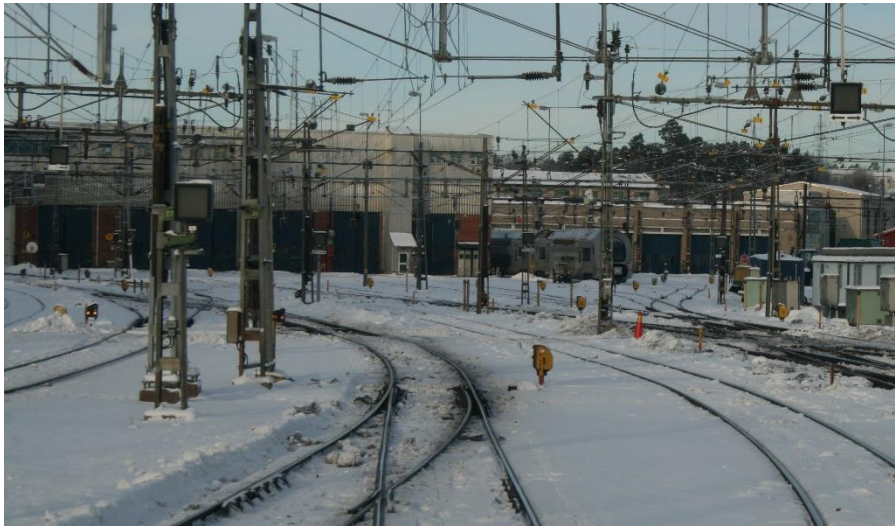
Hgl 206, Hagalund (6 händelser)

Vänsterplacerad växlingsdvärgsignal, på marken.

Spåren kurvar, och signalen skymms delvis av kontaktledningsstolpar. Därtill signaleras rörelserna genom vakuumanläggningen med rangersignalen, som kan splittra fokus.

Berörda järnvägsföretag uppmanas att informera berörd personal om signalens placering och problembilden. Signalen förses med en reflexskärm.

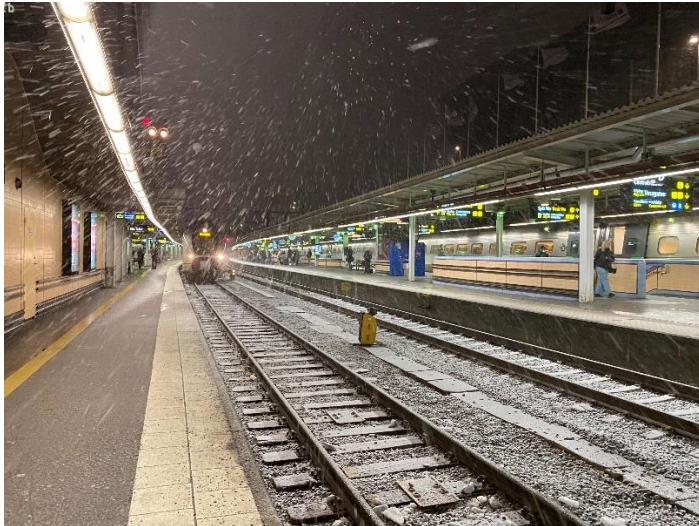
Cst 367, Stockholm C (5 händelser)

Placerad i plattformstak.

Svår att se då spåret kurvar och sikten är skymd. Frågan är då hur man tolkat tre gröna eller grön blink till vänster i föregående signal? I ett av fallen har loket efter rundgång hamnat precis innanför, men föraren såg inte signalen, och drog fram till spår 12a.

OSPA-gruppen följer utvecklingen.

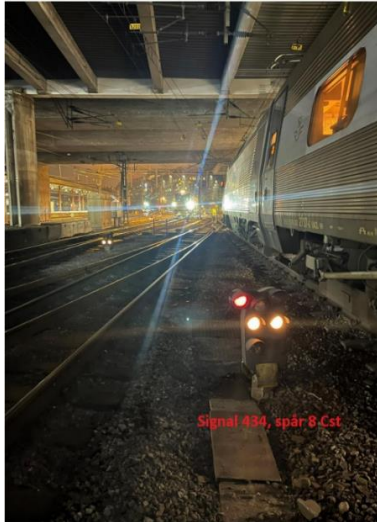
Cst 434, Stockholm C (5 händelser)

Vänsterplacerad huvuddväragsignal på marken.

Beror förmodligen inte på signalplaceringen.

Berörda järnvägsföretag uppmanas att informera berörd personal om signalens placering och problembilden.

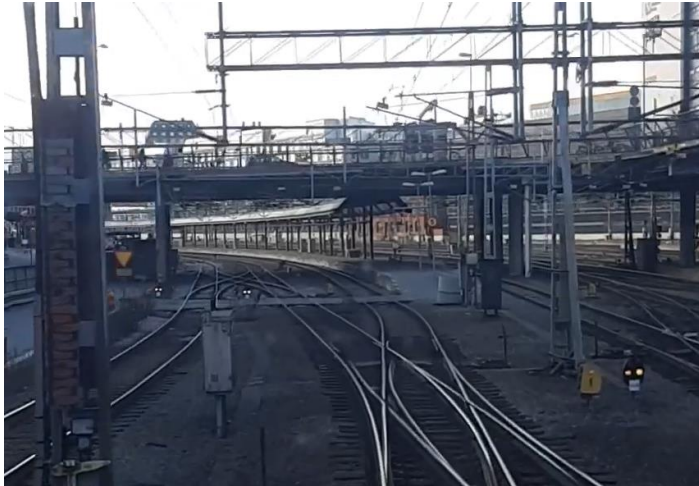
Cst 458, Stockholm C (5 händelser)

Vänsterplacerad växlingsdvärgsignal.

Kombination av bristande uppmärksamhet och att man ska "vända bakom". Delvis skymd från spår 18.

SJ har genomfört en informationskampanj om signalen till berörd personal. Man har även lagt till växlingstid på lokförarturerna för att reducera stressfaktorn vid rundgång med lok. Information har getts till Tkl om att förlänga växlingsvägen.

Den inledande bedömningen är att dessa åtgärder haft positivt resultat. Ingen ny OSPA sedan förra mätperioden.

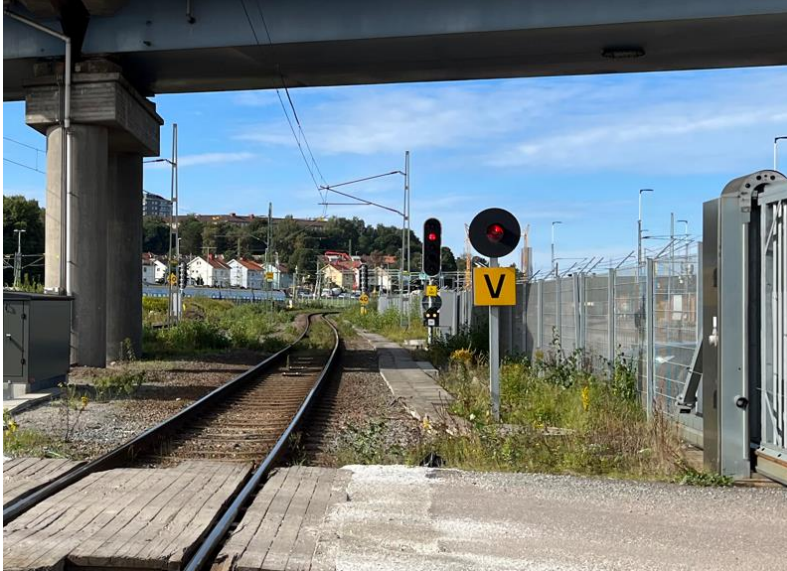
G 351, Sävenäs rangerbangård (5 händelser)

Högerplacerad huvudljussignal med medgivandedvärgsignal, som står under en viadukt kort efter en plankorsning.

Kombinationen av högerplacering och att den står under viadukten i skuggan kan inverka på synbarheten samt att föregående växlingsdvärgsignal står på vänster sida.

Berörda järnvägsföretag uppmanas att informera berörd personal om signalens placering och problembilden.

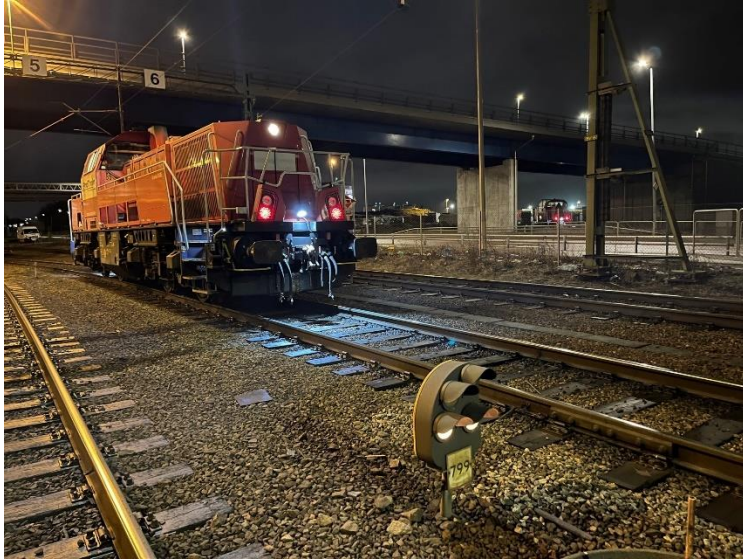
G 799, Göteborg Skandiahamnen (5 händelser)

Vänsterplacerad växlingsdvärgsignal.

Signalen är skydd bakom en betongpelare, syns först när rörelsen är nära inpå signalen.

Kontrollerar signalens placering. Ingen ny OSPA sedan förra mätperioden.

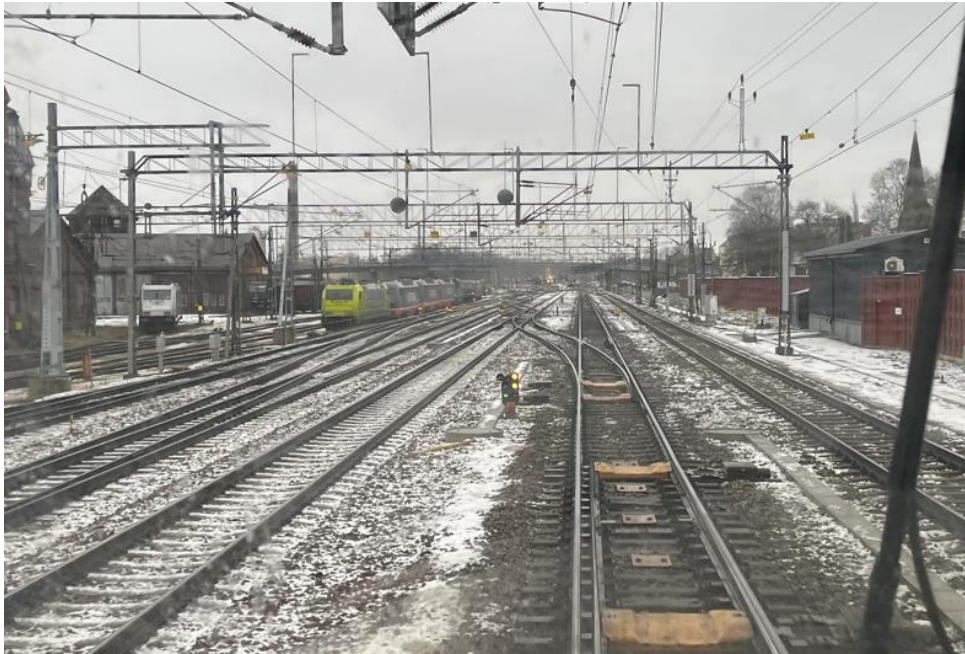
H 116, Hallsberg pbg (5 händelser)

Markplacerad huvuddvärgsignal.

H 116 är förvisso normalt placerad till vänster om spåret, men har visat sig vara svår att se i vissa fall.

Huvuddvärgsignalen och dess utseende med liten stopplykta härstammar till stor del från tågs avgång från sidospår (eller i alla fall inte från de raka huvudspåren). Då stod tåget stilla framför signalen och föraren gjorde sig redo för avgång.

I takt med nya krav på ökad kapacitet, har man i de moderna ställverken vid samtidiga rörelsevägar valt att ersätta slutpunktsstopplykter med huvuddvärgsignaler. Det har bl.a. att göra med att det är den enda signalen som enligt signalreglerna kan stå på kort avstånd framför nästa signal (oftast 100 m vid 10-övervakning). I dessa fall närmar sig tåget i "full fart" mot sin tågvägs slutpunkt, vilken då kan vara svår att se eftersom signalen oftast är lågt placerad och har den lilla stopplyktan.

OSPA-gruppen har rekommenderat underhållsdistriktet att förse signalen med en stor stopplykta, för att öka uppmärksamhetsvärdet.

Åtgärden är ännu inte genomförd, OSPA-gruppen följer upp. Ingen ny OSPA sedan förra mätperioden.

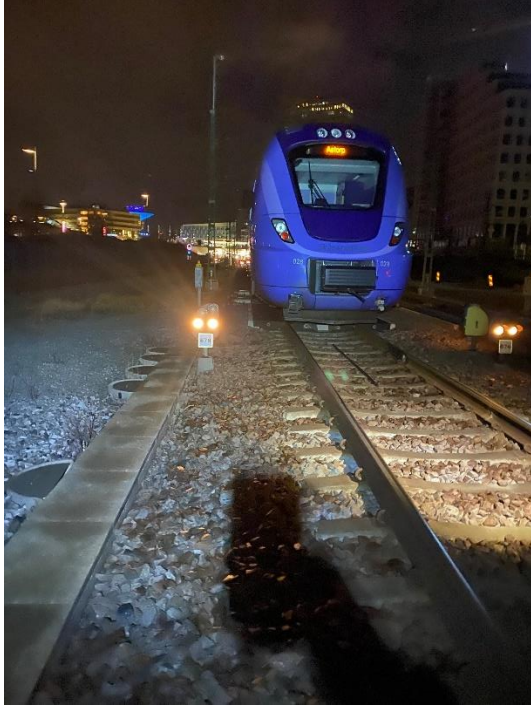
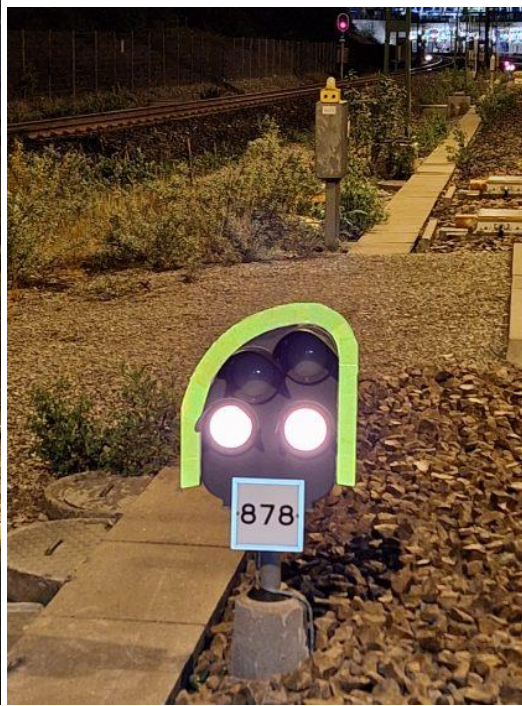
M 878, Hyllie (5 händelser)

Signalen är normalplacerad till vänster om spåret på marken.

Kan bero på att signalen står förskjuten till vänster i färdriktningen jämfört med den "väg" av signaler man har från uppställningsspåren. Om det ligger tågväg (huvuddvärg) från ex Öresundsbron in mot Hyllie så är det en signal som föraren ser "på väg mot signal M 878. En teori är att man förväntar sig "växlingsväg" dit och då missar 878 eftersom den är förskjuten till vänster.

En ny OSPA har inträffat efter att ramen har monterats.

Reflexram monterad, 230821.

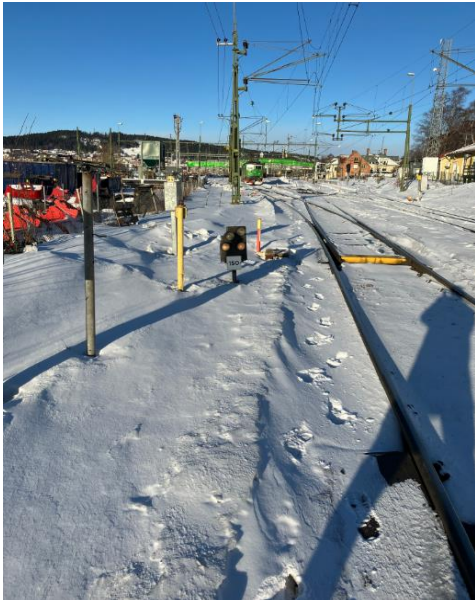
Ös 150, Östersund (5 händelser)

Normalplacerad växlingsdvärgsignal.

Under vissa förhållanden svårt att se signalbild.

Ett test med att öka spänningen på signallamporna med individuell injustering kommer att genomföras i Hässleholm och faller det väl ut kommer det att bli en åtgärd på fler ställverk 65.

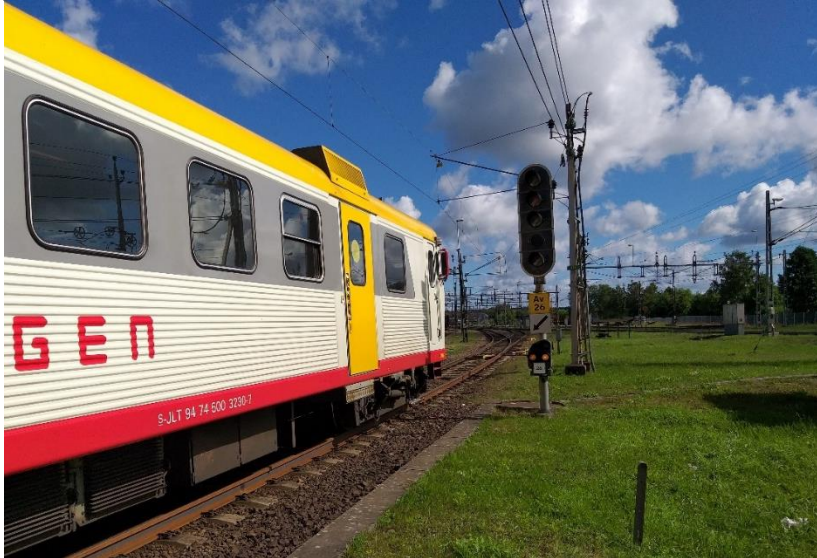
Av 26, Alvesta (4 händelser)

Infartssignal från Rydaholm. Placerad till höger om det enskilda spåret, för att uppnå bättre synbarhet på avstånd.

Signalen var Mång-OSPA signal tidigare, pilskylten sattes upp 2015. Oklart varför den har dykt upp igen men förändrat trafikupplägg kan ha påverkat.

Berörda järnvägsföretag uppmanas att informera berörd personal om signalens placering och problembilden.

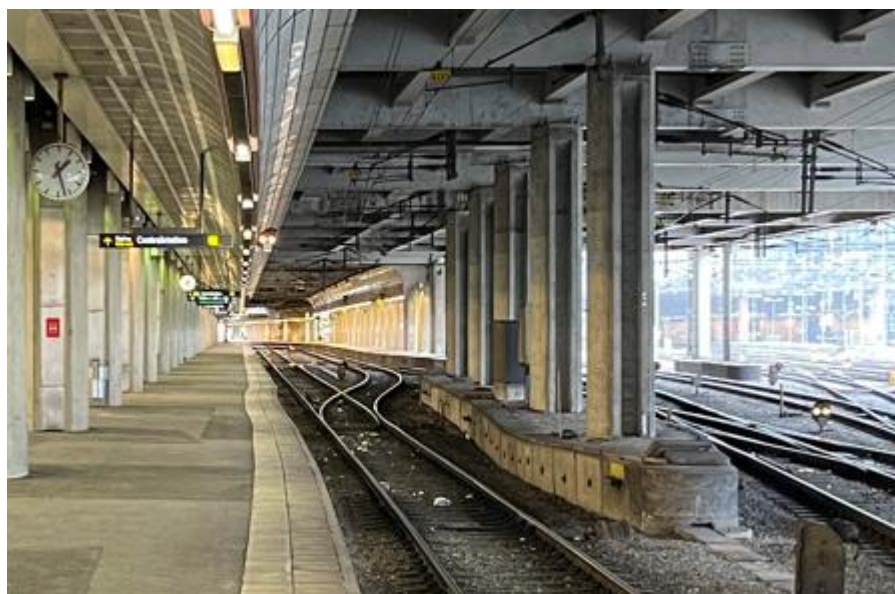
Cst 401, Stockholm C (4 händelser)

Cst 401 är placerad vid spår 8 i norra änden, strax efter att spåren går in under Kungsbron (norrifrån).

Signalen drunknar i belysningen som går parallellt och på så sätt försämrar sikten.

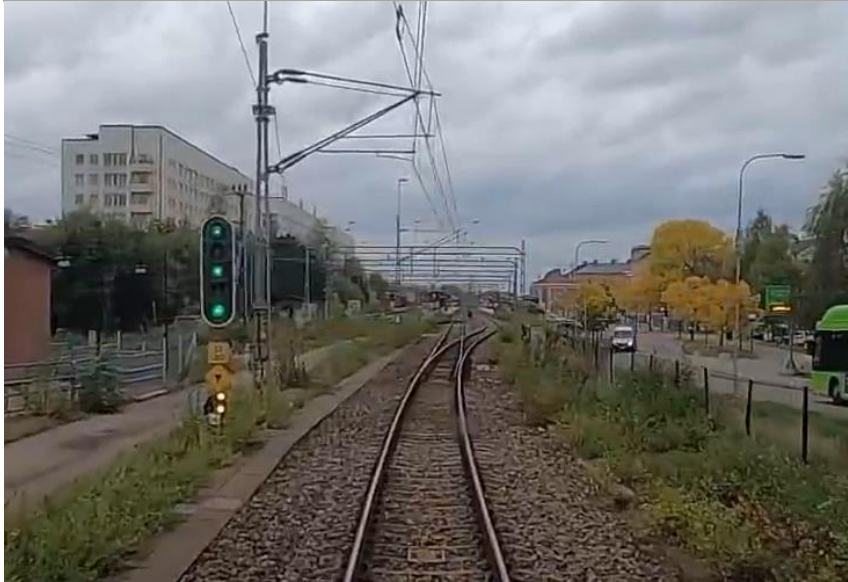
Et 30, Eskilstuna C (4 händelser)

Vänster om spår 2.

Ej infrastrukturrelaterat.

Berörda järnvägsföretag uppmanas att informera berörd personal om signalens placering och problembilden.

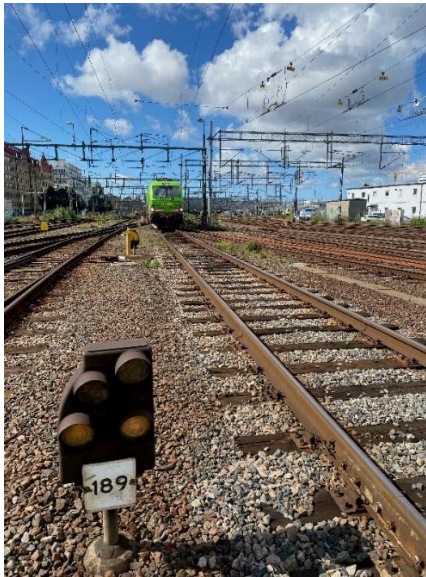
G 189, Göteborg C (4 händelser)

Vänsterplacerad, mellan "O-gruppen" och plattformarna på Göteborg C.

Förväntan om växlingsväg hela vägen till "hallen" (plattform alltså), och att man då agerat på lodrätt i föregående dvärg och slutat att titta.

Berörda järnvägsföretag uppmanas att informera berörd personal om signalens placering och problembilden.

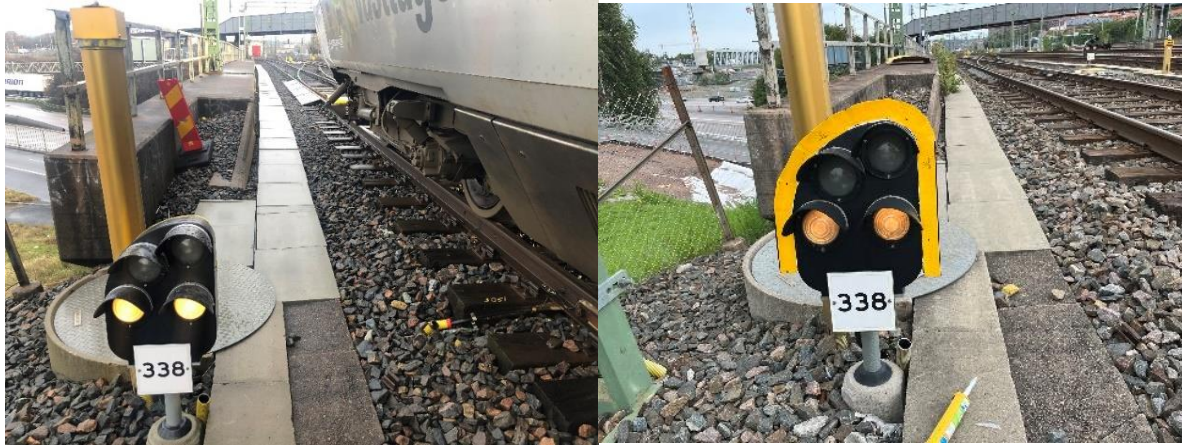
G 338, Göteborg C (4 händelser)

Vänsterplacerad växlingsdvärgsignal.

Ny signal som delvis har fallit utanför synfältet, kan bero på att den delvis skymms av en stoppbock på ett intilliggande spår. Kort innan står också en växeldvärgsignal som kan visa lodrätt fastän 338 visar stopp, skymd av stoppbocken.

Berörda järnvägsföretag uppmanades att informera berörd personal om signalens placering och problembilden. Det har genomförts platsbesök med deltagare från lokförarforum väst. Trafikverket undersöker möjligheterna att höja eller flytta signalen för att på så sätt ge bättre siktbarhet. På kort sikt förses signalen med en reflexram.

Åtgärdas september 2023.

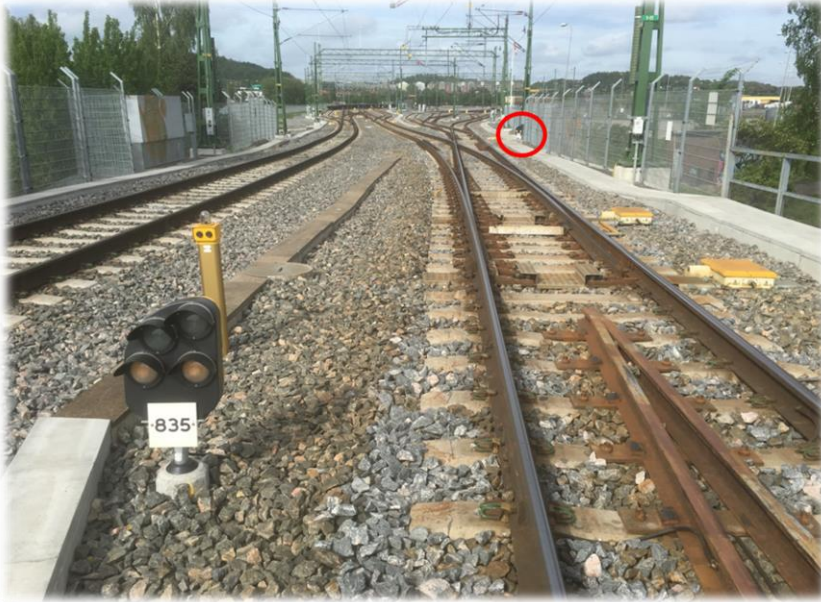
G 837, Göteborg (4 händelser)

G 837 inringad i bakgrunden

Högerplacerad växlingsdvärgsignal strax efter växlingsdvärgsignal G 835 i riktning från Pölsebo in till bangården Göteborg Kville. G 835 är vänsterplacerad.

Strax innan denna signal finns en annan växlingsdvärgsignal som är placerad till vänster om spåret. Signaler på olika sidor av spåret kan innebära att någon missas av förare/signalgivare. Ingen ny OSPA sedan förra mätperioden.

Undersöka om signalen behövs för att genomföra växling.

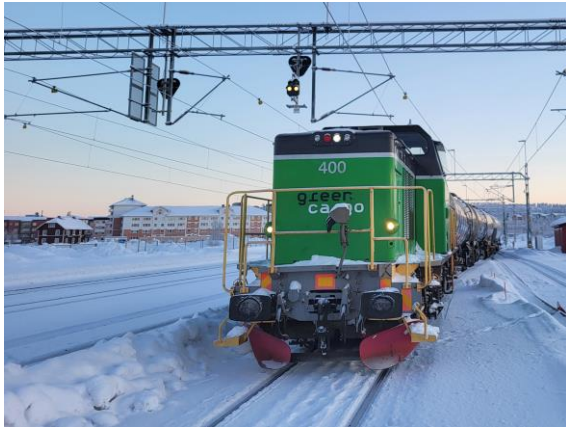
Gv 137, Gällivare (4 händelser)

Växlingsvärgsignalen är placerad i en brygga.

Tidigare var signalen placerad på baksidan av en vägförsignal, vilket kan ha lett till att signalen inte uppmärksammades.

Signalerna separerades och signalen har inte varit Mång-OSPA sedan 2020 men återkom förra mätperioden. V-försignalen försvinner i samband med ibruktagning av ERTMS. Signalbeteckningen kommer då att vara Gv 277.

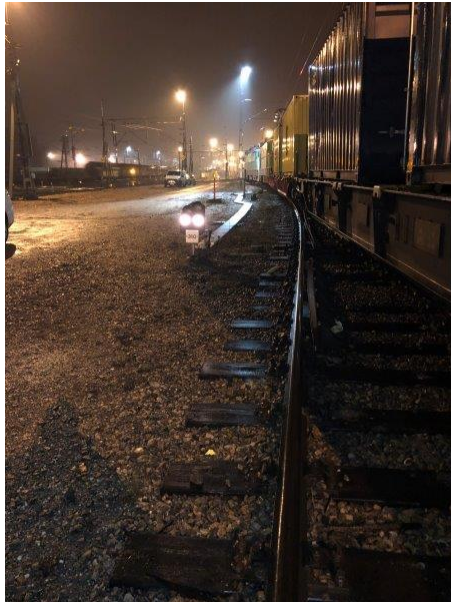
H 310, Hallsberg rbg (4 händelser)

Markplacerad växlingsdvärgsignal.

Gäller för två spår och kan missuppfattas.

Information till järnvägsföretagen.

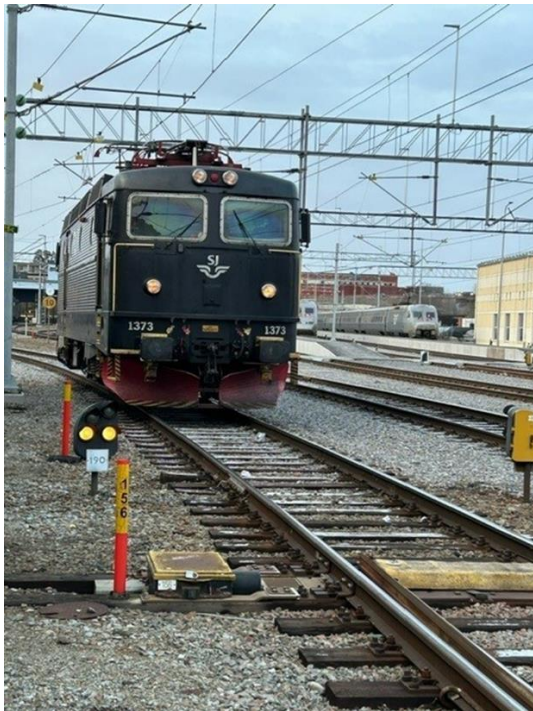
Hgl 190, Hagalund (4 händelser)

Normalplacerad växlingsvärgsignal.

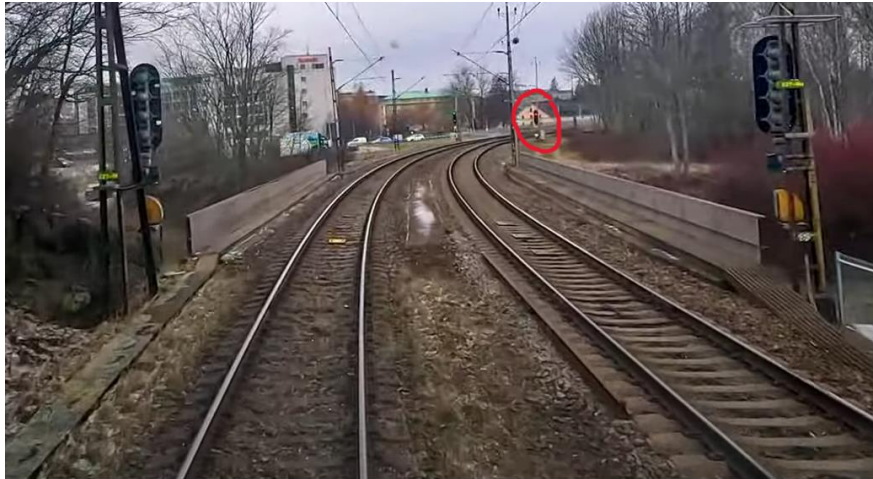
Lp 157, Linköping C (4 händelser)

Högerplacerad huvudsignal.

Ej infrastrukturrelaterat.

Berörda järnvägsföretag uppmanas att informera berörd personal om signalens placering och problembilden.

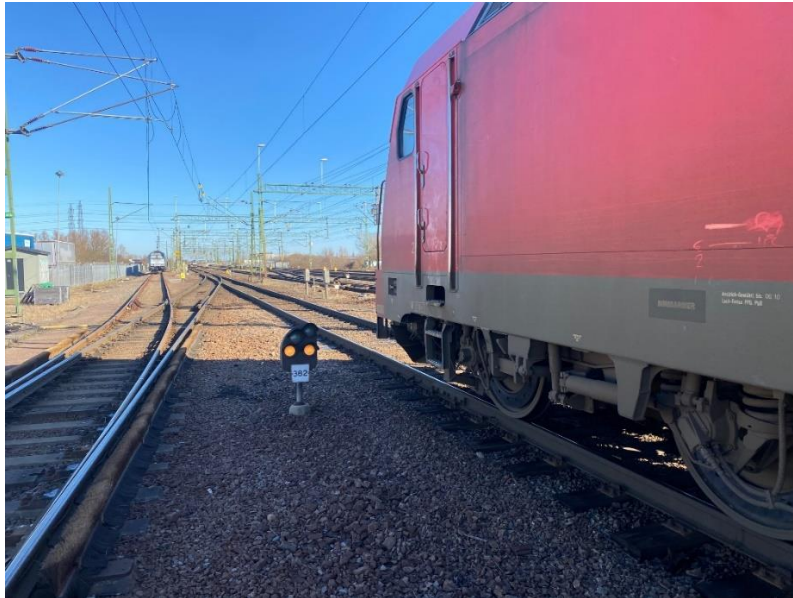
M 382, Malmö godsbangård (4 händelser)

Vänsterplacerad växlingsdvärgsignal, på marken.

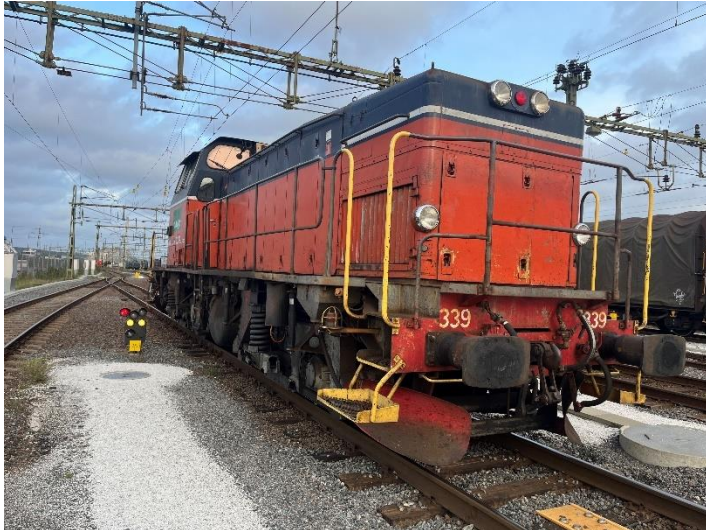
Sär 4212, Sävenäs rbg (4 händelser)

Vänsterplacerad huvuddvärgsignal på marken.

Ej infrastrukturrelaterat.

Berörda järnvägsföretag uppmanas att informera berörd personal om signalens placering och problembilden.

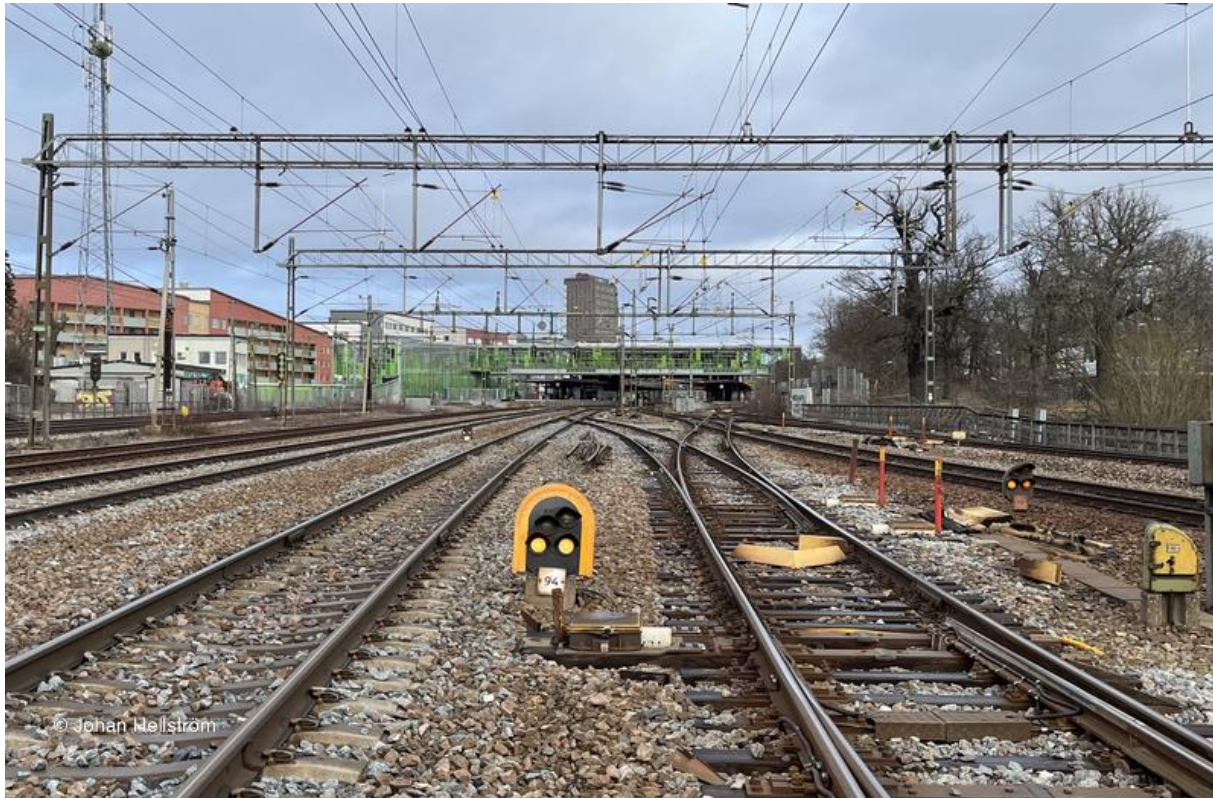
Äs 94, Älvsjö (4 händelser)

Signalen är normalt placerad, till vänster av spåret, och reglerar i huvudsak rörelser ut från Älvsjödepån och dess uppställningsbangård.

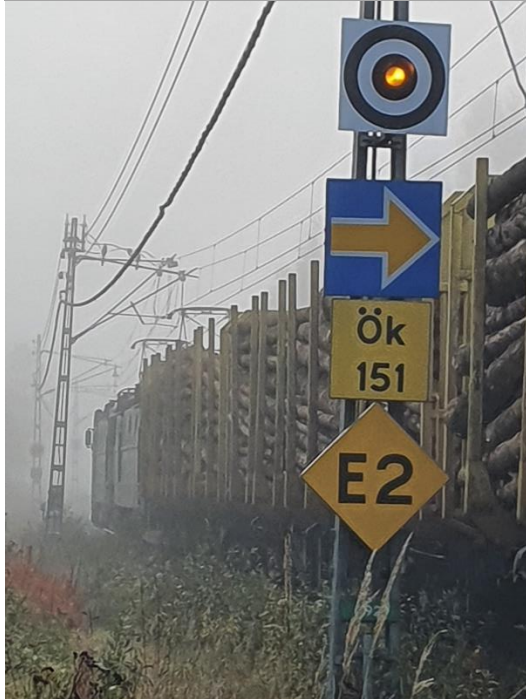
Ök 151, Örnsköldsvik C (4 händelser)

Vänsterplacerad, monterat halvhögt i kontaktledningsstolpe, direkt under en nedkopplingstavla.
