Mång-OSPA 23 (220101–241231)

Sammanställning 2025-01-02

Sammanställd av Nationella OSPA-gruppen

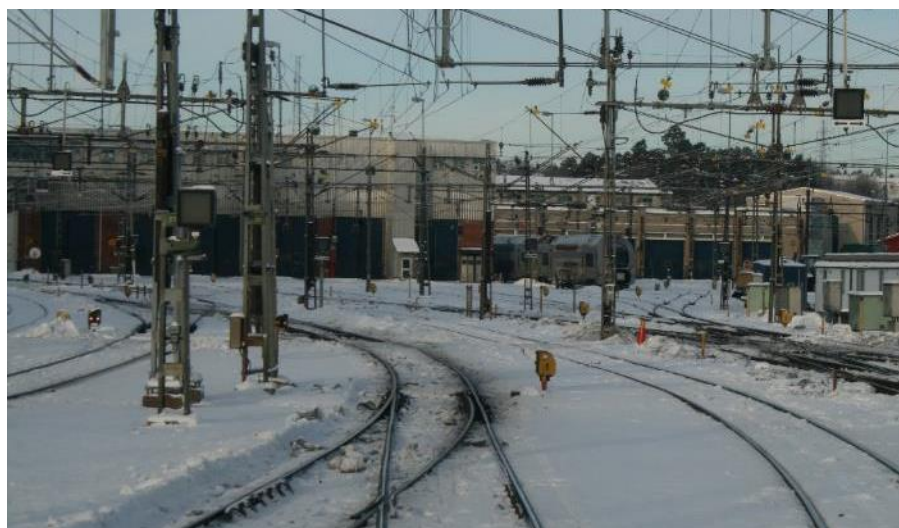
Hgl 206, Hagalund (6 händelser)

Vänsterplacerad växlingsdvärgsignal, på marken.

Spåren kurvar, och signalen skymms delvis av kontaktledningsstolpar. Därtill signaleras rörelserna genom vakuumanläggningen med rangersignalen, som kan splittra fokus.

Berörda järnvägsföretag uppmanas att informera berörd personal om signalens placering och problembilden. Signalen förses med en reflexskärm.

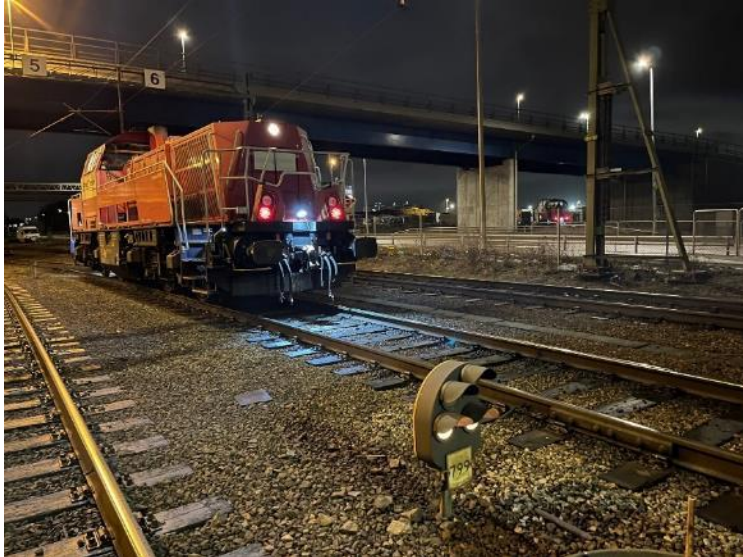
G 799, Göteborg Skandiahamnen (5 händelser)

Vänsterplacerad växlingsdvärgsignal.

Signalen är skydd bakom en betongpelare, syns först när rörelsen är nära inpå signalen.

Kontrollerar signalens placering.

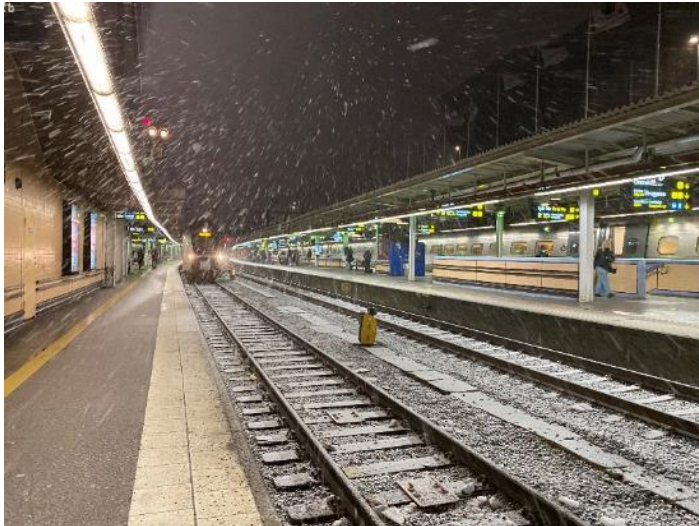
Cst 367, Stockholm C (4 händelser)

Placerad i plattformstak.

Svår att se då spåret kurvar och sikten är skymd. Frågan är då hur man tolkat tre gröna eller grön blink till vänster i föregående signal? I ett av fallen har loket efter rundgång hamnat precis innanför, men föraren såg inte signalen, och drog fram till spår 12a.

OSPA-gruppen följer utvecklingen. Ingen ny OSPA sedan förra mätperioden.

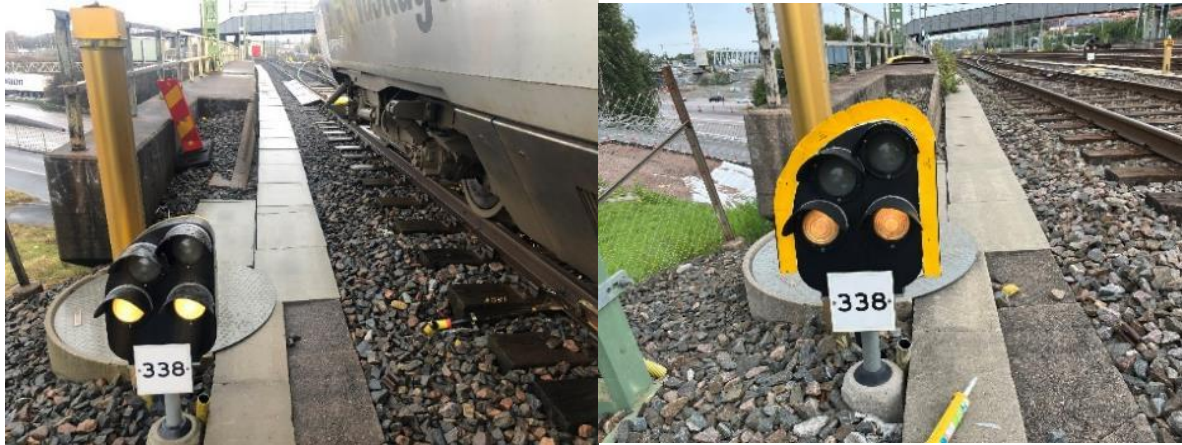
G 338, Göteborg C (4 händelser)

Vänsterplacerad växlingsdvärgsignal.

Ny signal som delvis har fallit utanför synfältet, kan bero på att den delvis skymms av en stoppbock på ett intilliggande spår. Kort innan står också en växeldvärgsignal som kan visa lodrätt fastän 338 visar stopp, skymd av stoppbocken.

Berörda järnvägsföretag uppmanades att informera berörd personal om signalens placering och problembilden. Det har genomförts platsbesök med deltagare från lokförarforum väst. Trafikverket undersöker möjligheterna att höja eller flytta signalen för att på så sätt ge bättre siktbarhet. På kort sikt förses signalen med en reflexram.

Åtgärdas september 2023.

En ny OSPA har skett sedan åtgärden vid en händelse där föraren sträckte sig efter färdplaner i hytten.

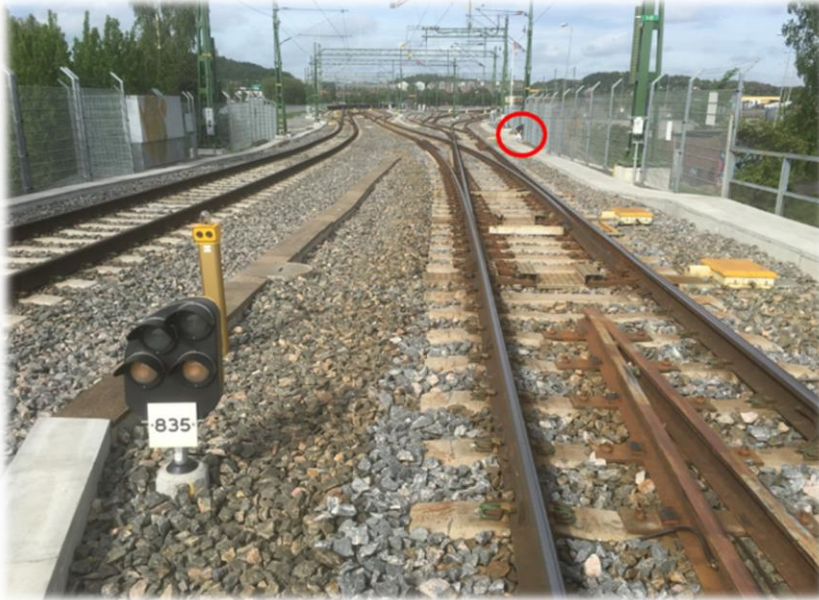
G 837, Göteborg (4 händelser)

G 837 inringad i bakgrunden

Högerplacerad växlingsdvärgsignal strax efter växlingsdvärgsignal G 835 i riktning från Pölsebo in till bangården Göteborg Kville. G 835 är vänsterplacerad.

Strax innan denna signal finns en annan växlingsdvärgsignal som är placerad till vänster om spåret. Signaler på olika sidor av spåret kan innebära att någon missas av förare/signalgivare.

Undersöka om signalen behövs för att genomföra växling.

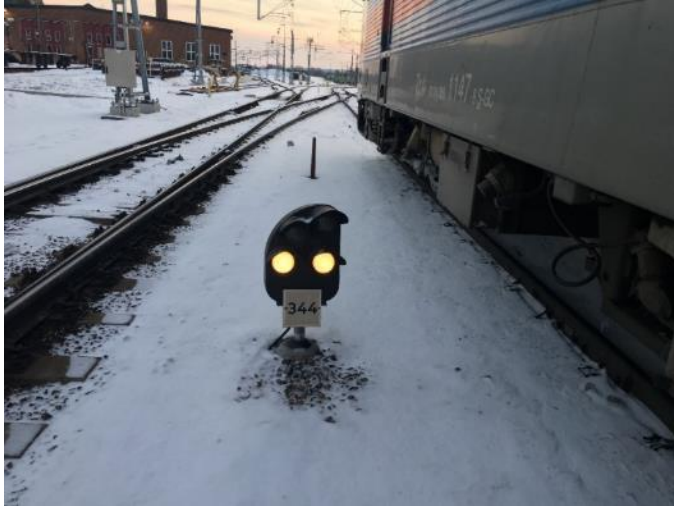
H 344, Hallsberg rbg (4 händelser)

Markplacerad växlingsdvärgsignal.

Bristande fokus hos förarpersonal. Sikten på signalen är god, och signalens placering är inte problemet.

Berörda järnvägsföretag uppmanas att informera berörd personal om problembilden.

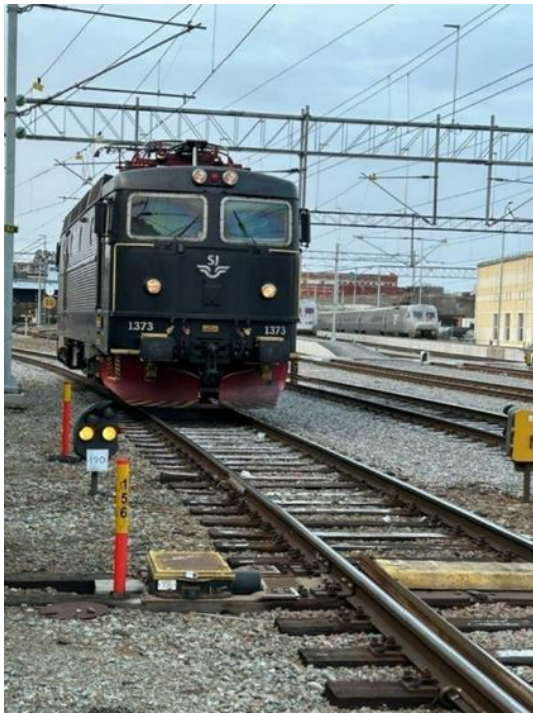
Hgl 190, Hagalund (4 händelser)

Normalplacerad växlingsvärgsignal. Ingen ny OSPA sedan förra mätperioden.

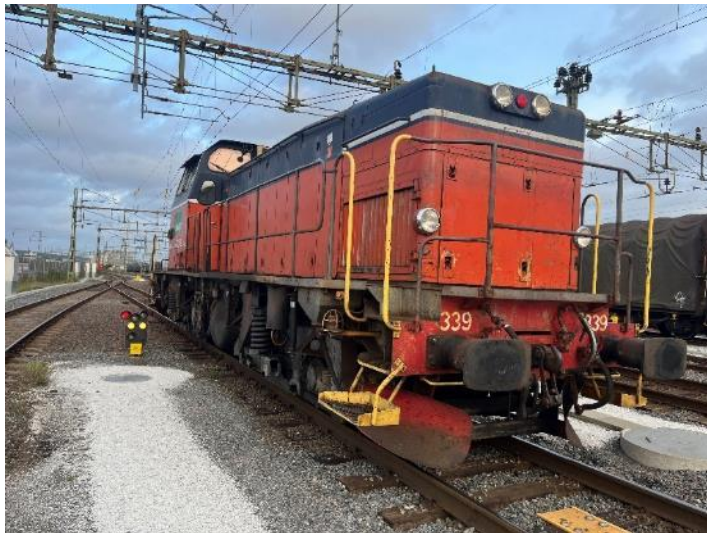
Sär 4212, Sävenäs rbg (4 händelser)

Vänsterplacerad huvuddvärgsignal på marken.

Ej infrastrukturrelaterat.

Berörda järnvägsföretag uppmanas att informera berörd personal om signalens placering och problembilden.

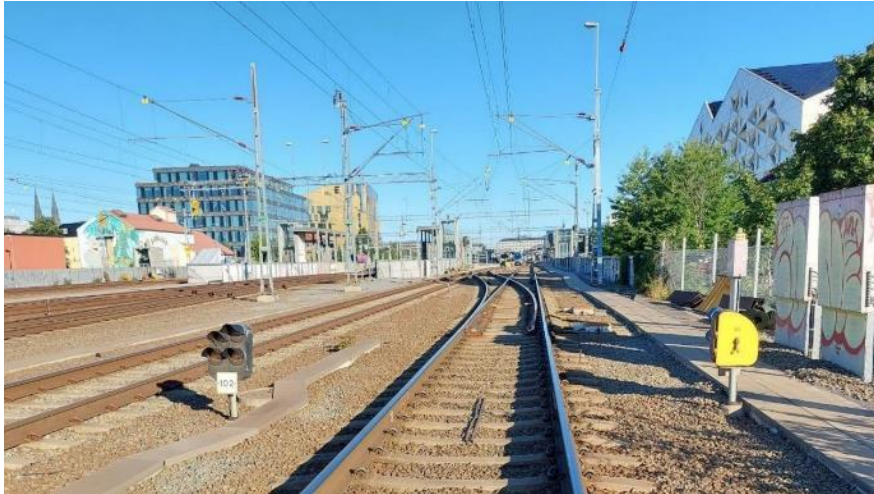
U 102, Uppsala C (4 händelser)

Vänsterplacerad växlingsdvärgsignal på marken.

Oklart, ej infrastrukturrelaterat. Sannolik förväntan om växlingsväg förbi signalen.

Avvakta utvecklingen.

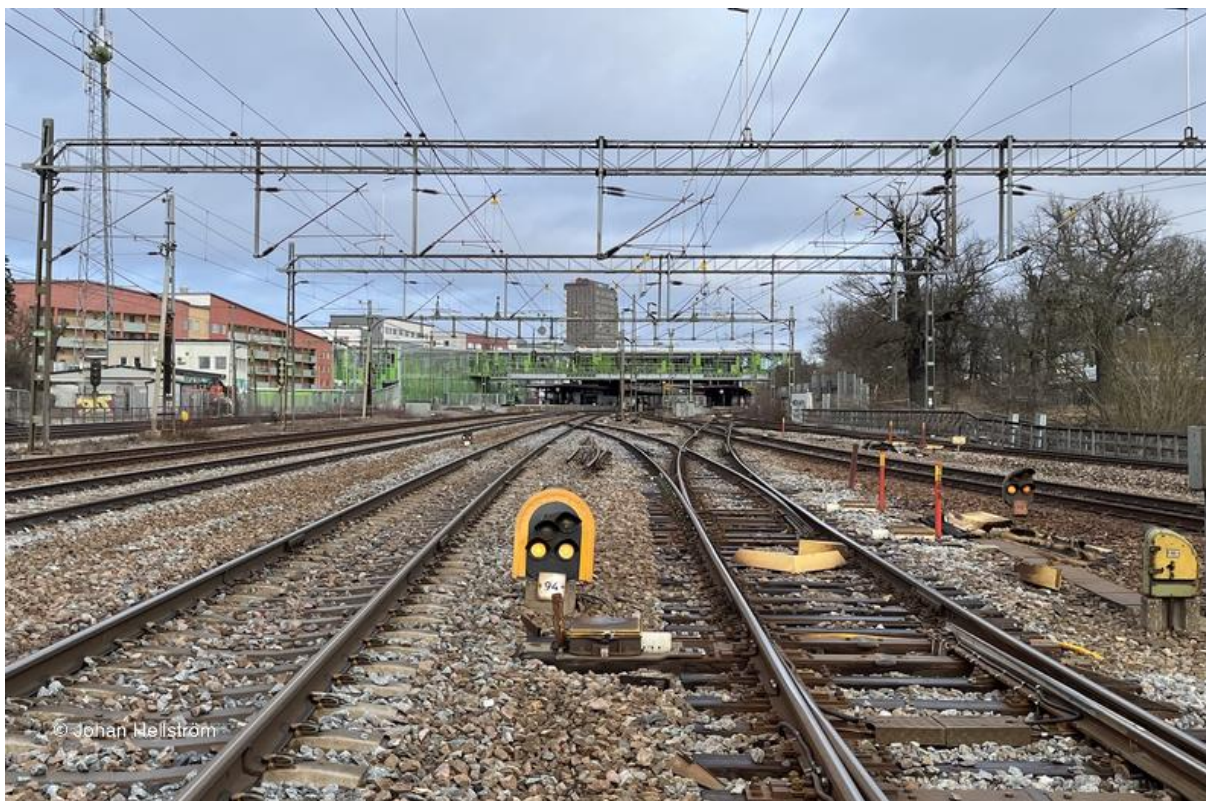
Äs 94, Älvsjö (4 händelser)

Signalen är normalt placerad, till vänster av spåret, och reglerar i huvudsak rörelser ut från Älvsjödepån och dess uppställningsbangård.

Brister lokföraren i uppmärksamhet och förutsätter en längre växlingsväg uppstår lätt en OSPA A-händelse. Det är inte möjligt att ställa växlingsväg fram till Äs 94 om konflikt föreligger med tågväg till/från spår 6–7.

Information om signalen och händelserna lämnades i samband med repetitionsutbildning hos det järnvägsföretag som då bedrev pendeltågstrafiken.

Signalen har sedermera försetts med en gul reflexbård (efter dansk förebild), men det utförande som gjorts följer inte den planerade varianten.
