# Mång-OSPA 24 (220701–250630)

## Sammanställning 2025-08-04

Sammanställd av Nationella OSPA-gruppen

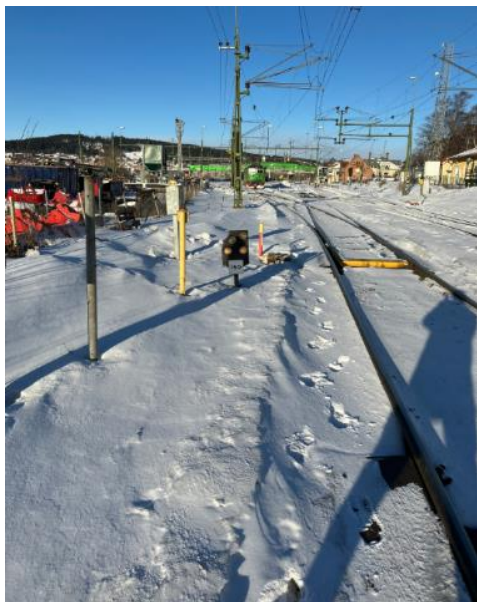
## Ös 150, Östersund (6 händelser)

Normalplacerad växlingsdvärgsignal.

Under vissa förhållanden svårt att se signalbild.

Ett test med att öka spänningen på signallamporna med individuell injustering kommer att genomföras i Hässleholm och faller det väl ut kommer det att bli en åtgärd på fler ställverk 65.

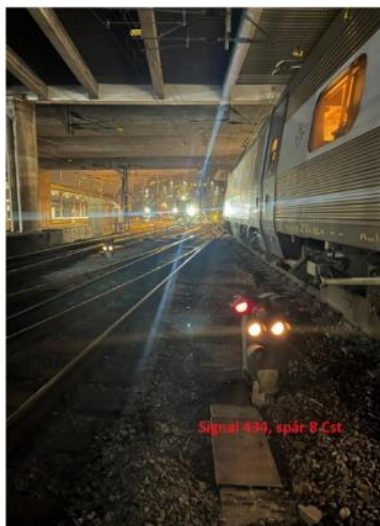
## Cst 434, Stockholm C (5 händelser)

Vänsterplacerad huvuddvärgsignal på marken.

Beror förmodligen mer på handhavande än signalplacering.

Berörda järnvägsföretag uppmanas att informera berörd personal om signalens placering.

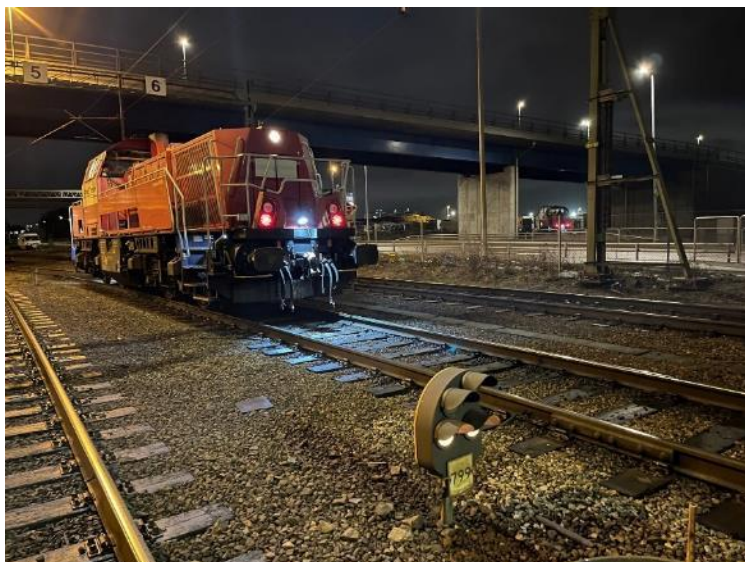
## G 799, Göteborg Skandiahamnen (5 händelser)

Vänsterplacerad växlingsdvärgsignal.

Signalen är skymd bakom en betongpelare, syns först när rörelsen är nära inpå signalen.

Vidareskickad till UH för kontroll av signalens placering.

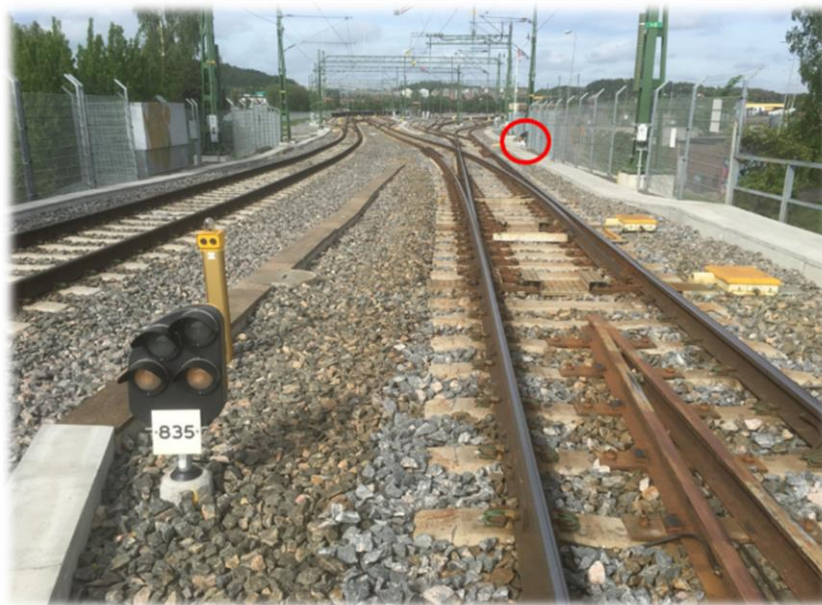
## G 837, Göteborg (5 händelser)

G 837 inringad i bakgrunden

Högerplacerad växlingsdvärgsignal strax efter växlingsdvärgsignal G 835 i riktning från Pölsebo in till bangården Göteborg Kville.

Strax innan denna signal finns en annan växlingsdvärgsignal, G 835 som är placerad till vänster om spåret. Efter G 837 kommer signal G 839 också till vänster om spåret. Den som håller uppsikt i rörelseriktningen skall först titta till vänster, sedan höger och sedan vänster igen. Signaler på olika sidor av spåret kan innebära att någon missas av förare/signalgivare. Svårt att se den, speciellt när man kör T44 och har utgångspunkt bakom G 835.

OSPA-gruppen rekommenderar Trafikverket att undersöka om signalen behövs för att genomföra växling/undersöka om det finns möjlighet att sätta reflexram/bakgrundsskärm.

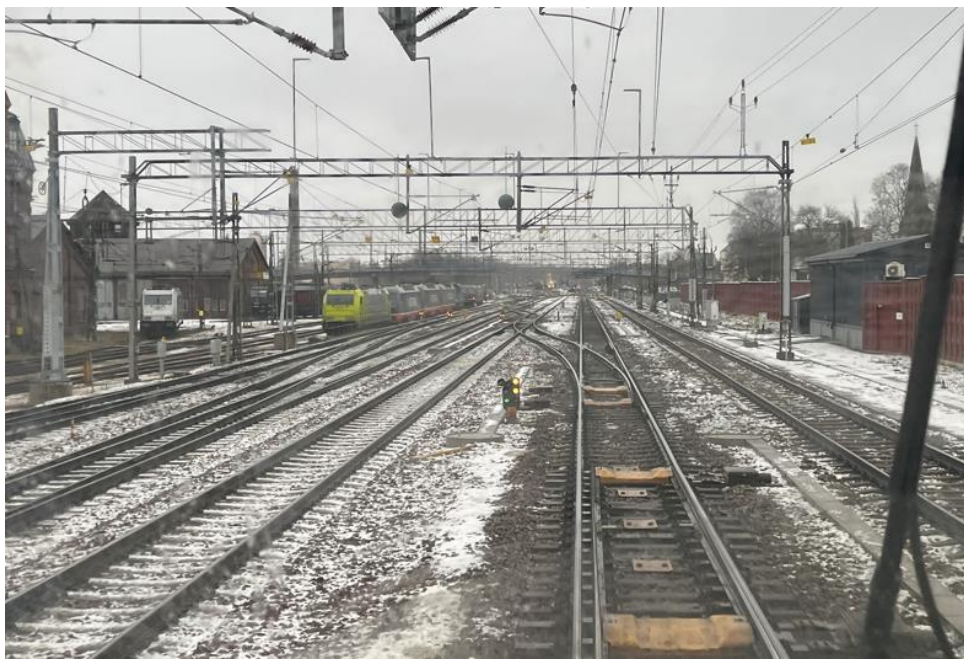
## H 116, Hallsberg pbg (5 händelser)

Markplacerad huvuddvärgsignal.

H 116 är förvisso normalt placerad till vänster om spåret, men har visat sig vara svår att se i vissa fall.

Huvuddvärgsignalen och dess utseende med liten stopplykta härstammar till stor del från tågs avgång från sidospår (eller i alla fall inte från de raka huvudspåren). Då stod tåget stilla framför signalen och föraren gjorde sig redo för avgång.

I takt med nya krav på ökad kapacitet, har man i de moderna ställverken vid samtidiga rörelsevägar valt att ersätta slutpunktsstopplykta med huvuddvärgsignaler. Det har bl.a. att göra med att det är den enda signalen som enligt signalreglerna kan stå på kort avstånd framför nästa signal (oftast 100 m vid 10-övervakning). I dessa fall närmar sig tåget i "full fart" mot sin tågvägs slutpunkt, vilken då kan vara svår att se eftersom signalen oftast är lågt placerad och har den lilla stopplyktan.

OSPA-gruppen har rekommenderat underhållsdistriktet att förse signalen med en stor stopplykta, för att öka uppmärksamhetsvärdet. Detta är dock inte genomfört.

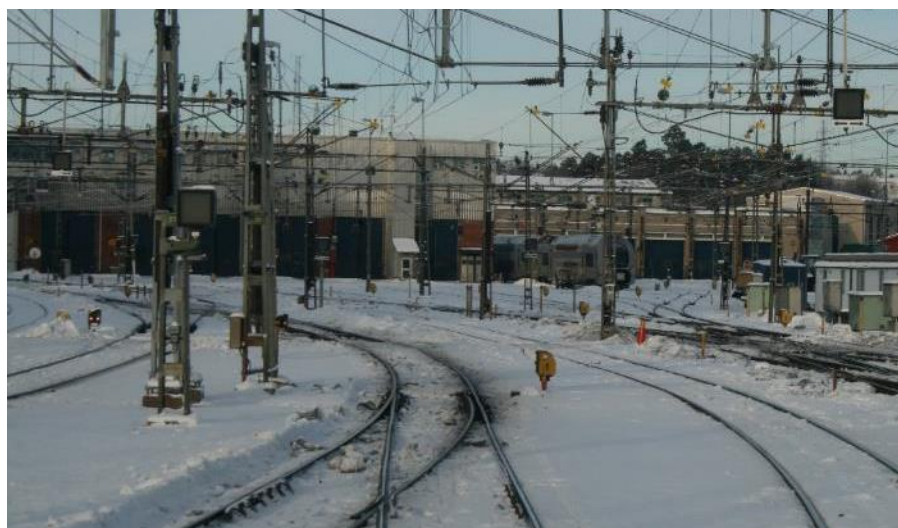
## Hgl 206, Hagalund (5 händelser)

Vänsterplacerad växlingsdvärgsignal, på marken.

Spåren kurvar, och signalen skymms delvis av kontaktledningsstolpar. Därtill signaleras rörelserna genom vakuumanläggningen med rangersignalen, som kan splittra fokus. OSPA inträffar även på andra platser där rangersignal och dvärg kombineras, tex Göteborg C. Växlingen missade 2 dvärgsignaler vid tvätthallen, F-signal visade framåt. Mer återkoppling krävs för att vi ska kunna se över problembilden ytterligare.

Berörda järnvägsföretag uppmanas att informera berörd personal om signalens placering och problembilden. Signalen förses med en reflexskärm.

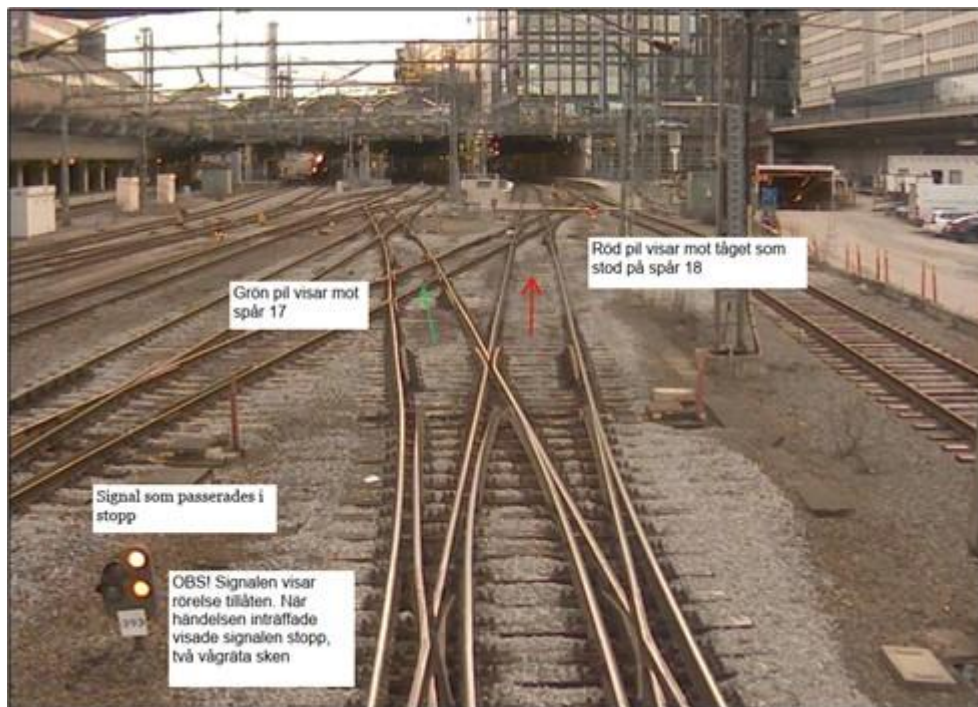
## Cst 393, Stockholm C (4 händelser)

Vänsterplacerad växlingsdvärgsignal.

En ensam dvärg. I två av fallen skulle växlingen från spår A4 till spår 16. Växlingsrörelsen åkte i stället mot spår 18 då växlarna låg i skyddande läge på grund av en korsande tågväg. Problembilden är dock oklar.

Berörda järnvägsföretag uppmanas att informera berörd personal om signalens placering och problembilden. Lokal lösning på Cst som personalen bör veta om.

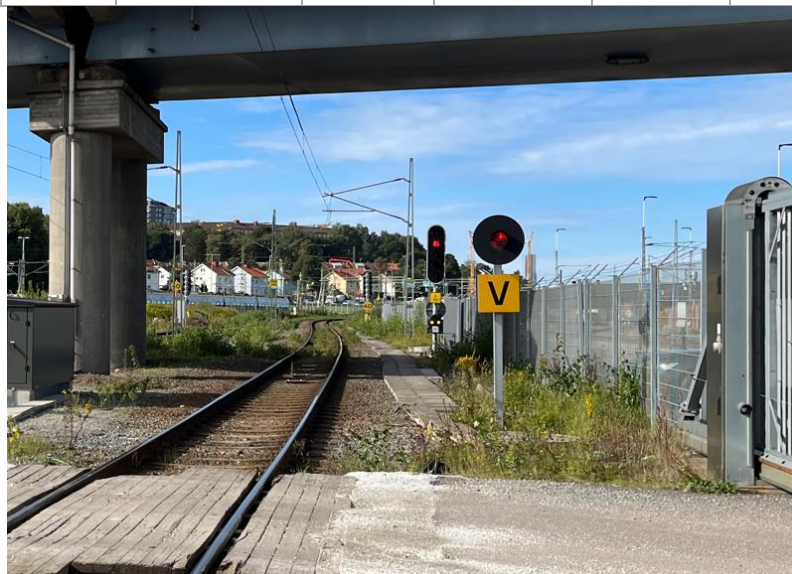
## G 351, Sävenäs rangerbangård (4 händelser)

Högerplacerad huvudljussignal med medgivandedvärgsignal, som står under en viadukt kort efter en plankorsning.

Kombinationen av högerplacering och att den står under viadukten i skuggan kan inverka på synbarheten samt att föregående växlingsdvärgsignal står på vänster sida. Även v-signalen kan vara ett potentiellt hinder för sikt.

Berörda järnvägsföretag uppmanas att informera berörd personal om signalens placering och problembilden men Trafikverket ska även se över hur signalen är riktad.

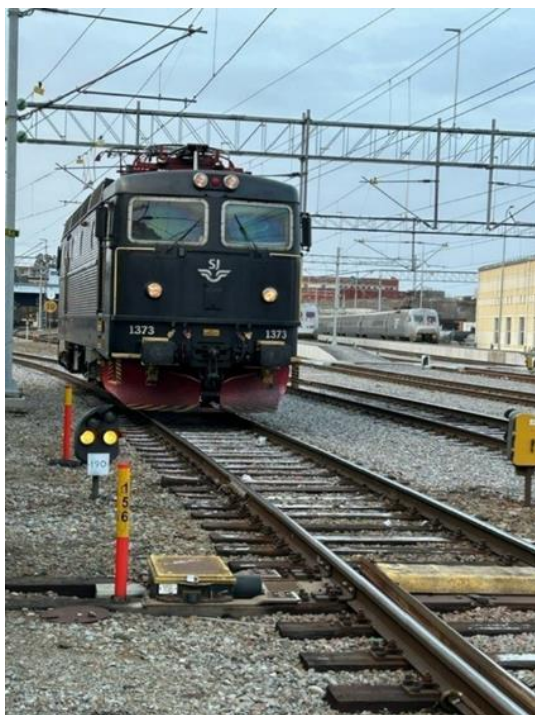
## Hgl 190, Hagalund (4 händelser)

Normalplacerad växlingsvärgsignal.

Oklar.

Inga, signalen är rätt placerad och sikten god.

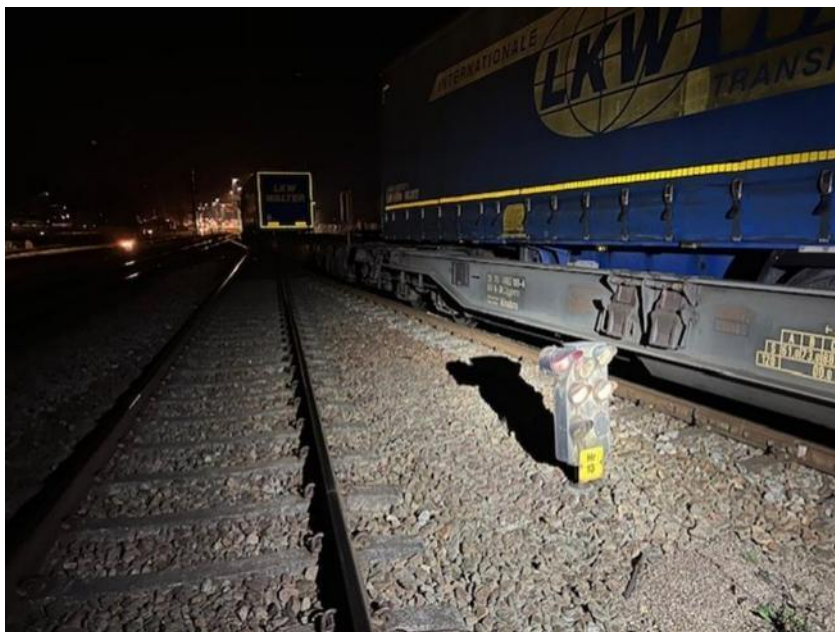
## Hr 13, Herrljunga (4 händelser)

Vänsterplacerad huvuddvärgsignal på marken.

Inga förbättringsförslag har framkommit. Problembilden verkar, av återkopplingen att döma, snarare vara att föraren blir distraherad i samband med färd/passage av signal.

JF uppmanas jobba med frågan internt.

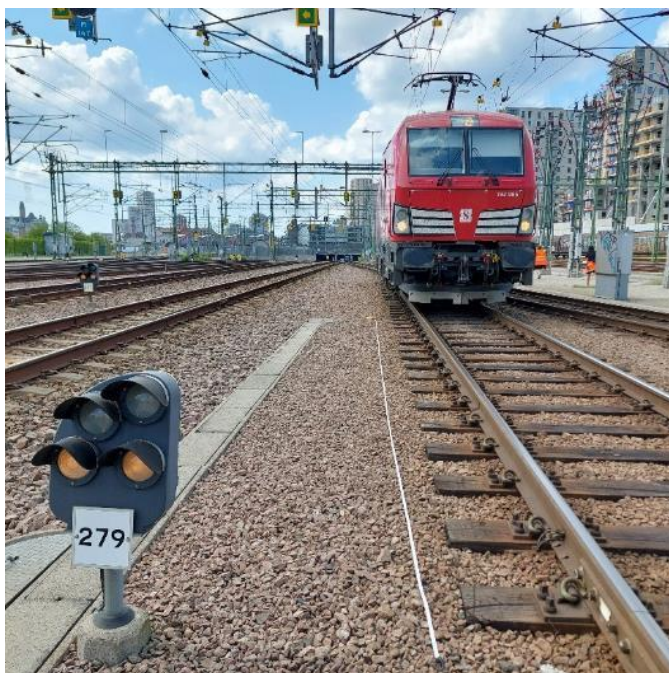
## M 279, Malmö C (4 händelser)

Vänsterplacerad växlingsdvärgsignal på marken.

Problembilden är förmodligen en kombination av att det finns en förväntan om att växlingsvägen sträcker sig längre än signalen och att efter en uppgradering av ställverket uppkom en fördröjning i magasineringen av växlingsväg.

Not: En händelse skedde när det var lots i hytten (föraren hade inte TTJ-behörighet). Det finns inga tydliga belägg för det, men en teori är att en lots inte bara tillhandahåller ett par extra ögon (positivt), utan också ett distraktionsmoment (man riskerar att prata med varandra i stället för att hålla fokus på signaler etc.).

Bristen i ställverket åtgärdades i december 2024.

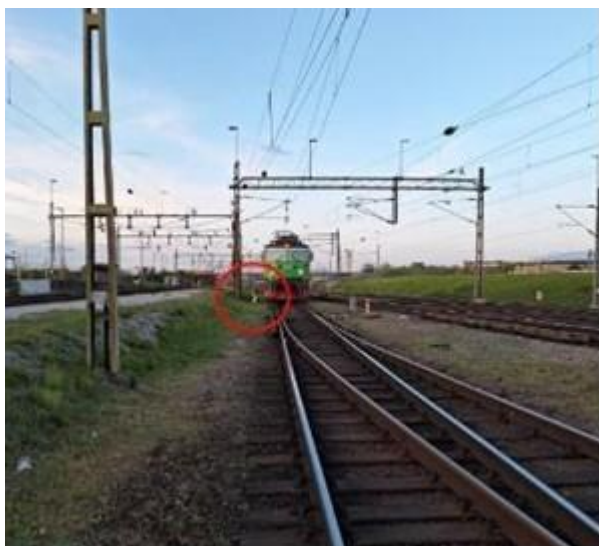
## M 322, Malmö (4 händelser)

Vänsterplacerad växlingsdvärgsignal på marken.

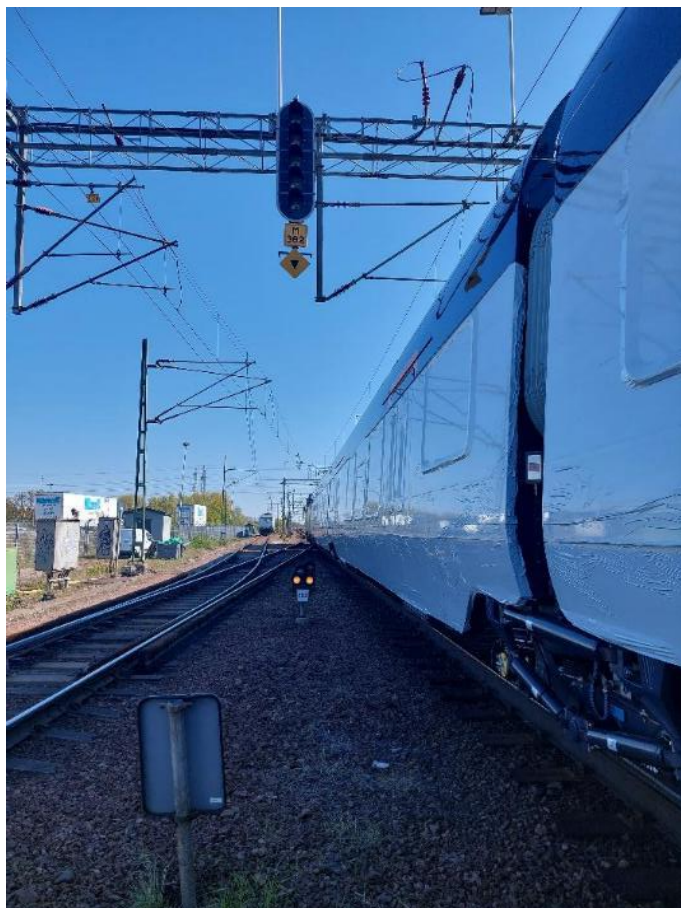
Vänsterplacerad huvudljussignal i kontaktledningsbrygga samt medgivandedvärgsignal på marken.

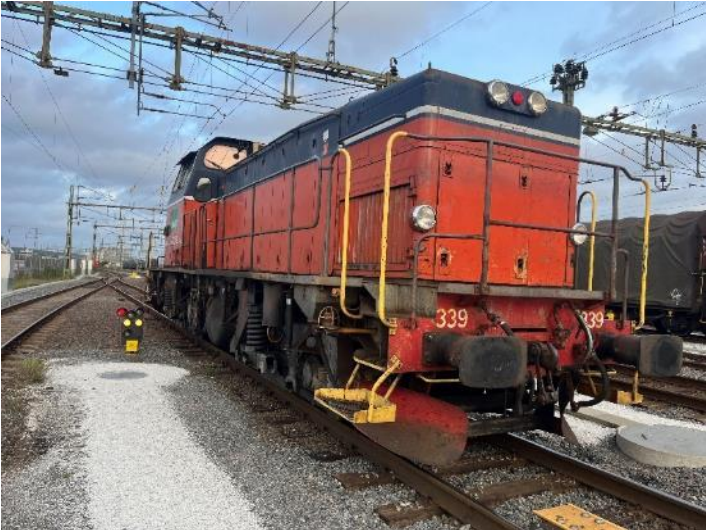
Vänsterplacerad huvuddvärgsignal på marken.

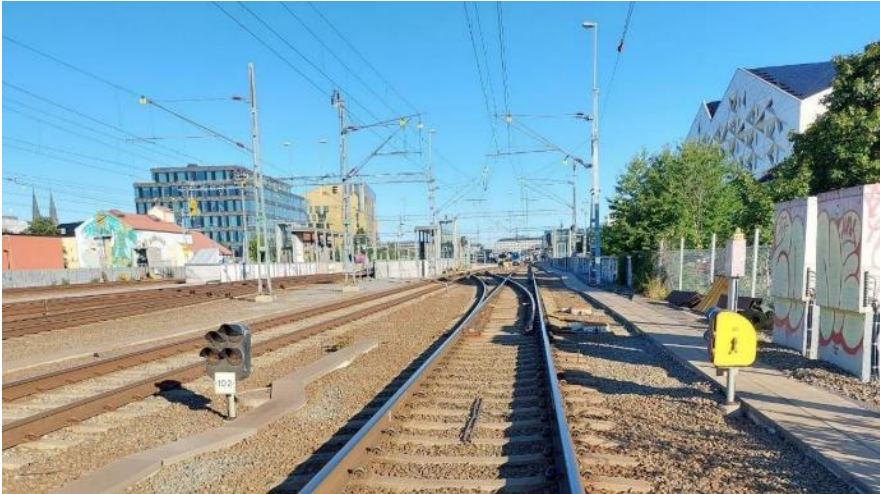
Vänsterplacerad växlingsdvärgsignal på marken.
