Mång-OSPA 25 (230101–251231)

Sammanställning 2026-05-05

Sammanställd av Nationella OSPA-gruppen

Definition Mång-OSPA:

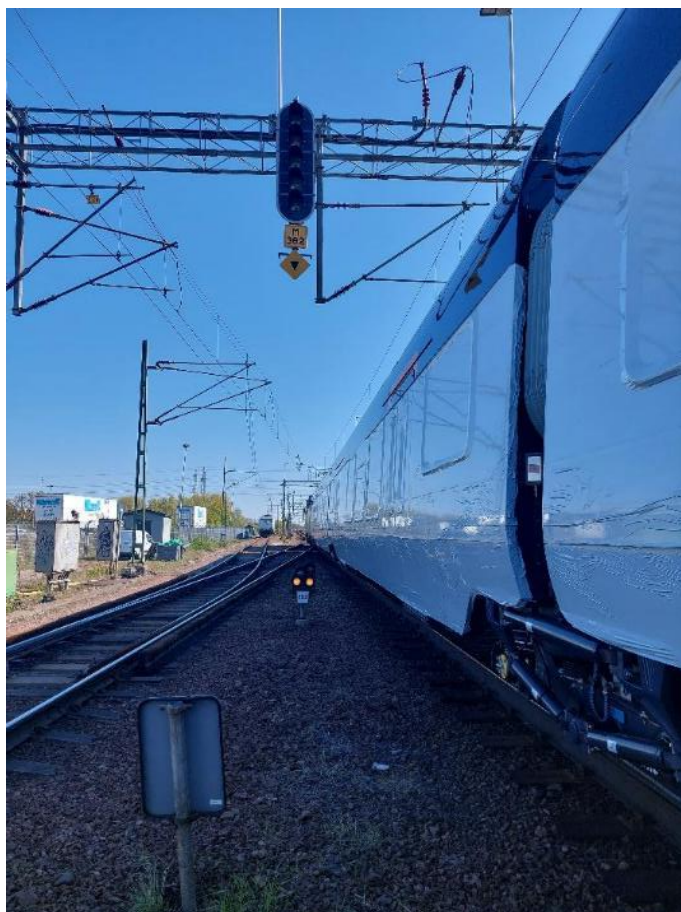
M 382, Malmö godsbangård (6 händelser)

Vänsterplacerad huvudljussignal i kontaktledningsbrygga samt medgivandedvärgsignal på marken.

Signalen är rätt placerad och sikten är god. Den återkoppling som finns vittnar snarare om att mänskliga/organisatoriska orsaker ligger bakom i princip samtliga passager. Det är dock oroväckande med så pass många passager av samma signal och mer återkoppling efterfrågas.

Kontakt upprättad med Fjtkl med lokalkunskap samt berörda företag.

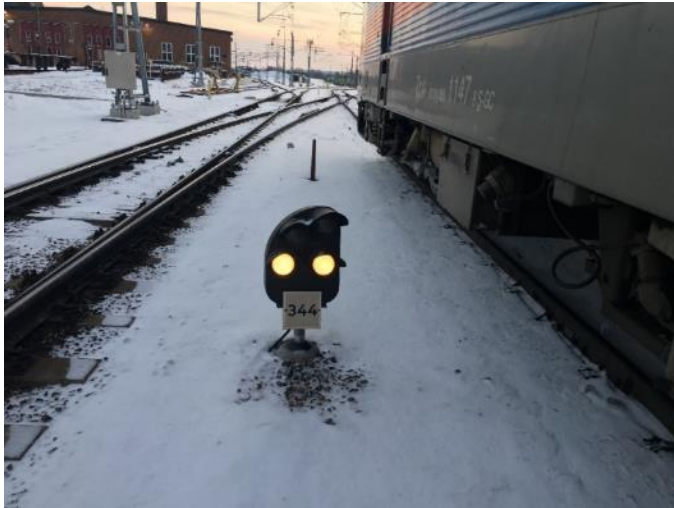
H 344, Hallsberg rbg (5 händelser)

Markplacerad växlingsdvärgsignal.

Bristande fokus hos förarpersonal. Sikten på signalen är god, och signalens placering är inte problemet.

Berörda järnvägsföretag uppmanas att informera berörd personal om problembilden.

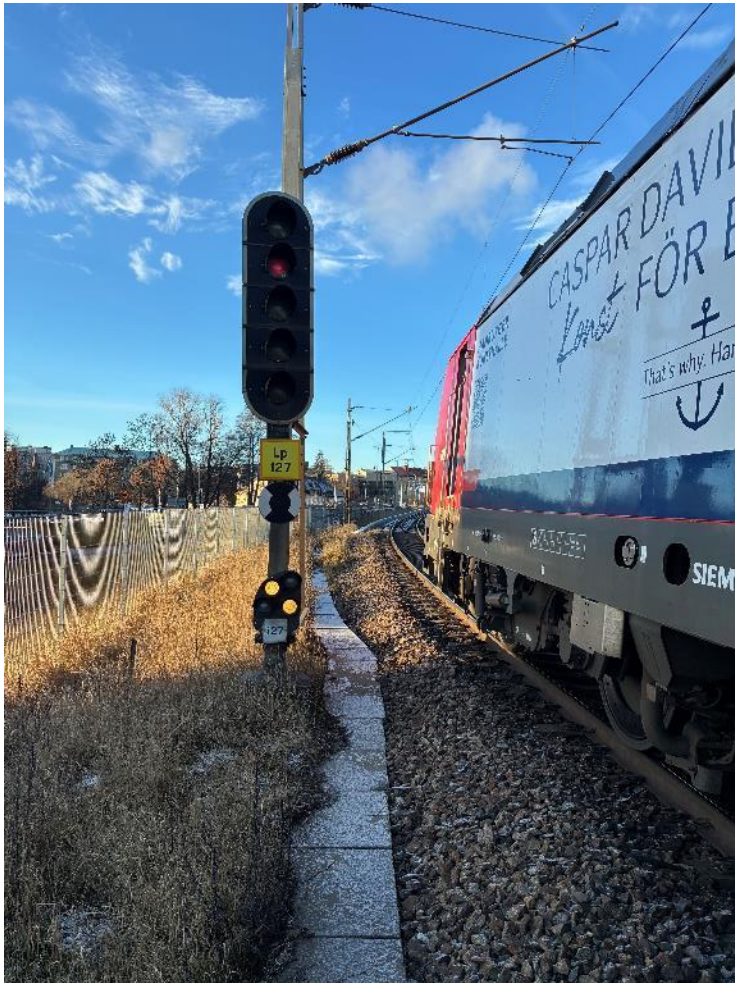
Lp 127, Linköping C (5 händelser)

Vänsterplacerad huvudljussignal med medgivande-dvärgsignal.

Oklart.

Det är en ganska skarp kurva så den kan vara lite skymd av annat en kort stund och kommer ganska snabbt inpå, fast Sth är låg i och för sig. Finns ett antal trafikljus bakom som inte är omöjligt att störa det hela, speciellt från lokförarens höjd.

Enligt Underhåll verkar signalen vara bra riktad. Linserna har rengjorts från den lilla skit som var.

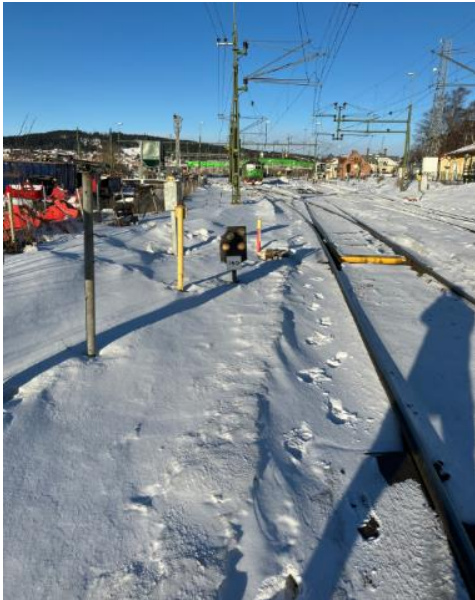
Ös 150, Östersund (5 händelser)

Normalplacerad växlingsdvärgsignal.

Under vissa förhållanden svårt att se signalbild.

Ett test med att öka spänningen på signallamporna med individuell injustering kommer att genomföras i Hässleholm och faller det väl ut kommer det att bli en åtgärd på fler ställverk 65.

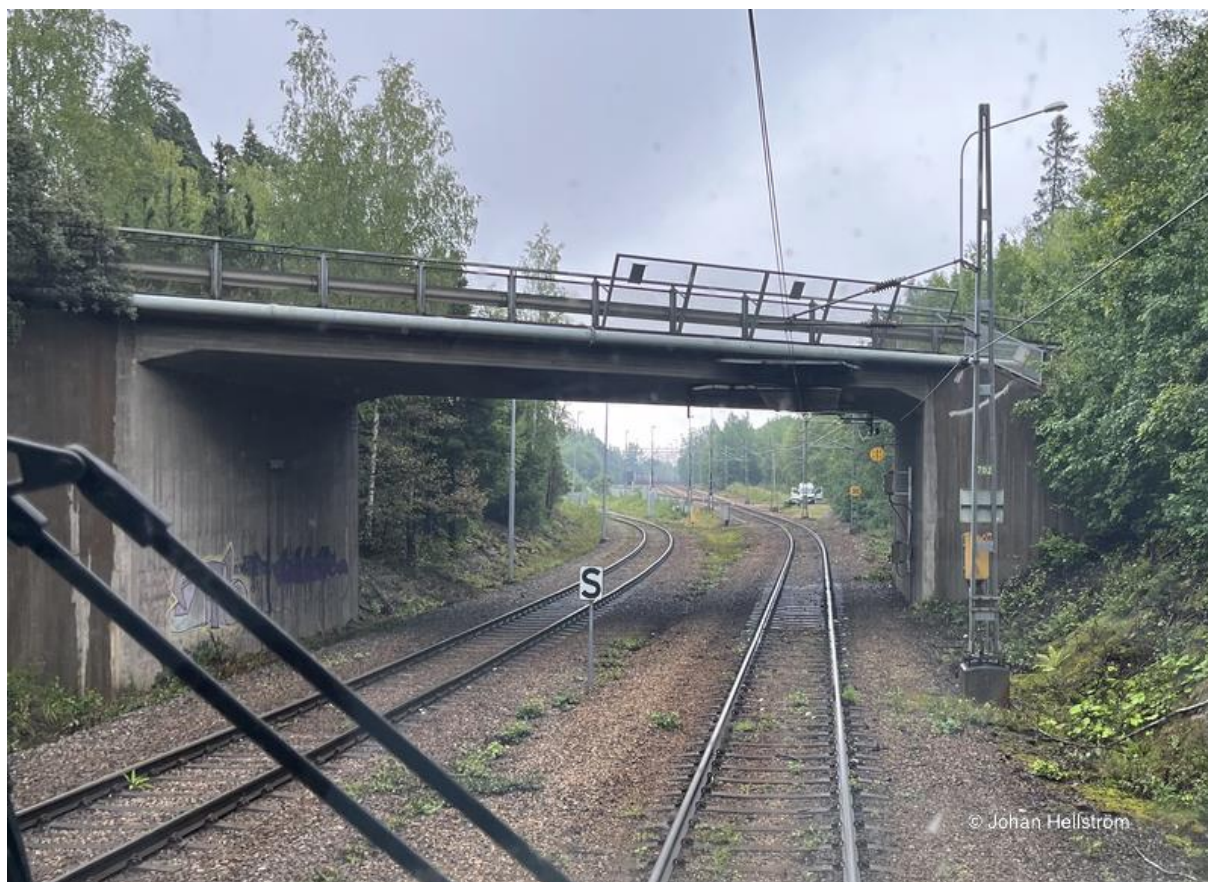
Gä S-tavla, Fliskär (5 händelser)

Tåget ska stanna vid tågfärdvägens slutpunkt (S-tavlan), föraren/tsm ska kontakta Tkl för överenskommelse om växling och få starttillståndet för växlingen.

Innan växlingen får starta till Fliskär, ska föraren kontakta Tkl Gävle för att (som det står i Gä linjebok del E) "få upplysning om vilket spår som ska användas samt vilken övrig verksamhet som pågår på Fliskär driftplatsdel. Signal Gä 305 (sista msi före S-tavlan) får inte ställas till kör av Tkl eller passeras av växlingsrörelse innan kontakt tagits. Kontakt tas på telefon. Detta samtal innehåller en del av eller nästan hela växlingsplanen, och är en del av överenskommelsen, men något starttillstånd formuleras inte då, eftersom färden då ännu är tåg.

Alltså ska föraren ringa två gånger inom ca 15 minuter om nästan samma sak.

Se över om övergången från tåg till växling vid S-tavlan (tillika tågfärdvägens slutpunkt) i sin helhet kan hanteras i linjeboken Del E.

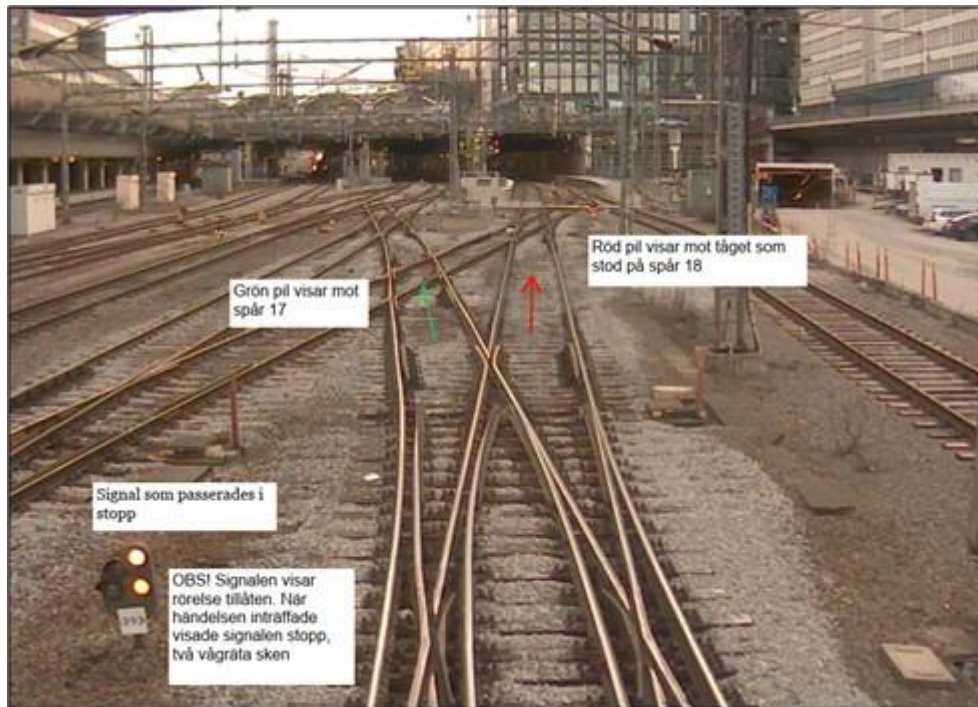
Cst 393, Stockholm C (4 händelser)

Vänsterplacerad växlingsdvärgsignal.

En ensam dvärg. I två av fallen skulle växlingen från spår A4 till spår 16. Växlingsrörelsen åkte i stället mot spår 18 då växlarna låg i skyddande läge på grund av en korsande tågväg. Problembilden är dock oklar.

Berörda järnvägsföretag uppmanas att informera berörd personal om signalens placering och problembilden. Lokal lösning på Cst som personalen bör veta om.

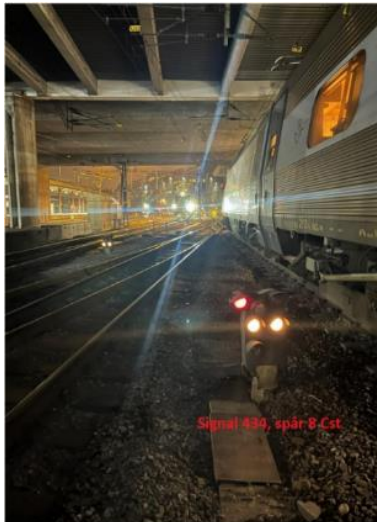
Cst 434, Stockholm C (4 händelser)

Vänsterplacerad huvuddväragsignal på marken.

Beror förmodligen mer på handhavande än signalplacering.

Berörda järnvägsföretag uppmanas att informera berörd personal om signalens placering.

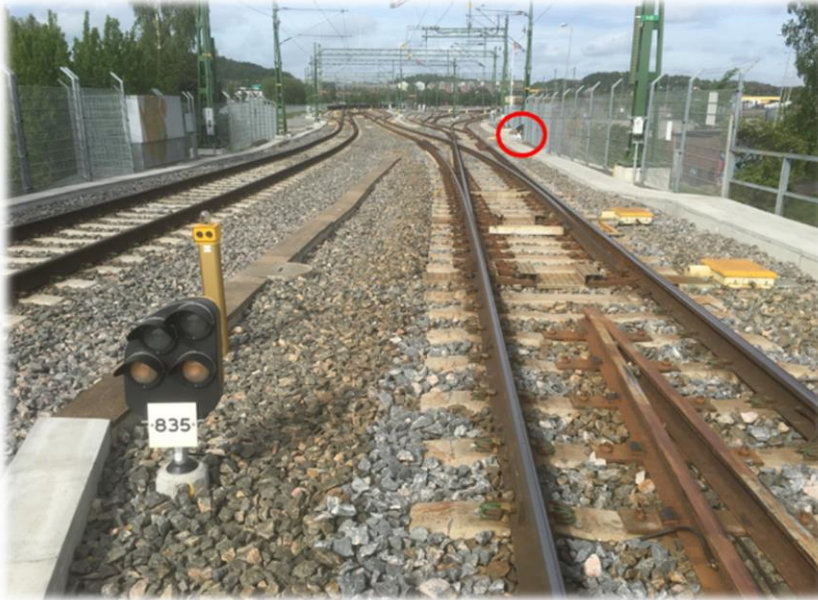
G 837, Göteborg (4 händelser)

G 837 inringad i bakgrunden

Högerplacerad växlingsdvärgsignal strax efter växlingsdvärgsignal G 835 i riktning från Pölsebo in till bangården Göteborg Kville.

Strax innan denna signal finns en annan växlingsdvärgsignal, G 835 som är placerad till vänster om spåret. Efter G 837 kommer signal G 839 också till vänster om spåret. Den som håller uppsikt i rörelseriktningen skall först titta till vänster, sedan höger och sedan vänster igen. Signaler på olika sidor av spåret kan innebära att någon missas av förare/signalgivare. Svårt att se den, speciellt när man kör T44 och har utgångspunkt bakom G 835.

OSPA-gruppen rekommenderar Trafikverket att undersöka om signalen behövs för att genomföra växling/undersöka om det finns möjlighet att sätta reflexram/bakgrundsskärm.

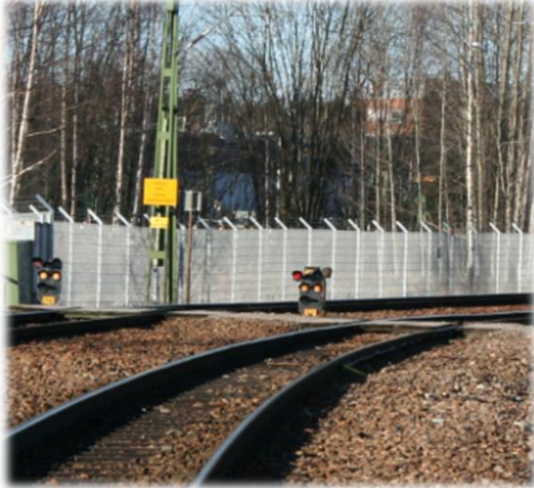
Gä 158, Gävle (4 händelser)

Markplacerad huvuddvärgsignal.

Missförstånd förefaller föreligga, då en del förare tror att tåget kan övergå i växling.

Inväntar bangårdsombyggnad.

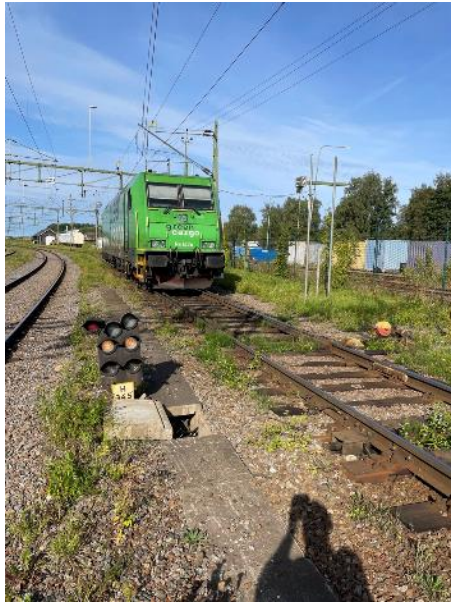
H 345, Hallsberg rbg (4 händelser)

Markplacerad huvuddvärgsignal.

Ligger fokus på var man skall vända och därför missar signalen?

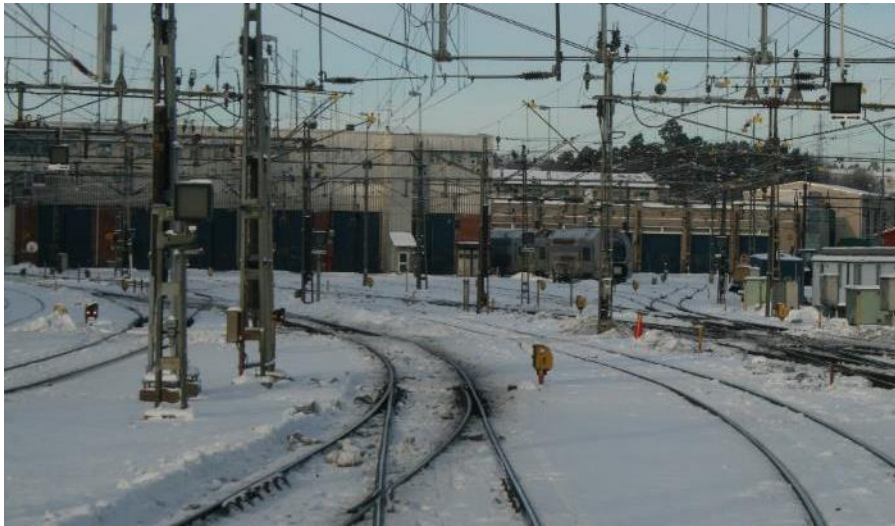
Hgl 206, Hagalund (4 händelser)

Vänsterplacerad växlingsdvärgsignal, på marken.

Spåren kurvar, och signalen skymms delvis av kontaktledningsstolpar. Därtill signaleras rörelserna genom vakuumanläggningen med rangersignalen, som kan splittra fokus. OSPA inträffar även på andra platser där rangersignal och dvärg kombineras, tex Göteborg C. Växlingen missade 2 dvärgsignaler vid tvätthallen, rangersignal visade "framåt". Mer återkoppling krävs för att vi ska kunna se över problembilden ytterligare.

Berörda järnvägsföretag uppmanas att informera berörd personal om signalens placering och problembilden. Signalen förses med en reflexskärm.

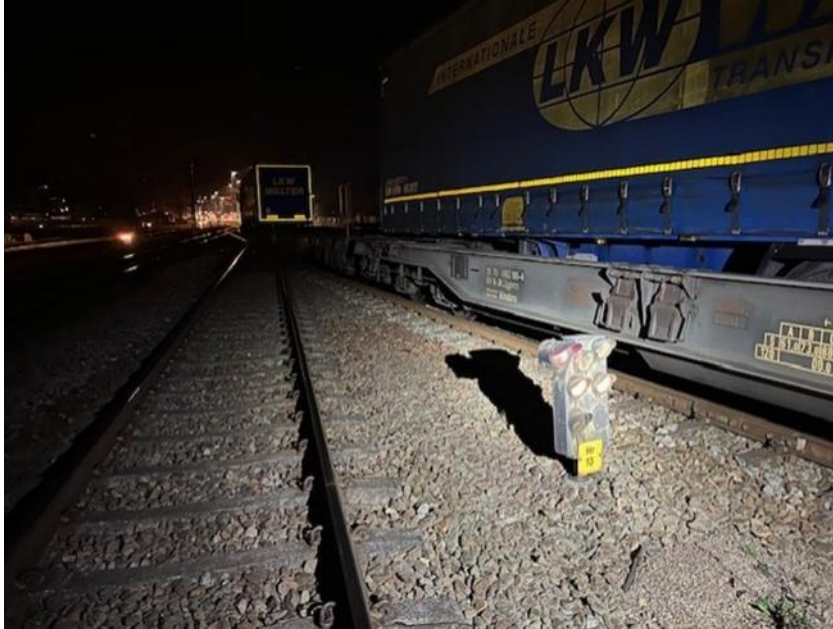
Hr 13, Herrljunga (4 händelser)

Vänsterplacerad huvuddvärgsignal på marken.

Inga förbättringsförslag har framkommit. Problembilden verkar, av återkopplingen att döma, snarare vara att föraren blir distraherad i samband med färd/passage av signal.

JF uppmanas jobba med frågan internt.

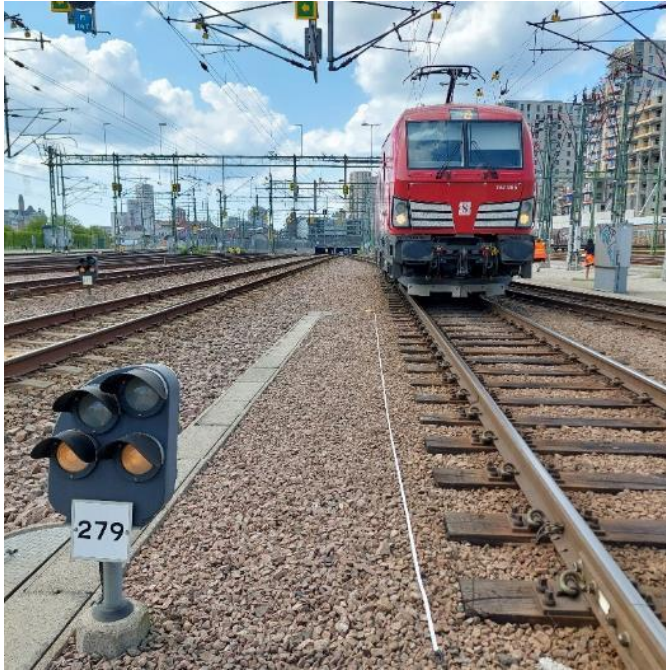
M 279, Malmö C (4 händelser)

Vänsterplacerad växlingsdvärgsignal på marken.

Problembilden är förmodligen en kombination av att det finns en förväntan om att växlingsvägen sträcker sig längre än signalen och att efter en uppgradering av ställverket uppkom en fördröjning i magasineringen av växlingsväg.

Not: En händelse skedde när det var lots i hytten (föraren hade inte TTJ-behörighet). Det finns inga tydliga belägg för det, men en teori är att en lots inte bara tillhandahåller ett par extra ögon (positivt), utan också ett distraktionsmoment (man riskerar att prata med varandra i stället för att hålla fokus på signaler etc.).

Bristen i ställverket åtgärdades i december 2024.

Ingen ny OSPA har inträffat sedan åtgärden.

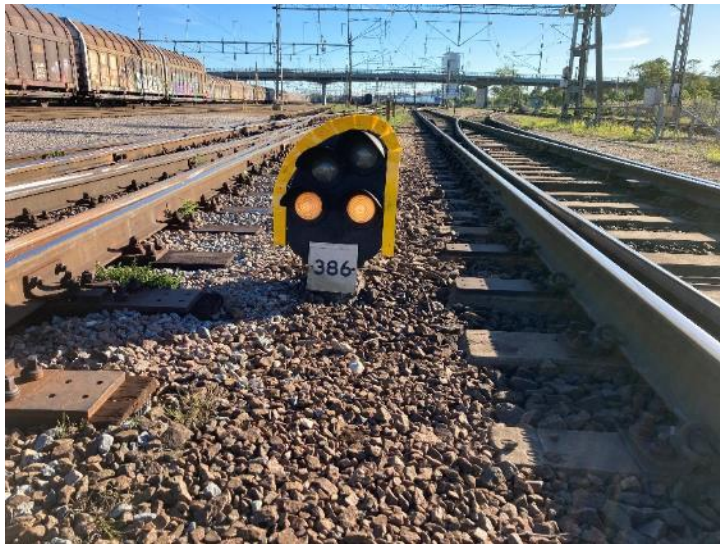
M 386, Malmö godsbangård (4 händelser)

Vänsterplacerad växlingsdvärgsignal på marken.

Förväntningar om att signalen ska visa rörelse tillåten, hinder finns och reaktionen kommer för sent.

De senare OSPA kan bero på att reflexramen var påkörd och borta.

För att ytterligare höja uppmärksamhetsvärdet förseddes signalen med gul reflekterande kantbård. Kantbården skadades sedermera men signalen fick en ny bård i september 2022.

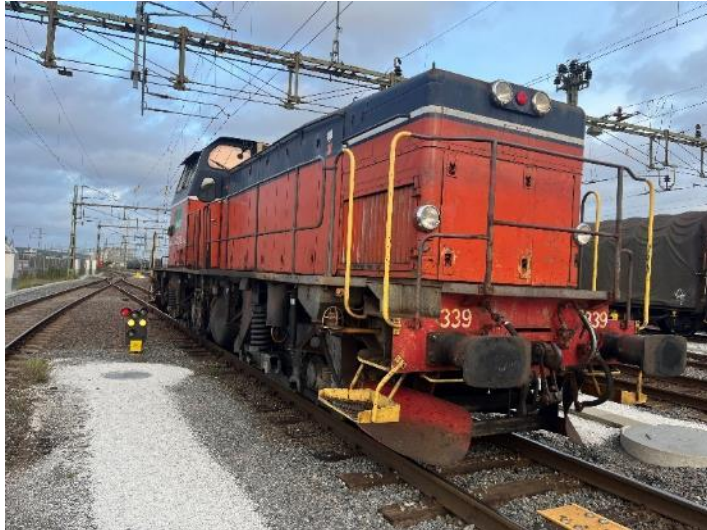
Sär 4212, Sävenäs rbg (4 händelser)

Vänsterplacerad huvuddvärgsignal på marken.

Vi vet ej vad problembilden är och därför är den svåranalyserad. Mer återkoppling krävs.

Berörda järnvägsföretag uppmanas att informera berörd personal om signalens placering och att den är utsatt.

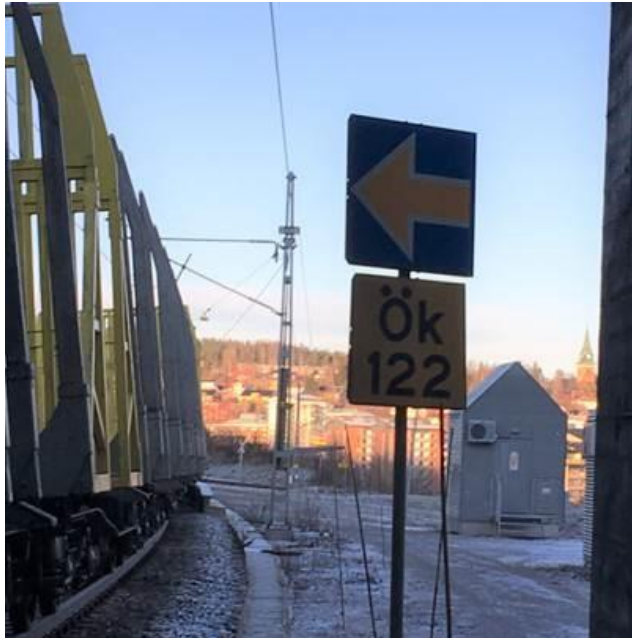
Ök 122, Örnsköldsvik C (4 händelser)

Högerplacerad tavla.

Tavlan är placerad direkt efter en tunnel, vilket gör att ljusförhållanden försvårar sikten. Feltolkning av DMI.

Undersöka om det är möjligt att flytta tavlan.
