# OSPA – Obehöriga Stoppsignalpassager

## Allvarligt tillbud, OSPA A i Västerås

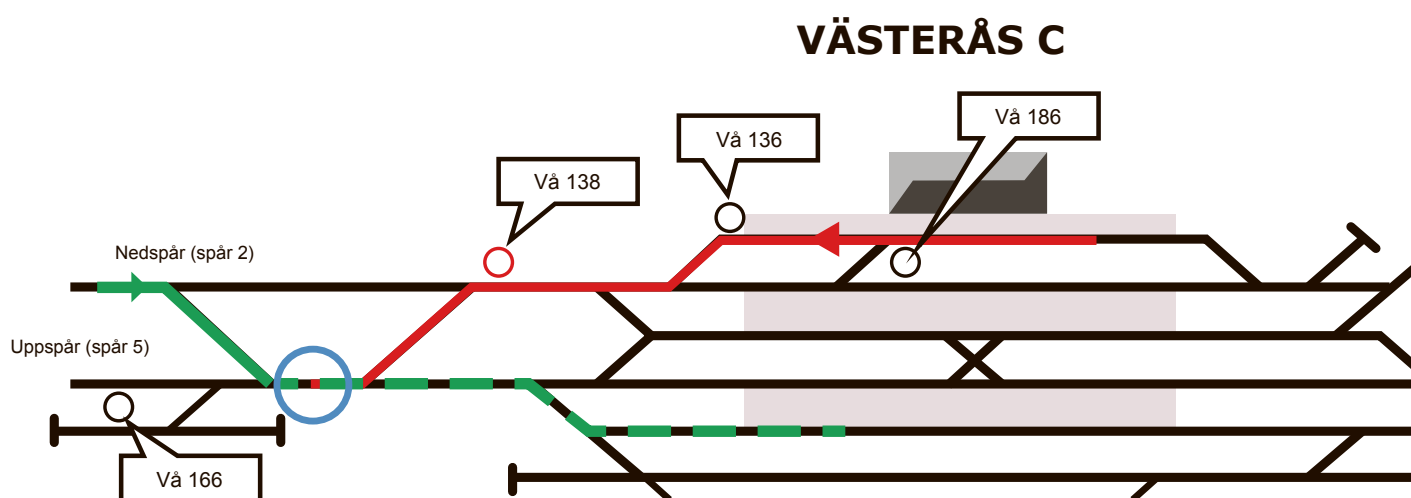
Händelsen inleds med att ett fordonssätt skulle växlas från spår 1 på Västerås C till depån vid Västerås V. Innan växlingsvägen kunde läggas hela vägen fram till Västerås V skulle tåg 2169 ankomma till spår 5 på Västerås C. Därför låstes växlingsväg endast en bit framåt, till växlingsdvärgsignal Vå 138. Växlingsrörelsen startade från spår 1 men istället för att stanna vid Vå 138 fortsatt växlingsrörelsen och passerade även motväxel 439 och medväxel 438, varvid den sista nämnda växeln kördes upp. Samtidigt närmar sig tåg 2169 från motsatt håll. Båda förarna uppmärksammar att situationen är onormal och påbörjar inbromsningar. När båda fordonssätten stannat blir de stående endast några meter från varandra.

På bilden ovan visas växlingsrörelsens väg med ett rött streck och tåg 2169:s tågväg med ett grönt streck. Den blå ringen markerar var de båda fordonen kom att stå efter att de stannat.

SJ och Trafikverkets utredningar av händelsen är färdigställda. De båda utredningarna redovisar att det inte förekommit några fel i signalanläggningen och att fjärrtågklareraren hanterat situationen på ett korrekt sätt. Den direkta orsaken till händelsen är sannolikt att föraren av växlingsrörelsen under en kort period blev distraherad av det ankommande tågets strålkastare. Distractionen omfattade endast under några sekunder, men under just de sekunder där uppmärksamheten hade behövt vara på att observera signal Vå 138.

- I dialog med Trafikverket utvärdera om signal Vå 138 kan placeras på ett bättre sätt, men dock fortfarande på höger sida om spåret.
- Händelsen kommer att ingå i den trafiksäkerhetsfortbildning som sker under våren 2017, som underlag för diskussion kring "kritisk fas".
- Ta upp en diskussion med övriga järnvägsföretag och Trafikverket avseende möjligheterna att införa "tågvägsväxling" inom trafikeringsystem H (finns redan tidigare inom trafikeringsystem E2 och E3) samt om en ensam växlingsdvärgsignal även fortsättningsvis kan anses vara tillräcklig som enda barriären (detta förekommer dock endast i äldre anläggningar) mellan en växlingsvägs slutpunkt och en tågväg.

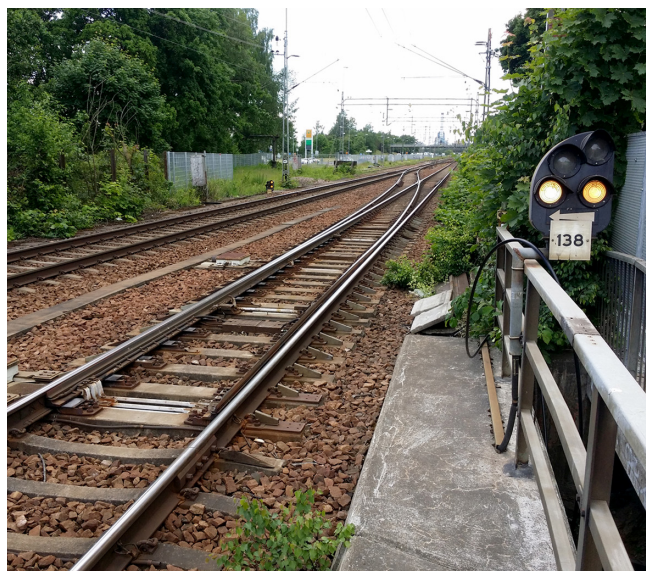
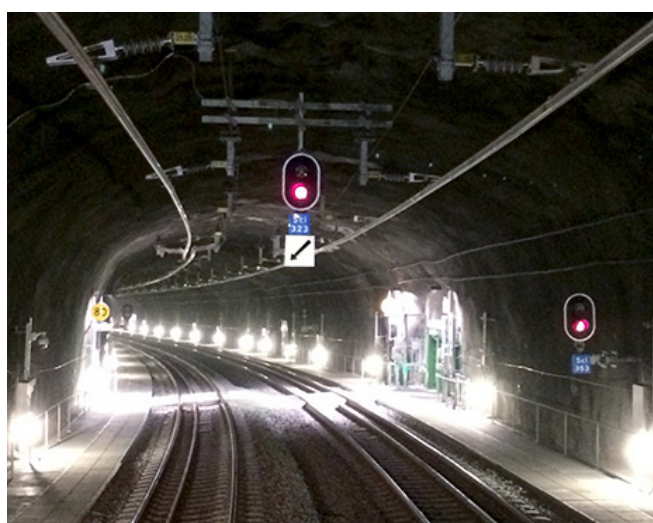
På flera platser i tunneln, särskilt i kurvor, har signaler behövt flyttas till en bästa placering. I vissa fall har nu signalerna avvikande placering, t ex uppe i tunneltaken mellan spåren. För att säkerställa för vilket spår signalen gäller har pilskyltar monterats. Med erfarenheter från tidigare OSPA-händelser där pilskylden observerats försent önskade järnvägsföretaget montage av större pilskyltar. På alla platser där utrymme relativt lastprofilen medger har större pilskylt monterats. Förhoppningen är att de tydligare skytlarna skall hjälpa förarna att på större avstånd identifiera rätt signal.
