# OSPA – Obehöriga Stoppsignalpassager

## Infoblad nr 14, November 2017

## OSPA på system E

### Problem med felaktig information på planeringsytan

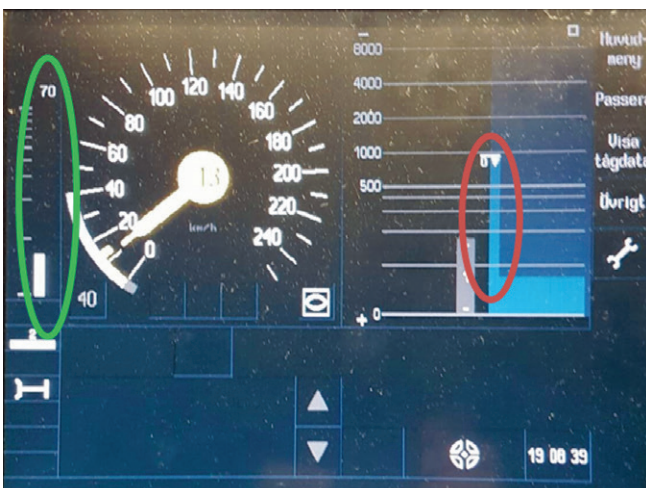
Tanken med ERTMS-systemet är att det ska finnas flera olika leverantörer av hårdvara till systemet, både för den markbaserade delen och för den fordonsbaserade delen. För en tid sedan konstaterades att det finns ett mjukvarufel i DMI funktionen i fordonsutrustning från Bombardier. Felet består i att det lämnas olika information i olika delar av DMI gällande avståndet till den punkt där det tekniska körtillståndet upphör.

Vid den gröna markeringen visas att målavståndet till den punkt där det tekniska körtillståndet upphör är 70 meter. I den röda markeringen visas samtidigt att det skulle vara nästan 1000 meter till samma målpunkt, vilket alltså är felaktigt.

Den vänstra delen av bildskärmen är säkerhetsklassificerad och ska i alla lägen visa korrekt information. Den högra delen av bildskärmen utgörs av den så kallade planeringsytan, vilket inte är säkerhetsklassificerad. Det innebär att det kan förekomma felaktiga uppgifter i planeringsytan, precis som exemplet visar. Situationen är mycket olycklig ur ett användarperspektiv eftersom det rimligen bör vara så att den information som visas för lokföraren ska vara korrekt. Lokföraren varken kan eller ska behöva läsa av bildskärmen och sedan fundera på om informationen möjligen kan vara felaktig eller inte.

Problemet har dels inneburit att OSPA A-händelser inträffat, dels att tilltron till systemet minskat. Bombardier har tagit fram en rättad mjukvaruversion som dock ännu inte är godkänd i Sverige. Arbetet med ett godkännande pågår.

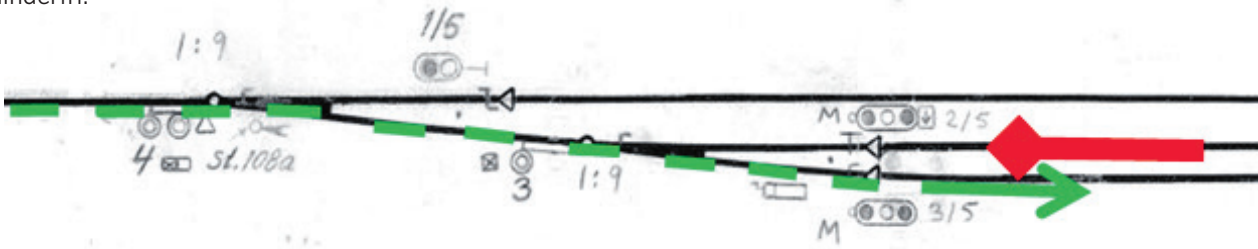
Rött tåg ankommer driftplatsen och har stopp i signal 2/5. Tågväg för grönt tåg är magasinerad. Då tidsfördröjningen av "stoppanmälan" gått ut, går den gröna tågvägen in. När rött tåg startar utan körtillstånd och passerar signal 2/5, kommer det direkt ut i annan tågväg och är icke hinderfri.

Mötesstation utan uppehållsplatser. Signal 2/5 står till höger om spåret med pilskylt.
