OSPA – Obehöriga Stoppsignalpassager

Mång-OSPA

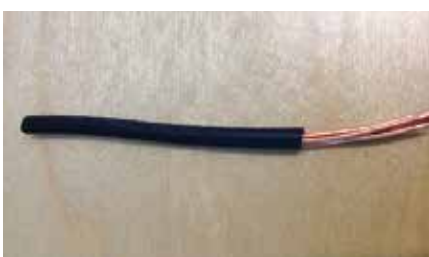
Bild 1

Förutom trasiga kretskort i utrustningen hittades många fel i kablar och kopplingspunkter. På bilderna syns

- 1) Tråd i en kabelskarv där isoleringen smält bort vid krympningen.
- 2) Kontaktstift som förlorat klämkraften ger glappkontakt. (det högra).
- 3) En stor kabelskada där kabelskärmen² är satt ur spel och kabeln har blivit vattenfylld. 300 m ny kabel krävdes för att få bort allt vatten.

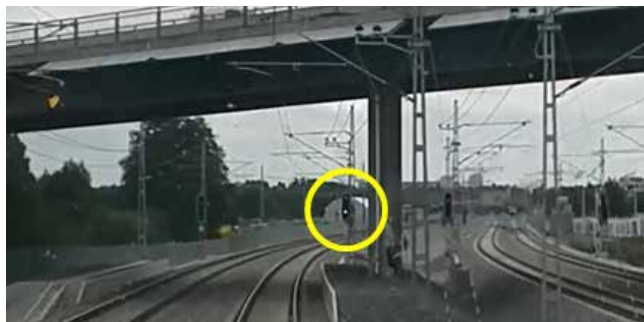
Bild 4
Visar en signal i Barkarby (Bkb 23, inringad) som hamnade bakom en pelare i högerkurva vilket innebär att det är svårt att på håll se signalen, se

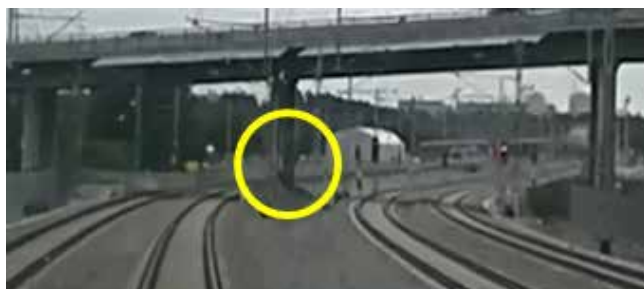
bild 5.
Anläggningen är ny och togs i bruk 2016.

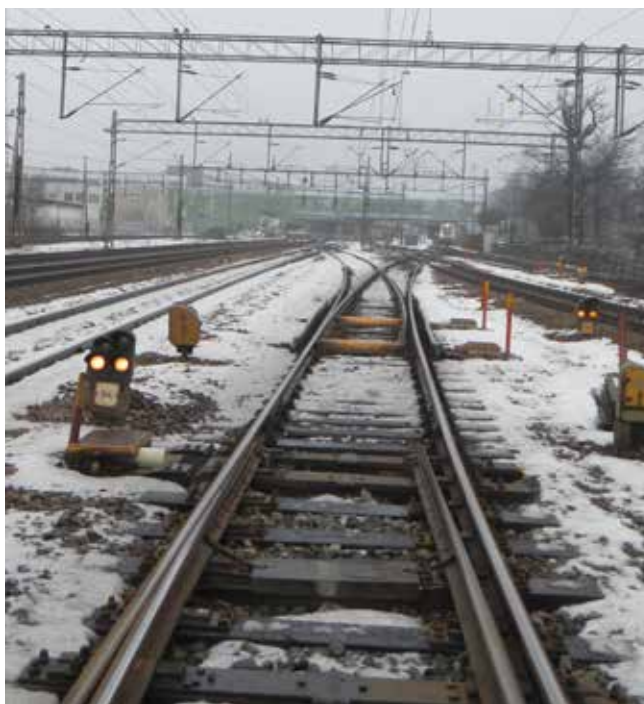
Bild 6

Det förekommer OSPA A även vid växlingsdvärgsignaler i samband med växling. Många gånger beror det på att signalgivaren eller föraren varit ouppmärksam, ibland kombinerat med en mindre bra placering. Det händer också att signalen missats trots att den som ska ha uppmärksamheten i färdriktningen vet om att signalen finns där men den missas av någon anledning ändå. En signal som har relativt många registrerade OSPA A är ÄS 94 i Älvsjö (bild 6).

Signalen är placerad till vänster om spåret, helt enligt de riktlinjer som finns. Problemet med signalen har lyfts i samband med fortbildningar i syfte att öka medvetenheten om att här finns en stor risk att signalen missas. Trots det fortsätter det att förekomma OSPA här.

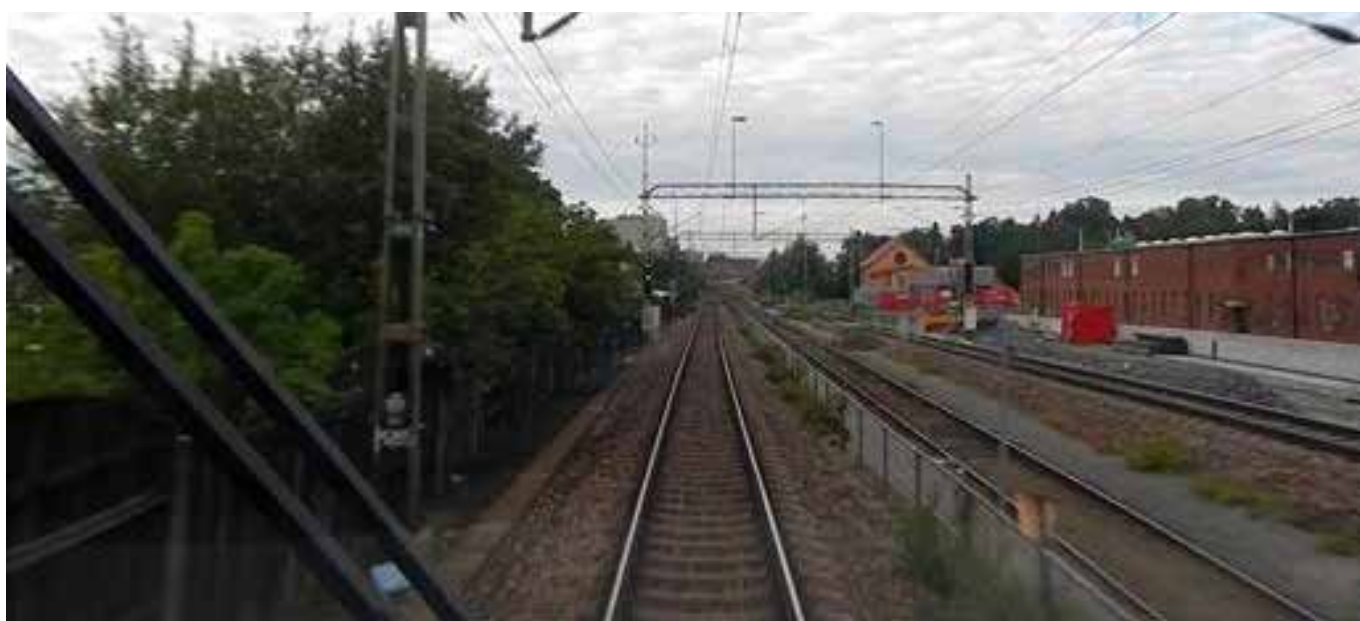
Sträckan Kallhäll – Barkarby har de senaste åren byggts om till fyrspar. Infartssignal Jkb 21 stod tidigare till vänster om nedspåret mot Stockholm (bild 9). När ett ytterligare spår anlades till vänster behövde signalen flyttas i väntan på nya kontaktledningsbryggor och slutgiltig placering. Jkb 21 placerades, troligtvis av både utrymmes- och byggtekniska skäl, till höger om spåret. Ur ett förarperspektiv blev det nu risk för missförstånd. Signalen stod även till vänster om det intilliggande spår M (bild 10). Parallellt hade även nästa spår åt höger en signal som uppfattades som vänsterplacerad. Flera faktorer gjorde därför att Jkb 21 "normalt" gällde för spår M. Regelverket skriver dock att en högerplacerad signal skall förses med pilskylt, så även Jkb 21. Med pilskylt som stöd ställs

Bild 9
Tidigare placering av Jkb 21, före ombyggnad till fyrspar

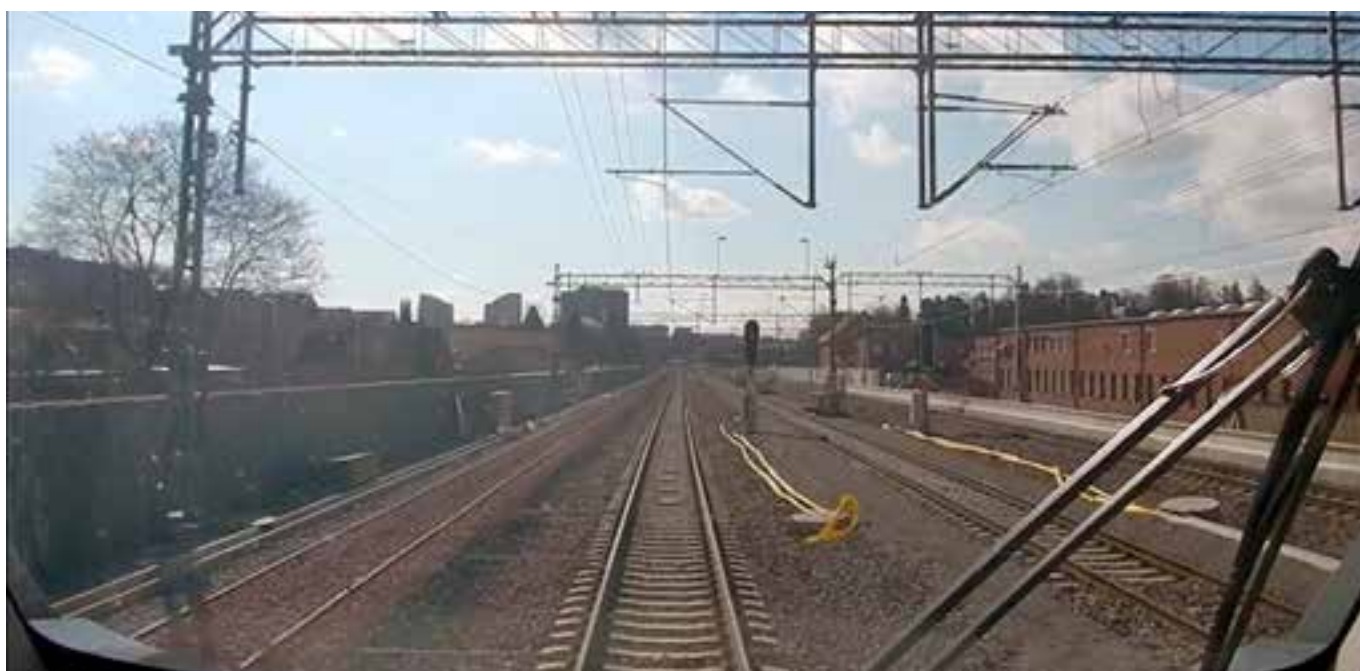
krav på praktiskt identifieringsavstånd och sikt. När tåget körde under 40 km/h ingrep inte tågskyddssystemet före signalen. Pilskylten behövde därför kunna tolkas på tillräckligt avstånd för att vara till hjälp att anpassa körningen och stanna före signalen. I det aktuella fallet rådde mörker och lätt snöfall vilket ytterligare försämrade förarens sikt på pilskylten – inbromsningen inleddes försent och en OSPA A var ett faktum.

Utredningens analys och slutsats var att pilskyltens storlek hade inverkan. Med en större pilskylt hade föraren sannolikt kunnat identifiera den avvikande placeringen tidigare och stannat före signalen. Utvecklat kanske alla flyttade signaler (eller nya med avvikande placering) åtminstone inledningsvis skall markeras genom extra stora pilskyltar, exempelvis stora som signaltavlor inom system E2.

Bild 10
Aktuell placering av Jkb 21, med blivande ytterspår till vänster samt spår M till höger
