## RAPPORT

# Bro 100-298-1 (viltpassage) över väg vid Tvärås 2 km N tpl Kungsbacka N

Översiktlig analys av formställningsdeformation den 2017-01-26

Projektnummer: 130120

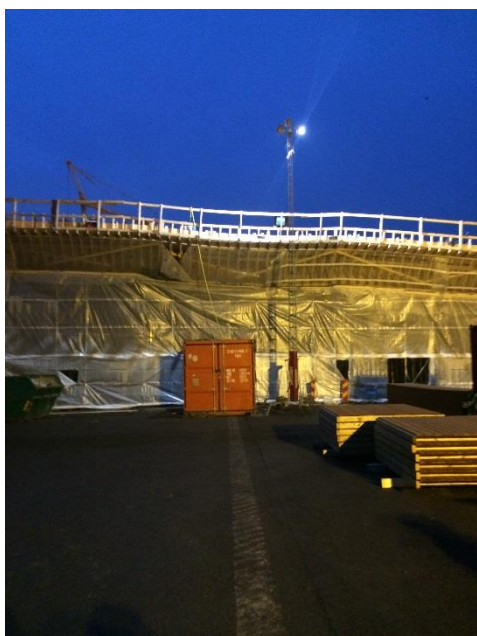
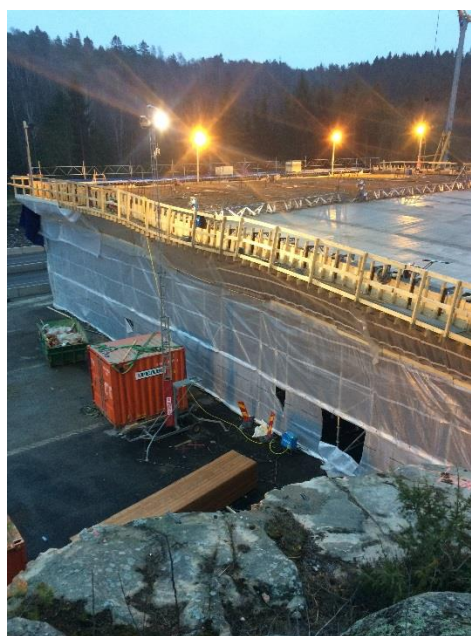
Vid gjutning av överbyggnaden, etapp 1, på natten mellan 2017-01-25 och 2017-01-26 började knäppningar höras från underliggande ställningskonstruktion. Strax efter klockan 00.00 torsdagen 2017-01-26 viker sig spiror i formställningen vid norra kantbalken och samtligt manskap uppe på bron lämnar densamma omgående.

Strax efteråt kan det konstateras en tvärgående spricka i betongen vid stöd 1. Störst vid norra sidan men som löper tvärs hela bron.

*Figur 1, Foton tagna på morgonen 2017-01-26*

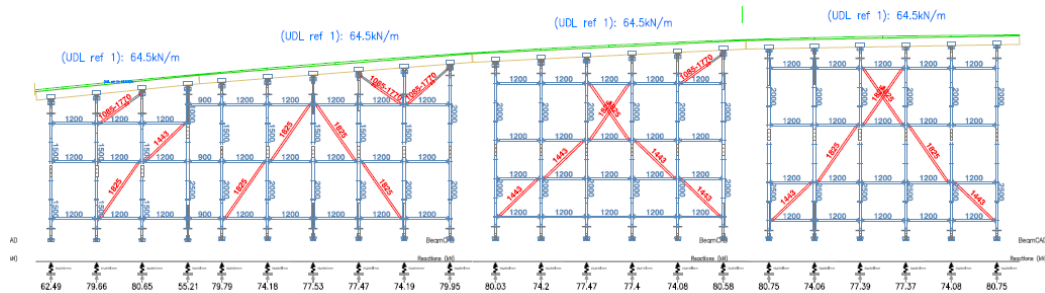
Figur 2, Längdsektion av ställningen

Ställningskonstruktionen är uppdelad i tre sektioner mellan stöd 1 och stöd 2, se figur 2 nedan. Dessa tre sektioner är ej förbundna med varandra i själva volymställningen eller i ovanliggande limträbalkar. Oklart om detta är sammankopplat i ovanliggande brädform.

När gjutningen avbröts kan konstateras att limträbalkarna förskjutits mot stöd 2 cirka 100-200mm från stöd 1. Vidare kan konstateras att ställningskonstruktionen fått en snedställning i sektionen närmast stöd 1 och att ingen nämnvärd snedställning kan konstateras i sektionen närmast stöd 2.

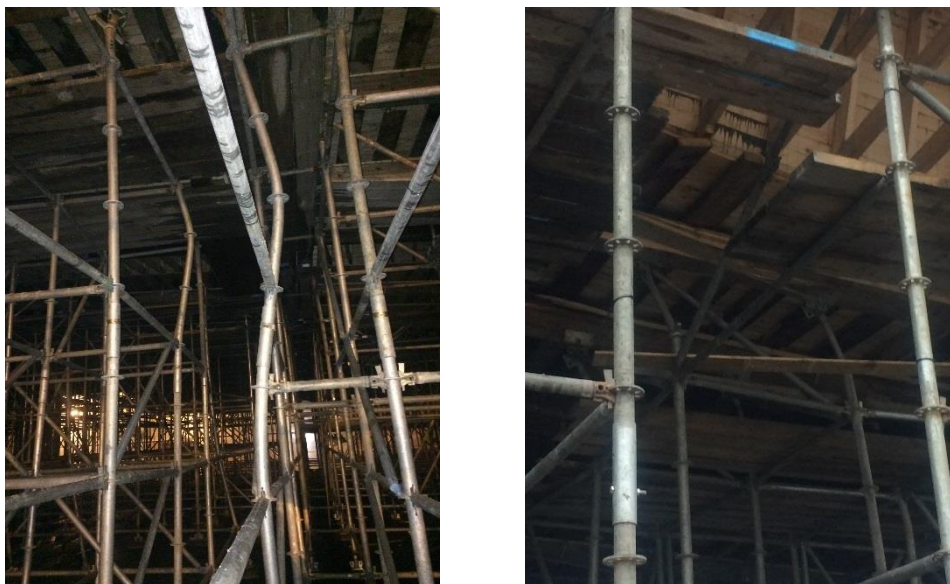
I mittensektionen kan konstateras de största deformationerna på spirorna enligt nedanstående bilder. Observera på bilden till höger, nedan, att toppspirorna tydligt knäckt i längsled.

Figur 3, Mittensektionen, mest deformerade spiror

Att ställningen förflyttat sig mot stöd 2 samt att en hel del toppsträvor vikt sig, i brons längdriktning, tyder på att den horisontella lasten som uppkommer vid själva gjuttillfället är underskattad.

Inför fortsatt arbete förordas att tredjepartskontroll utförs på både ställningskonstruktion samt utförd ställningsbyggnation.

Vidare förordas att Trafikverket utför stickprovskontroll på ovanstående.

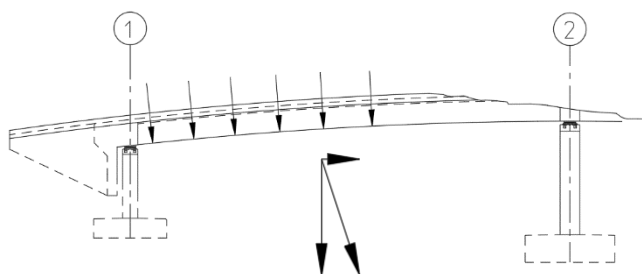
Då betongen vid gjuttillfället är en vätska skapas ett tryck vinkelrätt mot gjutformen enligt figur 4. Trycket ger upphov till en horisontallast och en vertikallast enligt förtydligande bild nedan. Ju brantare lutningen är desto större blir horisontallasten. I vårt fall har vi en yta, på överbyggnaden, som varierar mellan cirka 11% vid stöd 1 och 0% ovan stöd 2. Lutningen ger upphov till en horisontell last om 15-20 kN. Allt eftersom betongen härdar omvandlas lasterna till rena vertikallaster enligt figur 5. Det vill säga att de horisontella lasterna då försvunnit.

Figur 4, Laster på ställning vid gjutning
