GRANSKNINGSHANDLING  
Projekterings PM Avvattning

# Högsjö västra, förbigångsspår

Järnvägsplan

Dokumenttitel: Projekterings PM Avvattning

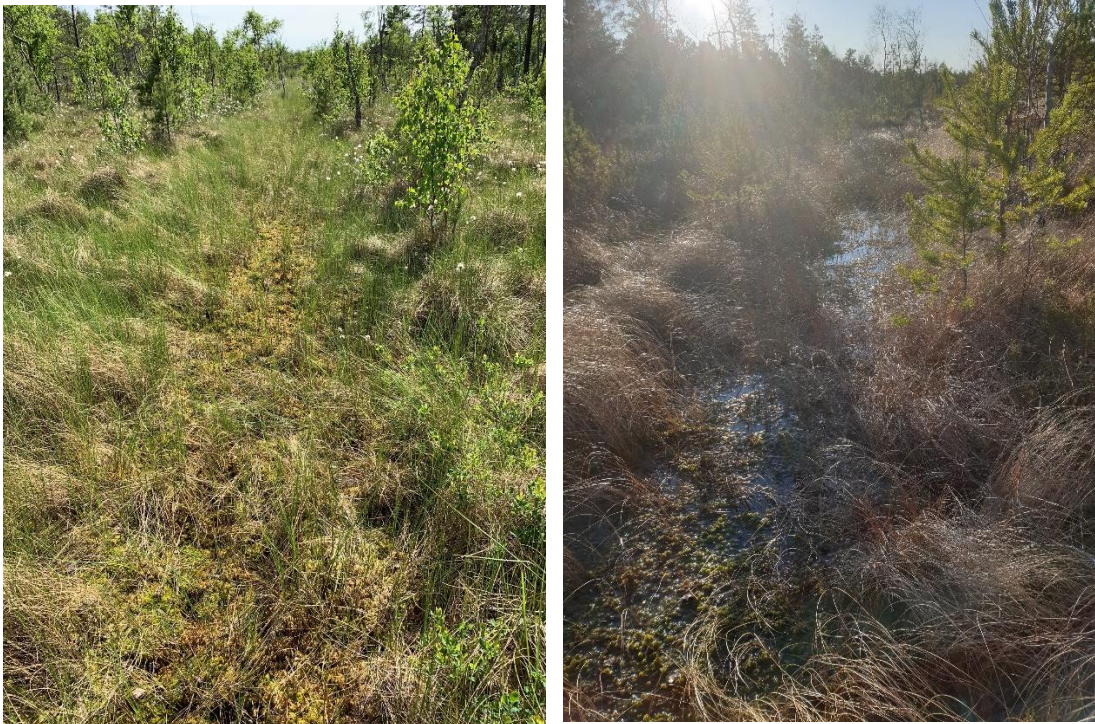
Vid fältundersökningar har det konstaterats att det västra diket genom Övre Baggmossen är mer eller mindre igenväxt under sommarhalvåret och att det står en permanent vattenspegel utmed diket under höst- och vinterhalvåret (Figur 2). Området där diket viker av längs med järnvägen har klassats som påtagligt naturvärde enligt utförd NVI. Flera områden längs spåret och vid Övre Baggmossen har dock bedömts besitta lägre biotopvärde eftersom hydrologin är påverkad av avverkning och de rätade diken i området. Det innebär att förutsättningarna för ett högre naturvärde inte kan motiveras.

Figur 2. Diket vid Övre Baggmossen. T.v. Vy söderut på västra diket, dikesinventering i augusti 2020. T.h. Vy söderut på västra diket, dikesinventering i november 2020.

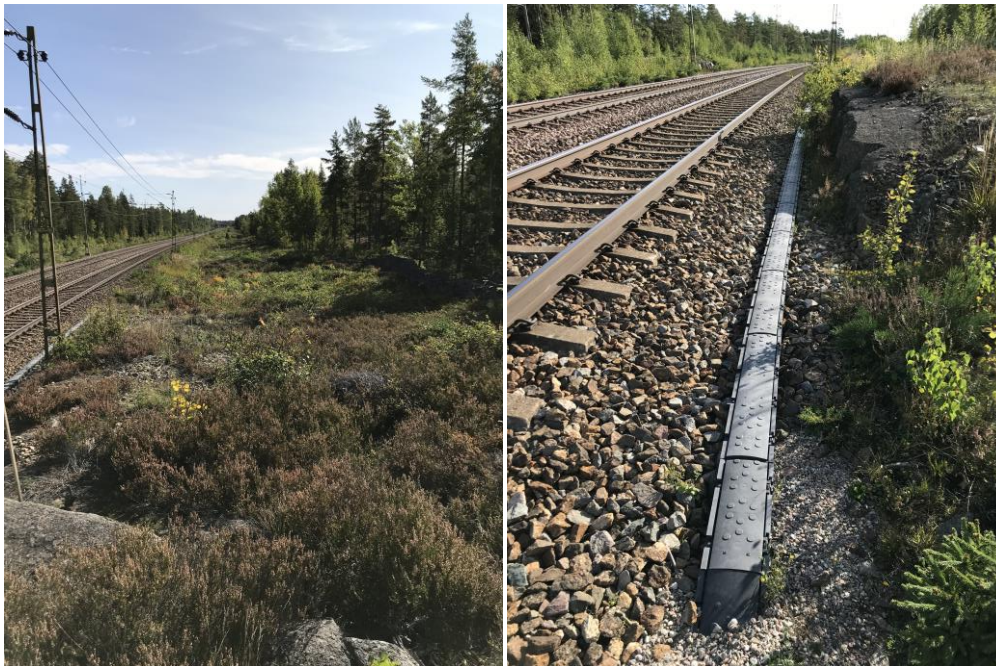
Figur 5. T.v. Vy österut mot Övre Baggmossen från den topografiska höjdpunkten. T.h. Läge för förmodad dräneringsledning i bergskärning vid topografisk höjdpunkt, men som inte har återfunnits i fält.

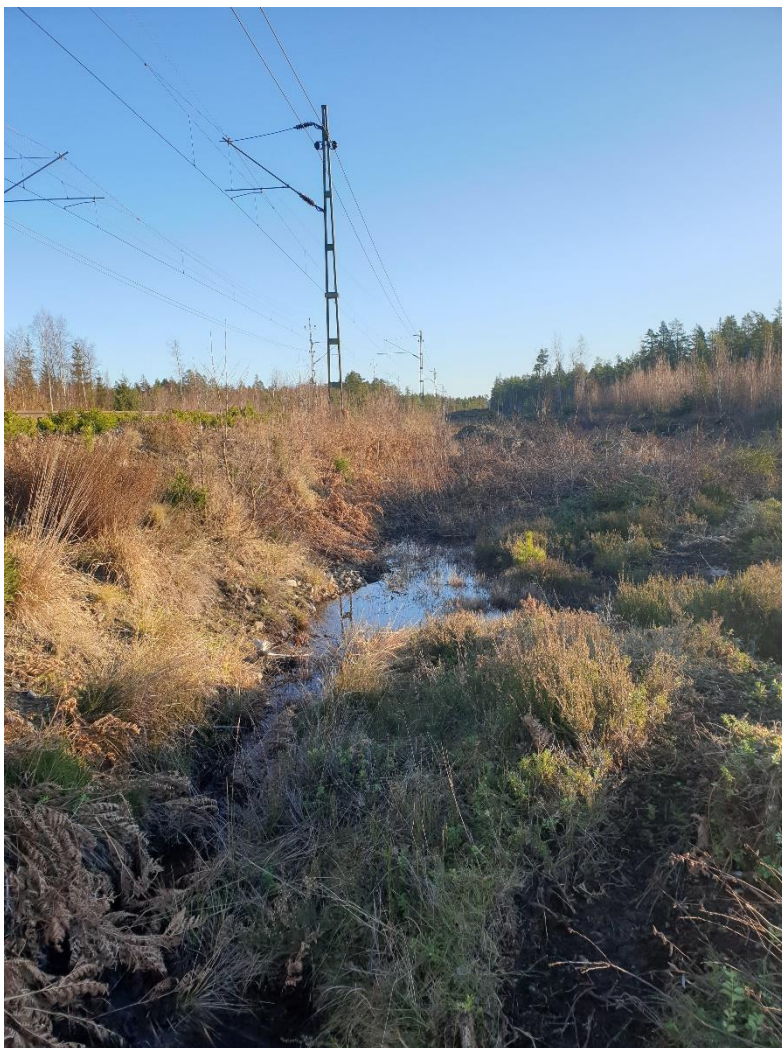
Vid fältbesök har det observerats att de identifierade instängda områdena är mycket sankt och att där ställvis finns stillastående vatten (Figur 7) och vattenälskande växter såsom sälj. Detta tyder på att infiltration och avrinning mellan bergknallarna på södra sidan om spåret är mycket begränsad. Det innebär att risk för stående vatten utmed banan föreligger redan vid små nederbördstillfällen och inte bara vid större nederbördstillfällen, såsom 100-årsregn.

Figur 7. Exempel på stående vatten nära järnvägsbankens släntfot i planområdets västra del. Bilden tagen på södra sidan om spåret med vy mot öster.

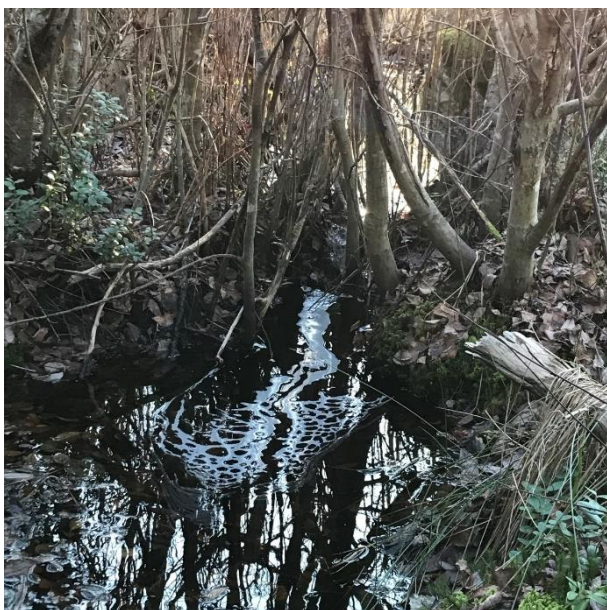
En anledning till det instängda området norr om trumman är att området och diket nedströms våtmarken har bakfall och att landskapet är mycket flackt vilket innebär att vattnet har svårt att rinna undan från området. Vid fältbesök har det bekräftats att diket längre nedströms är delvis igenväxt och försvårar en obehindrad avrinning. På ett ställe observerades en nivåskillnad på vattenytan i våtmarken och diket på uppskattningsvis 10-20 cm i anslutning till träd som växer i dikesfåran (Figur 8). Detta bedöms sammantaget förklara den permanenta vattenytan upp- och nedströms trumman, trots att trumman har en lutning på 11‰.

Figur 8. Igenväxt dike strax nedströms våtmarken som orsakar dämning med uppemot 20 cm i våtmarken och trumman under järnvägen. Vy tagen söderut, den solbelysta gläntan för våtmarken anas i bakgrunden.

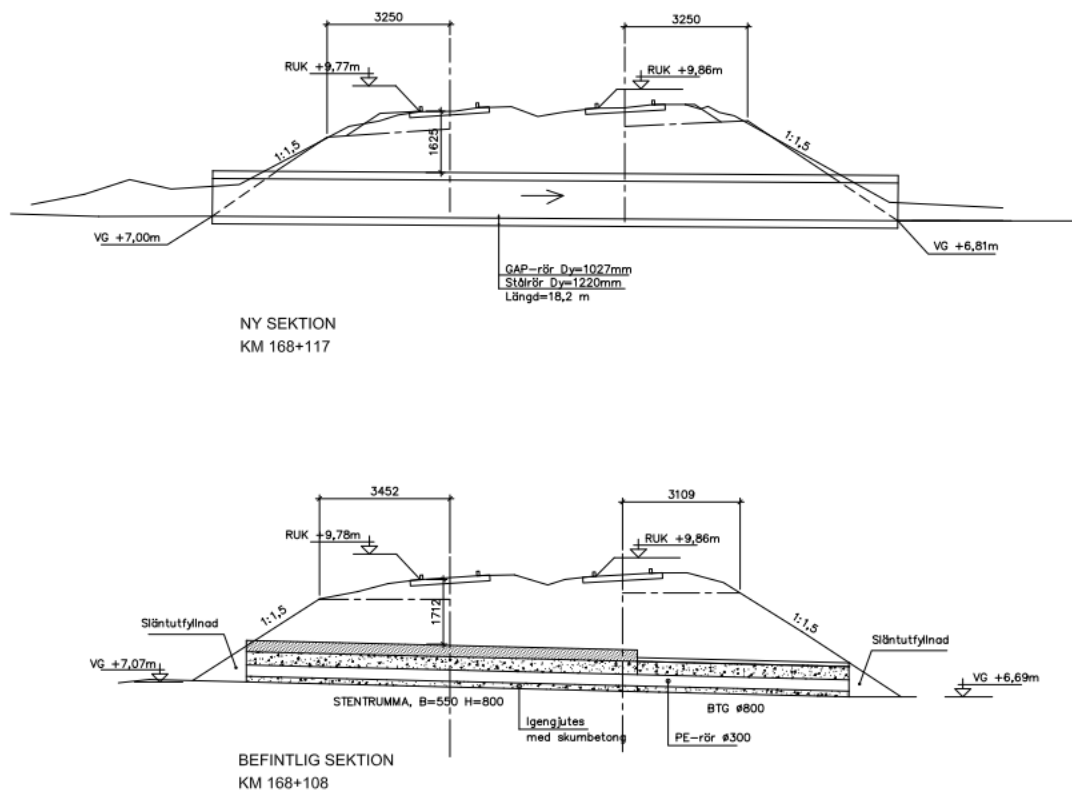
Det finns ytterligare en trumma vid km 168+108, se Figur 11, men den har gjutits igen och är inte längre i bruk. I samband med detta grävdes en mindre del av diket om för att ansluta till trumman vid 168+117.

Figur 11. Ritning av den befintliga trumman vid km 168+117 och den igenfyllda trumman vid km 168+108. Observera att höjderna som anges i ritningen sannolikt är i ett lokalt höjdsystem då den är framtagen 2007. (© Trafikverket).

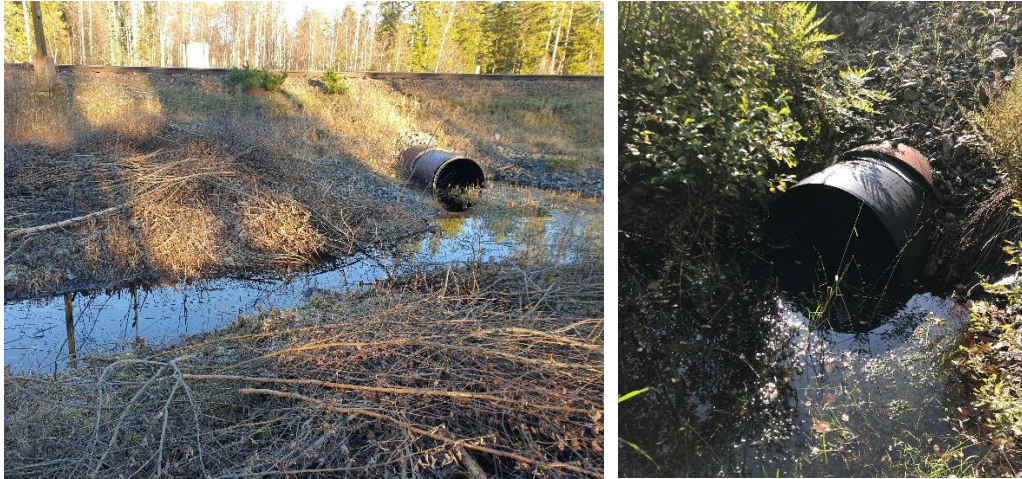
Trumman var vid den okulära besiktningen den 2020-08-13 i bra skick, inga rostskador, hål eller sättningar har observerats. Det har däremot observerats stående vatten upp- och nedströms och även i trumman. Hydrofil växtlighet finns både runt trumman, samt en bit upp- och nedströms (Figur 12). I naturvärdesinventeringen som gjordes i juni 2019 beskrivs området söder om spåret som ”tallsumpskog med skvattram och pors” och norr om spåret som ”våtmark med starr och knapptåg”. Trummans lutning är som nämnts ovan ca 11‰, vilket är tillräckligt för att den i teorin ska vara självrensande och inte leda till stående vatten. Två trummor, en öster och en väster om det planerade förbispåret kommer inte beröras av planförslaget. Avvattning av förbigångsspåret sker mot trumman i öster vid längdmätning 167+178 (Banverket, 2007b) och har inventerats, se trumma T4 i Bilaga 1.

Figur 12. Trumma under järnvägen vid km 168+117. T.v. inloppet och t.h. utloppet.

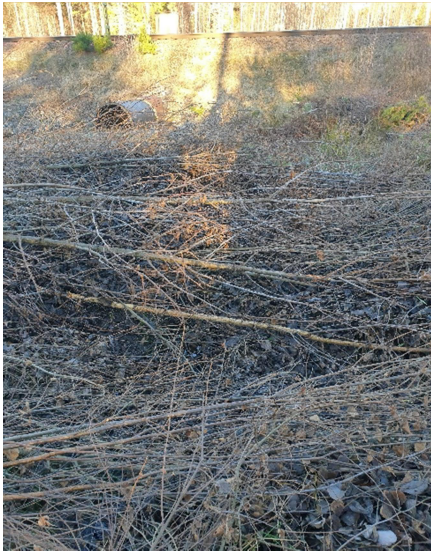
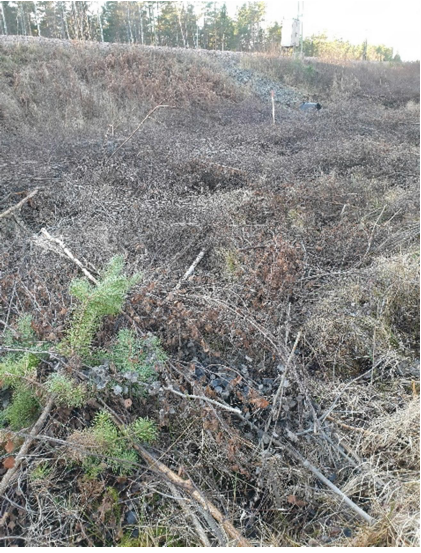
<p>Bild 1. Slänt vid inloppssidan i bra skick dock mycket sly och mycket växtlighet på slänt. Bild 2. Slänt vid utloppssidan i bra skick, även här mycket växlighet och sly (sälgt/tall).</p>

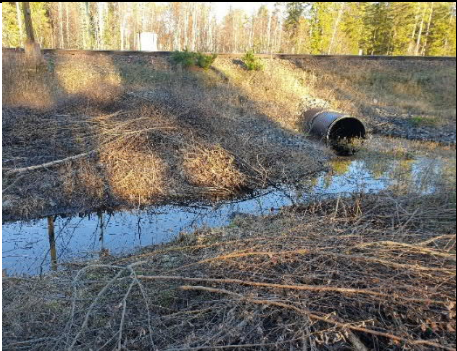
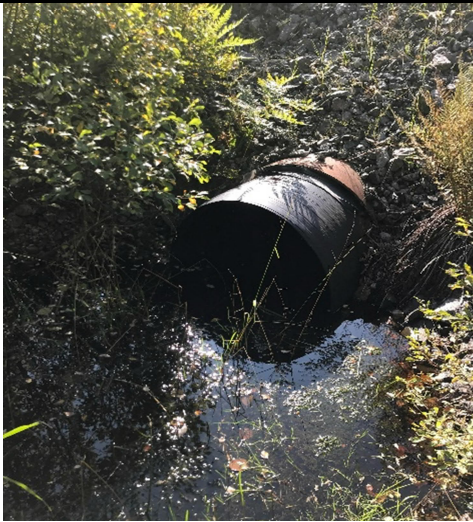
Bild 1. Inlopp på södra sidan Bild 2. Utlopp på norra sidan, foto taget augusti 2020. Cirka 25 resp. 40 cm stående vatten vid inventeringstillfällena i augusti och november 2020.

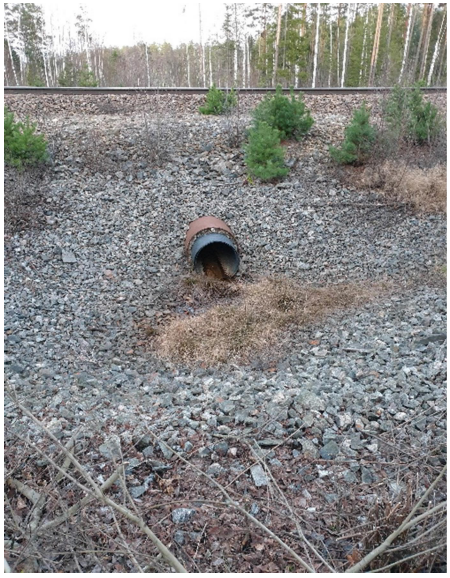
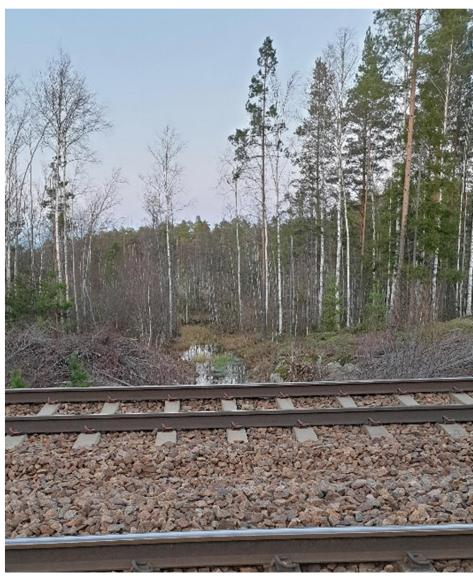
Bild 1. Inlopp på södra sidan om järnvägen Bild 2. Vy från södra sidan mot utlopp. Dike dämmer något upp i trummans utlopp.

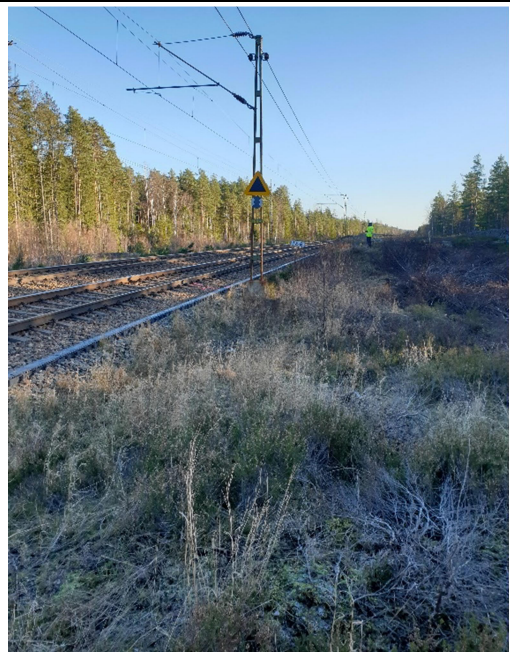
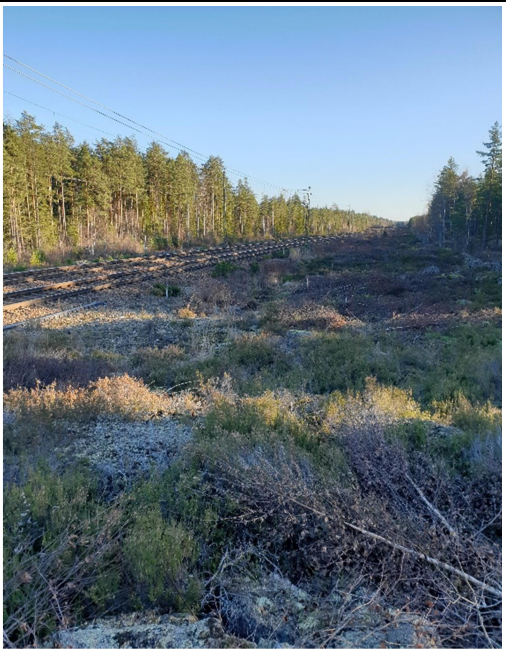
Bild 1. Vy österut över instängt område vid km 168+000, vatten i lågpunkt. RUK i nästan samma nivå som berget i skärning. Bild 2. Vy österut från höjdpunkt/bergknalle vid kontaktledningsstolpe 167+16 (167+950), strax söder om instängt område vid km 168+000.

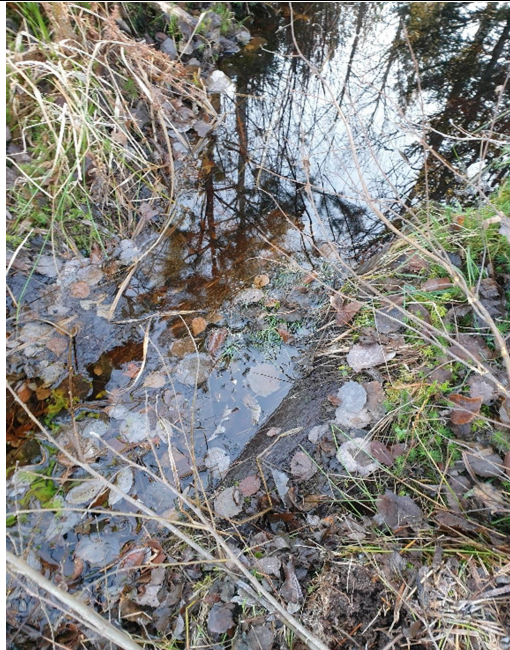
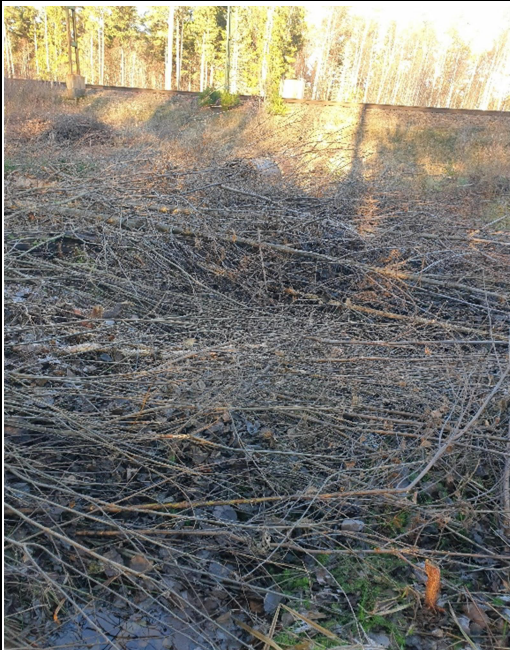
<p>Bild 1. Bild på stockar som lagts i åfåra för att underlätta passage men dämmer delvis flödet.</p> <p>Bild 2. Vy norrut mot befintlig trumma där sly ligger mitt i dikesfåra som är svår att urskilja. Diket går där det finns en vattenspegel längst ner i bild.</p>

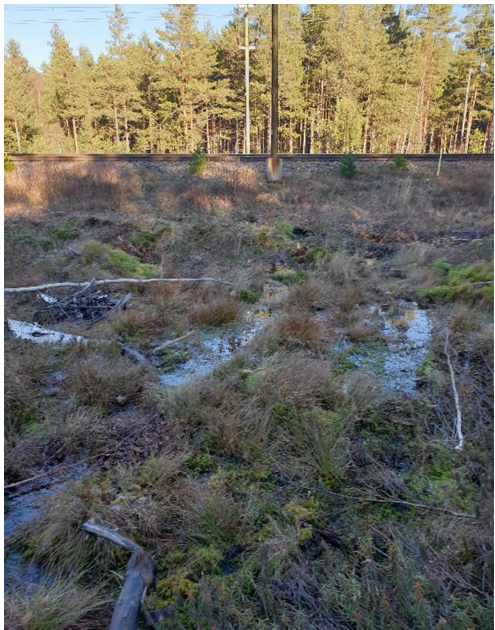
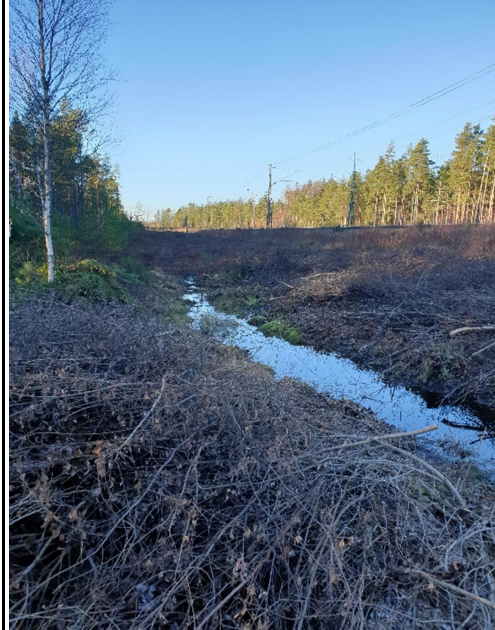
<p>Bild 1. Bild tagen i den västra delen av området där diket har en mer igenväxt sektion och större vattenspegel. Bild 2. Vy västerut på längsgående dike från befintlig trumma. Längre västerut ligger sly kvar mitt i dikesfåran.</p>

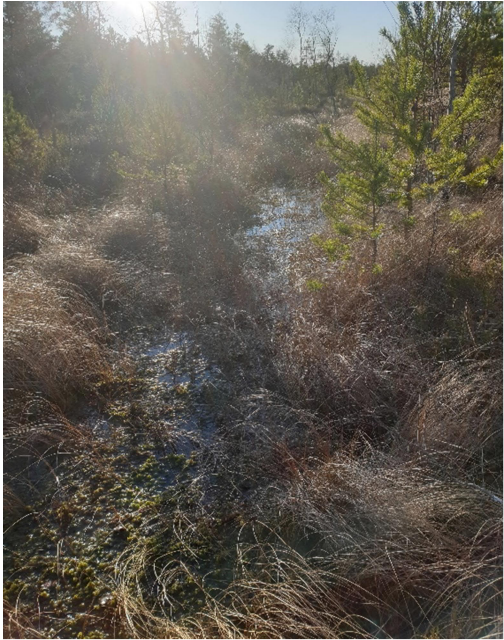
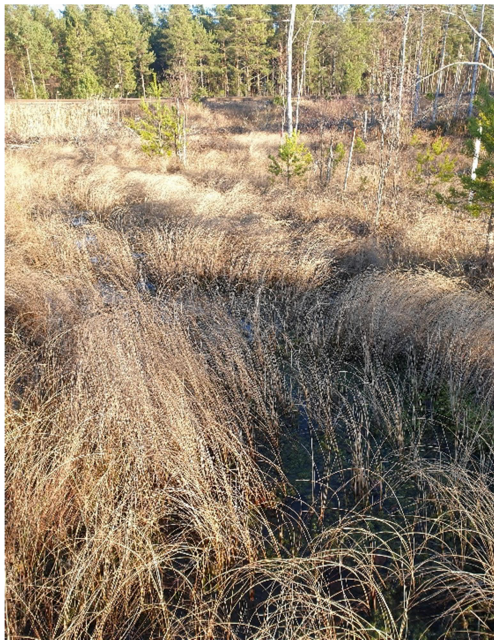
<p>Bild 1. Vy söderut på dike från mossen. Bild 2. Bild tagen strax uppströms där det sydvästra diket möter det långsgående bankettdiket. Det har bildats en större vattenspegel och växtligheten är mer hydrofil. Sammanfaller med NVI-objekt 8 med påtagligt naturvärde.</p>

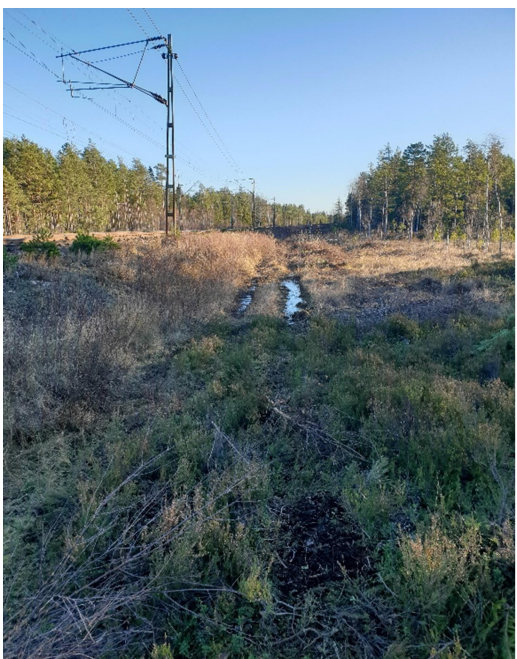
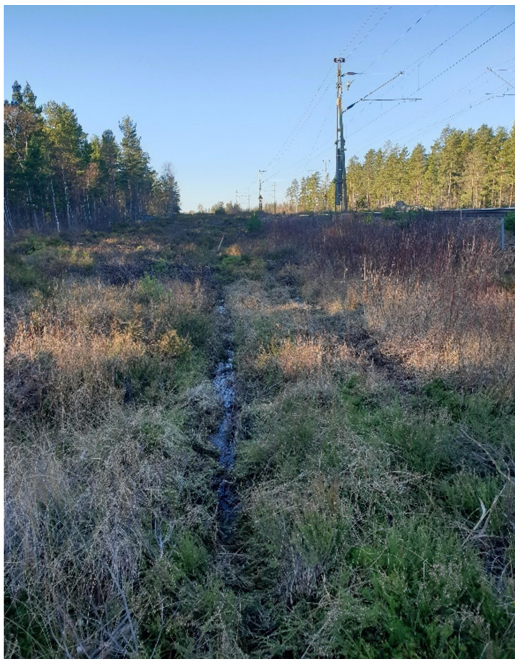
<p>Bild 1. Vy österut mot långsgående dike genom mossen.</p> <p>Bild 2. Vy västerut där järnvägen går på bank, i riktning mot bergskärningen i bakgrunden. Körskador från borrhandsvagn och framträngande vatten visar på hög markfuktighet och ytligt grundvatten.</p>

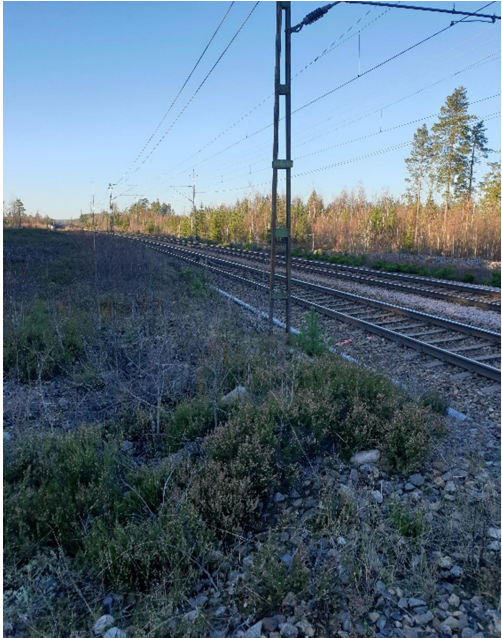
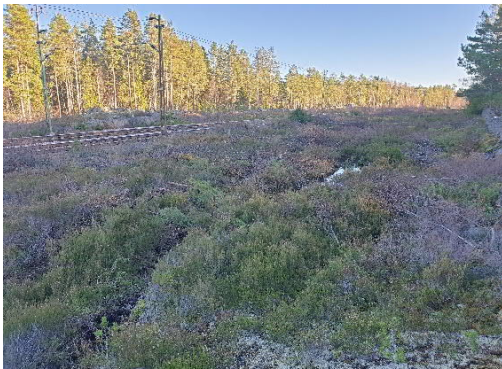
Bild 1. Vy västerut från topografisk höjdpunkt i km 168+620. Kabelränna syns i bilden. Bild 2. Vy österut som visar stående vatten i lågpunkter mellan områden med berg i dagen.

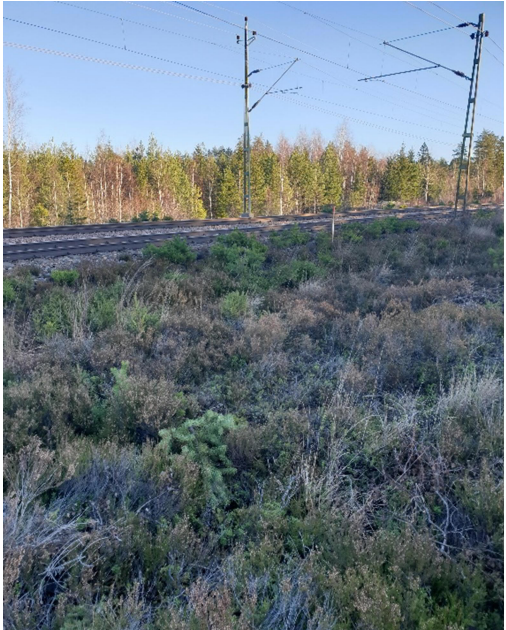
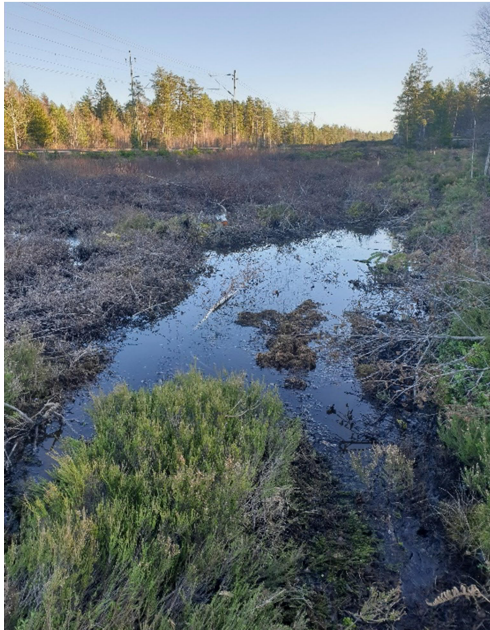
Bild 1. Vy mot spårområdet från lokal bergknalle vid km 168+760. Bild 2. Vy österut som visar stående vatten i lågpunkt öster om bergknalle.

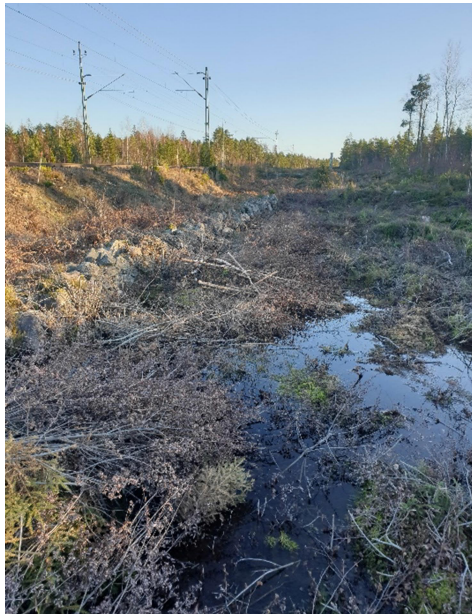
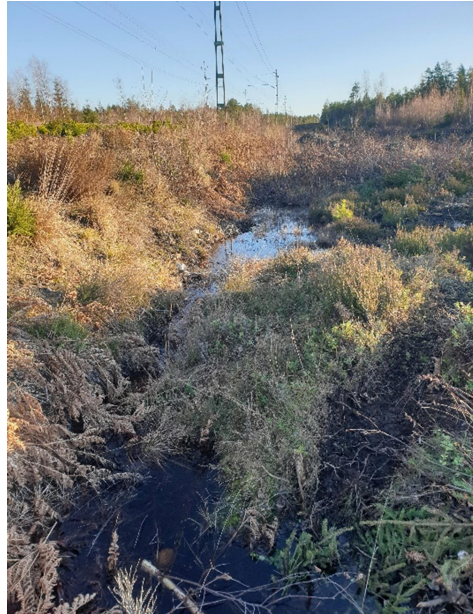
Bild 1. Vy österut som visar stående vatten i lågpunkt vid km 168+670-168+740. Bild 2. Vy österut som visar stående vatten i lågpunkt vid ca km 168+970. Nederst i bilden kan man ana utlopp från området för vidare avvattning till trumman under vändplatsen, T3.

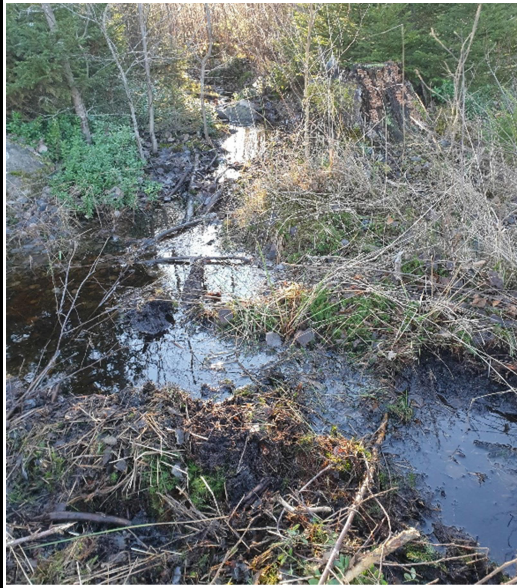
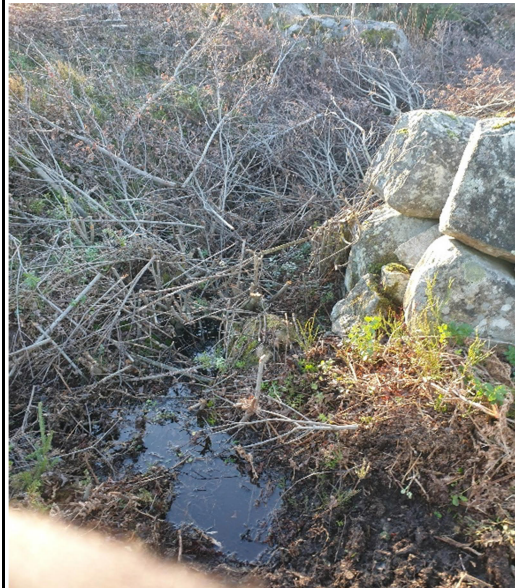
<p>Bild 1. Bild tagen söderut på mindre skogsdike som rinner till instängt område med stående vatten.</p> <p>Bild 2. Bild tagen västerut på rännil som utgör utloppet från instängt område vid km 168+670-168+740.</p>

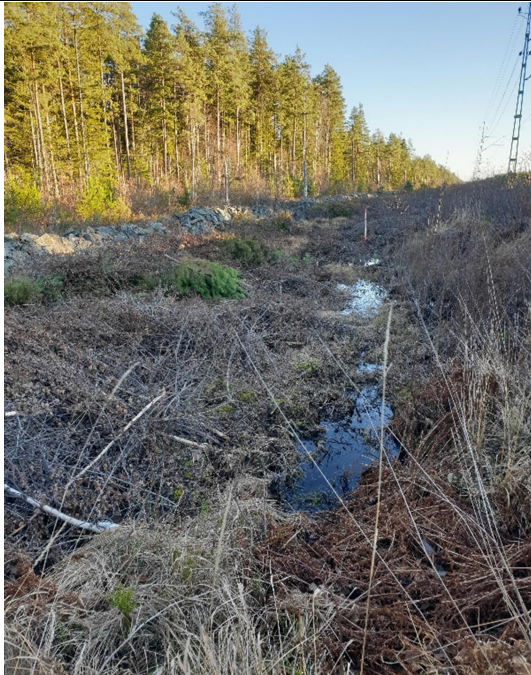
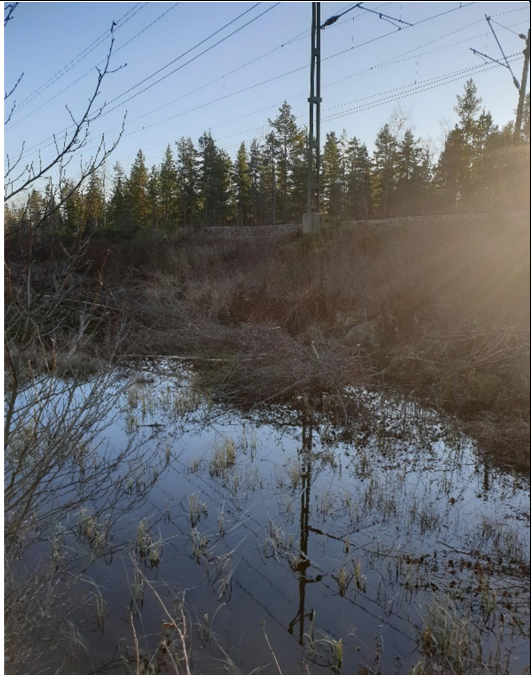
Bild 1. Vy österut längs slänkfot. Bild 2. Större område med stående vatten vid kontaktledningsstolpe 162+15a (km 167+900).

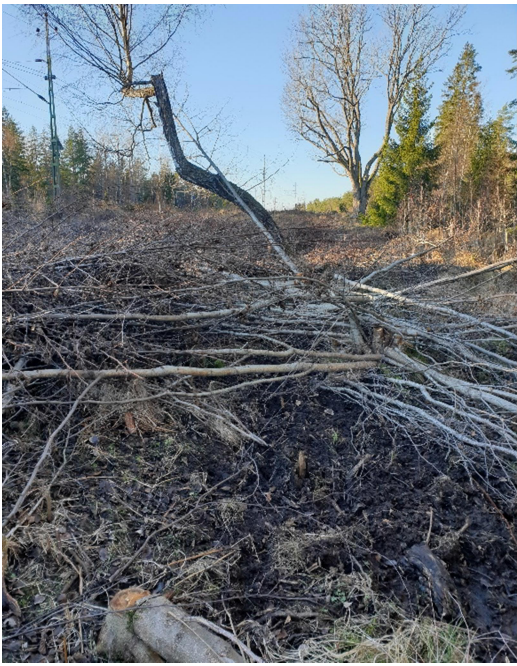
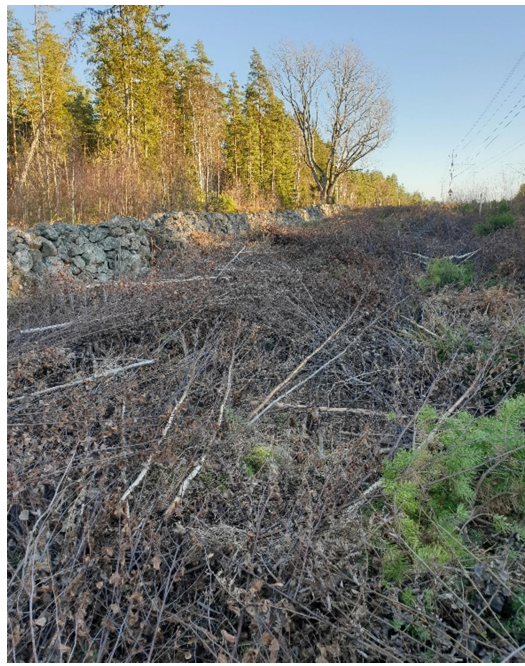
Bild 1. Vy västerut mot banvaktarstuga, hög markfuktighet. Bild 2. Vy österut mot ask och läge för banvaktarstugan. Mycket sly.

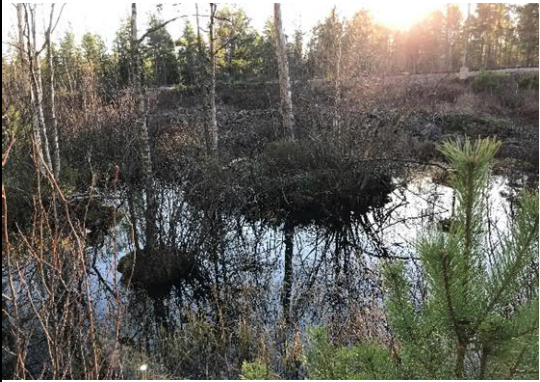
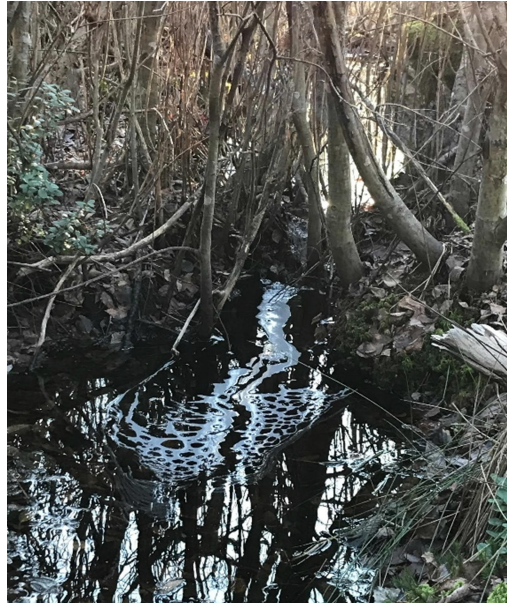
Bild 1. Stående vatten kring utloppet till trumma T2. Bild 2. Dämning på ca 10-20 cm kan förklaras av träd som växer i dikesfåra.

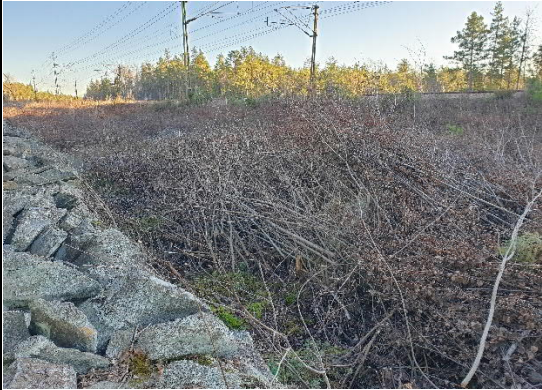
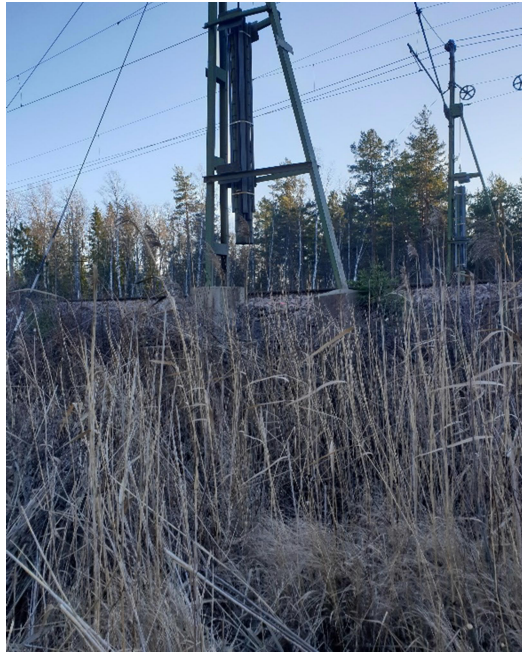
<p>Bild 1. Vy österut i riktning mot trumma T2.</p> <p>Bild 2. Hög fuktighet, mark som ställvis lutar mot järnvägen och dåligt längsfall utmed släntfot leder till hög markfuktighet/stående vatten och vass är vanligt förekommande på sträckan.</p>

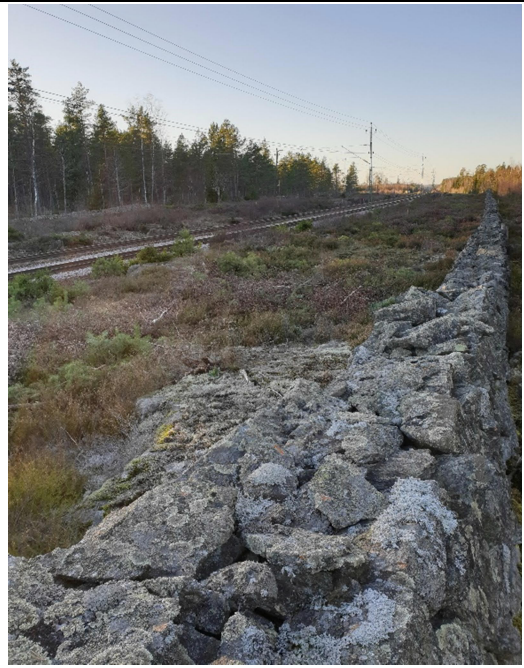
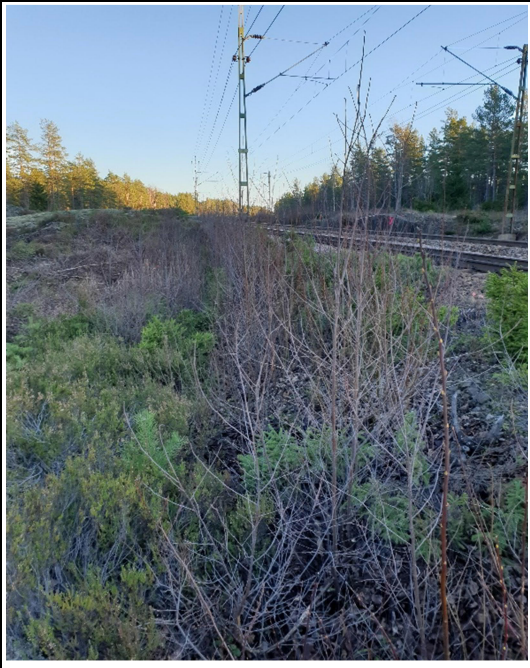
Bild 1. Vy västerut där järnvägen går i bergskärning, foto tagen från topografisk höjdpunkt km 168+530. Bild 2. Vy tagen österut mot topografisk höjdpunkt/bergskärning. Dålig dräneringshöjd, bergknallar, dåligt längsfall utmed släntfot leder till stående vatten och vass förekommer på sträckan.

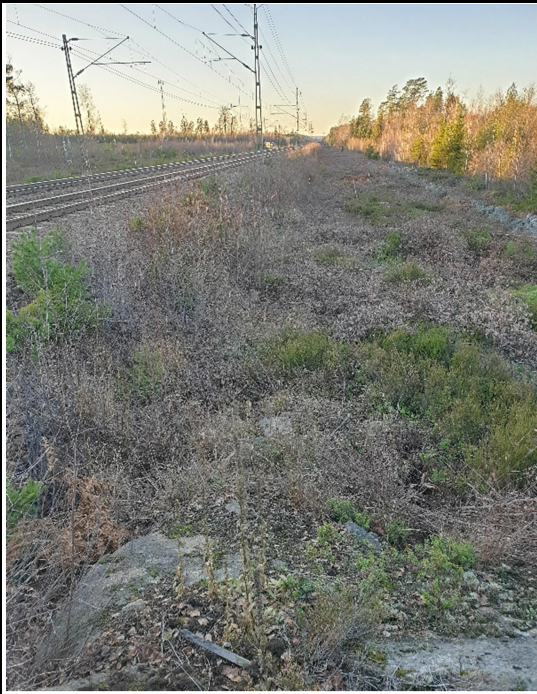
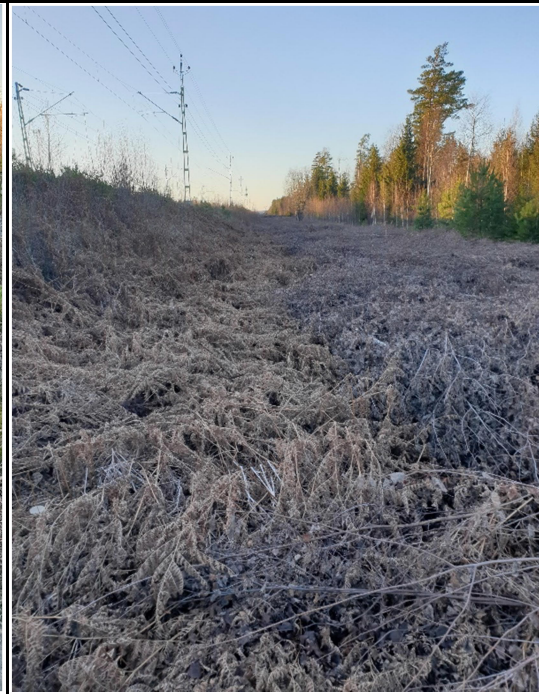
Bild 1. Vy västerut där järnvägen går på bank, foto tagen där järnvägen övergår från skärning till bank. Bild 2. Vy tagen västerut, vid ca km 168+800, där järnvägen går på hög bank. Torrt i släntfot som lutar successivt mot norr.
