Kulturhistorisk dokumentation av Björns tegelbruk

Luleå Sunderbyn 30:23, Luleå kommun, Norrbottens län

Kristina Jonsson

JAMTLI, 2018

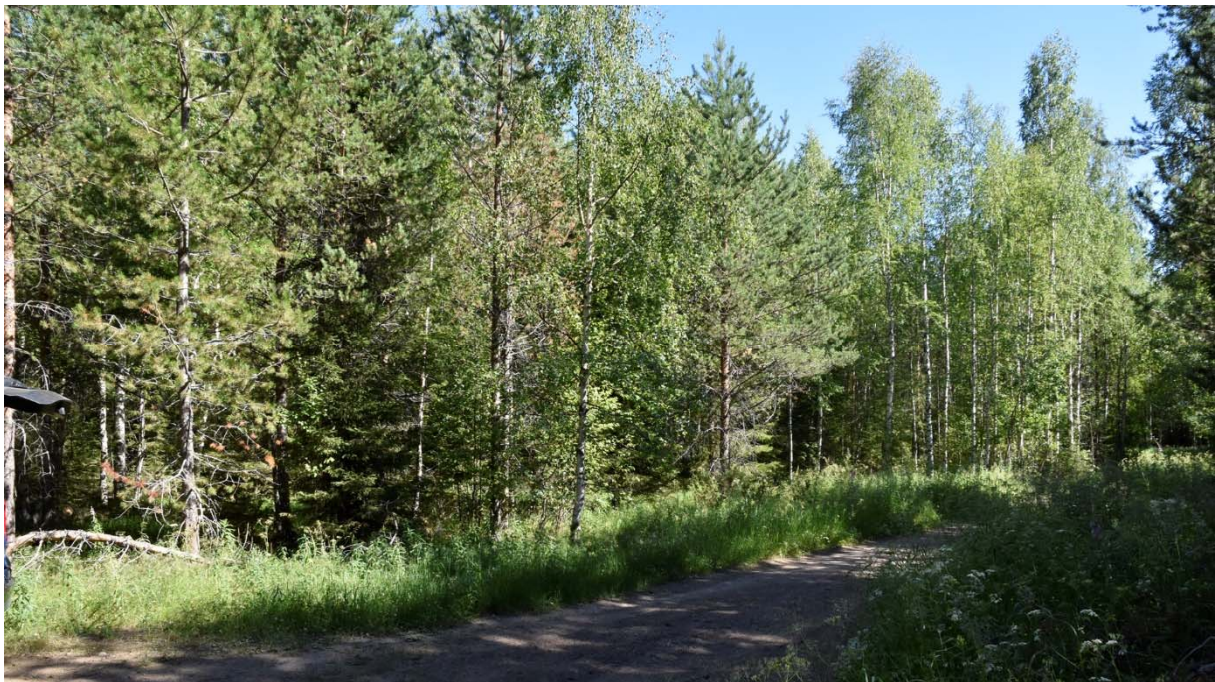
Som ovan nämnts brändes och revs byggnaderna på platsen ned på 1970-talet, och byggnadsresterna förefaller ha fraktats bort i stor omfattning. Ytan där huvudbyggnaden med ringugnen har legat utgörs idag av en plan, delvis upphöjd, skogbevuxen yta (figur 11) där ytterst få spår kunde iakttas efter den massiva anläggning som stått på platsen. Konkreta byggnadsrester kunde endast ses på två platser. De tydligaste fanns i den del som utgjort huvudbyggnadens sydöstra del, och de bestod av rester av en stengrund – av läget att döma troligen delar av innerväggar (figurer 12–13). De bestod av kvaderhuggna stenar i storlek ca 0,4×0,5 meter, lagda i vinkel där den sydligaste murdelen var ca 4,5 meter lång, den nordligaste ca 3,5 meter och den sammanbindande östra delen som löpte i SV–NO var 6,5 meter.

Figur 11. Den skogbevuxna ytan där huvudbyggnaden har legat. Foto mot NO av Kristina Jonsson.

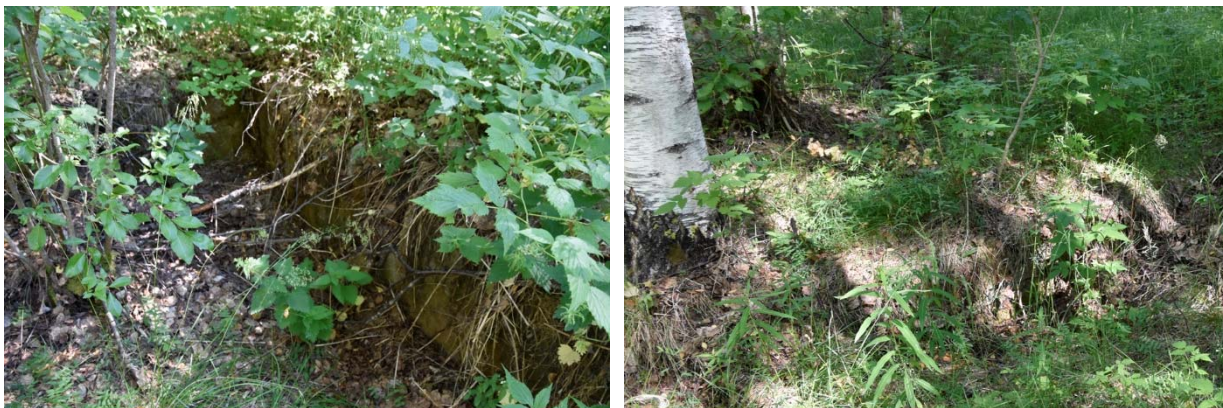
Figur 12. Rester av huvudbyggnaden i sydost. Till vänster det sydöstra hörnet, till höger den parallella delen längre norrut (jfr figur 13). Fotografier mot sydost resp. väster av Kristina Jonsson.

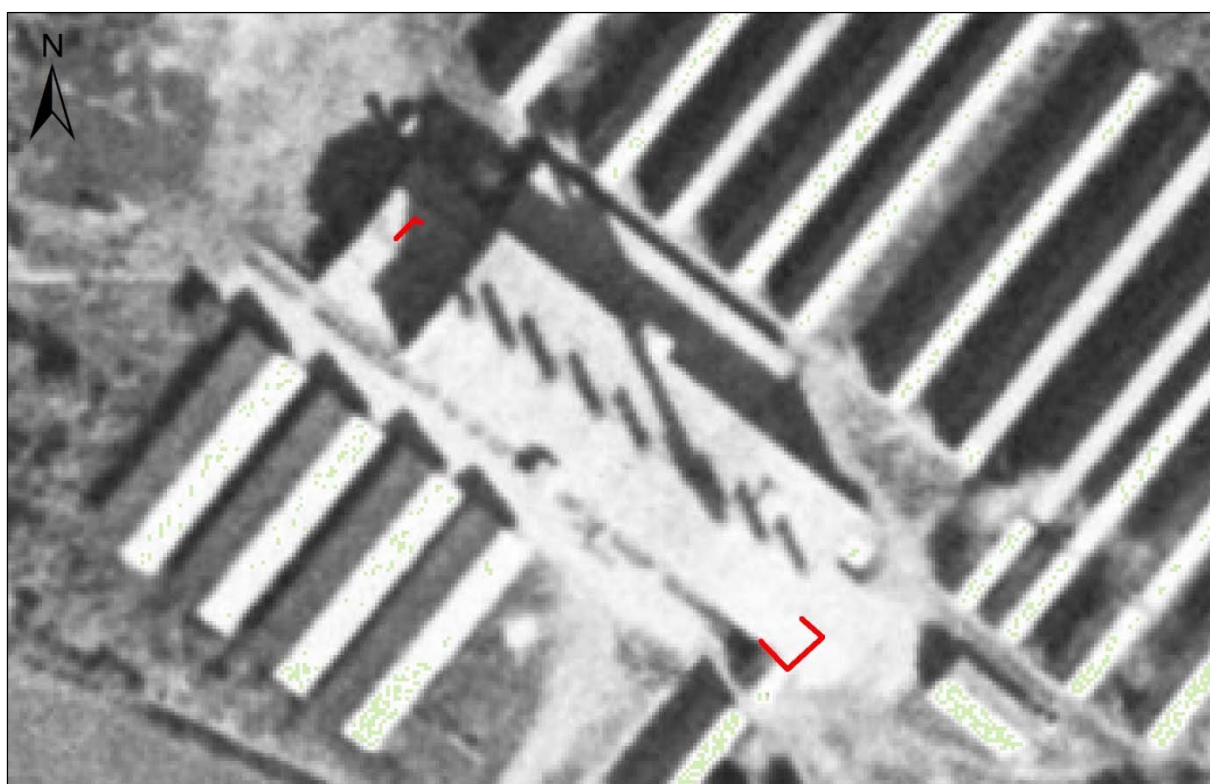
I anslutning till läget för huvudbyggnadens västra ände fanns en vinklad fördjupning i terrängen som också kan motsvara ett hörn av ett rum (se figur 13). Övriga delar av husgrunden kan finnas bevarade under vegetationen.

Figur 13. Resterna av husgrunder (röda linjer) lagda på ortofotot av huvudbyggnaden från 1960. Skala 1:1 000.

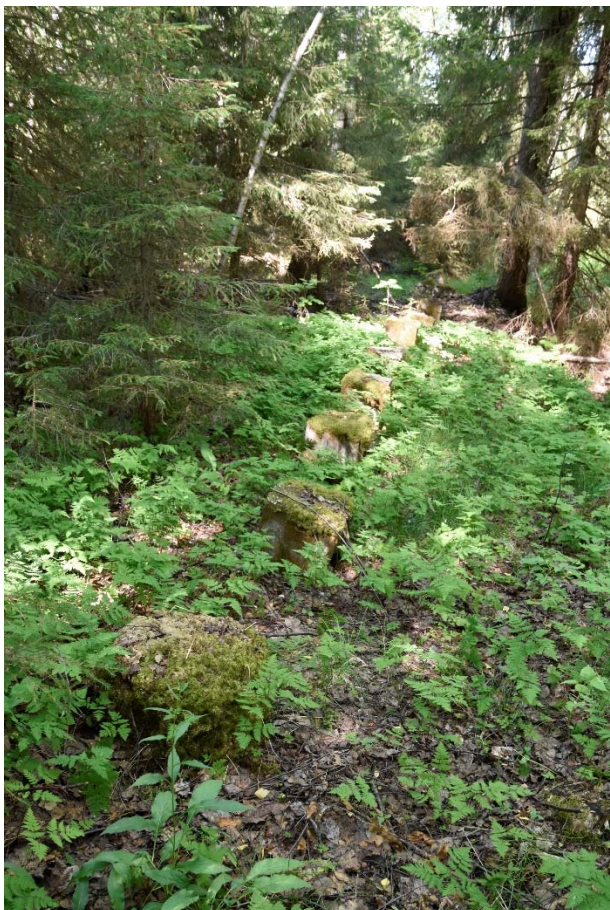
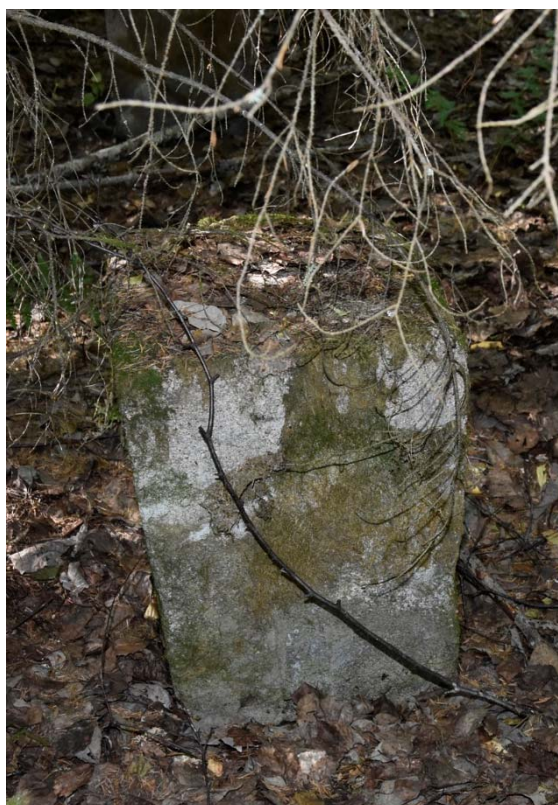
Norr om huvudbyggnaden ska de tio torkladorna ha legat. Av dessa finns de mest synliga spåren: läget för ladorna syns som förhöjningar i terrängen, med i vissa fall grävda diken längs långsidorna. Inom ytorna där byggnaderna har stått står idag kvar rader med betongplintar (figur 14). De står i grupper om tre i bredd, längs hela byggnadernas längd. De inbördes avstånden mellan plintarna är ca 1,3 meter. De enskilda plintarna är 0,3×0,3 meter breda (figur 15), och sticker upp till en höjd av 0,3–0,4 meter över markytan. Inga plintar kunde ses i de ytor som motsvarade de två yttersta byggnaderna i nordväst.

Figur 14 (till vänster) och figur 15 (ovan). I figur 14 ses en rad med plintar tillhörande en av torkladorna i norr. I figur 15 detaljfoto av plint. Foto: Kristina Jonsson.

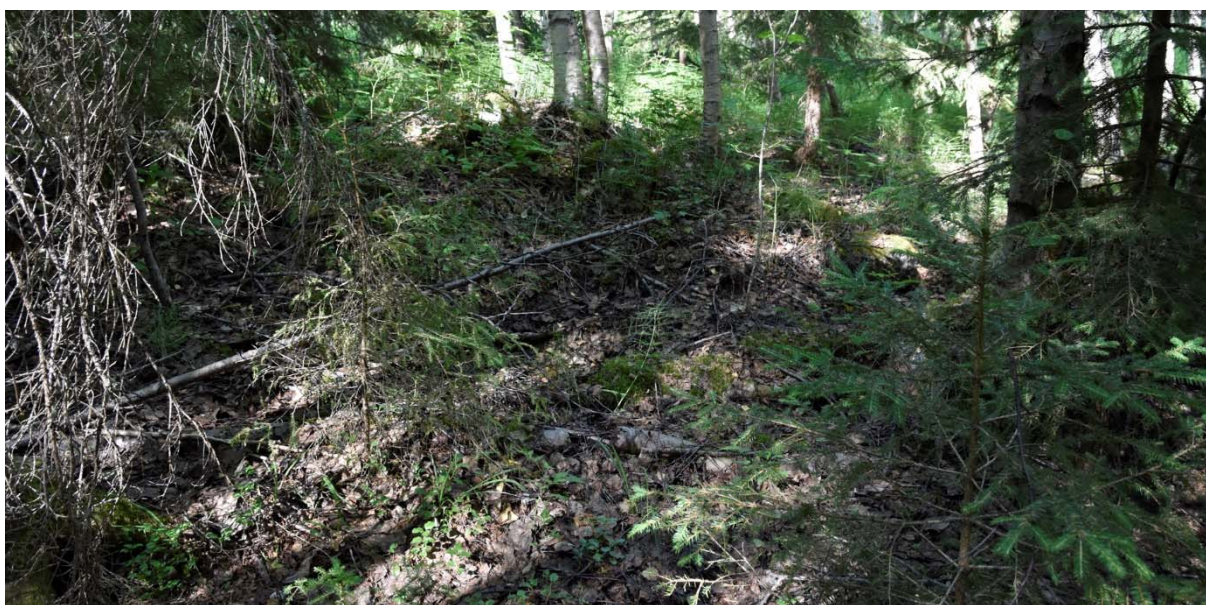
Söder om huvudbyggnaden låg fyra tegellador (jfr figurer 6, 8 och 9). Inga faktiska lämningar efter dessa kunde iaktas i fält. I området finns ett antal förhöjningar och högar (figur 16), som torde kunna markera var byggnaderna har legat. Huruvida de består av byggnadsrester eller har tillkommit i samband med rivning/bortforsling av material är oklart.

Figur 16. På bilden anas en förhöjning i terrängen som kan motsvara en av tegelladorna. Foto: Kristina Jonsson.

Med tanke på det lokal- och industrihistoriska värdet kopplat till platsen är det önskvärt att det vid de kommande exploateringarna (anläggande av tillfartsvägar och etableringsytor) tas hänsyn till de lämningar som finns in området. Det vill säga att de ytor som innehåller konstaterade spår i form av faktiska byggnadslämningar samt markformationer som kan dölja ytterligare lämningar lämnas orörda.

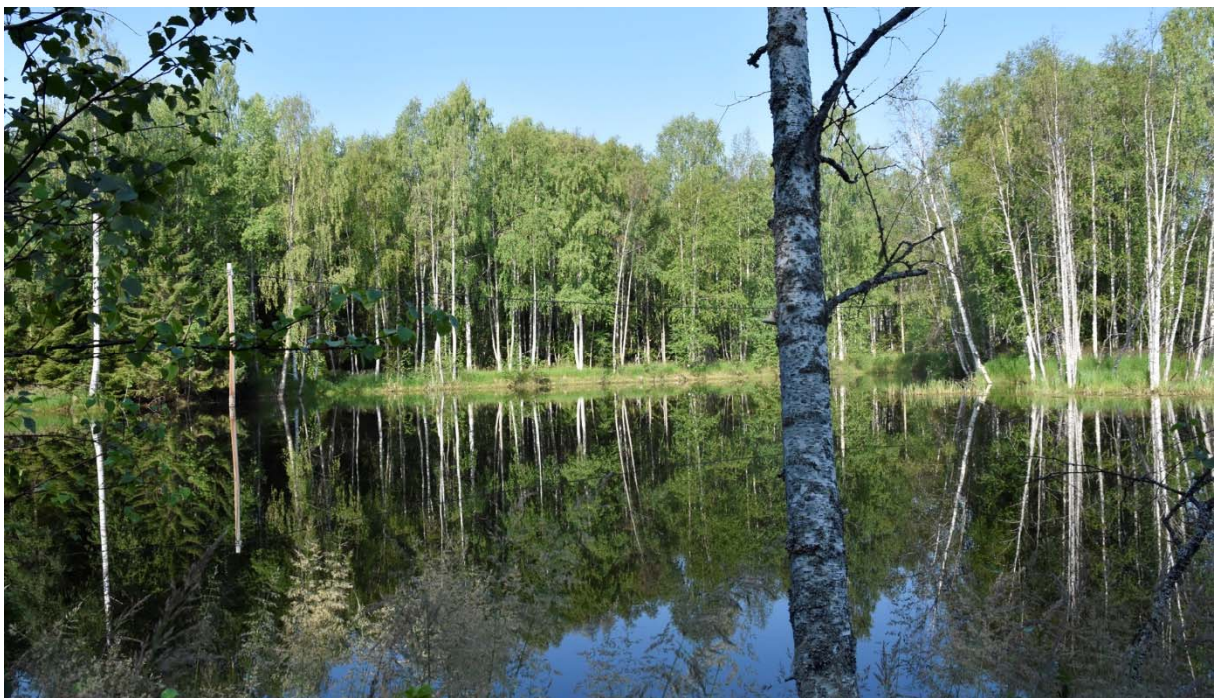
I närområdet finns åtminstone två lertäkter från brukstiden (se figurer 17–19), varav den stora i nordöst är den som Trafikverket önskar använda som deponi. Lertäkterna är idag till stora delar vattenfyllda.

Figur 17. Vy över den stora lertäkten i nordöst. Foto mot väster av Kristina Jonsson.

Lertäkten kan med fördel fotodokumenteras på ett grundligare sätt (till exempel med drönare) än vad som var möjligt att göra under fältinventeringen innan den fylls igen, så att bilder finns för arkiv och eventuell informationsinsats i framtiden.

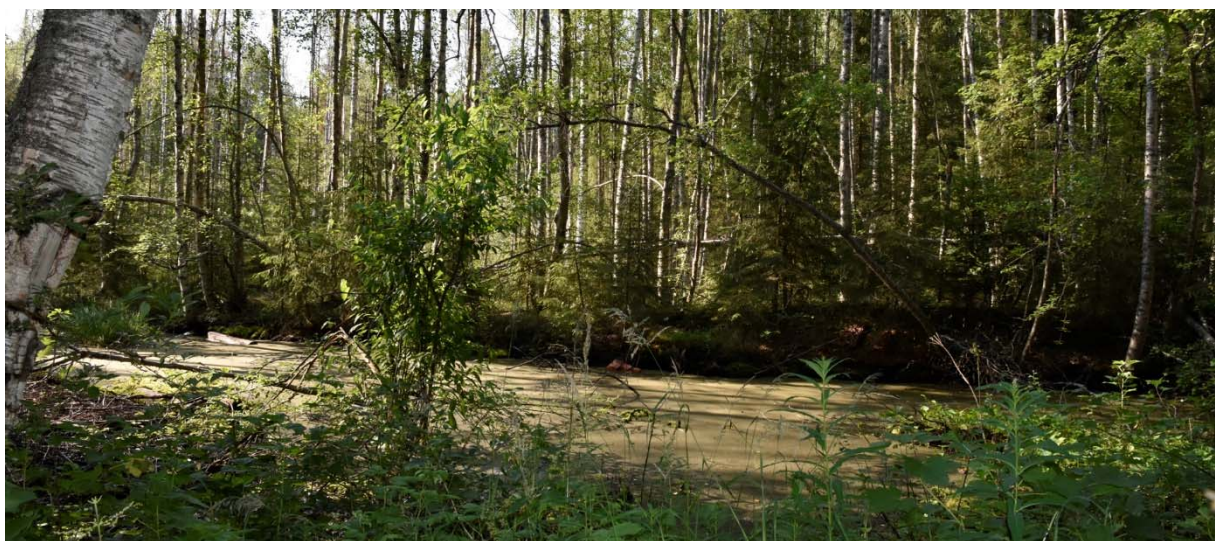
Figur 18. Vy över den lilla lertäkten i sydöst. Foto mot söder av Kristina Jonsson.

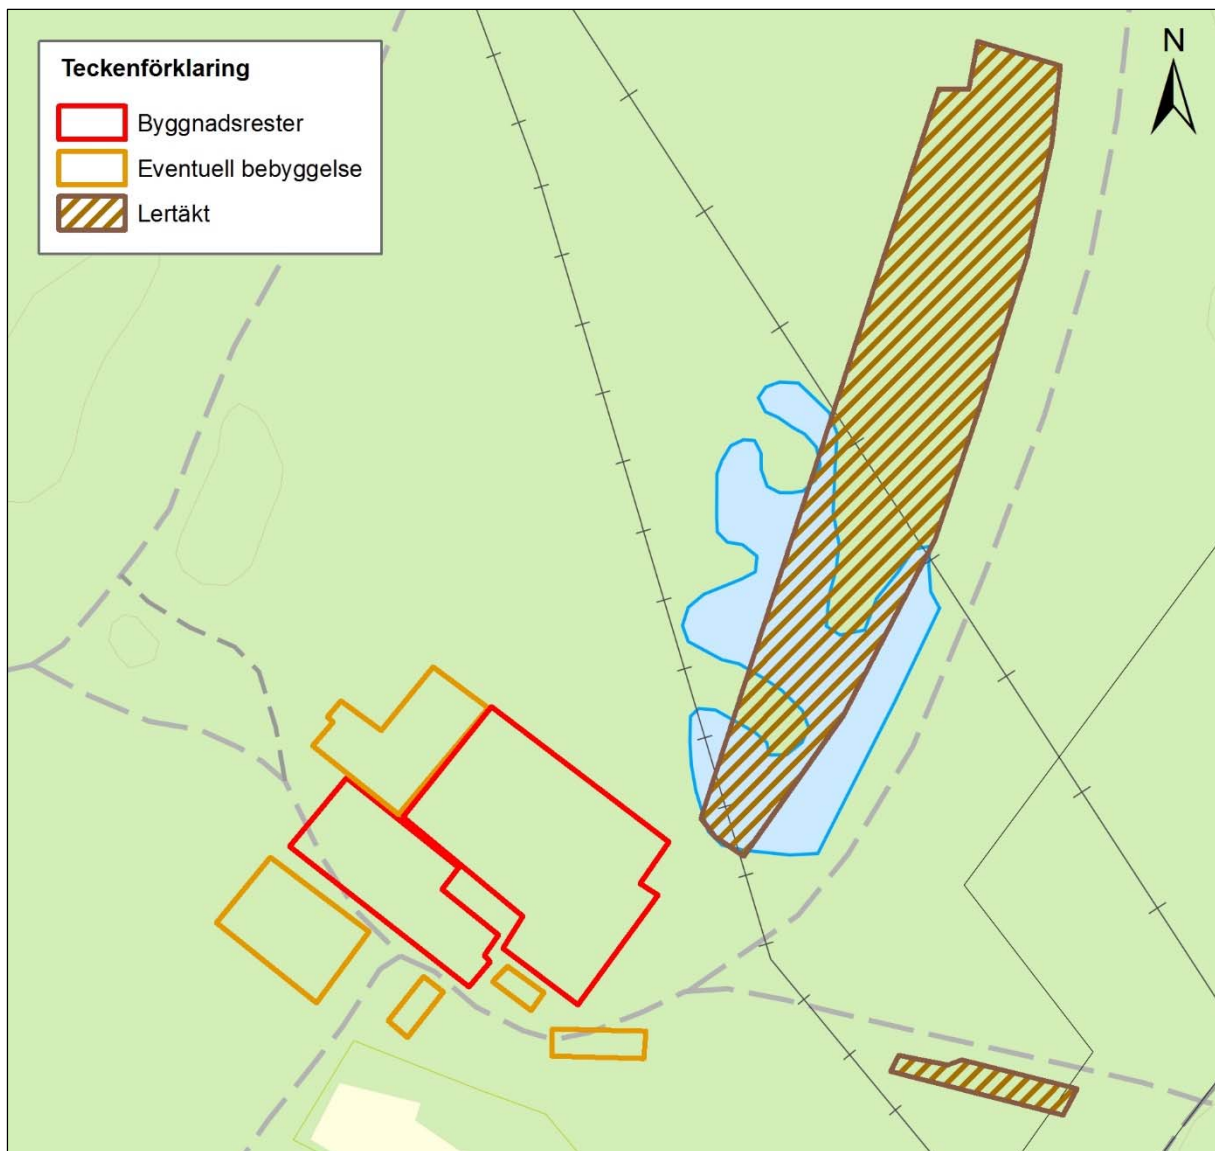
Figur 19. Plan över områden med konstaterade eller möjliga byggnadsrester samt lertäkternas utbredning 1960. Underlagskarta från Lantmäteriet: Topografiska webbkartan samt fastighetsindelning. Skala 1:3 000.

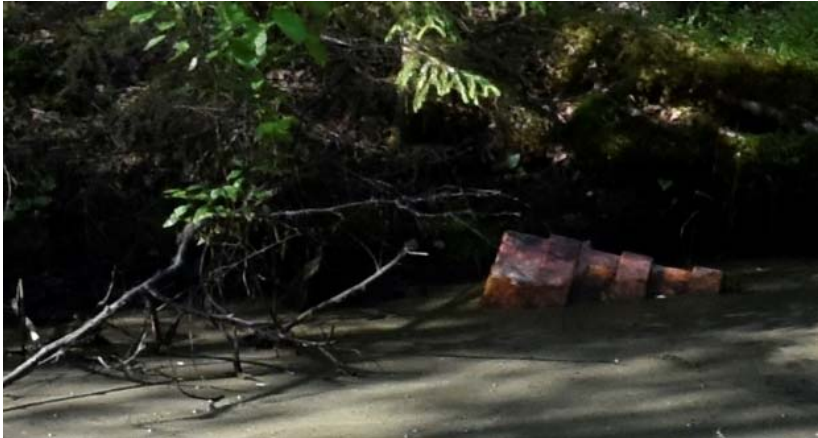
Vissa av högarna i området skulle mycket väl kunna innehålla rester av trasigt och kasserat tegel. Anmärkningsvärt få synliga tegelrester påträffades dock under inventeringen, det var endast i området i sydost där mindre byggnader legat (t.ex. transformatorstationen) samt i kanten till den

Figur 20. Tegelrester i kanten till den lilla lertäkten. Foto mot söder av Kristina Jonsson.

lilla lertäkten (figur 20) som tegelstenar noterades. Tegelstenen på framsidesbilden är från den förstnämnda platsen.
