PM MARKMILJÖUNDERSÖKNING Väg 919, Vadstena-Motala Gång- och cykelväg

Vadstena och Motala kommun, Östergötlands län

Vägplan, GRANSKNINGSHANDLING 2018-01-29

Dokumenttitel: PM Markmiljöundersökning

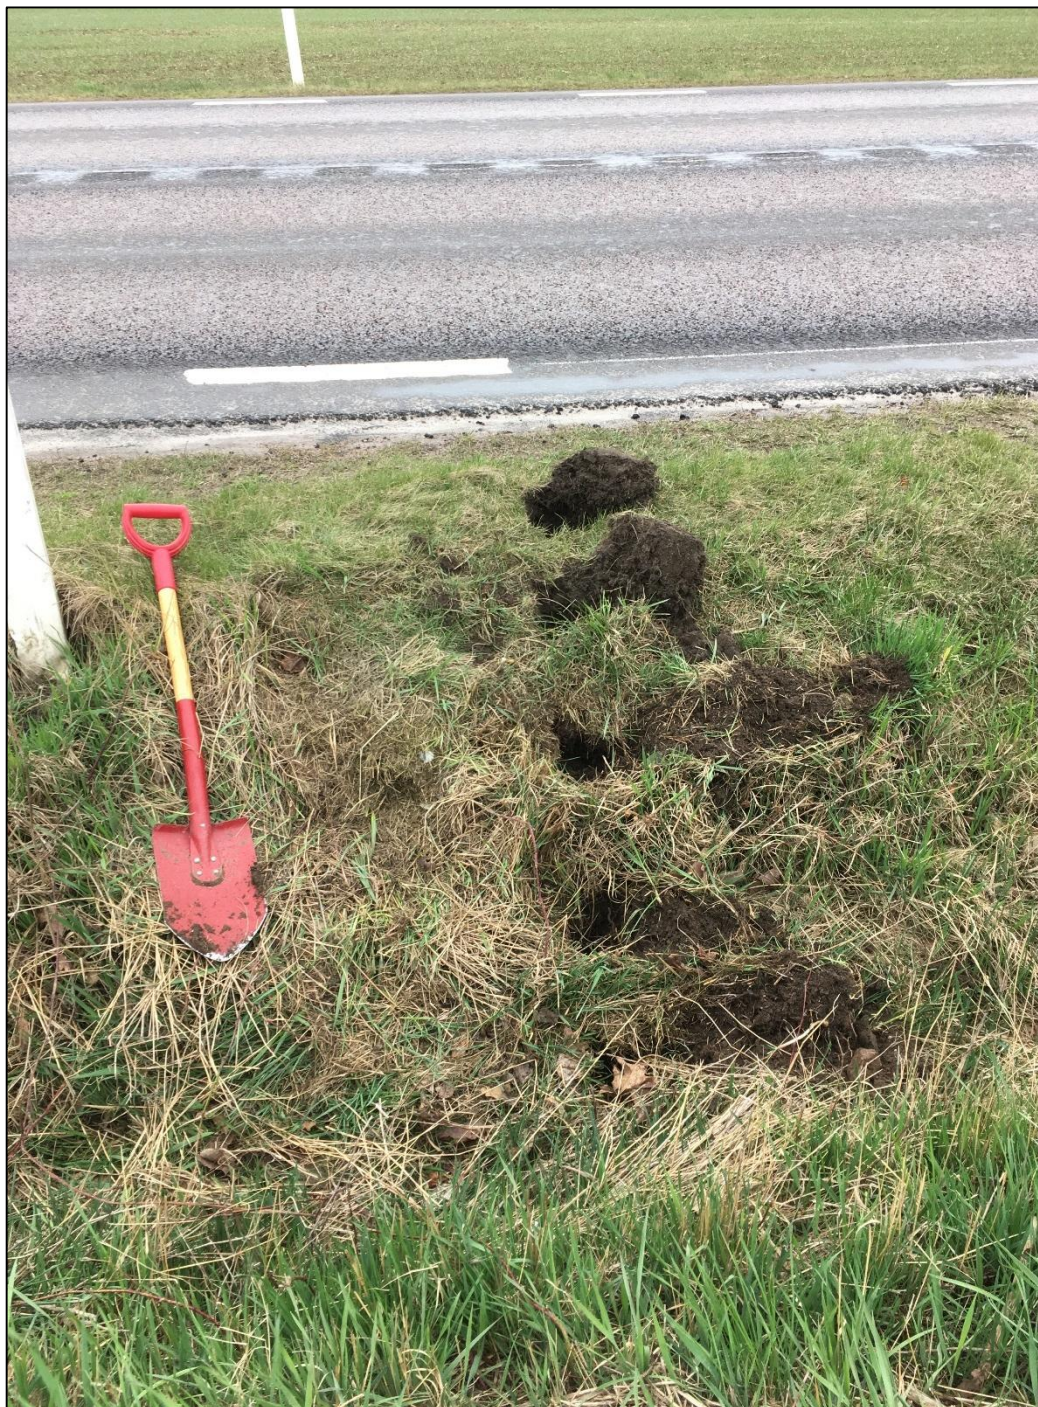
Figur 5. Foto över vägdikesprovtagning, med fem delprover i en punkt fördelade i dikesslännt mellan vägkant och dike.

I de handgrävna groparna påträffades halter av bly över riktvärdet för KM i samtliga, samt PAH-H i 17S036 (tabell 8). Övriga PAH har påträffats över detektionsgräns, men inte i halter över något riktvärde eller miljökriterier. Även tyngre alifater har påträffats, men inte i halter över riktvärden. Konduktiviteten ligger under de miljökriterier som finns för vägdkesmassor (Vägverket, 2007).

Vid eventuell schaktning kan massorna återanvändas inom projektet/entreprenaden. Utifrån jämförelse med Vägverkets miljökriterier kan hantering av dikesmassorna ske inom ramarna för användning enligt Vägverkets publikation 2007:102.

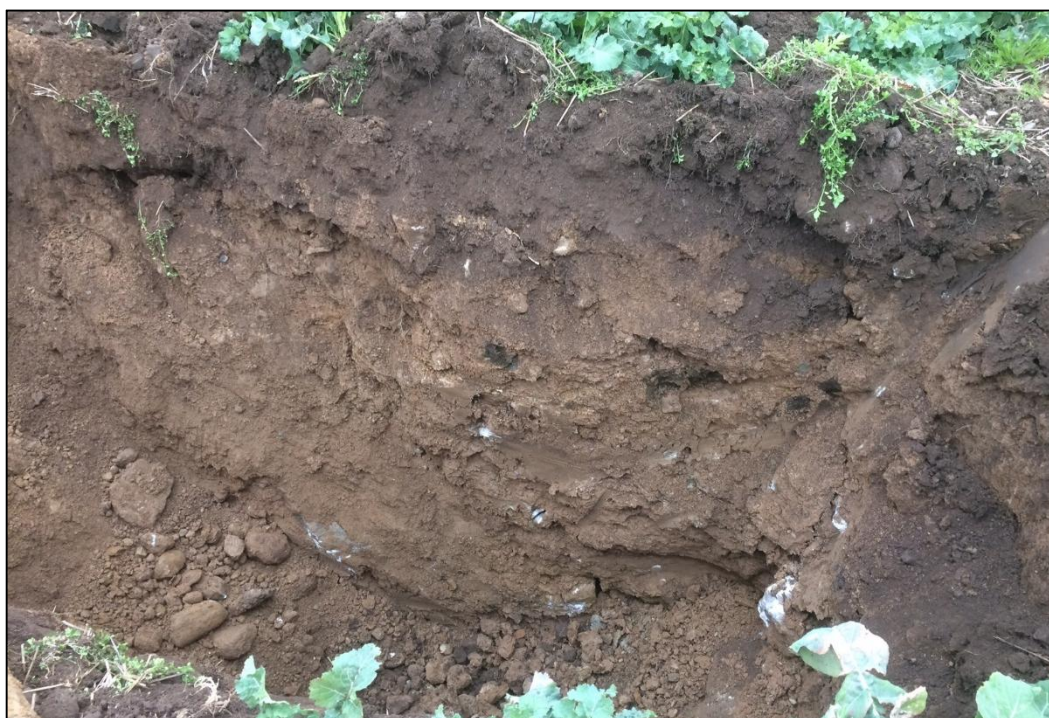
Vid Norrstens industriområde hade ovanliggande fyllnadsmaterial en mäktighet av 0,2 m. Vid den f.d. bensinstationen och handelsträdgården påträffades inga fyllnadsmassor, utan i dessa punkter fanns mulljordar med varierande mäktighet mellan 0-0,5 m som övre skikt. Provpunkten vid den f.d. bensinstationen var placerad i en skog, medan provpunkterna vid den f.d. handelsträdgården placerades på en öppen grönyta, bestående av brunört, svalört m.m. Troligen träda av tidigare odlad mark.

Figur 6. Bild från provgrop 17S017, som visar typisk jordmån för området som undersökts utmed väg 919 mellan Vadstena och Motala.
