Redovisning av prövotid för skadereglering inom Projekt E4 Förbifart Stockholm

Enligt mark- och miljödomstolens dom M3346-11

Dokumenttitel: Redovisning av provotid för skadereglering inom Projekt E4 Förbifart Stockholm

Dokumentdatum: 2026-05-22

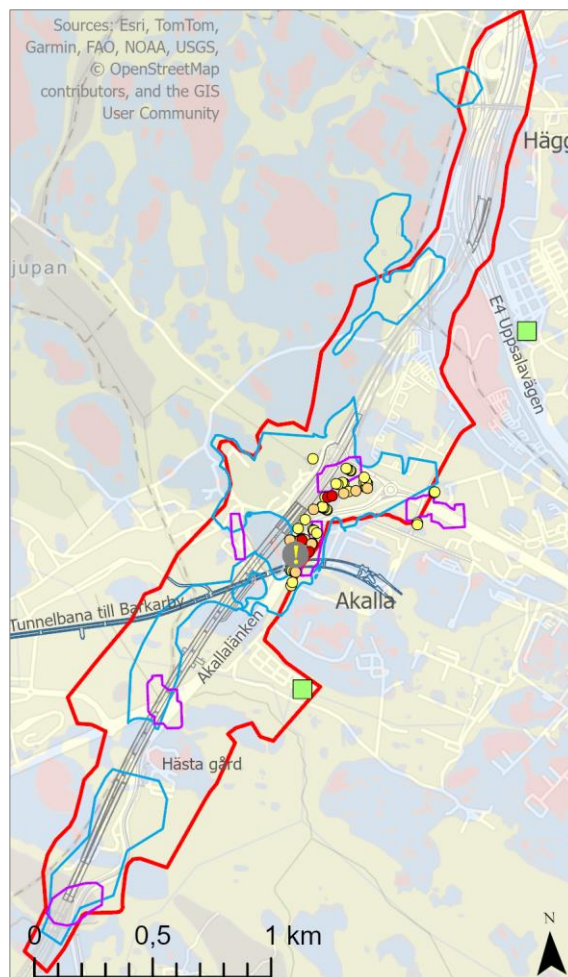
Söder om Hästa gård uppkom temporär grundvattensänkning intill anläggningen. Inga negativa konsekvenser har uppkommit av detta.

Inom området har ett fåtal skadeanmälningar rörande sättningar inkommit. Dessa ligger emellertid långt ifrån områden där grundvattensänkning har uppkommit och har således inte beviljats någon ersättning.

Figur 2: Grundvattensänkning, sättningar och skadeärenden gällande sättningar vid området Häggvik till Hjulstakorset. Teckenförklaring finns i början av kapitlet. Större figur finns i bilaga 1.

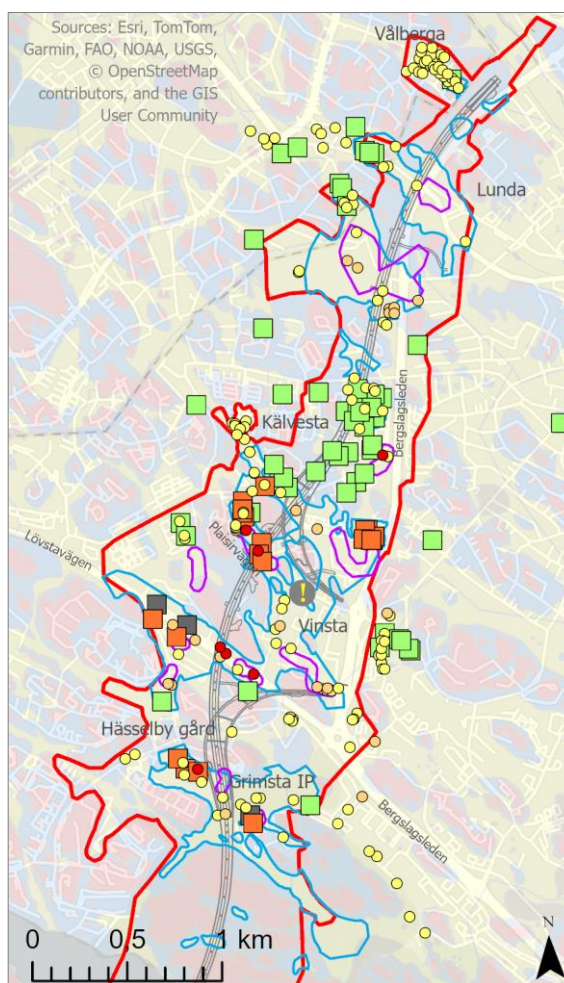
Längs en stor del av tunneln uppkom grundvattensänkning under byggskedet. Grundvattennivån upprätthålls i tunnelns driftskede genom skyddsinfiltration av vatten till grundvattenmagasinen. Vid Vålberga, Lunda och Kälvesta har den utförda skyddsinfiltrationen förhindrat att skador har uppkommit. Av de skadeanmälningar som inkommit har ingen sättningsskada till följd av inläckage till E4 Förbifart Stockholm konstaterats. Däremot har några fastighetsägare påverkats genom sänkt vattennivå i bergvärmebrunnar och fått ersättning för detta, se vidare avsnitt 7.3. Skyddsinfiltrationen av vatten sker i jord för att förhindra sättningsskador och påverkar normalt inte vattennivån i bergvärmebrunnar.

Vid Vinsta uppkom grundvattensänkning år 2016 i samband med att ett par kontorsfastigheter borrade ett flertal bergborrhål för energilager (markerat med ett utropstecken i figuren). Grundvattennivån hade ännu inte stabiliserats på en ny nivå när tunnlar till E4 Förbifart Stockholm började sprängas ut i området. Det är därför svårt att separera påverkan från de två projekten.

Inom delar av Vinsta samt Lövstavägen och Grimsta IP uppkom större grundvattensänkning under åren 2018 till 2021. Detta beror på att berget var mer vattenförande än väntat och det var svårt att uppnå tillräckligt täta tunnlar. Omfattande tätningsarbeten i kombination med utbyggnad av skyddsinfiltration gjorde att grundvattensänkningen minskade år 2022.

Figur 3: Grundvattensänkning, sättningar och skadeärenden gällande sättningar på sträckan Hjulsta till Grimsta. Teckenförklaring finns i början av kapitlet. Större figurer finns i bilaga 1.

Under år 2018 till 2022 uppkom marksättningar, vilket på flera håll lett till skador. Ersättning har betalats ut för skador på fastigheter inom området Hjulsta-Grimsta (markerade med orange rutor i figur 3). Ett fåtal ärenden har ännu inte slutreglerats.

Efter år 2022 pågår fortsatta marksättningar på mindre ytor inom området. Vid Plaisirvägen har ursprunglig grundvattennivå inte kunnat återställas och vissa marksättningar pågår fortsatt. Fyra skadeärenden har hanterats och ytterligare skador framöver kan inte uteslutas. Stockholm stad arbetar med att göra om detaljplanen för området. Det finns planer på att riva befintlig bebyggelse och bygga bostäder. Stockholm stad är informerad om de nya förhållandena och kan därmed ta hänsyn till dessa vid planeringen.

Även vid Loviselundsskolan väster om Grimsta IP finns ett område där grundvattennivån inte har kunnat återställas tillräckligt för att marksättningarna ska upphöra helt. Arbeta med att förbättra situationen i det området genom skyddsinfiltration pågår fortsatt men vissa framtida reparationer på grund av marksättningar kan inte uteslutas. Dessa kommer att hanteras som oförutsedd skada.

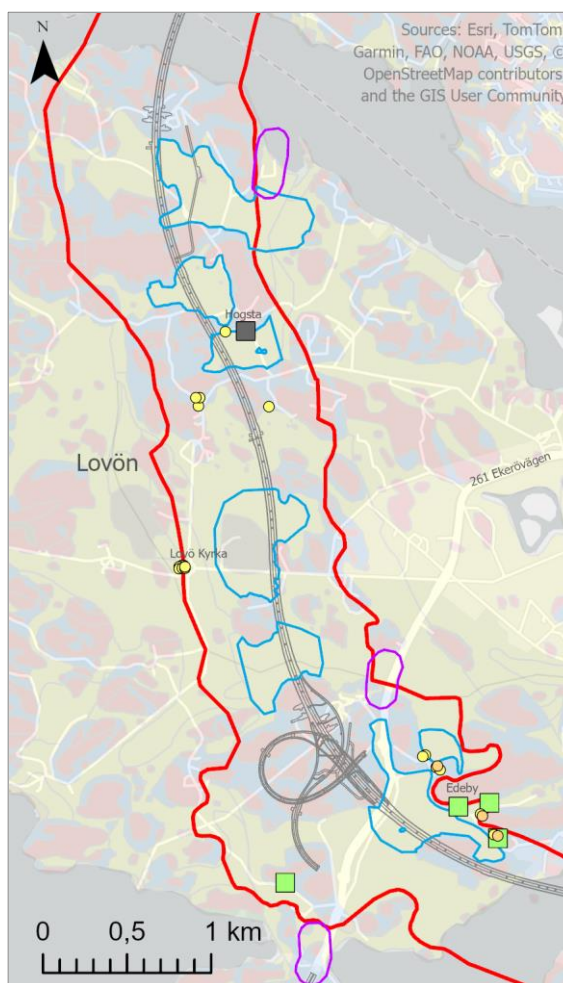
Ett fåtal anmälningar kom in till Trafikverket gällande försämrad vattenkvalitet. I en av brunnarna hade avlagringar lossnat från brunnens vägg, sannolikt på grund av vibrationerna när tunneln drevs ut. Problemet åtgärdades med spolning av brunnen.

Figur 4: Grundvattensänkning, sättningar och skadeärenden gällande sättningar på Lovön. Teckenförklaring finns i början av kapitlet. Större figur finns i bilaga 1.

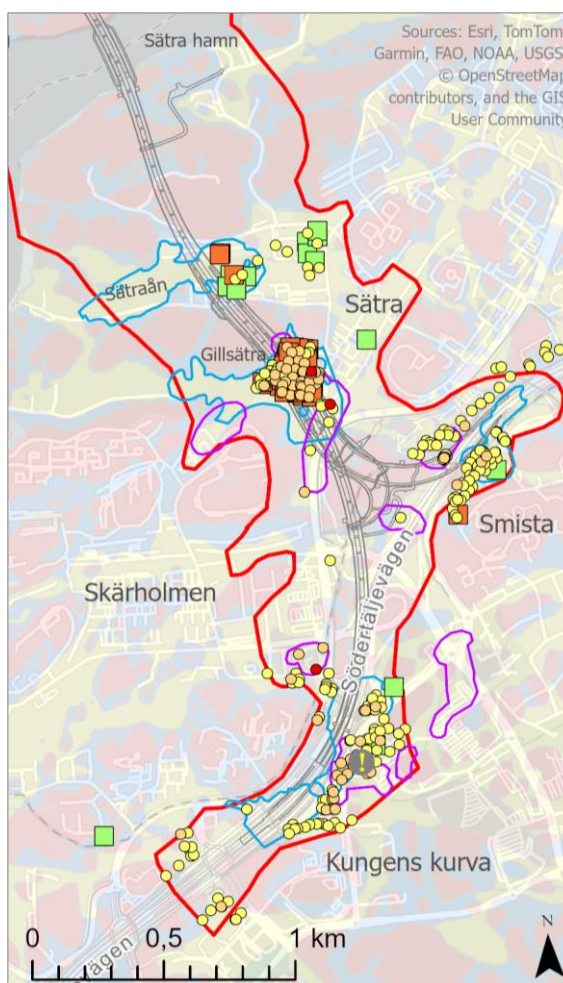
Betongtunnlarna ansluter till bergtunneln. Vid utsprängningen av dessa upptäcktes en mycket vattenförande spricka som var lätt att täta, men som sprack upp igen. Det

Figur 6: Grundvattensänkning, sättningar och skadeärenden gällande sättningar vid Sätra till Kungens kurva. Teckenförklaring finns i början av kapitlet. Större figurer finns i bilaga 1.

ledde till återkommande perioder med avsänkt grundvattennivå ovanför och söder om anläggningen. Genom att perioderna med avsänkt grundvattennivå var korta uppkom mycket begränsade sättningar och få skador till följd av sättningar har anmälts i området.

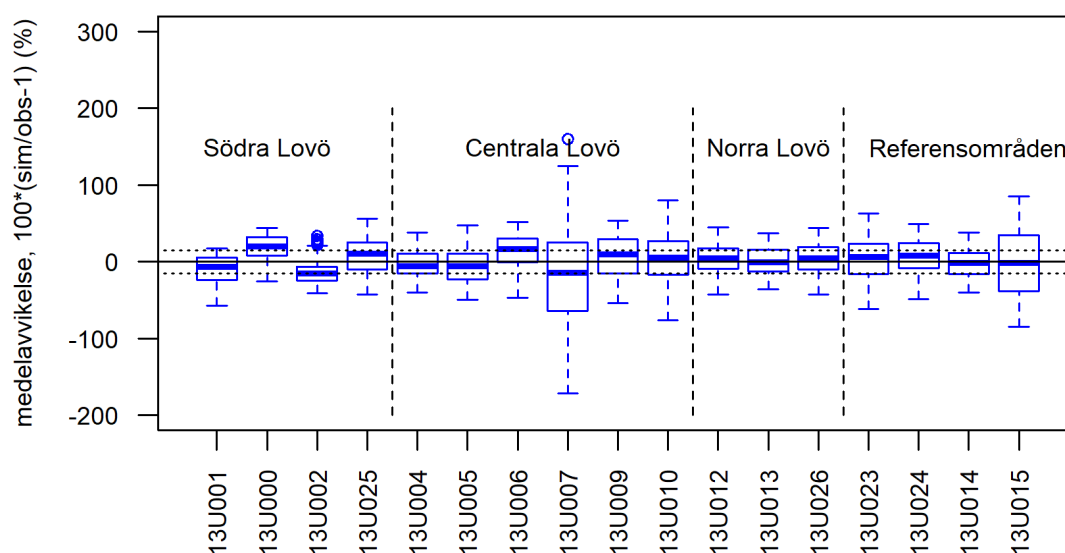
Osäkerheten i utfallet är mycket stor. Den kvantifierade osäkerheten är i normalfallet omkring 5 till 10 gånger avvikelsens storlek. Den beror till största del på osäkerheter i modellparametrarna som reglerar den vattenhållande förmågan i jordbruksmarken bestående av olika former av lerjord, och till mindre del på osäkerheter i de modellerade grundvattennivåerna i det underliggande moränlagret.

Figur 7: Som en del av beräkningarna har grundvattennivån, uttryckt som avstånd från markytan, simulerats. Figuren visar resultatavvikelse mellan simulerad grundvattennivå och uppmätt grundvattennivå vid 17 observationspunkter baserat på data från år 2013 till 2018. Detta visar osäkerheten i första steget av modelleringarna. Vid simulering av växttillgängligt vatten i åkrarna tillkommer än större osäkerheter.

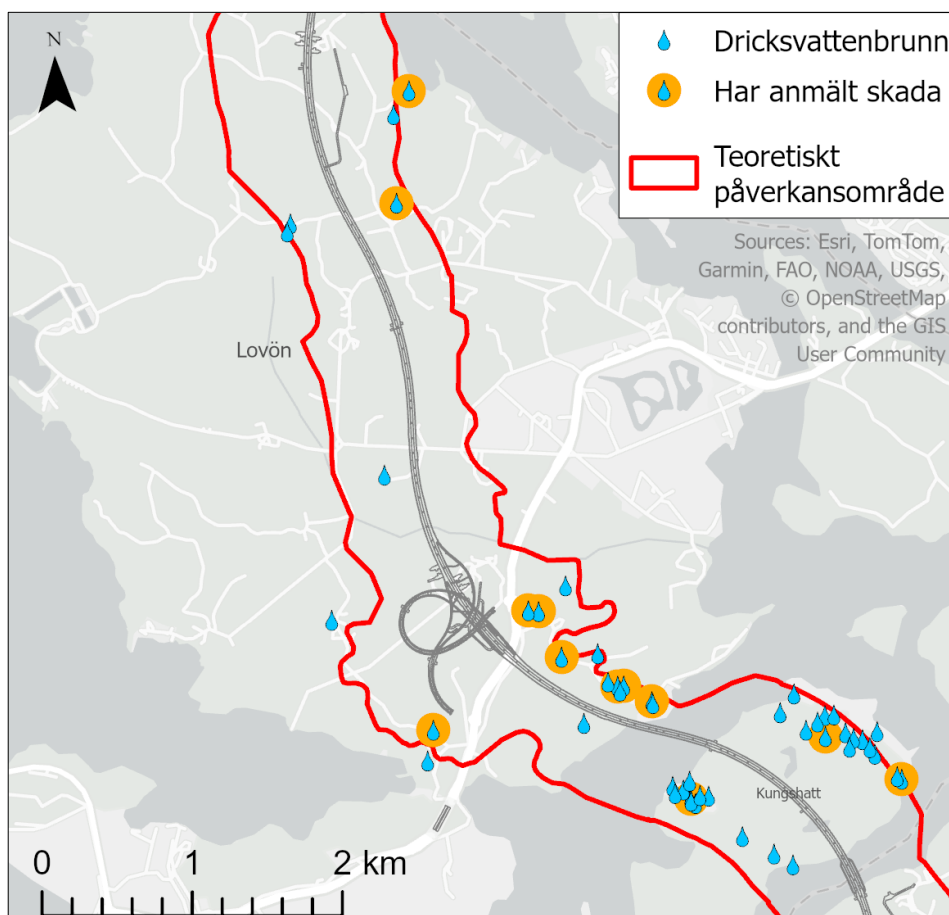
Figur 10: Dricksvattenbrunnar som kontrollerats. Skadeanmälningar om vattenbrist eller försämrad vattenkvalitet har markerats med gult, se även tabell i bilaga 2.

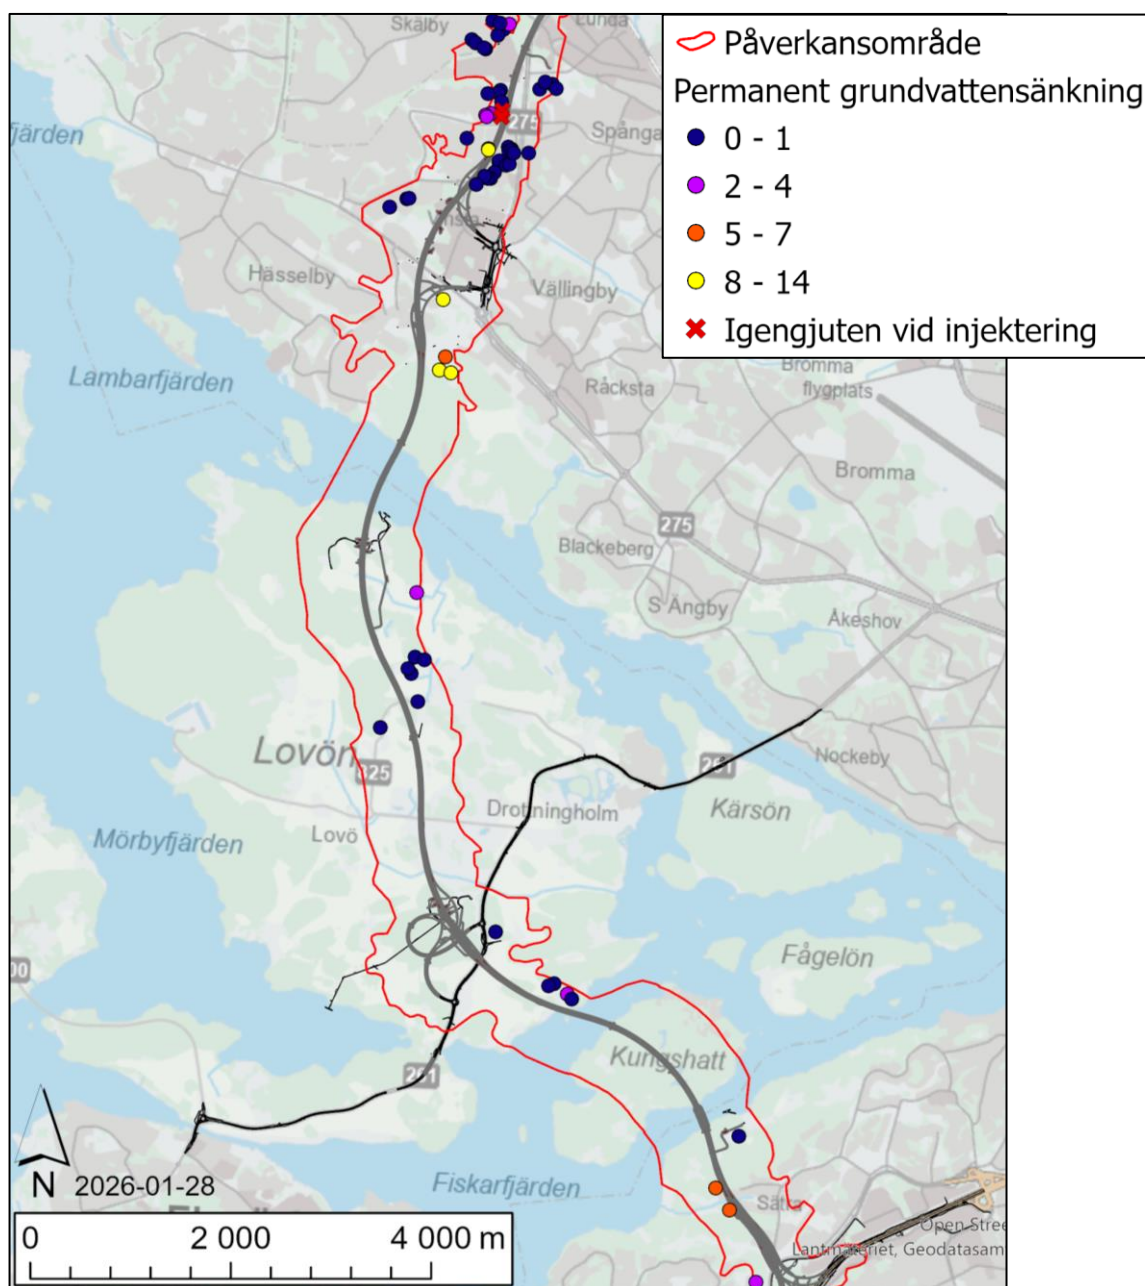
I Figur 11 visas den permanenta grundvattensänkning som har uppstått i bergvärmebrunnar där mätning har utförts.

Figur 11 Beräknad permanent grundvattensänkning i de bergvärmebrunnar där grundvattennivåmätning har utförts mellan år 2015 och 2025.
